**MILIEUCONSULT**  
BODEM & ASBEST

**VERKENNEND BODEMONDERZOEK  
VOLGENS NEN 5740  
RIELSEBAAN 48-52 TE GILZE**

Projectnummer : ANL22-7109  
Periode onderzoek : Augustus 2022  
Datum rapportage : 9 september 2022

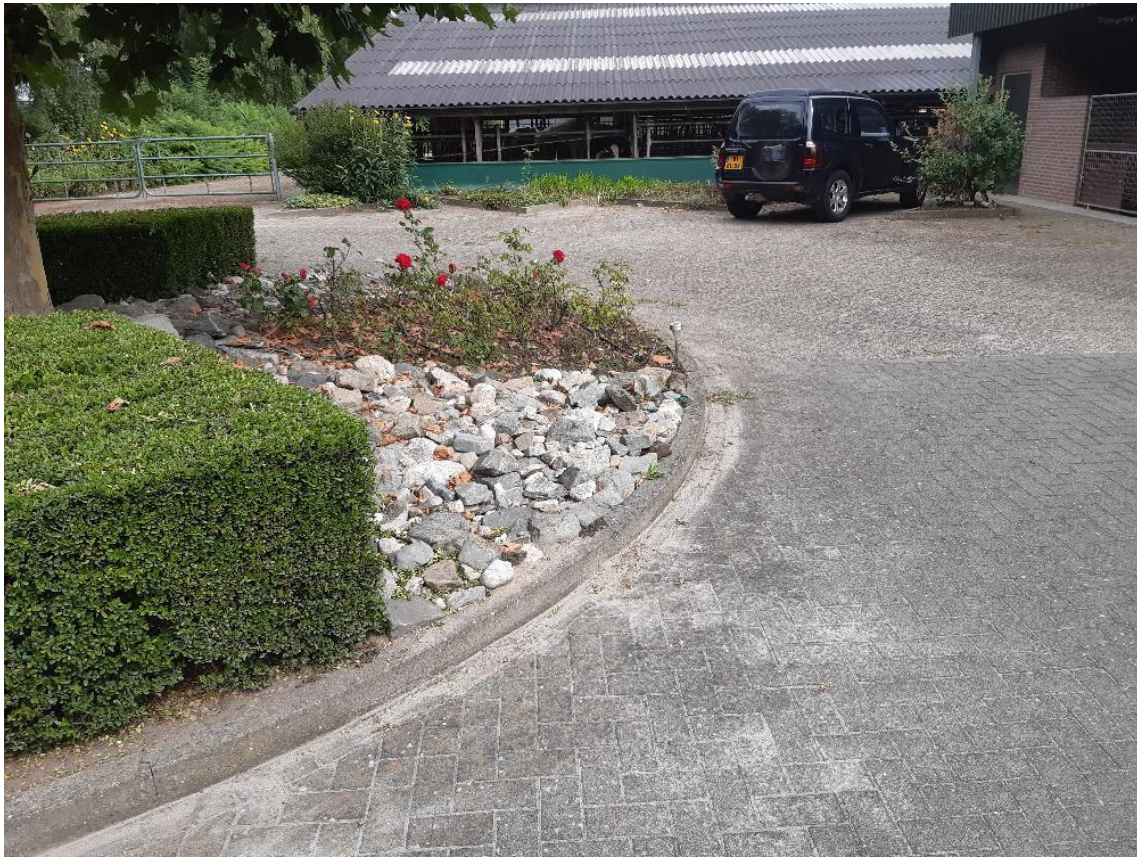
Foto 1: Oprit voor het huis nabij boring 04 richting zuidoosten

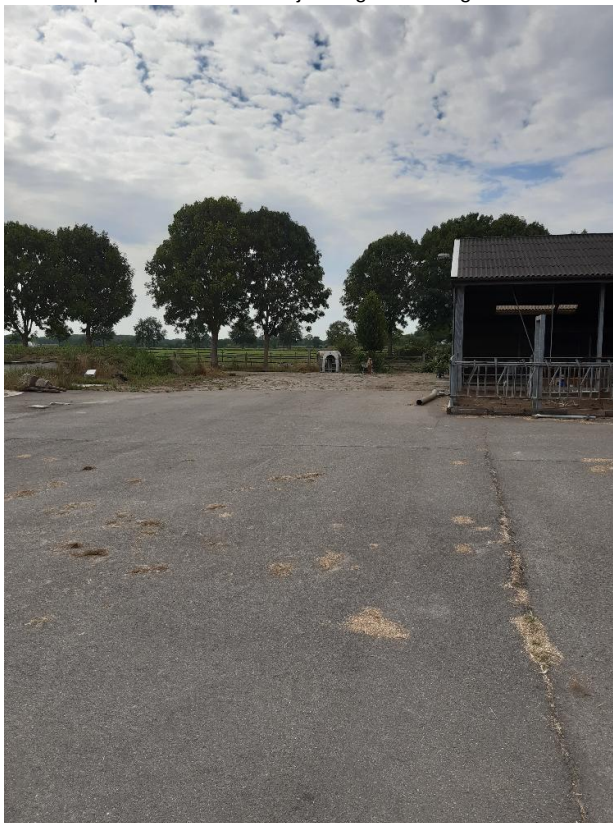
Foto 2: Nabij boring 05 richting het westen

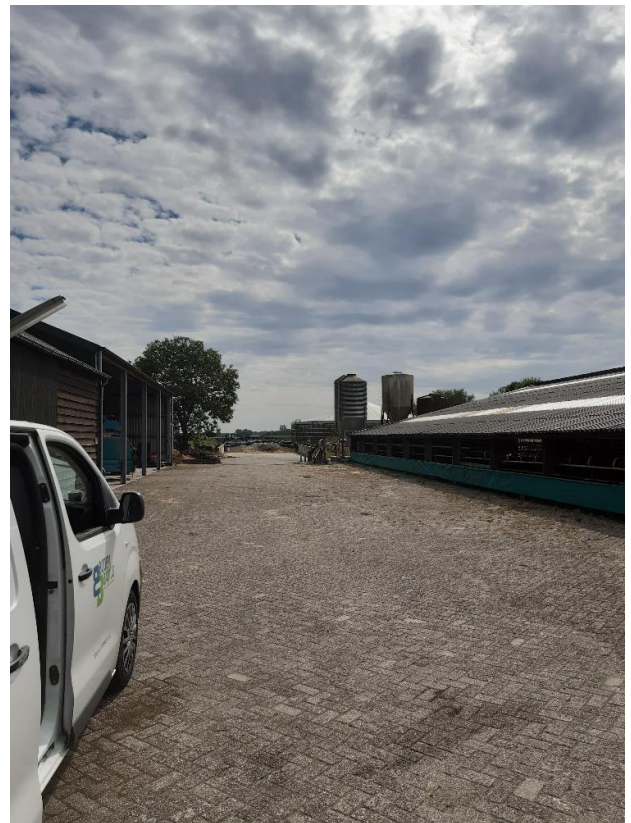
Plaatselijk is in de bovengrond (boring 13, traject 0,08-0,5 m-mv, zand) sporen baksteen aangetroffen. De aangetroffen sporen baksteen zijn niet asbestverdacht. Verder zijn geen aanwijzingen aangetroffen die duiden op het voorkomen van asbesthoudende materialen. De waarnemingen geven geen aanleiding tot het uitvoeren van een asbestonderzoek.

Foto 3: Nabij boring 13 richting het zuiden

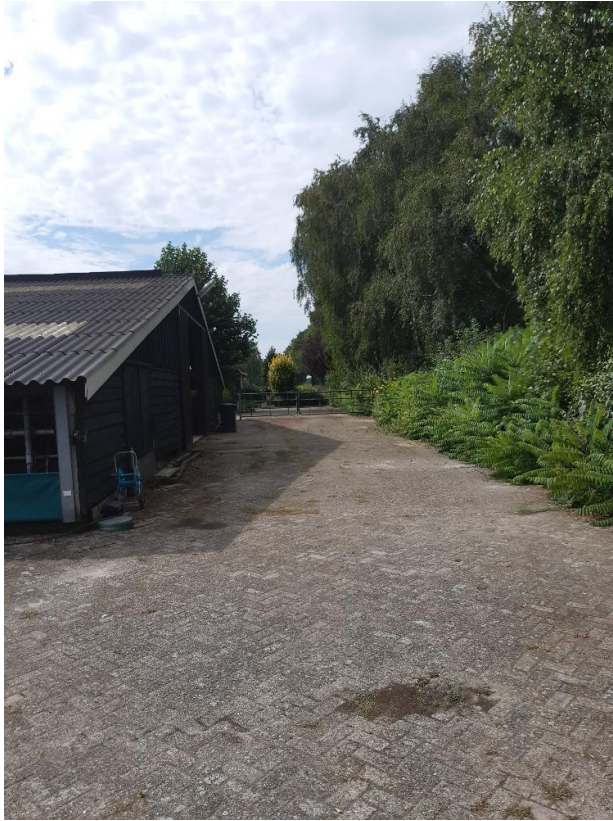
Foto 4: Nabij boring 13 richting het westen

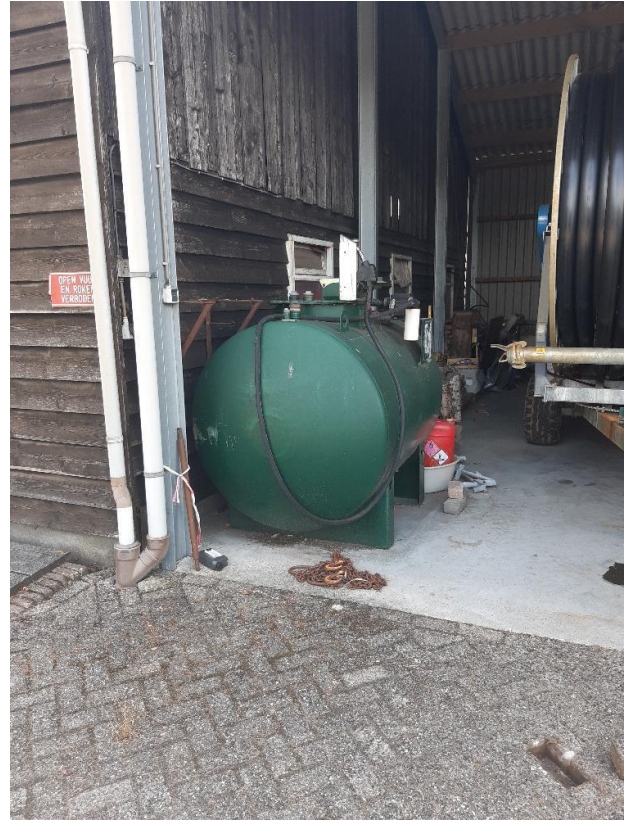
In de veldschuur aan de westelijke zijde van het perceel is een bovengrondse dieseltank (1500 liter) zonder lekbak aanwezig. In verband met de aanwezigheid van een boomgaard in het verleden, wordt de bovengrond aanvullend onderzocht op bestrijdingsmiddelen (OCB's).

Foto 5: Aanwezige bovengrondse dieseltank (1.500 liter)  
(boringen 101, 102 en 103)
