VERKENNEND BODEMONDERZOEK  
BISSCHOP DE VETPLEIN 1  
TE GILZE  
GEMEENTE GILZE-RIJEN

# Verkennd bodemonderzoek Bisschop de Vetplein 1 te Gilze in de gemeente Gilze-Rijen

| <b>Rapportnummer</b> | 14124073 |
| <b>Datum</b> | 20 april 2015 |

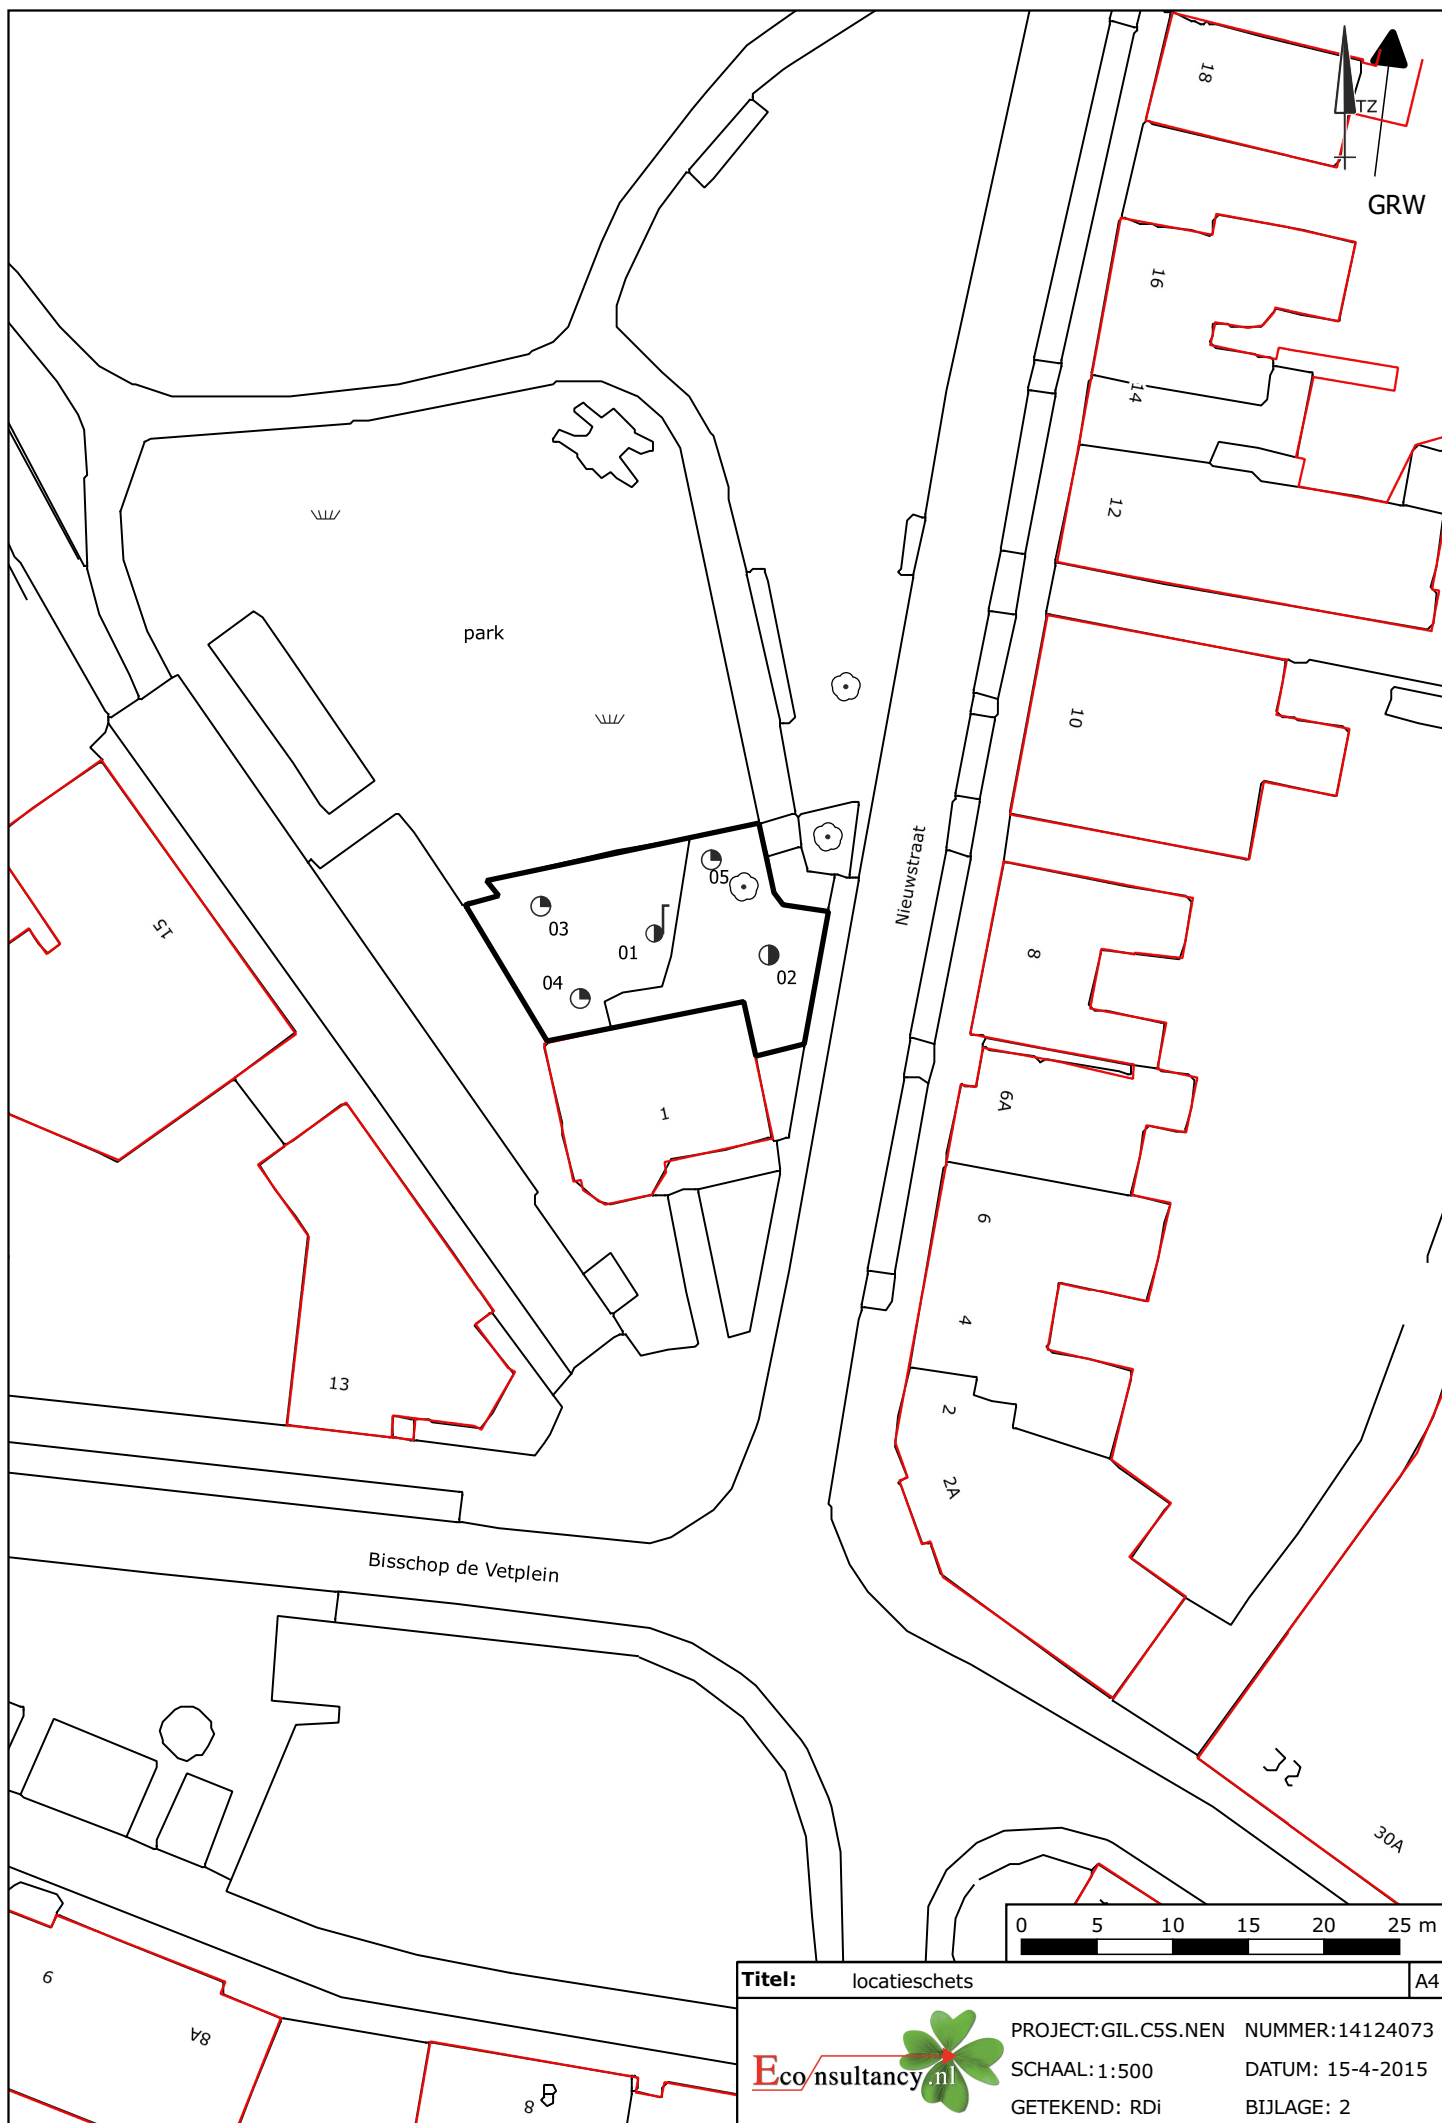
In bijlage 2a is de huidige situatie op een locatieschets weergegeven.

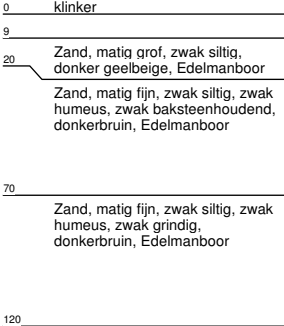
Boring: 05

| Boornummer | Traject (m -mv) | Einddiepte boring (m -mv) | Waargenomen verontreinigingen |
|---|---|---|---|
| 5 | 0,2-0,7 | 1,2 | zwak baksteenhoudend |
