**Redengevende omschrijving met  
waardestelling  
Bavelseweg 5 te Gilze  
Gemeente Gilze en Rijen**

Adres : Bavelseweg 5  
Postcode : 5162 NL  
Plaats : Gilze  
Kadastraal : Gilze en Rijen, O 1413  
Oorspronkelijke functie : boerderijcomplex  
Huidige functie : boerderijcomplex  
Bouwjaar : 19<sup>de</sup> eeuw / eerste helft 20<sup>ste</sup> eeuw

Bezoekdatum : 5 juni 2019  
Rapportagedatum : 16 augustus 2019  
Auteur : Martijn de Jong MA  
Redactie : Karlijn Kersten MsC MA

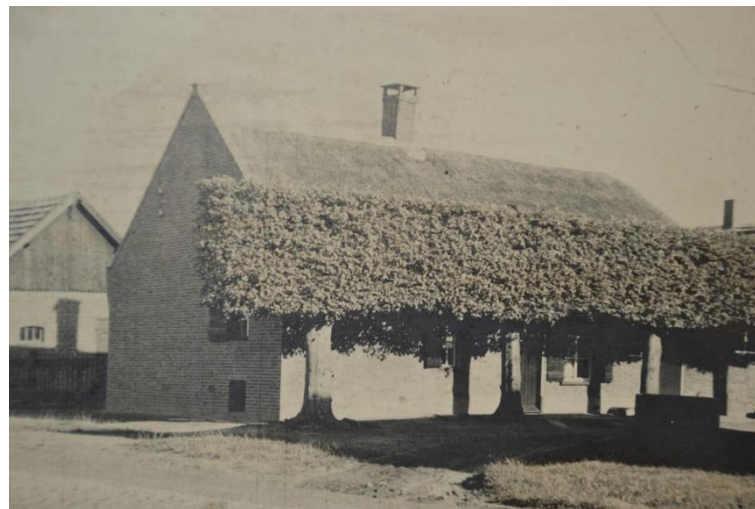
*De enige beschikbare oude foto van de boerderij. De foto is niet gedateerd, maar vermoedelijk genomen omstreeks het midden van de 20<sup>ste</sup> eeuw. Bron: fam. Wouters.*

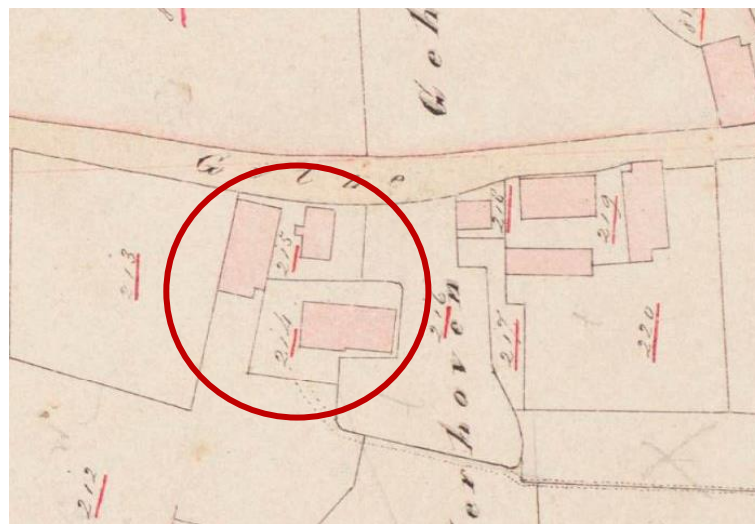
*Kadastraal Minuutplan 1811-1832, sectie G blad 1. De rode cirkel omvat de locatie van Bavelseweg 5. Bron: Beeldbank RCE.*

Op het Kadastraal Minuutplan 1811-1832 staat op het perceel van Bavelseweg 5 reeds bebouwing ingetekend. Het betreft twee bouwwerken haaks op de weg die worden aangeduid als 'huis en erf' en het bouwwerk dat ten zuiden daarvan en evenwijdig met de weg is gesitueerd wordt aangeduid als 'huis, schuur en erf'. Beide percelen waren in bezit van Adriaan en Jan Baptist Schellekens. Op exact dezelfde locatie als de huidige boerderij staat een gebouw getekend met rechthoekige plattegrond en een kleine uitbouw. Dit duidt op een ouderdom van de boerderij die tenminste terug gaat tot het begin van de negentiende eeuw en waarschijnlijk nog verder teruggaat. De kleine uitbouw zal vermoedelijk een bakoven zijn geweest. De functie van het naastgelegen grotere bouwwerk is onduidelijk.

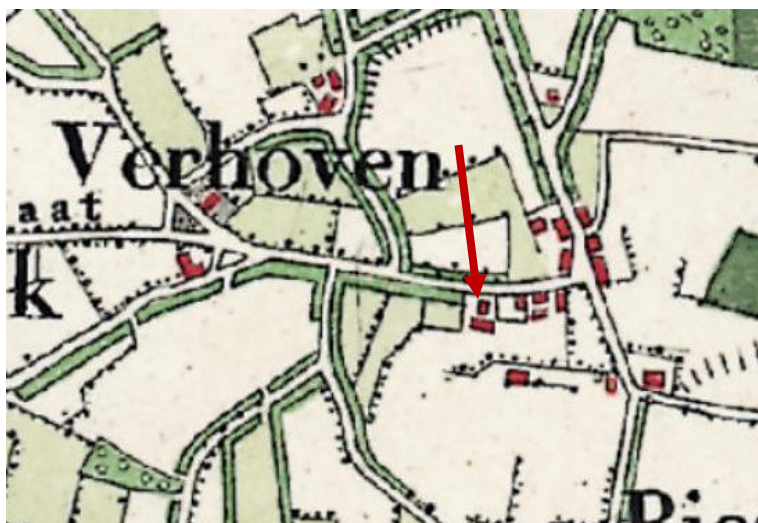
Topografisch Militaire kaart, 1900. De rode pijl wijst de locatie aan van Bavelseweg 5. Bron: [www.topotijdreis.nl](http://www.topotijdreis.nl).

Op de Topografisch Militaire kaart uit 1900 (Bonnebladen) is te zien dat het grotere volume is verdwenen en alleen de boerderij Bavelseweg 5 en de daarachter gelegen boerderij (huidig Bavelseweg 7-9) nog ingetekend zijn. De latere topografische kaarten geven slechts een indicatie van de bebouwing op het perceel, omdat deze kaarten wat dat betreft niet zo nauwkeurig zijn als de Bonnebladen. Zo komt de ingetekende bebouwing op de historisch topografische kaart uit circa 1940 in zijn geheel niet overeen met de bebouwing, zoals die op de kaart uit 1900 en de kaart uit circa 1958 is weergegeven.

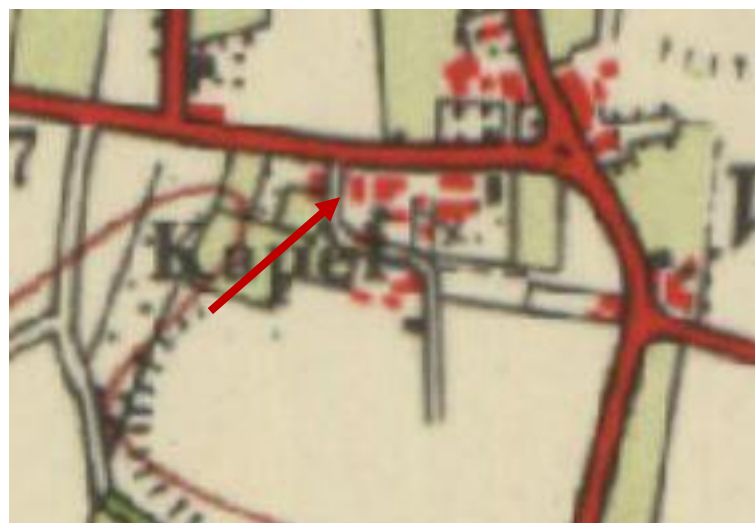
Historisch topografische kaart, ca. 1958. De rode pijl wijst de locatie aan van Bavelseweg 5. Bron: [www.topotijdreis.nl](http://www.topotijdreis.nl).

De weergave op de kaart uit circa 1958 geeft een eerste indicatie van de huidige bebouwing op het erf, zoals de boerderij, de daar tegenover gelegen grote schuur (oostzijde) en de kleinere opstallen aan de andere zijde (westzijde) van de boerderij.

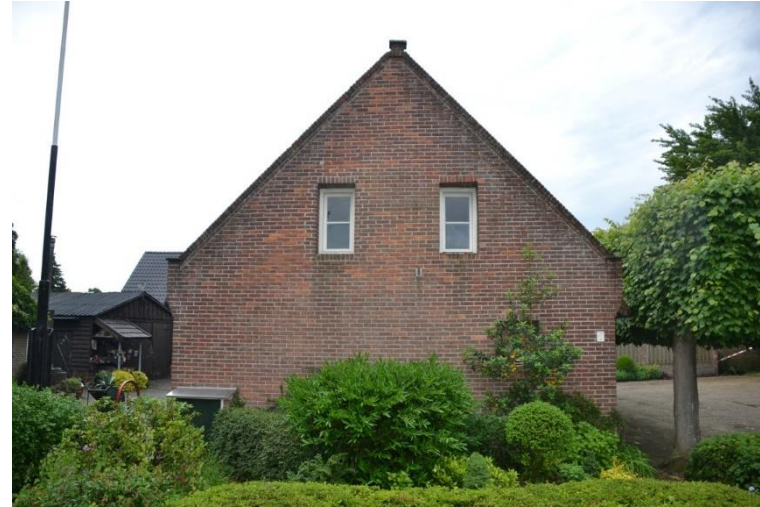
*De voorgevel vanaf de Bavelseweg gezien.*

Met de voorgevel wordt de kopgevel van de boerderij aan de straatzijde bedoeld. De puntgevel met schouders is opgetrokken in schoon metselwerk, gemetseld in halfsteensverband met snijvoeg in cementshoudende mortel. De gevel wordt langs de dakranden afgesloten met een koppenlaag en afgedekt door een rollaag. Op de top een sobere bekroning onder deksteen. De huidige buitenschil dateert vermoedelijk uit omstreeks het midden van de twintigste eeuw en is tegen de oorspronkelijke kopgevel aan gezet. De gevel bevat drie gevelopeningen waarvan op de begane grond het voormalige opkamerraam. Dit is in de huidige situatie dichtgemetseld. Op de verdieping twee vensters tussen rollagen met elk een houten tweeruits raam. In het metselwerk is zichtbaar dat het linkervenster later is ingezet.

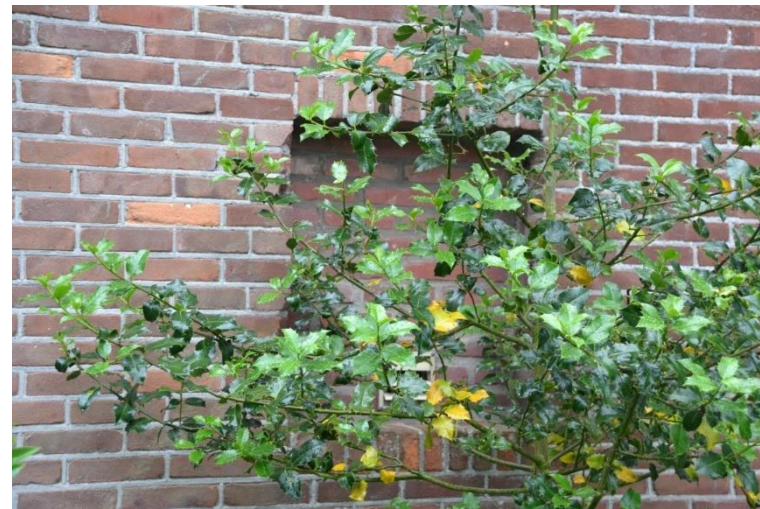
*Detail opening voormalig opkamerraam.*

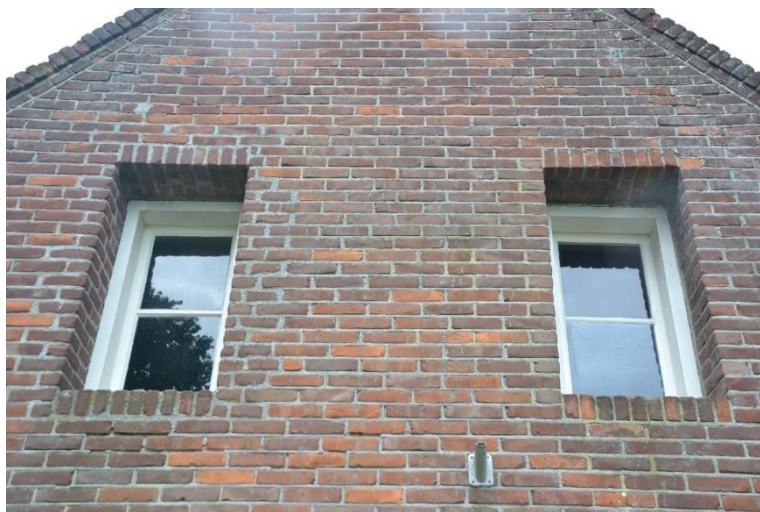
*Vensters op de verdieping. Aan het inboetwerk links is te zien dat dit venster later is ingemetseld.*

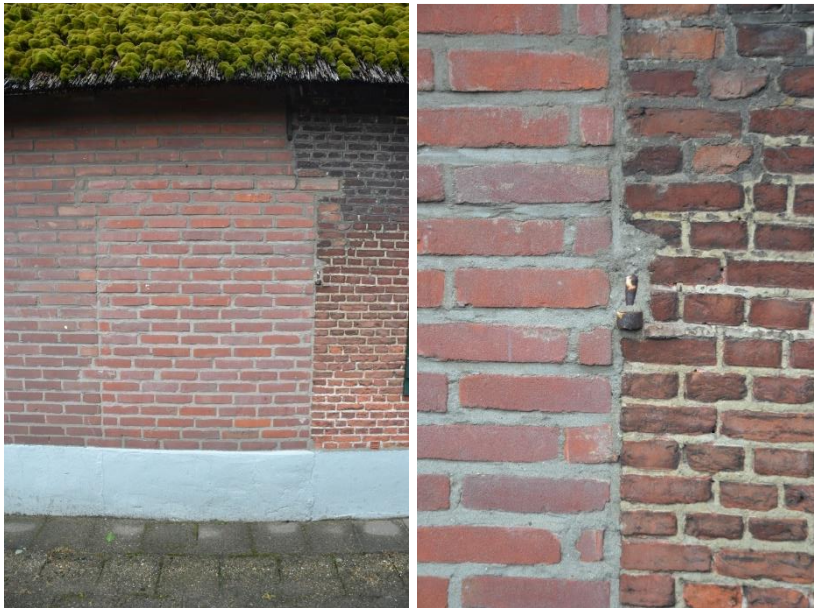
*Dichtgemetselde deuropening (L) en detail van resterende duim (R).*

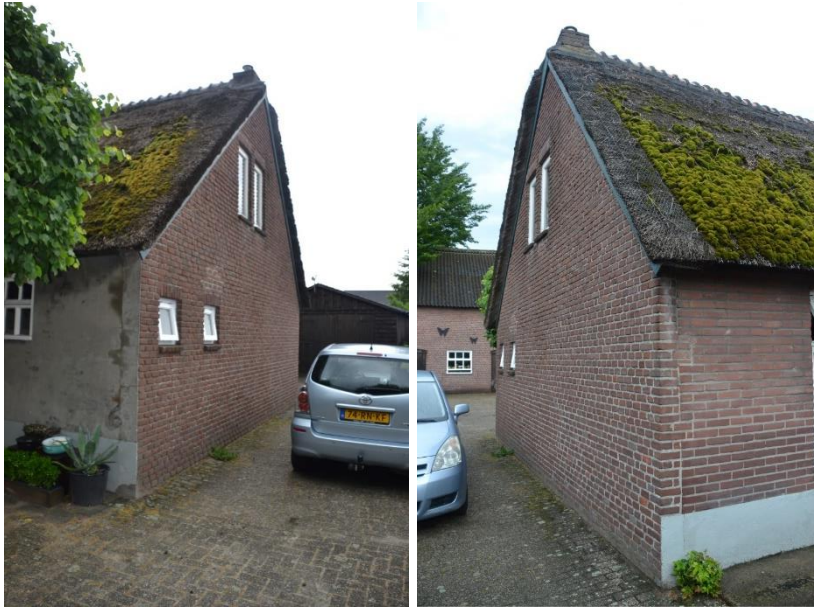
*De achtergevel naar het oosten gezien (L) en naar het westen gezien (R).*

De achtergevel is opgetrokken in schoon metselwerk, gemetseld met cementhoudende voeg, maar zonder herkenbaar metselverband van koppen, strekken en drieklezoren. Op de begane grond links in de gevel twee kleine vierkante vensters ten behoeve van de natte cellen. Beide houten vensters zijn onder strek gebracht en hebben een houten klepraam met figuurglas en bakstenen lekdorpel. Op de verdieping eveneens links in de gevel twee staande houten vensters met enkelruits raam onder rollaag en met bakstenen lekdorpels. De gevel wordt afgesloten door een houten muurplaat.

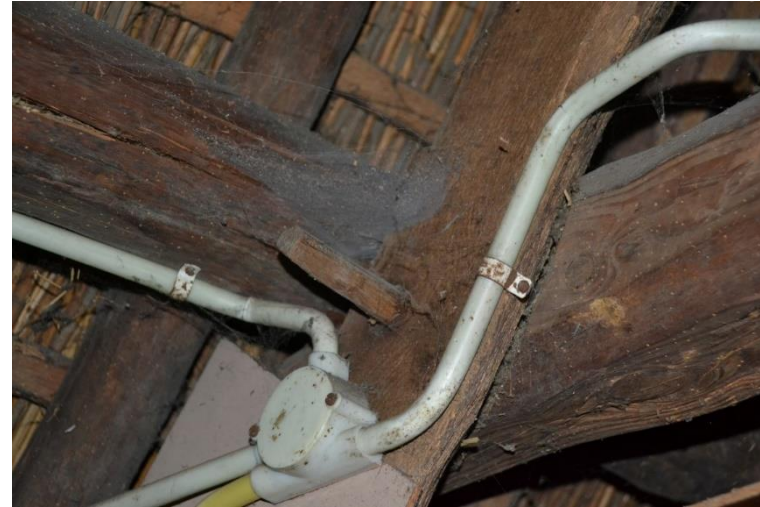
*Detail verbinding van de spanonderdelen.*

De constructie bestaat uit door de muren gedragen moerbalken. De kapconstructie bestaat uit een sporenkap met A-spanten (schaarspanten). Schoren, spantbalken en spantbenen zijn met de hand bewerkt en met elkaar verbonden door middel van pen-en-gat verbindingen met houten pennen. Eén van de spanten is verstevigd met een tussenstijl. Aan één zijde bevat de kap nog rondhouten sporen. Aan de andere zijde zijn de sporen vervangen door gekantrechte sporen. Daarnaast is ter versteviging een extra trek balk aangebracht. De bewerking van de spantonderdelen, de vorm en de patina wijzen op een hoge ouderdom van de oorspronkelijke kaponderdelen, die waarschijnlijk tenminste teruggaat tot de tweede helft van de negentiende eeuw. Aan de achterzijde van de boerderij bevinden zich twee slaapkamers, die in het tweede kwart of het midden van de twintigste eeuw zijn gerealiseerd. Daarbij is aan de kapconstructie te zien dat de nok is verlengd en de boerderij aan deze zijde waarschijnlijk eerder een wolfseinde heeft gehad.

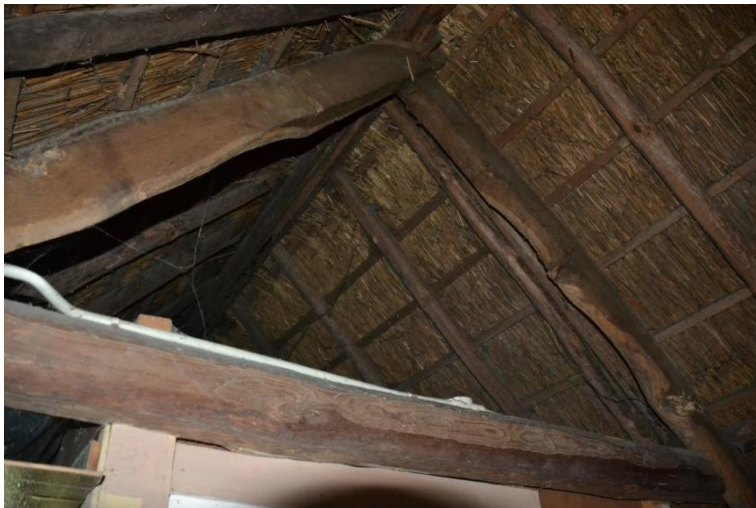
*Eén van de kapsanten.*

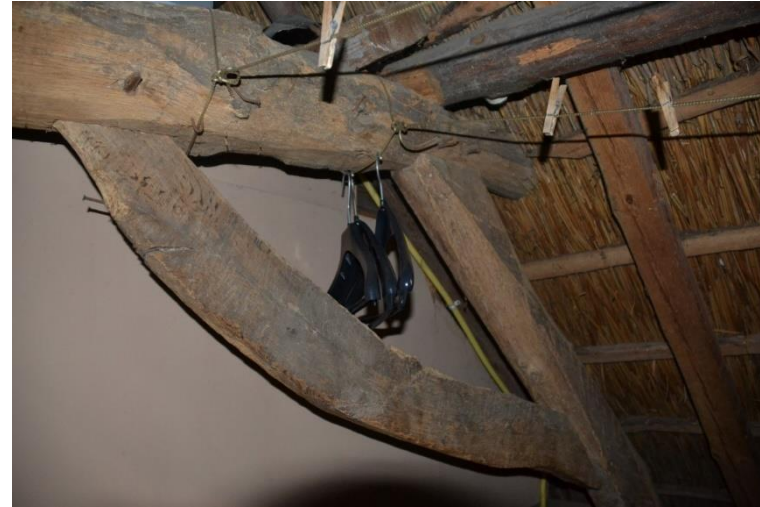
*Detail spant met schoor.*

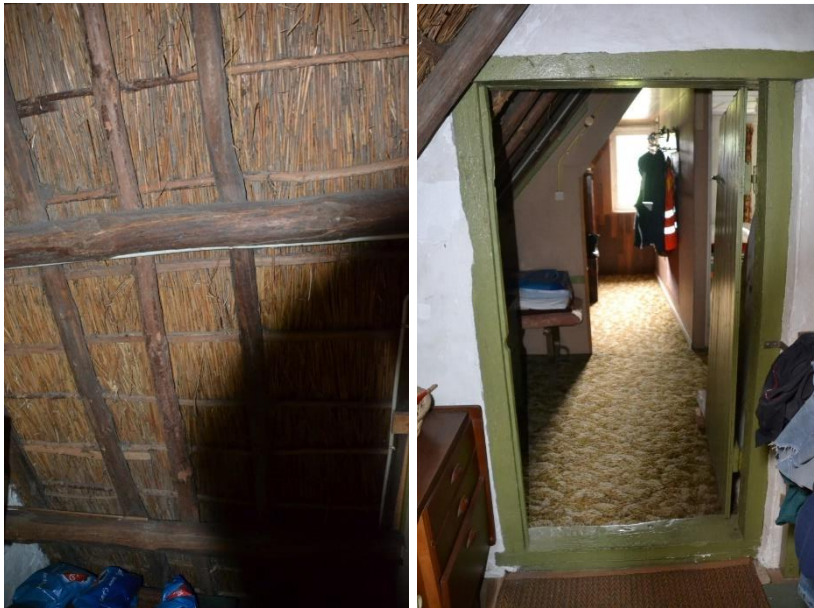
*Detail gordingen en sporen (L) en deur in de brandmuur (R).*

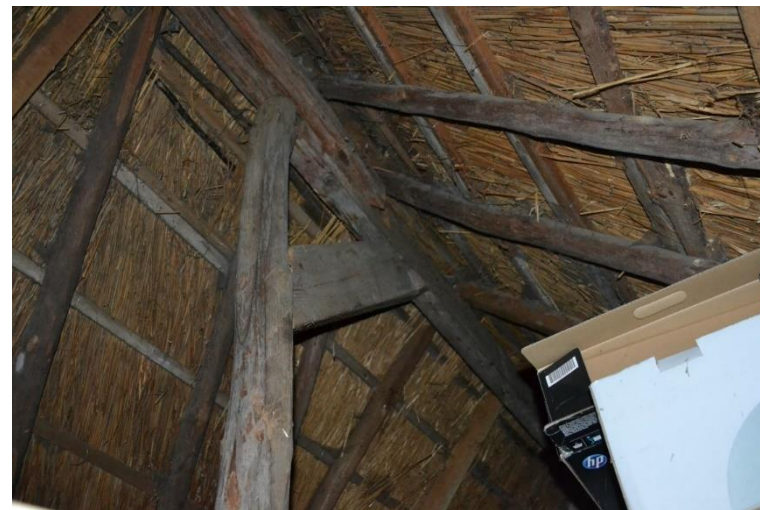
*Verlengde kap t.h.v. voormalig wolfseind.*

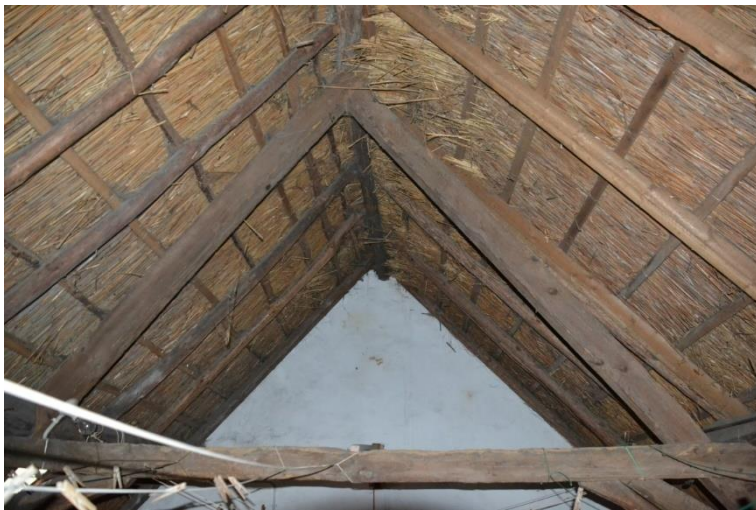
*Links ronde daksporen, rechts vernieuwde daksporen.*

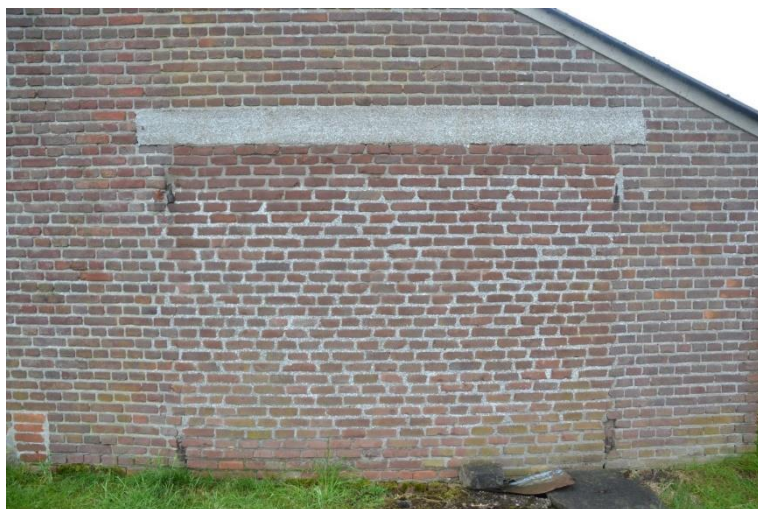
*Dichtgezette deuropening.*

De voorgevel van het hoofdvolume is volledig bekleed met houten delen. Op het niveau van de begane grond bestaat de bekleding uit horizontale houten delen. Op het niveau van de kap uit verticale delen. Op de begane grond twee 3-ruits houten vensters. Daarboven een houten hooiluik met in de geveltop een driehoekig 3-ruits venster. De gevel van de zijbeuk is opgetrokken in schoon metselwerk, gemetseld in kruisverband. In de gevel een dichtgemetselde opening onder betonnen latei van voormalige dubbele deuren. De duimen zijn nog in het metselwerk aanwezig.

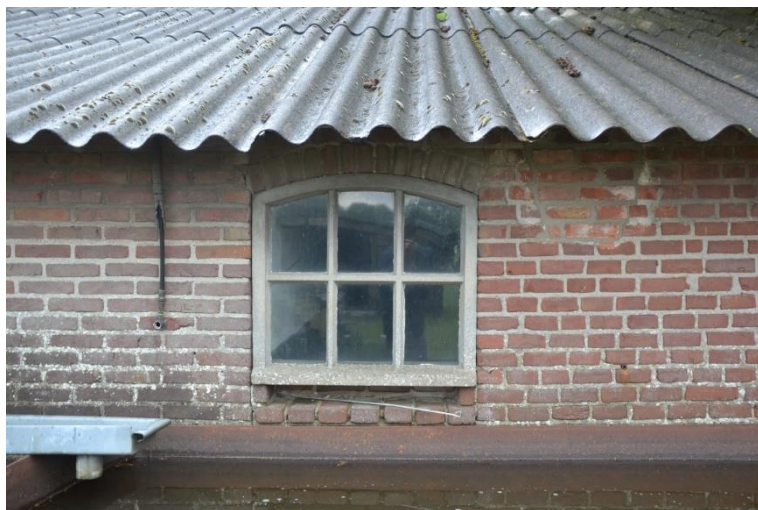
*Links van het venster het oudere metselwerk, rechts het nieuwere metselwerk van de stalvergroting.*

De rechterzijgevel betreft de lange gevel van de zijbeuk. De gevel is opgetrokken in schoon metselwerk, overwegend gemetseld in halfsteensverband. Het rechterdeel van de gevel is zonder duidelijk verband gemetseld en komt overeen met de grens van de laatste uitbreiding van de schuur. De gevel bevat vijf getoogde 6-ruits betonnen stalramen onder rollaag en met ventilatiegleuf en drie houten opgeklampte loopdeuren. Van links naar rechts bevat de gevel een stalraam, loopdeur, stalraam, loopdeur, drie stalramen en nog een loopdeur.

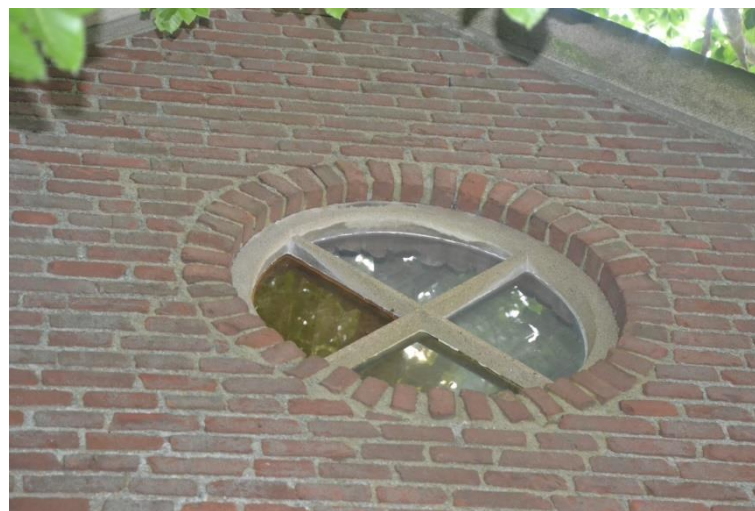
*Detail oculus in achtergevel.*

De achtergevel van de schuur is opgetrokken in schoon metselwerk, maar zonder herkenbaar verband gemetseld. De gevel bevat op de begane grond vier rechthoekige 6-ruits stalramen van beton onder rollaag met ventilatiegleuf. In de geveltop een rond 4-ruits betonnen oculus met omlopende rollaag. De gevel wordt beëindigd door een cementsmeerzoom.

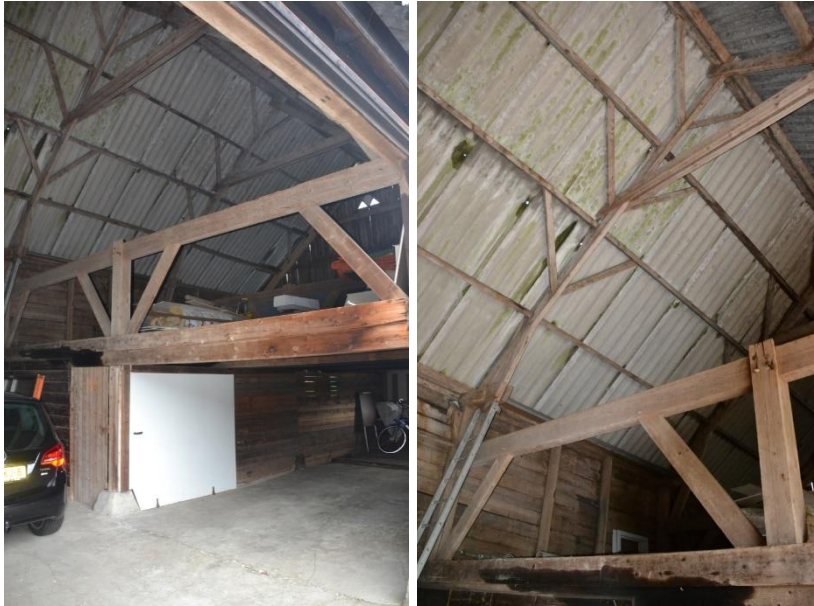
*Gebint- en spantconstructie.*

De constructie van de schuur bestaat uit drie ankerbalkgebinten en een gordingenkap met vier Hollandse spanten. Het vierde spant rust op een gemetselde binnenmuur ter hoogte van de voormalige achterzijde van de schuur. De ankerbalken en schoren van de gebinten zijn nog goeddeels verbonden door middel van pen-en-gat verbindingen met houten pennen. De spantonderdelen zijn met elkaar verbonden met spijkers en/of bouten. In het hoofdvolume bevindt zich een voormalige stal met houten tussenwanden. In het aangebouwde deel van het hoofdvolume en de zijbeuk bevindt zich eveneens een voormalige stal.

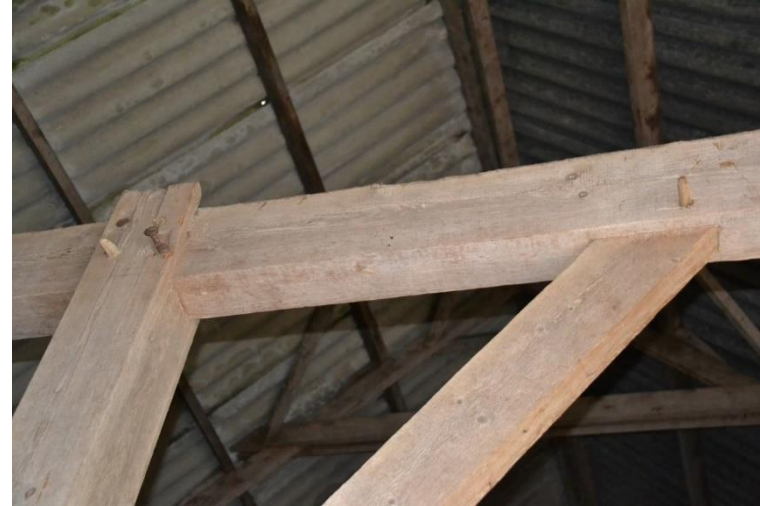
*Detail verbindingen gebintconstructie.*

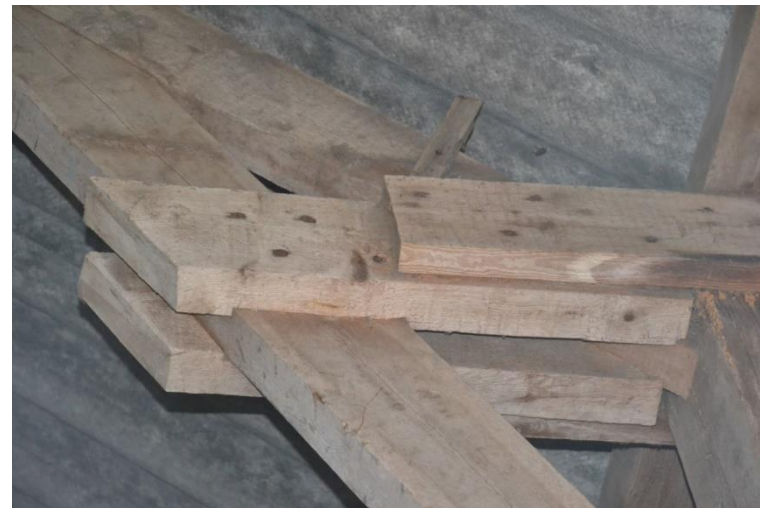
*Detail verbindingen spantconstructie.*

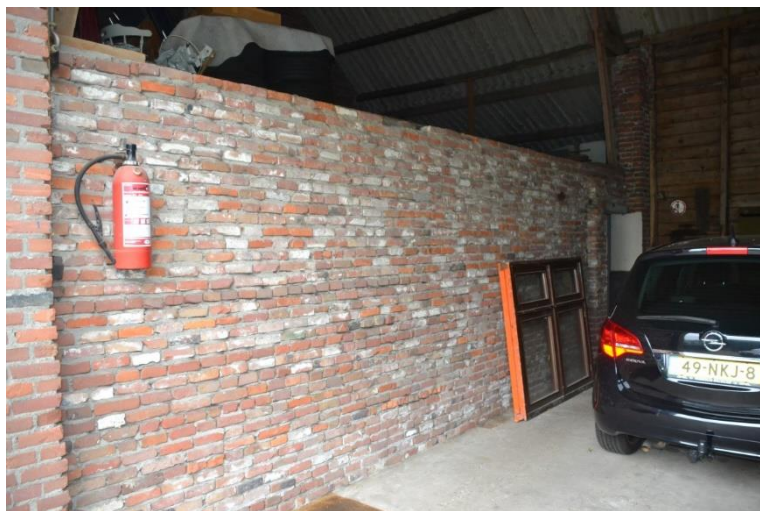
*Binnenmuur t.h.v. voormalige achtergevel schuur.*

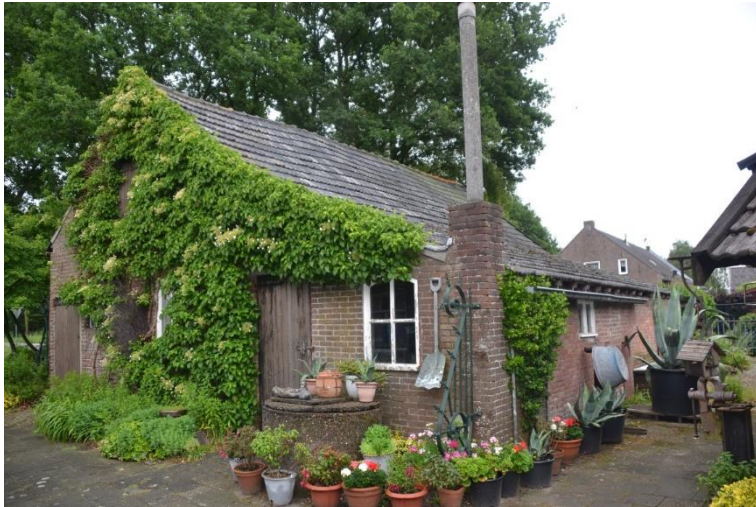
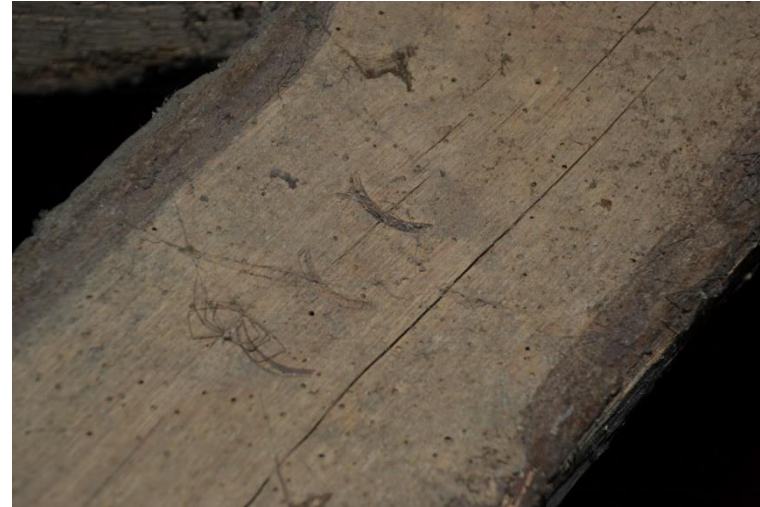
### Voormalige stal oostzijde erf (stal 1)

Rechthoekige plattegrond, tweelaags met eenlaags zijbeuk. Schoon metselwerk in kruisverband. Zadeldak met gesmoorde muldenpannen. Vermoedelijk bouwjaar 1<sup>ste</sup> kwart 20<sup>ste</sup> eeuw. Houten deuren, betonnen stalramen. Houten gebintconstructie met telmerken, mogelijk hergebruikt.

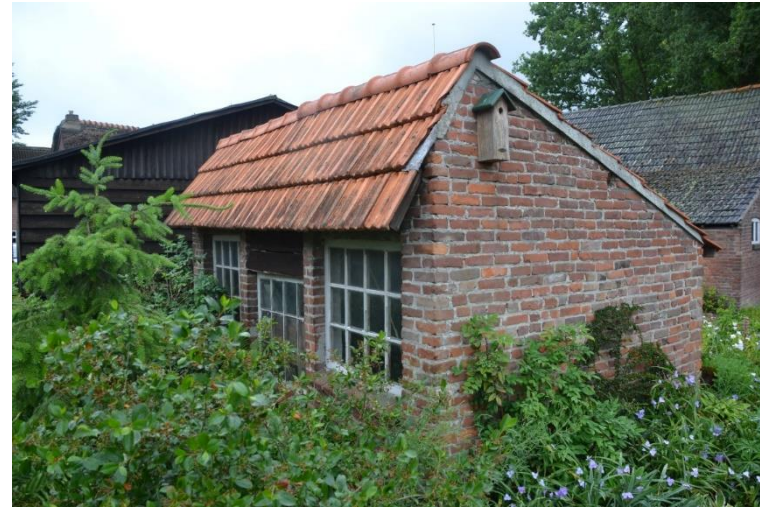
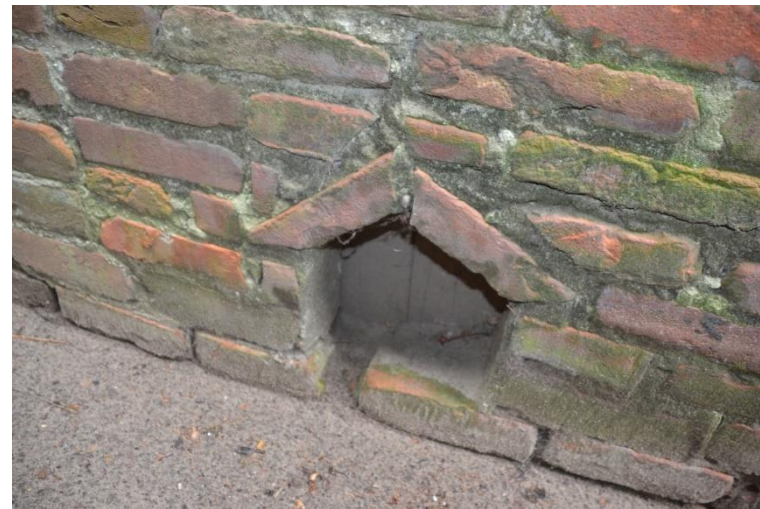
### Kippenschuur

Kippenschuurtje. Rechthoekige plattegrond. Asymmetrisch dak met rode muldenpannen. Schoon metselwerk in halfsteensverband. Drie grote 12-ruits vensters, kenmerkende

openingen voor de kippen. Bouwjaar vermoedelijk midden 20<sup>ste</sup> eeuw.
