## **Verkennend bodemonderzoek Vliegende Vennen fase III te Rijen**

projectnummer 0453018.100  
definitief revisie 00  
15 mei 2019

CroonenBuro5  
Beneluxweg 125  
4904 SJ OOSTERHOUT

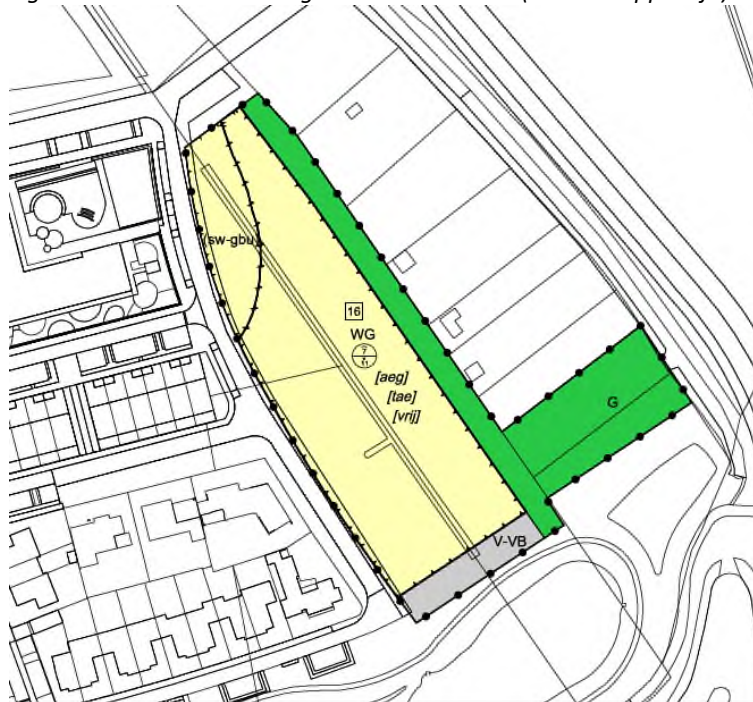
*Figuur 2.1: Globale situering onderzoekslocatie (zwarte stippenlijn) en directe omgeving*

De ligging van de onderzoekslocatie is weergegeven in figuur 2.1 en tekeningen 0453018.100-O-1 en 0453018.100-S-1. Foto's van de locatie zijn opgenomen in bijlage 12.

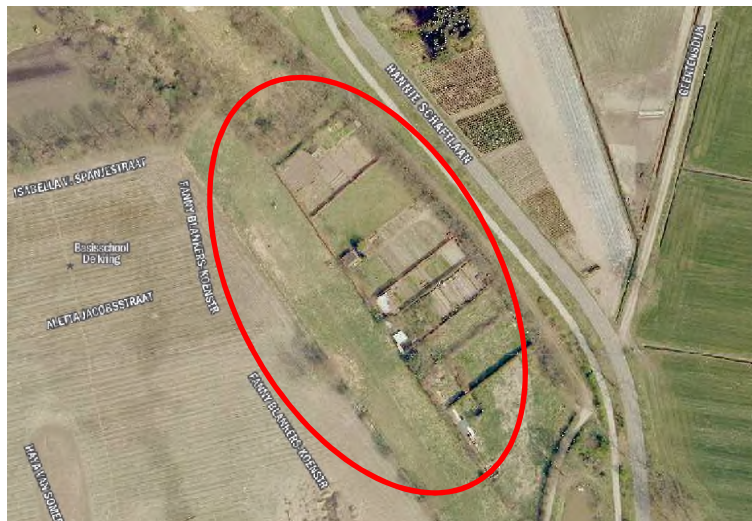
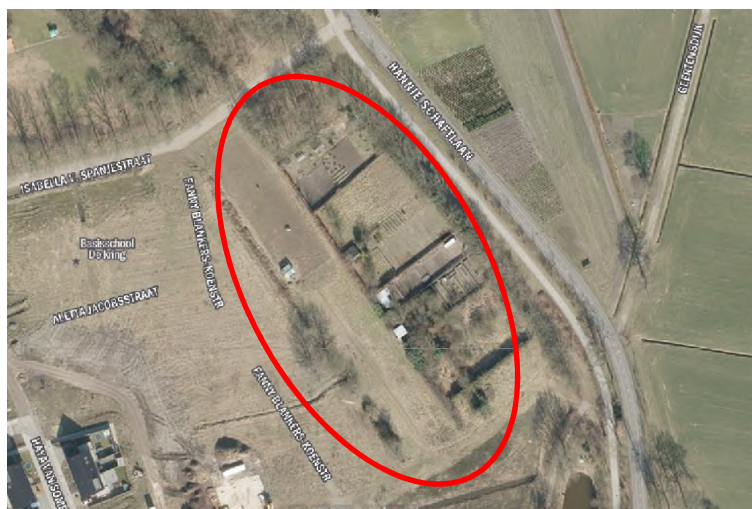
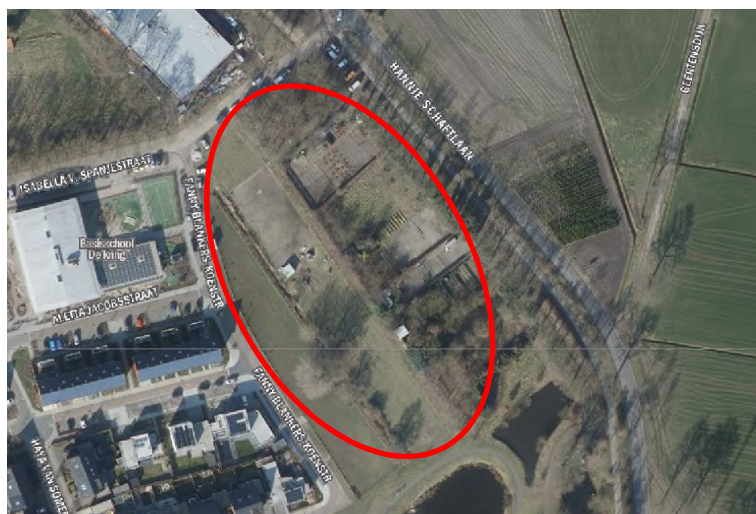
*Figuur 2.2: Luchtfoto's onderzoekslocatie*

Op basis van Globespotter zijn de luchtfoto's uit 2008, 2013 en 2018 geraadpleegd, zie figuur 2.2. Tevens is historisch kaartmateriaal bestudeerd via de website van Top tijdreis, zie figuur 2.3.

Op basis van het kaartmateriaal van Topotijdreis lijkt sprake te zijn van een slootdemping, echter op basis van de luchtfoto's en het locatiebezoek is de watergang nog aanwezig. Verder zijn op basis van het historisch kaartmateriaal en de luchtfoto's zijn geen bijzonderheden waargenomen die de bodemkwaliteit negatief hebben beïnvloed.

Met een rode contour is de globale ligging van de onderzoekslocatie aangegeven.
