# Verkennend bodemonderzoek

Nieuwstraat te Gilze

Projectnummer 2021-0020-009

28 oktober 2021

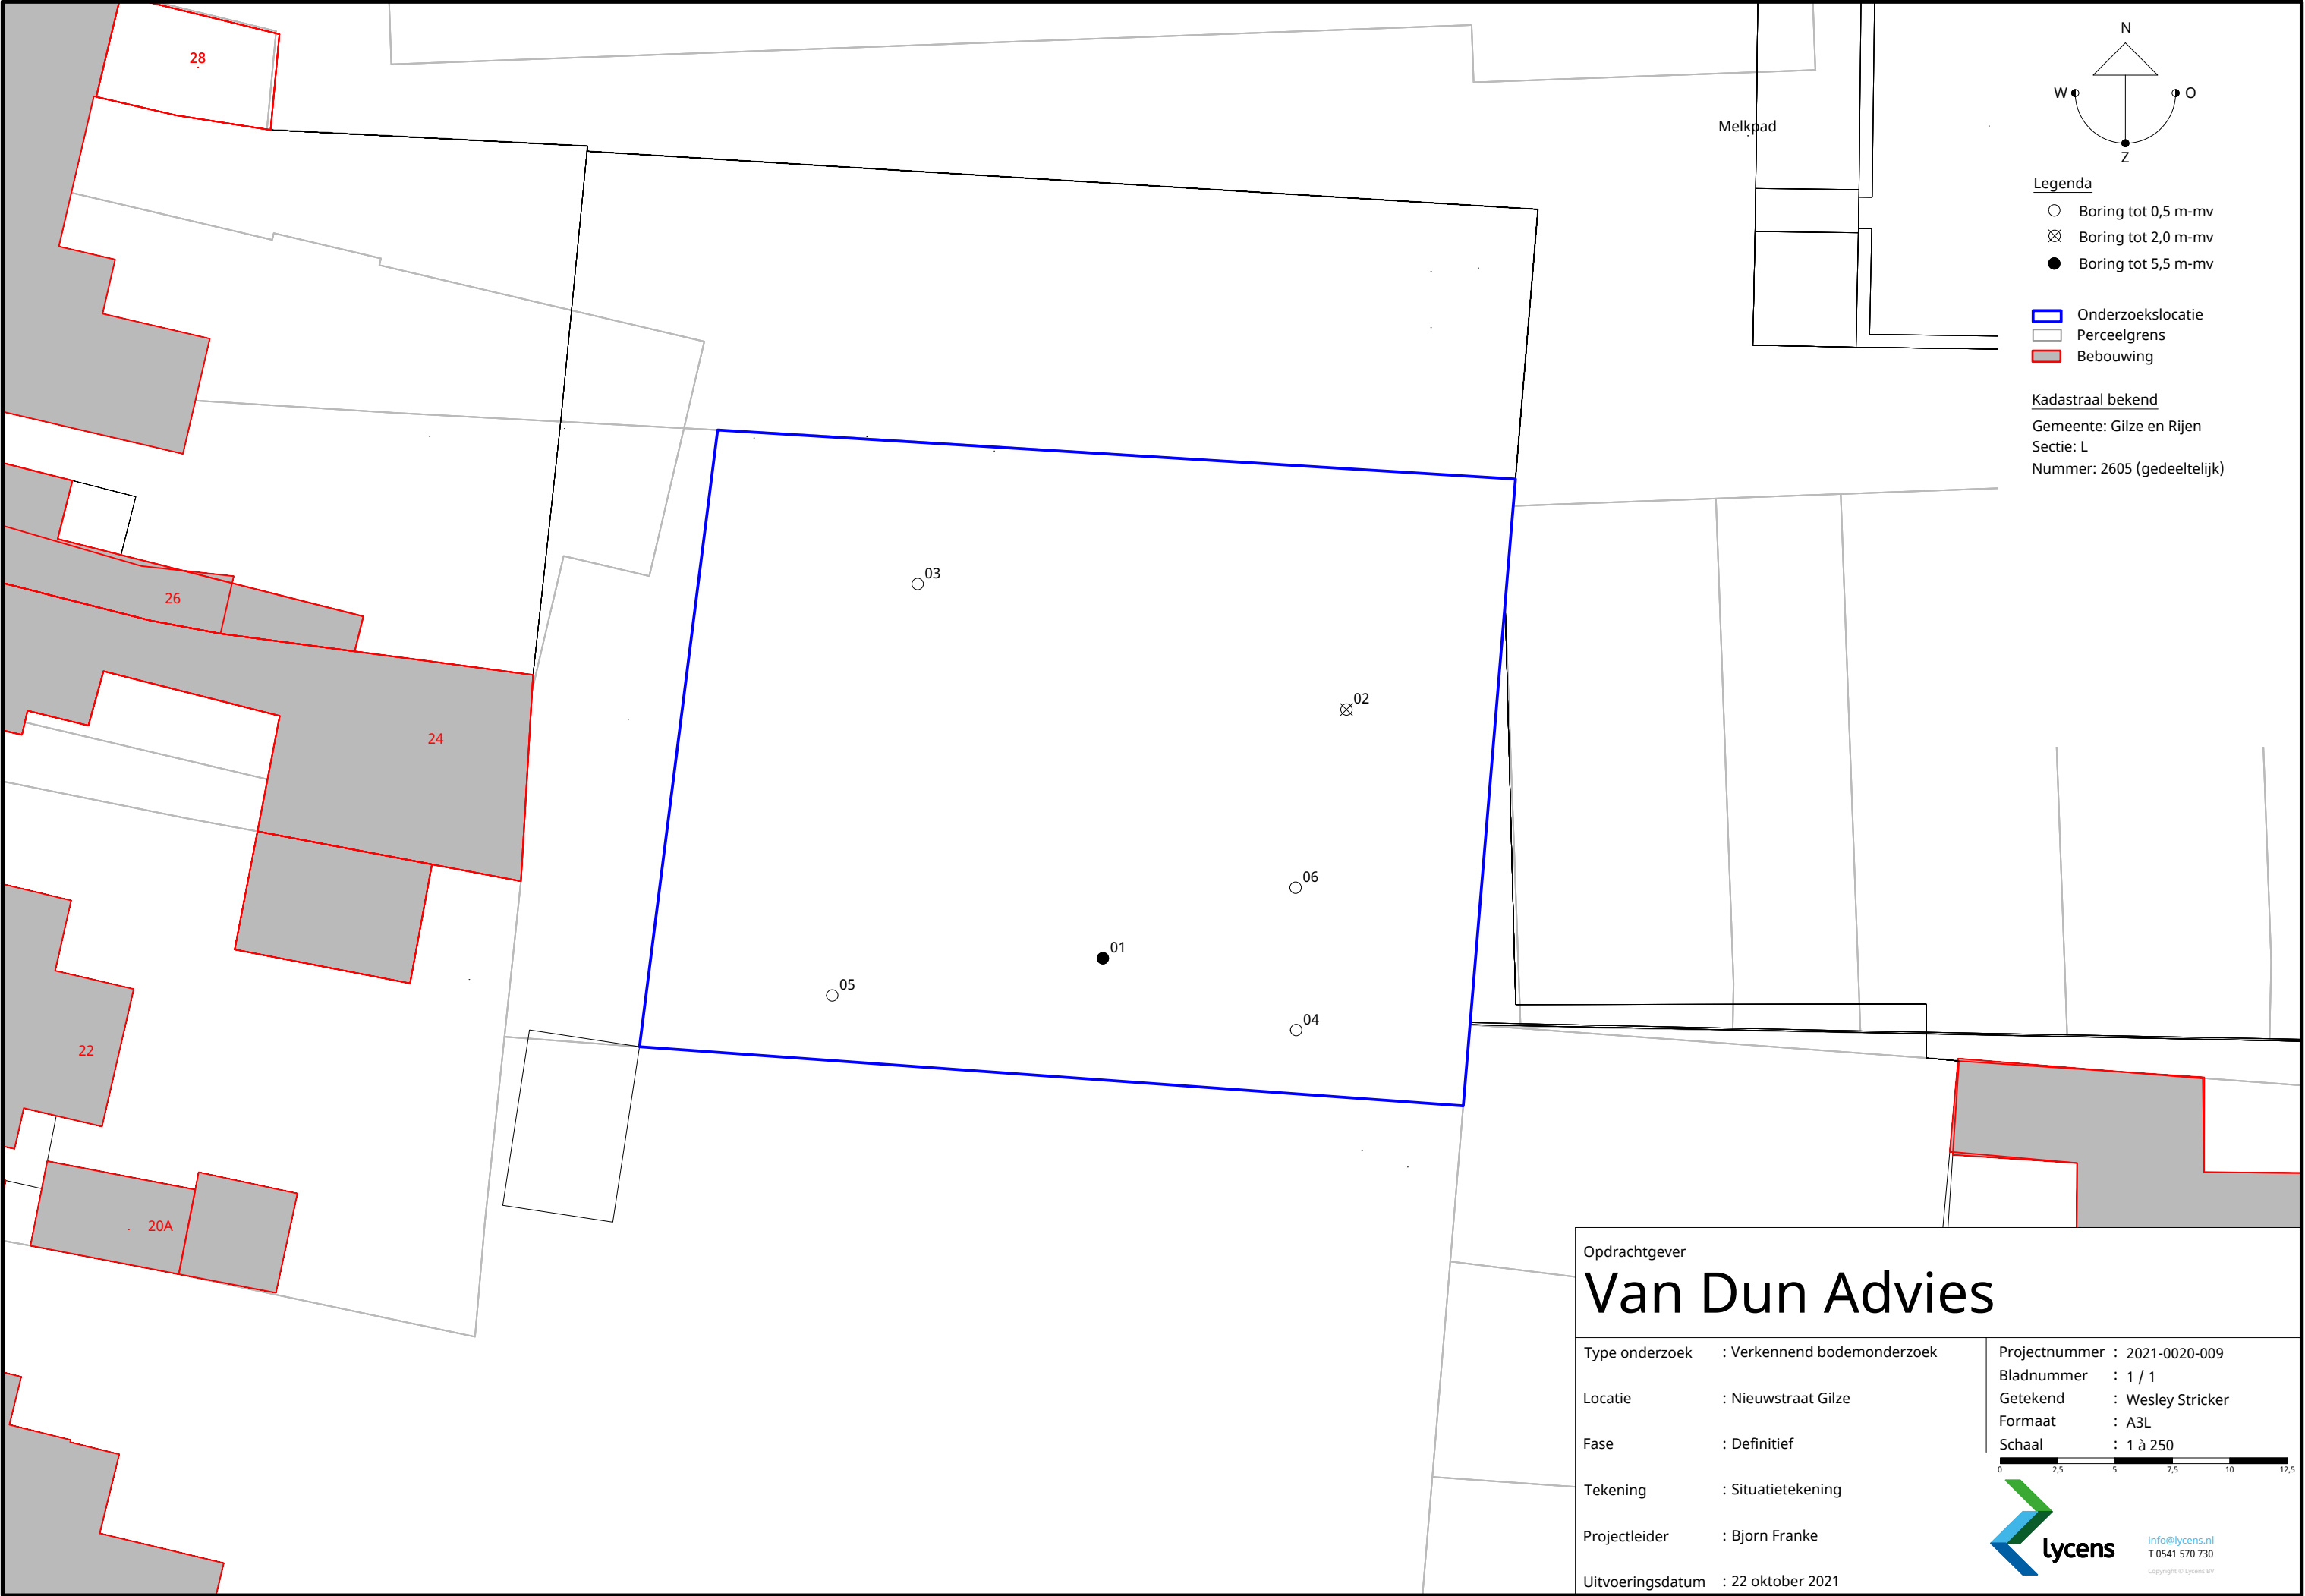
## Bijlage 2. Situatietekening

De posities van de onderzoekpunten zijn op de tekening in bijlage 2 weergegeven. Vanwege aanwezige bosschages was het niet mogelijk om overal boringen te verrichten. De boringen zijn om die reden buiten de aanwezige bosschages verricht. Het vrijkomende materiaal is zintuiglijk beoordeeld op samenstelling, geur, kleur en overige bijzonderheden die kunnen duiden op een mogelijke bodemverontreiniging. De resultaten zijn samengevat beschreven in paragraaf 3.4. De uitgetekende bodemprofielen zijn opgenomen in bijlage 3.

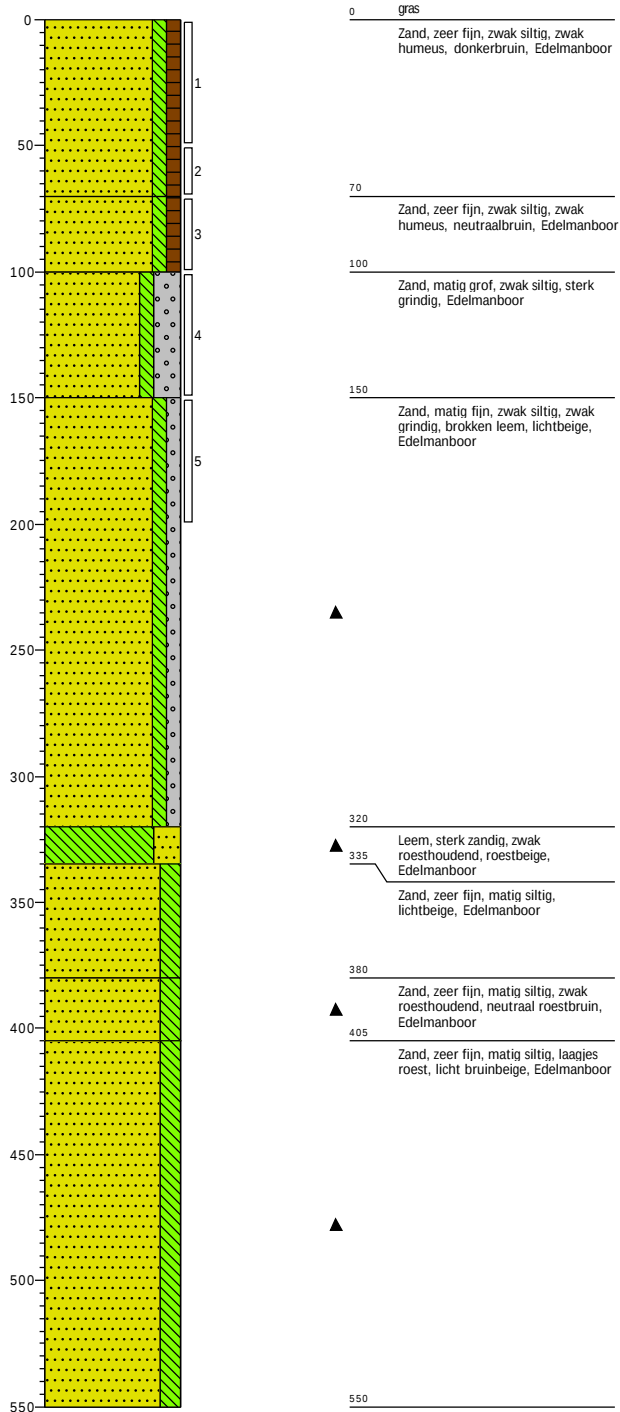
Boring: 01

Uit de bodemprofielen blijkt dat de bodem ter plaatse van de onderzoekslocatie bestaat uit zeer fijn zand in de bovengrond. De ondergrond bestaat voornamelijk uit zeer fijn zand. Plaatselijk is in de ondergrond grover zand en een leemlaag aanwezig. Aan het vrijkomende materiaal zijn tijdens het uitvoeren van de veldwerkzaamheden zintuiglijk geen waarnemingen gedaan die duiden op een mogelijke bodemverontreiniging. Er zijn tevens geen waarnemingen gedaan welke duiden op een mogelijke verontreiniging met asbest in de bodem.
