## **BIJLAGE 10: VERKENNEND BODEMONDERZOEK ALPHENSEBAAN TO 36**

# Verkennend bodemonderzoek Alphensebaan tegenover nummer 36 te Gilze

Aeres Milieu Projectnummer : AM21315-1a  
Status rapport : Definitief (versie 1)  
Datum : 22 juli 2022

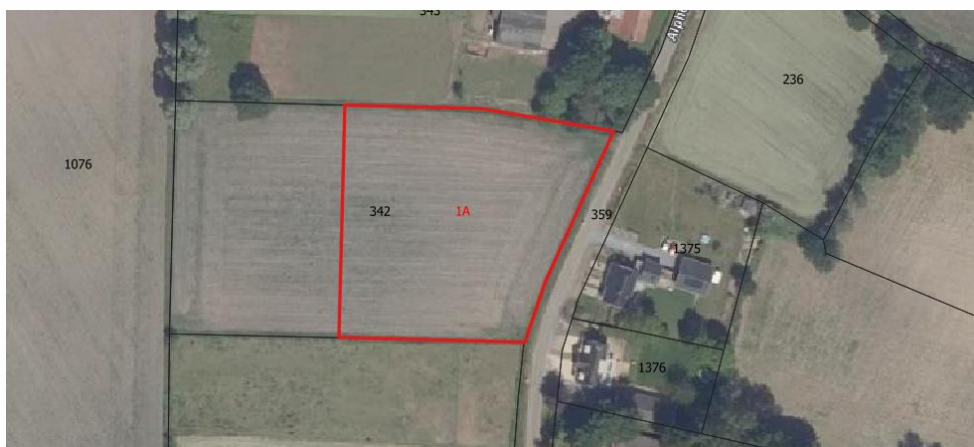
Afbeelding 1: globale begrenzing onderzoekslocatie (bron luchtfoto: PDOKviewer)

De onderzoekslocatie ligt aan de Alphensebaan tegenover nummer 36 te Gilze. Kadastraal is de locatie bekend als gemeente Gilze en Rijen Gilze en Rijen, sectie O , nummer 342 (gedeeltelijk). De coördinaten volgens het R.D. stelsel zijn X = 123.762/ Y = 393.710. Zie bijlage 1 voor een topografische en kadastrale kaart. Op onderstaande luchtfoto is de globale begrenzing van de onderzoekslocatie weergegeven.

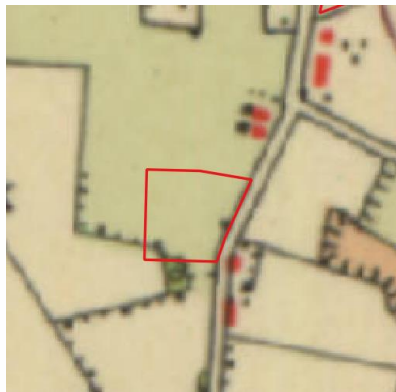
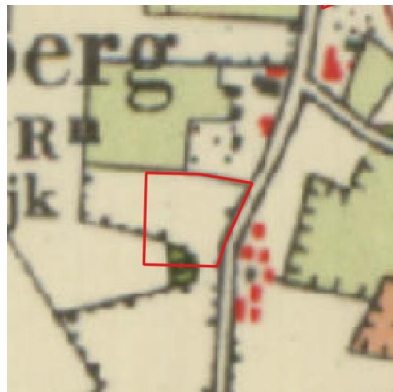
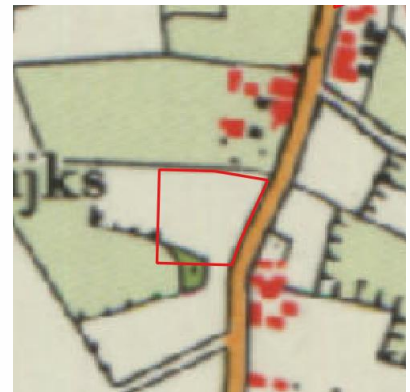
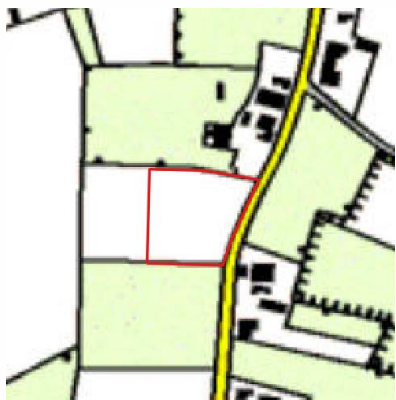
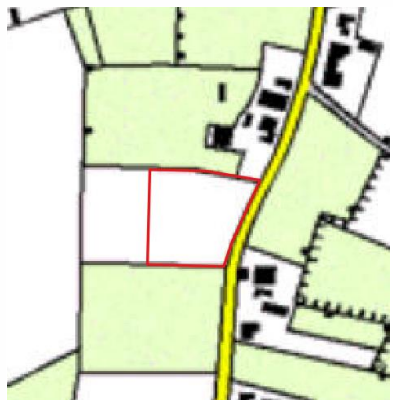
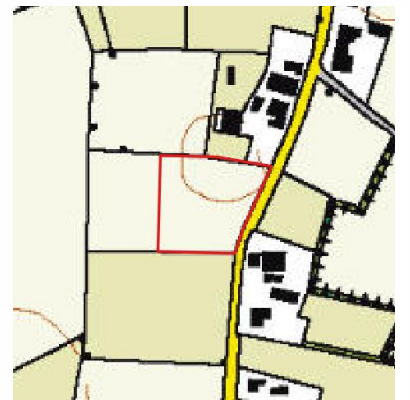
Afbeelding 2: geraadpleegde historische kaarten (bron kaarten: topotijdreis.nl)

In het kader van het vooronderzoek is historisch kaartmateriaal bestudeerd. Uit kaartmateriaal van de geraadpleegde historische kaarten is af te leiden dat de onderzoekslocatie altijd onbebouwd is geweest. Op de diverse kaarten is de toename van bebouwing rondom de onderzoekslocatie zichtbaar.

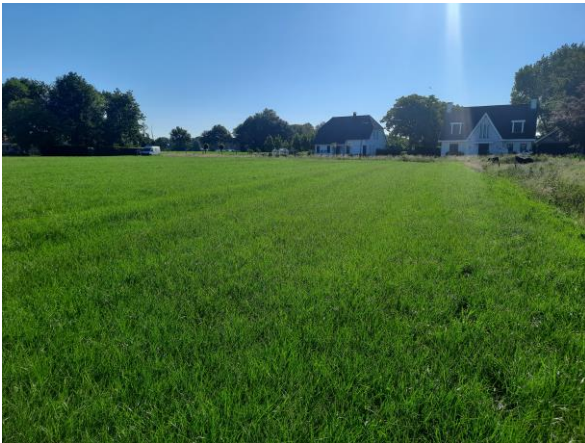
Foto 1

De onderzoekslocatie bestaat volledig uit grasland.

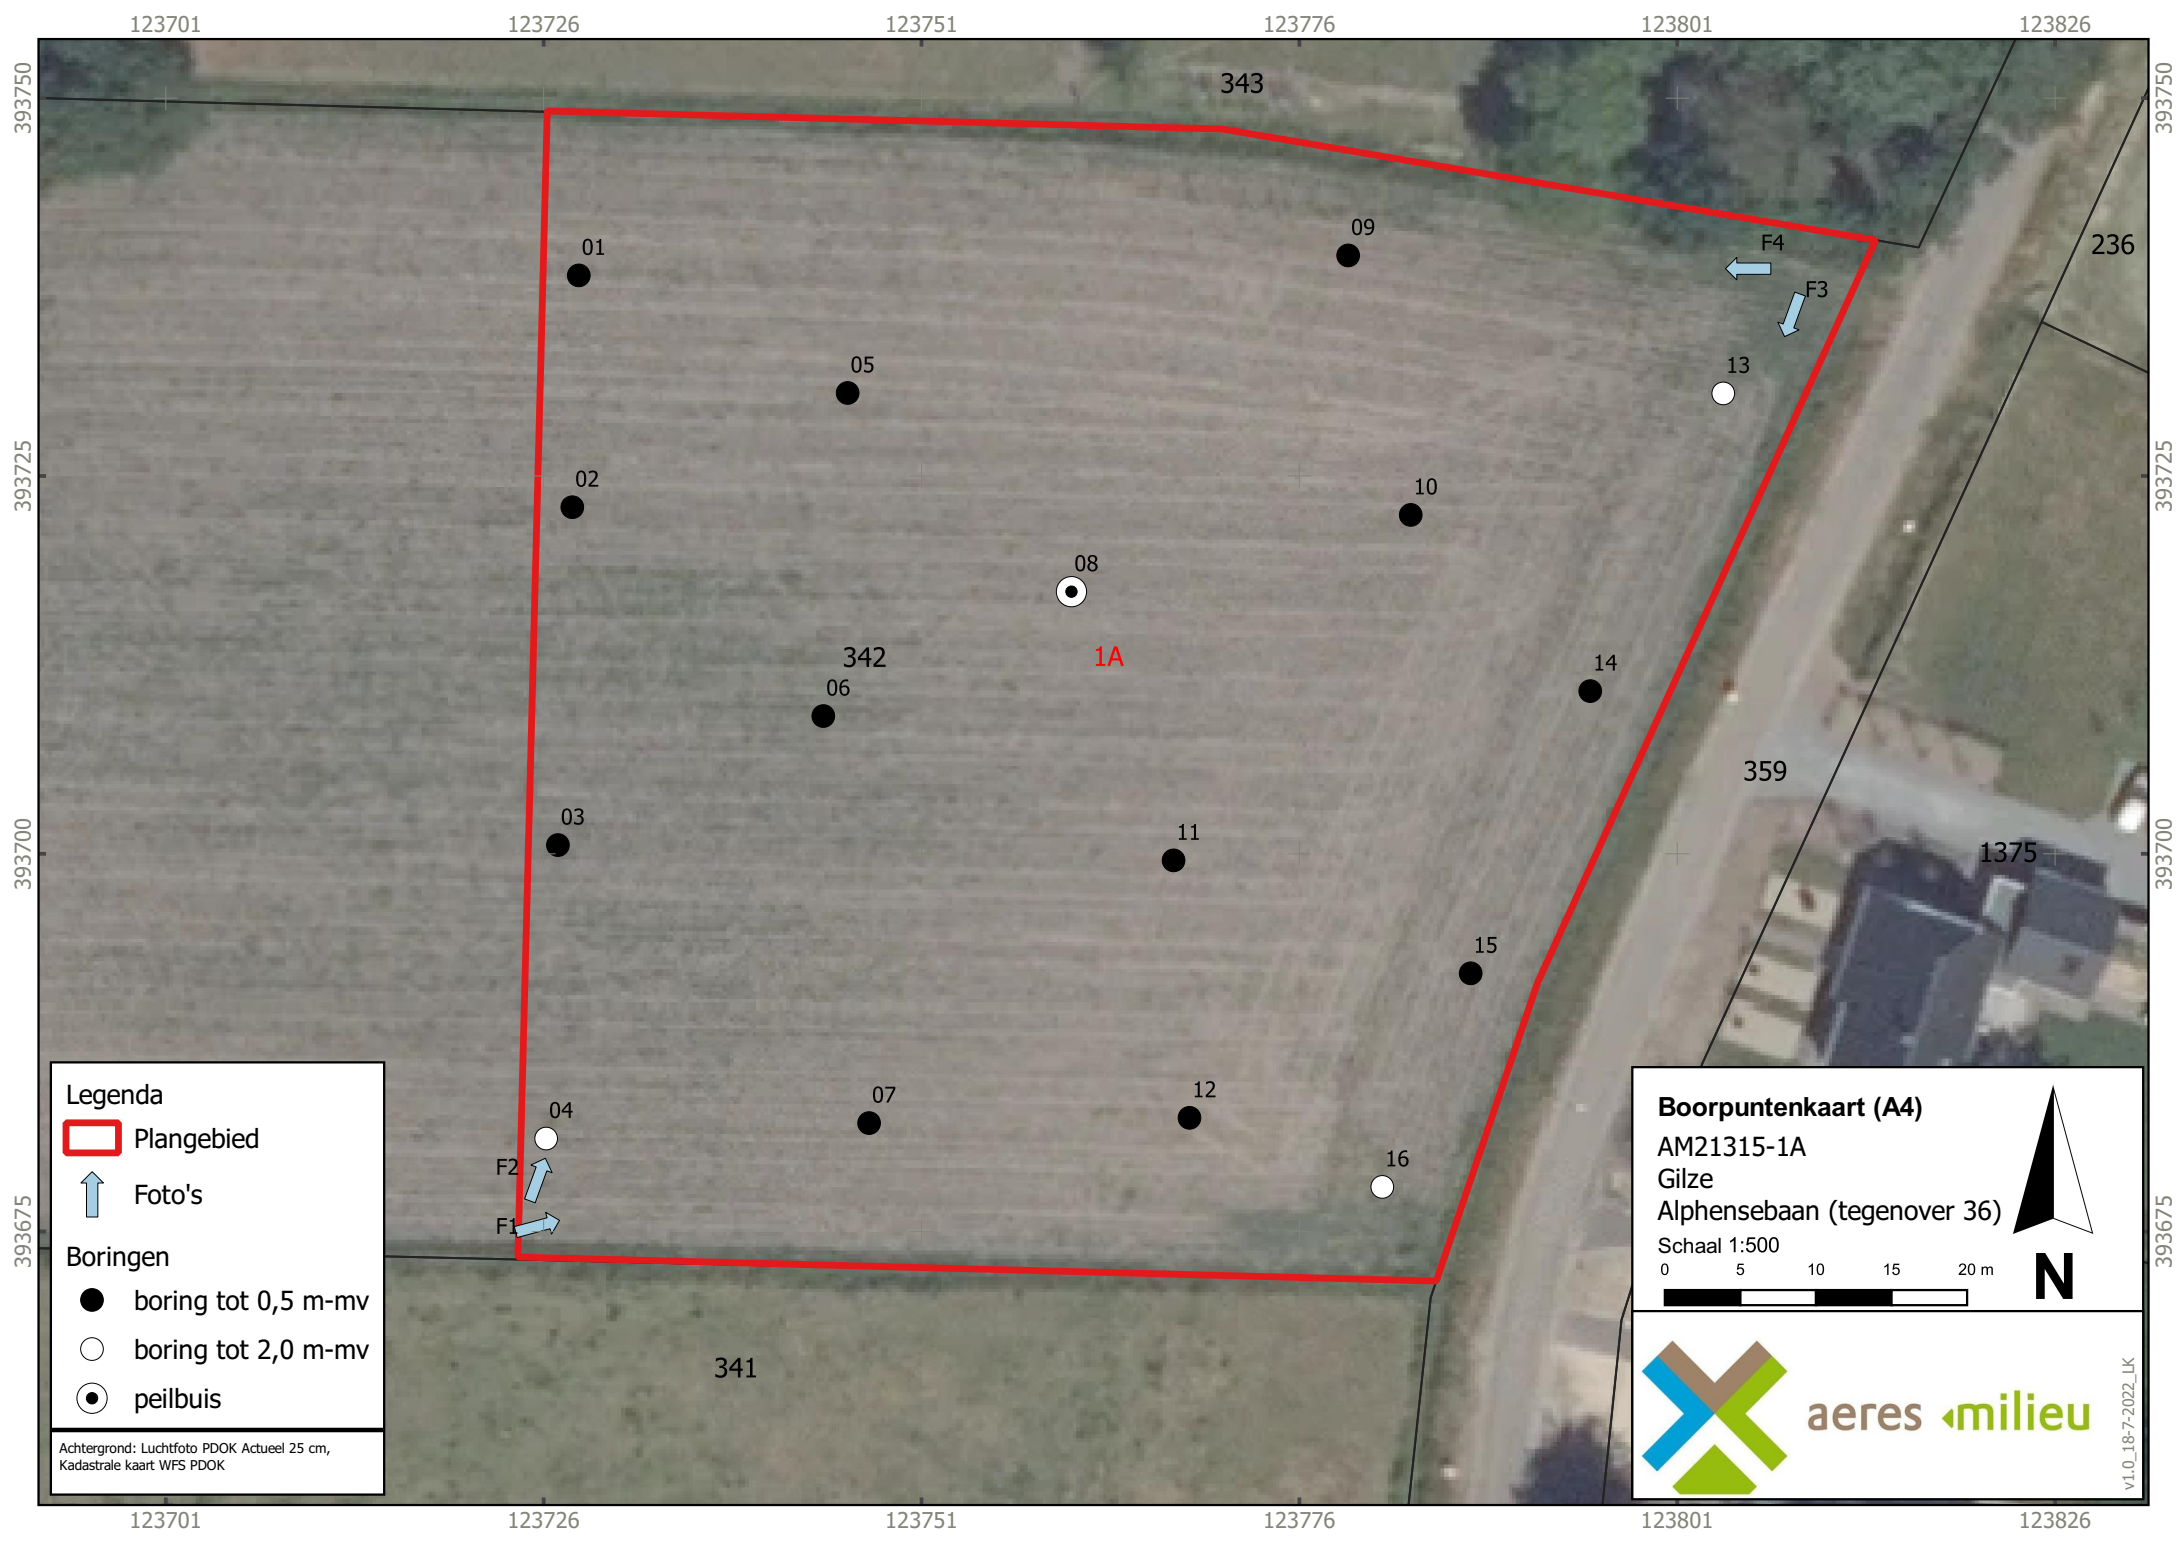
**Boorpuntenkaart (A4)**

De boringen zijn verricht met behulp van de Edelmanboor ( $\varnothing$  7 of 10 cm). Zie voor de boorpuntlocaties bijlage 3.

Gebaseerd op de diepte en stroming van het freatisch grondwater is een boring afgewerkt met een peilbuis (zie bijlage 2). Deze is centraal op de onderzoekslocatie geplaatst, ter plaatse van boorpunt 1. De bovenkant van het peilbuisfilter is onder de aangetroffen grondwaterstand geplaatst. Het filter bevindt zich van 4,00 – 5,00 m-mv. Tijdens de installatie van de peilbuis is geen werkwater gebruikt.

Situatietekening onderzoekslocatie met boorpunten
