## **BIJLAGE 12: VERKENNEND BODEMONDERZOEK ALPHENSEBAAN 72-74**

# Verkenkend bodem- en asbestonderzoek Alphensebaan 70B, 72 en 74 te Gilze

Aeres Milieu Projectnummer : AM21315-3  
Status rapport : Definitief (versie 1)  
Datum : 13 december 2022

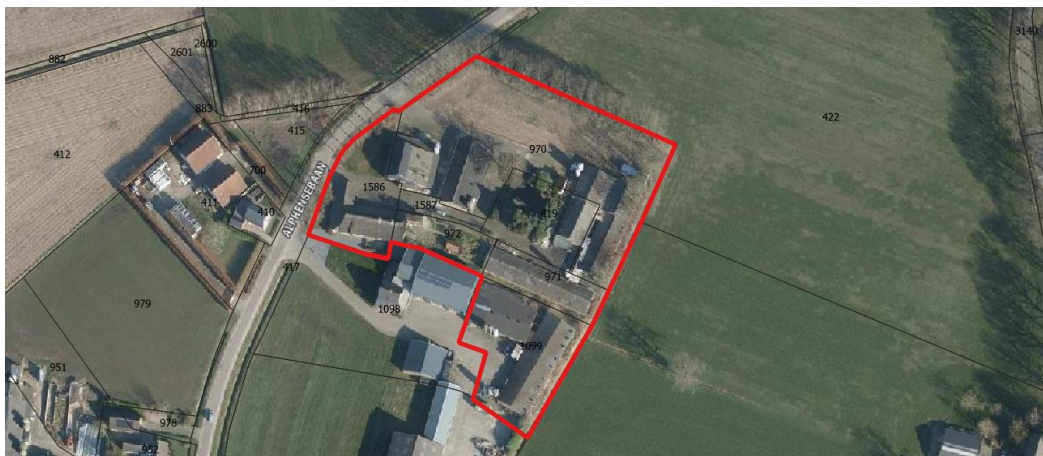
Afbeelding 1: globale begrenzing onderzoekslocatie (bron luchtfoto: PDOKviewer)

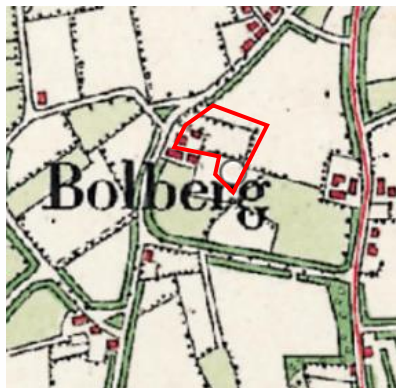
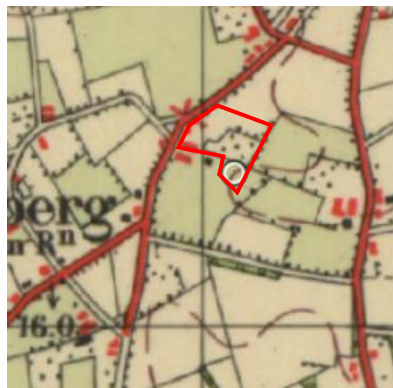
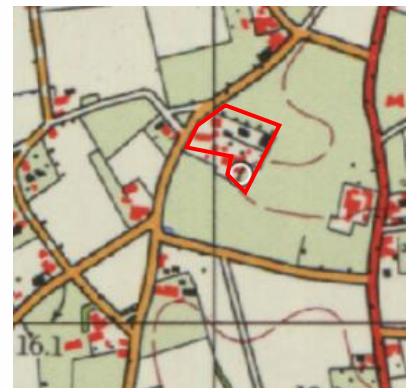
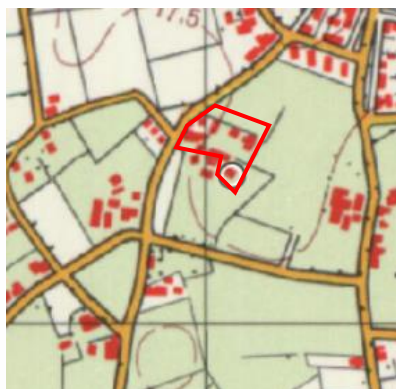
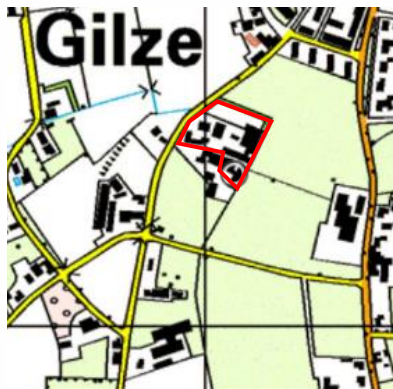
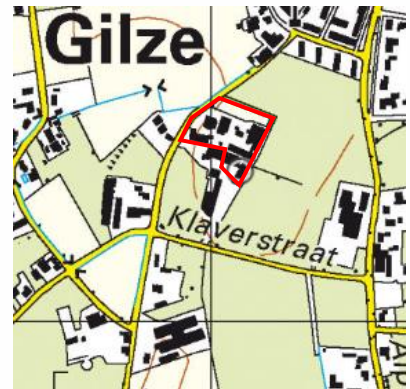
Afbeelding 2: geraadpleegde historische kaarten (bron kaarten: topotijdreis.nl)

In het kader van het vooronderzoek is historisch kaartmateriaal bestudeerd. Uit kaartmateriaal van de geraadpleegde historische kaarten is af te leiden dat de onderzoekslocatie gelegen is ten zuiden van het centrum van Gilze, in de Bolberg. Rondom de onderzoekslocatie is voornamelijk agrarisch bouwland gelegen. De noordzijde van de locatie is onbebouwd en begroeid met bomen of struiken. Reeds in 1900 zijn aan de westzijde van de locatie twee gebouwen zichtbaar en twee gebouwen juist ten zuiden van de locatie. In 1967, 1980 en 1999 is de bebouwing op het perceel toegenomen met diverse opstallen. In deze tijdspanne neemt de bebouwing in de directe omgeving van de locatie eveneens toe. Op de kaart uit 2005 is de bebouwing op het perceel ten zuiden van de locatie (Alphensebaan 70) toegenomen. Deze situatie komt overeen met de huidige situatie.
