## **BIJLAGE 13: VERKENNEND BODEMONDERZOEK VERSTERSTRAAT 26**

# Verkennd bodem- en asbestonderzoek Versterstraat 26 te Gilze

Aeres Milieu Projectnummer : AM21315-4  
Status rapport : Definitief (versie 1)  
Datum : 1-9-2022

Opdrachtgever : Ordito  
postbus 94  
5126 ZH Gilze

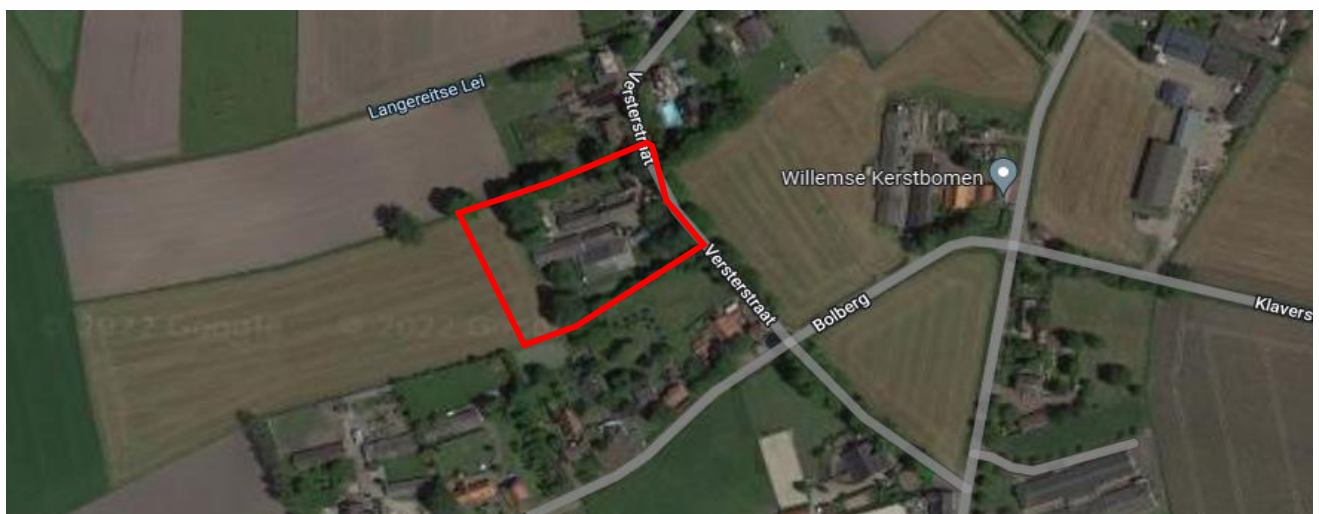
Afbeelding 1: globale begrenzing onderzoekslocatie (bron luchtfoto: PDOKviewer)
