# Verkennd bodemonderzoek

**Maria Booschapkerk te Goirle**

projectnummer 0416528.00  
definitief revisie 00  
4 augustus 2017

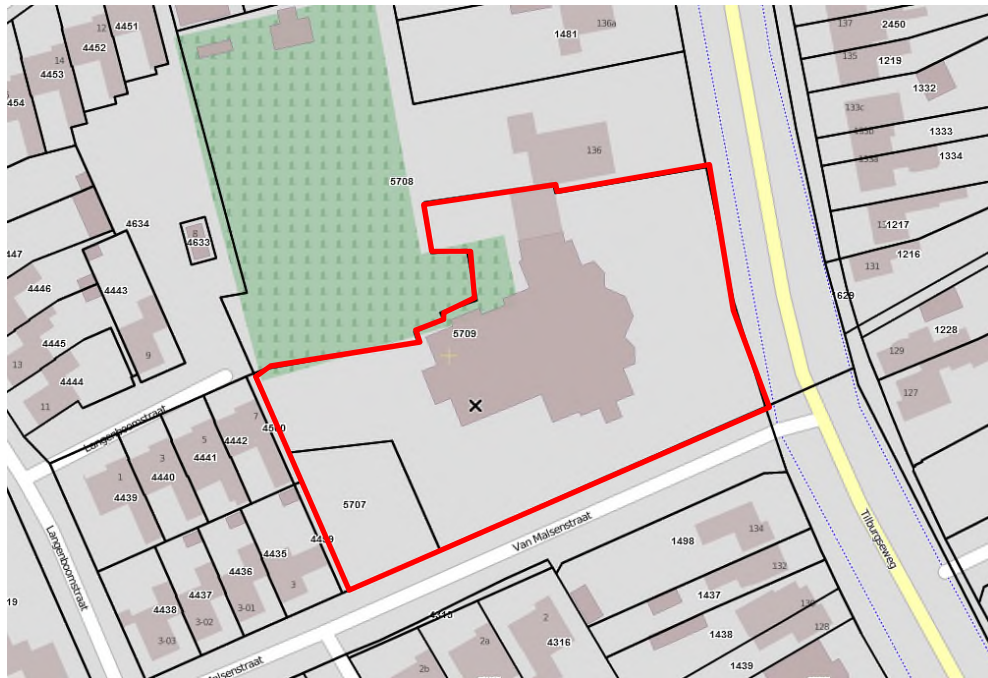
Het adres van de onderzoeklocatie is Van Malsenstraat 1. De onderzoekslocatie betreft een tweetal percelen met een totale oppervlakte van circa 5.500 m<sup>2</sup>. De locatie staat kadastraal bekend als Goirle, sectie E, nummers 5707 en 5709. Op de locatie is de Maria Boodschapkerk gesitueerd. De kerk is daarbij aangeduid als rijksmonument. Het overige deel van de locatie is begroeid met gras.

De locatie is in een woonwijk gesitueerd. Ten noorden van de locatie bevindt zich de Parochie Maria Boodschap (Tilburgseweg 136). Ten oosten bevindt zich de Tilburgseweg en ten zuiden bevindt zich de Van Malsenstraat. Ten westen van de locatie bevinden zich de woningen van respectievelijk Van Malsenstraat 3 en Langenboomstraat 7. Noordwestelijk is een begraafplaats gelegen.

*Figuur 2.1: Situering onderzoekslocatie (rood omlijnd). Bron: Globespotter, 2017.*

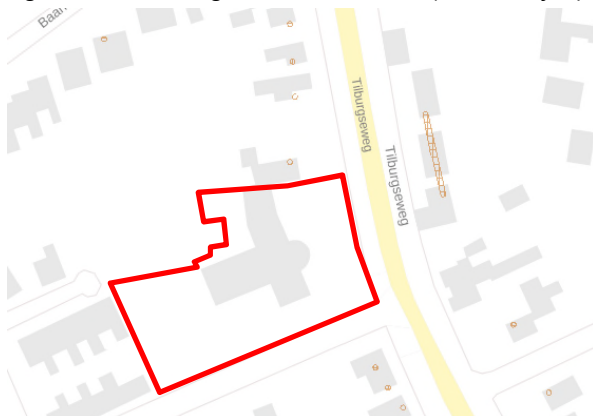
Voor zover bekend zijn van de onderzoekslocatie en directe omgeving geen bodemonderzoeksgegevens bekend. Wel zijn in de nabije omgeving een aantal verdachte activiteiten gesitueerd (geweest). Op de percelen van Tilburgseweg 130, 132, 134, 136, 136A en 136B zijn ondergrondse brandstoftanks gesitueerd (geweest). Op het perceel van Tilburgseweg 133 zijn naast een ondergrondse brandstoftank ook een katoenweverij, juteweaverij en een schoenenfabriek gesitueerd (geweest). E.e.a. wordt bevestigd door de informatie op het Bodemloket ([www.bodemloket.nl](http://www.bodemloket.nl)), zie ook figuur 2.2.

*Figuur 2.2: Situering onderzoekslocatie (rood omlijnd) met bekende gegevens Bodemloket*

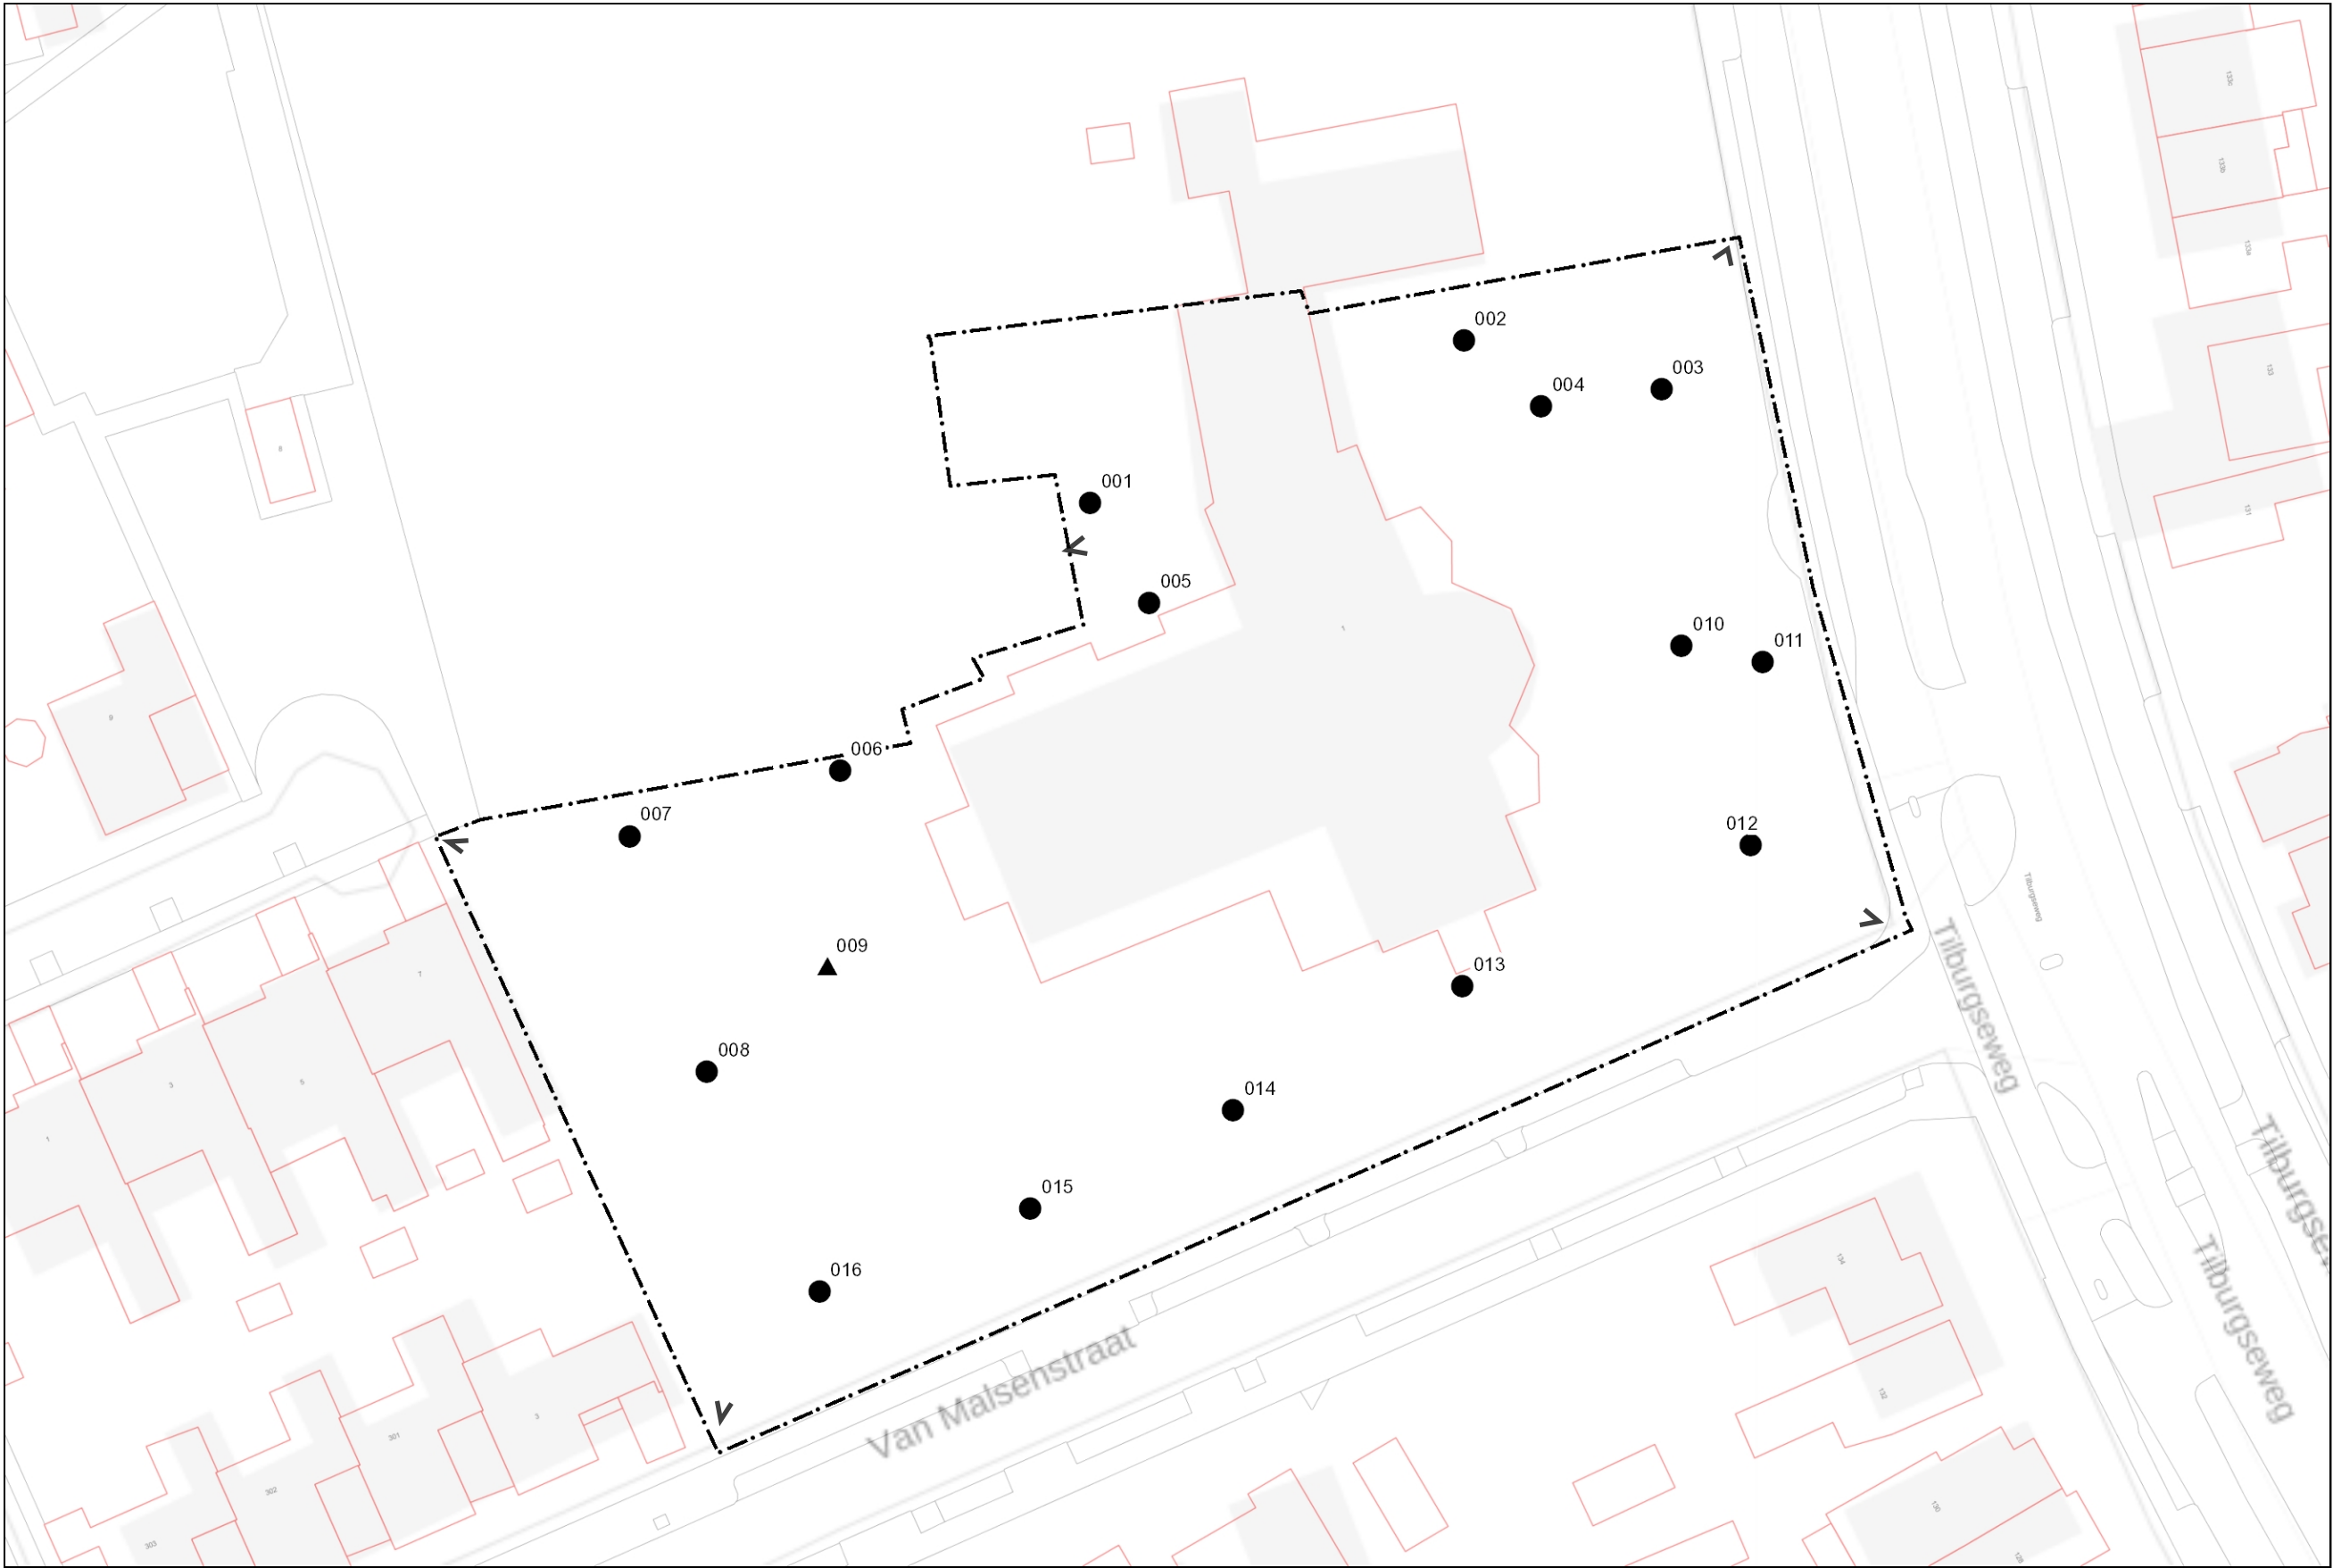
416528-S-1      Situatietekening met boringen en peilbuis

- 8 boringen tot 0,5 m -mv.
- 2 boringen tot 2,0 m -mv.
- 1 peilbuis (filterstelling van 4,50 - 5,50 m -mv.)

De boorlocaties zijn weergegeven op situatietekening 416528-S-1.
