# Transformatiekader Zuidrand Goirle

18 juli 2017

Projectnr.: 17026a  
Datum: 29 augustus 2017

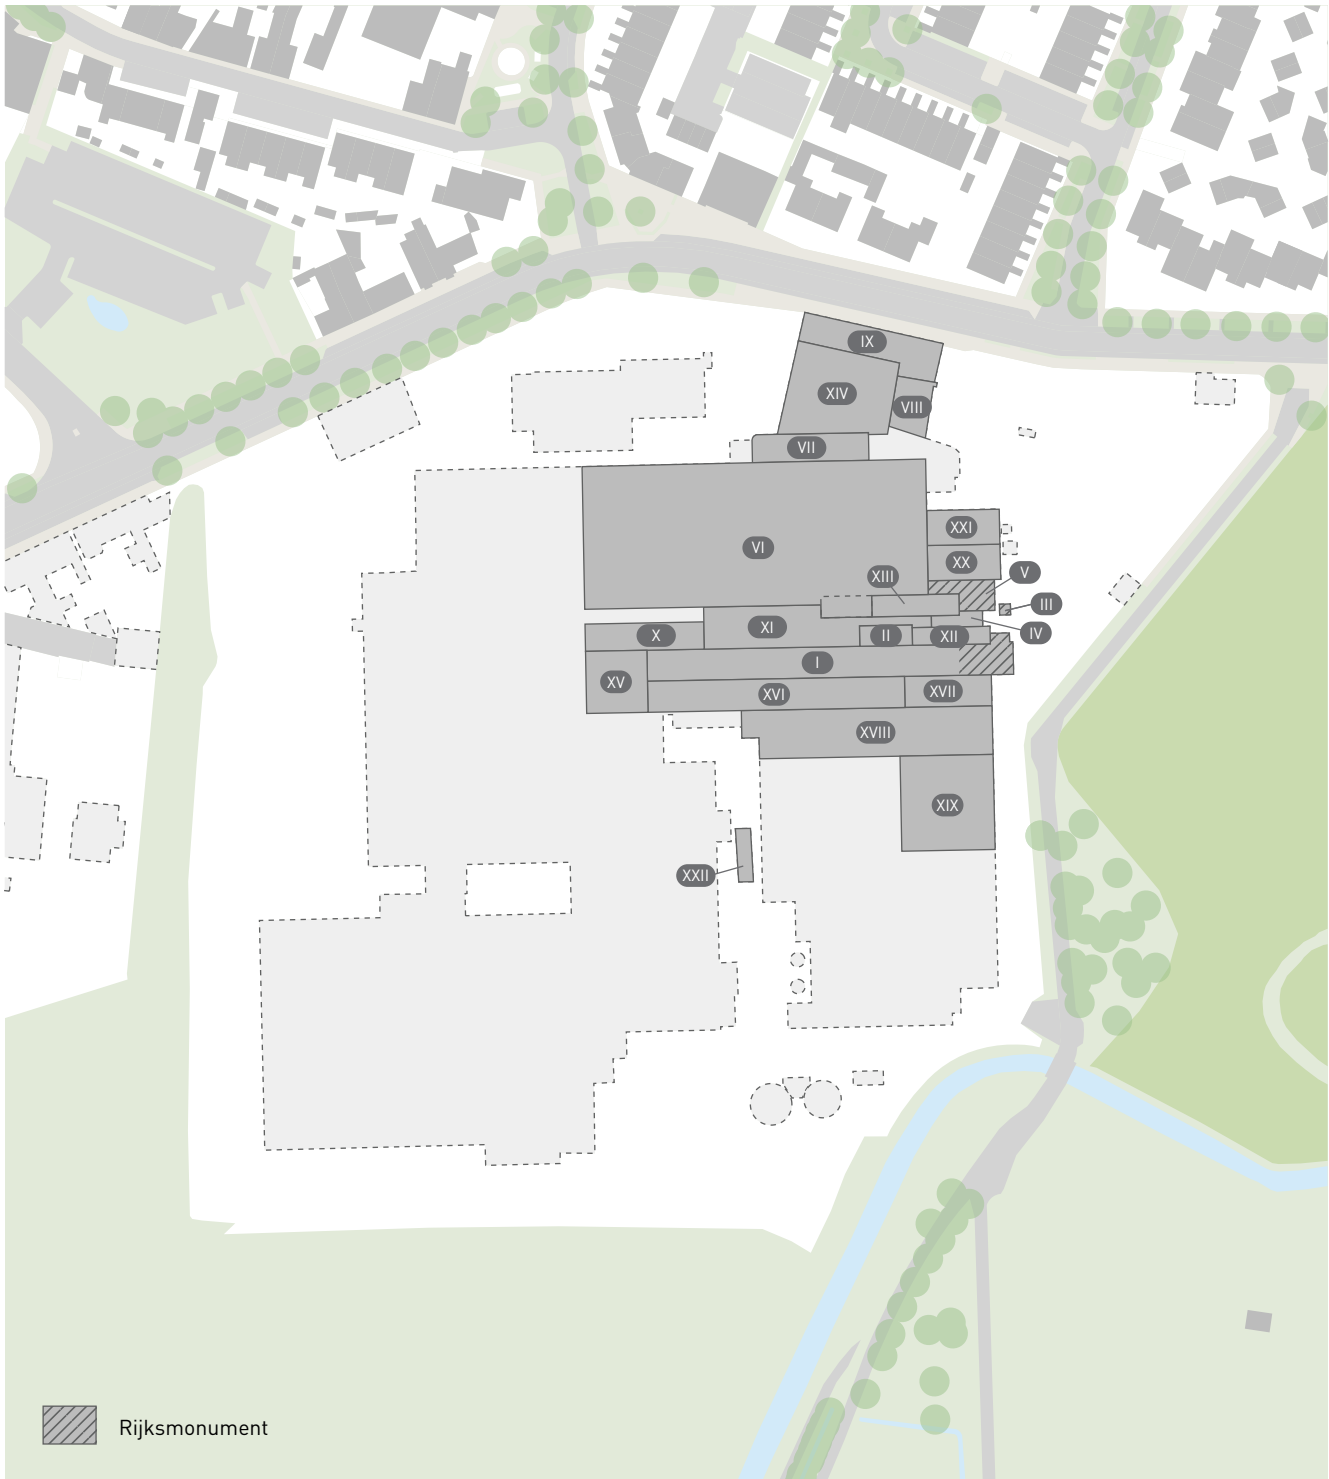
Aanduiding onderzochte gebouwen Van Puijenbroek, schaal 1:2.000.

De algemene staat van de gebouwen is redelijk tot goed. Gezien de constructiewijze van de meeste gebouwen is roestend ijzer in het metselwerk, naast rottend houtwerk door langdurige lekkage, de grootste bedreigingen van de technische staat.

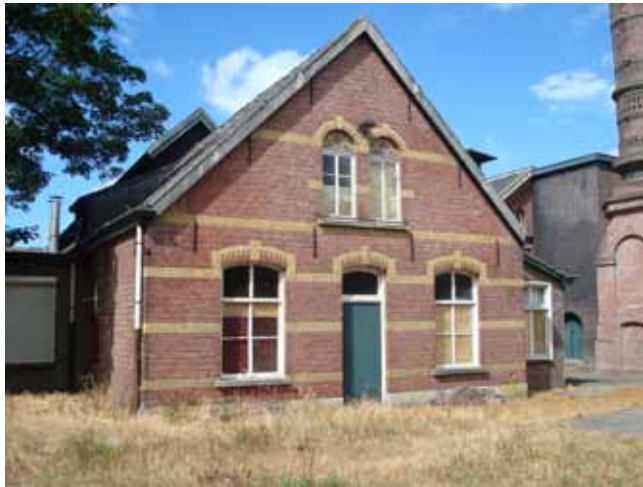
I. Voorgevel in redelijke staat.

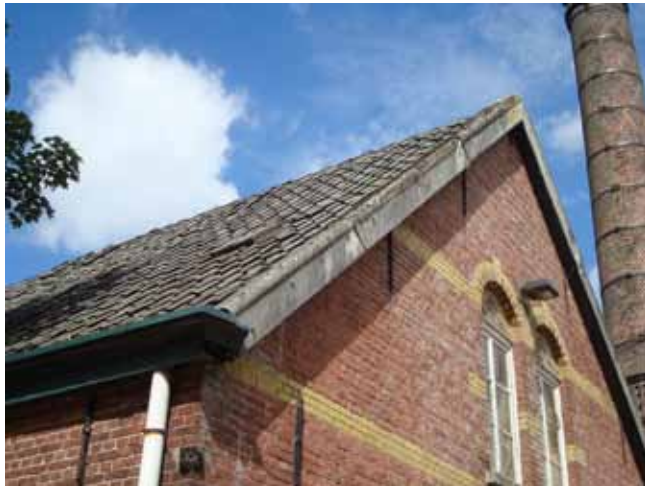
I. Mogelijk asbest windveer, voegwerk geërodeerd, schilderwerk verveerd.

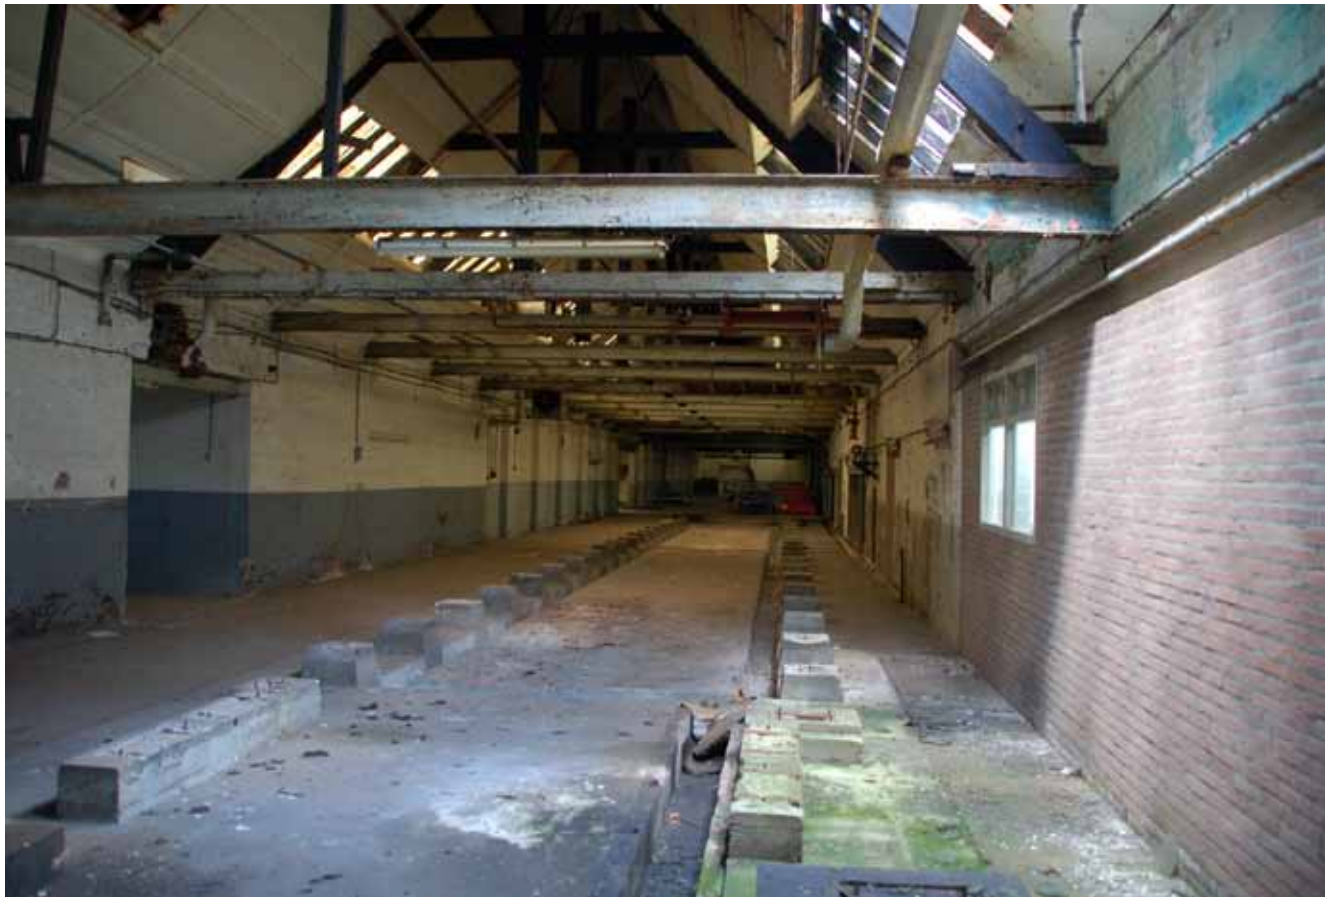
I. Spantconstructie in goede staat.

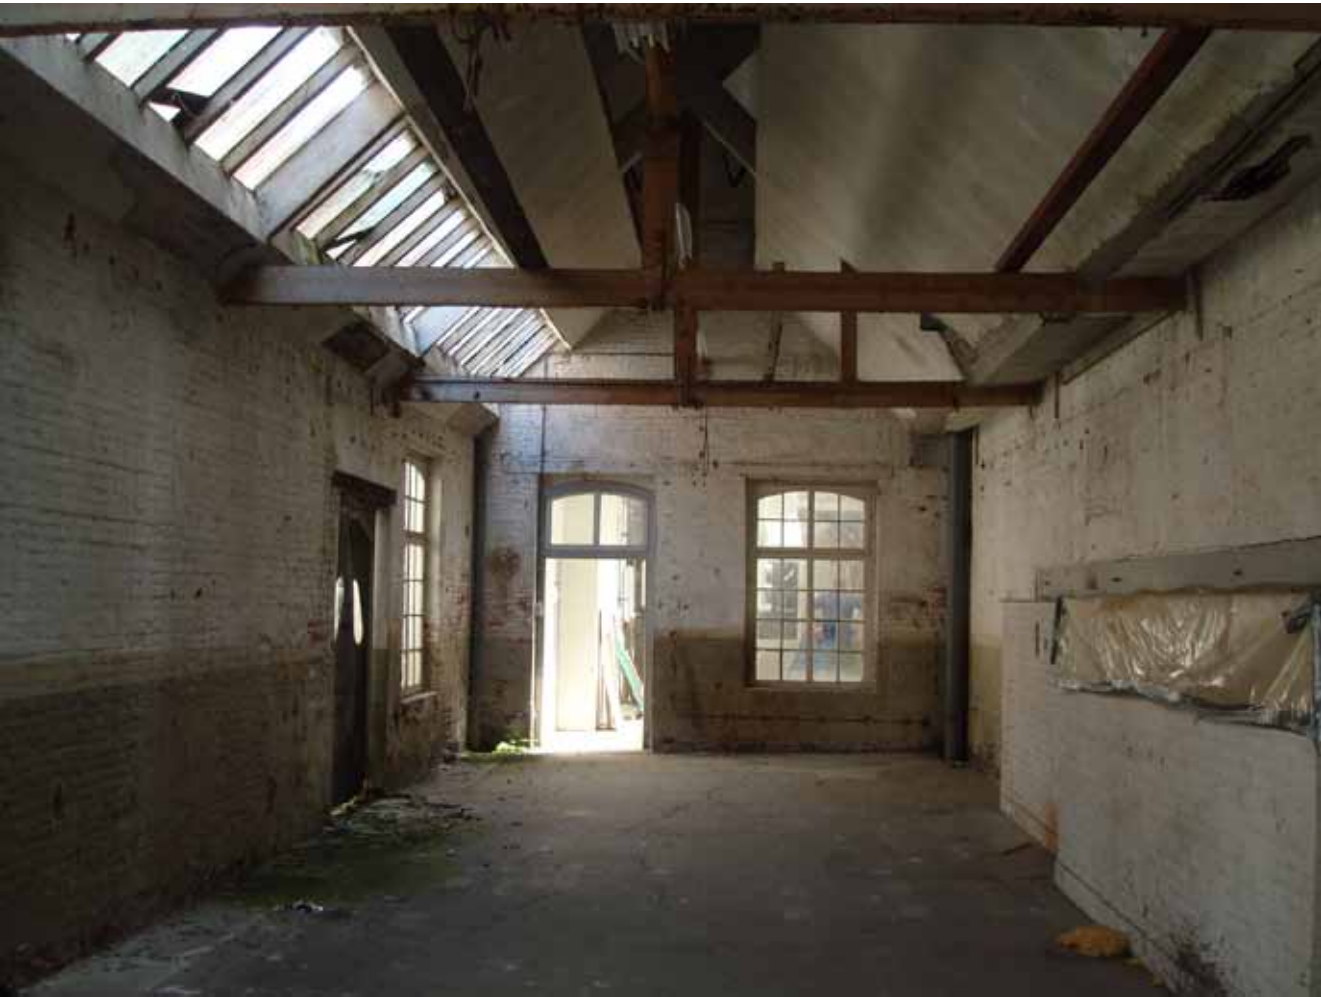
II. Metselwerk en houtwerk goed, respectievelijk redelijk. Leksporen onder goot en rond kapvoet doen aantasting kapconstructie vermoeden.

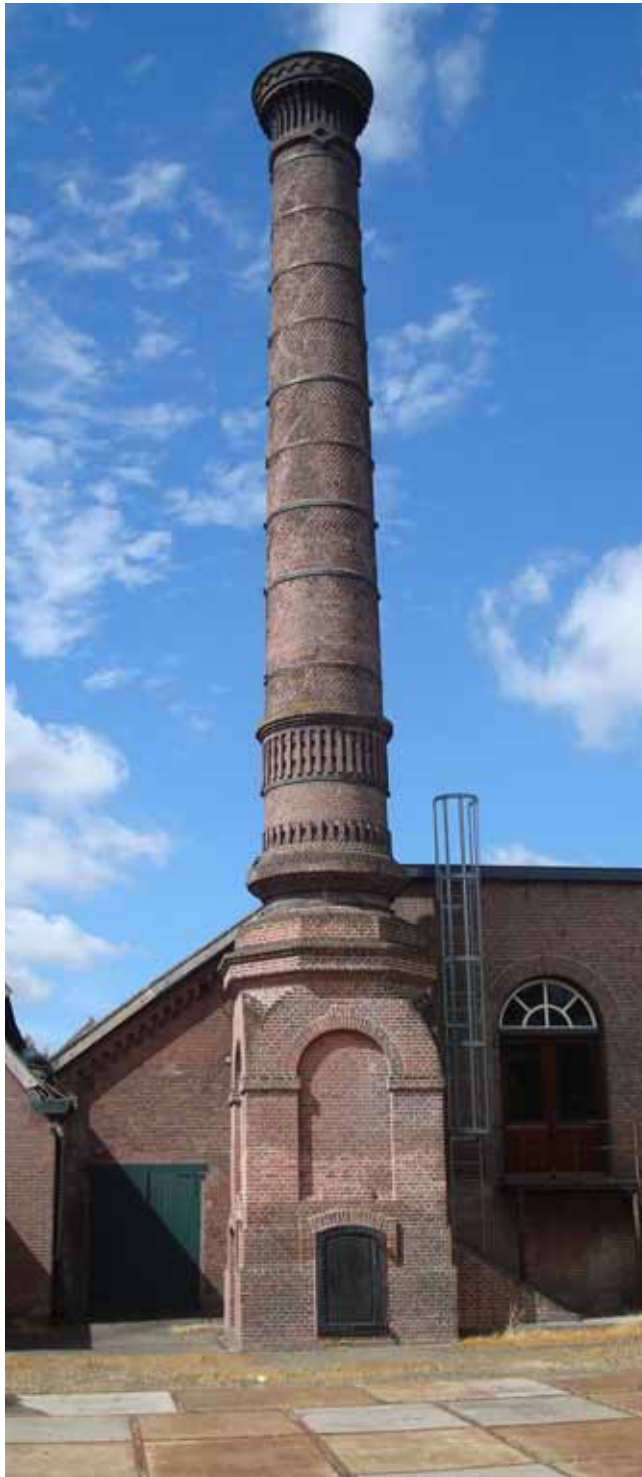
III. Aanzicht schoorsteen.

Metselwerk is in redelijke tot goede staat, waarbij het basement beter is dan de schacht. In de schacht heeft geërodeerd metselwerk geleid tot schade aan de baksteen. Mogelijk is dit ook veroorzaakt door hervoegen met een te harde cementhoudende mortel.

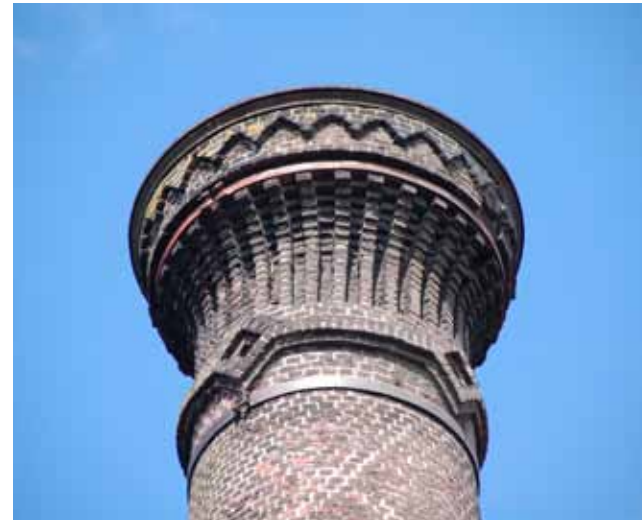
III. Metselwerk hogerop aangetast door eroderend voegwerk.

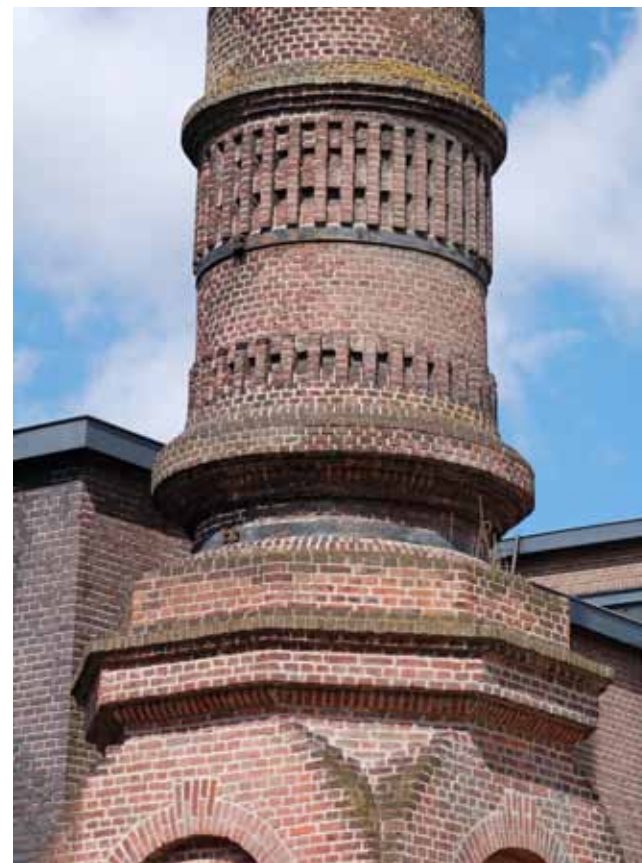
III. Metselwerk is goed, hogerop aangetast door eroderend voegwerk.

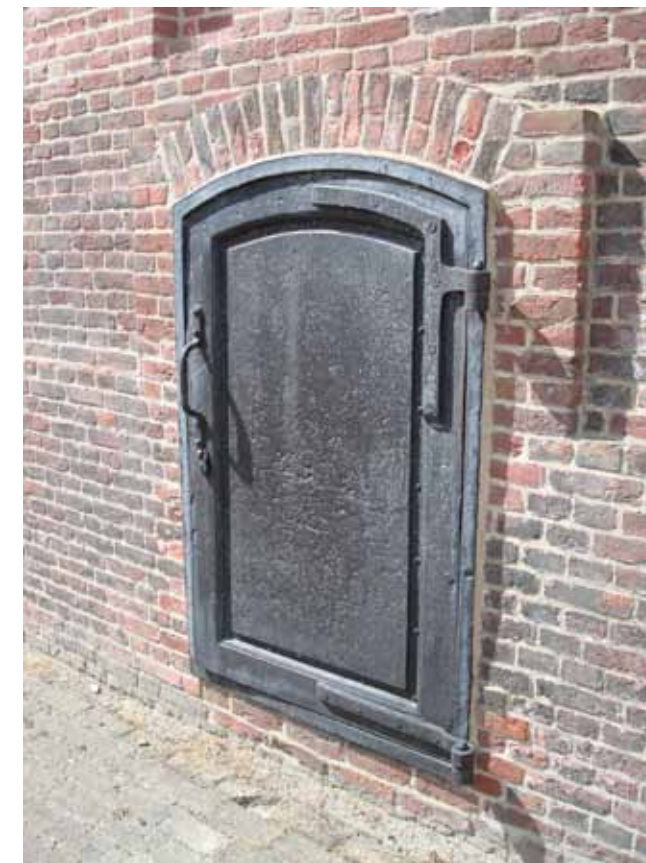
III. Veegluik in relatief recent gerestaureerd metselwerk.

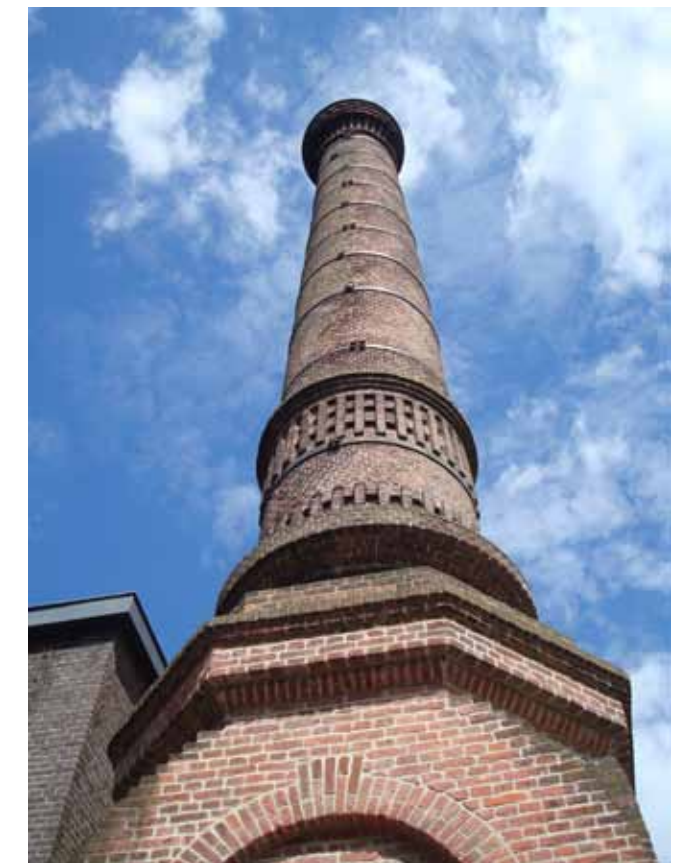
III. Metselwerk is goed, hogerop aangetast door eroderend voegwerk.

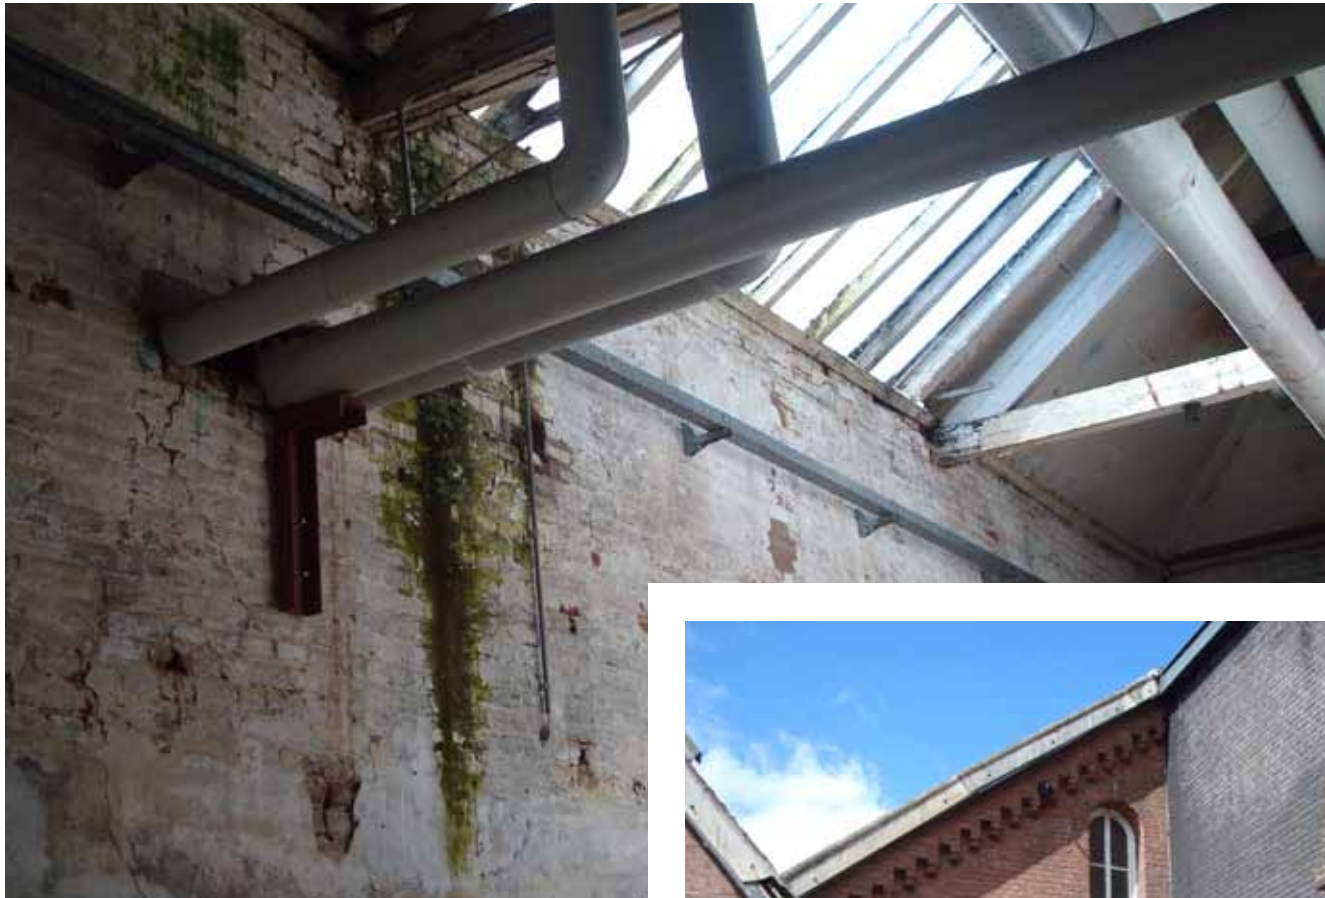
IV. Lekkage onder legzaam.

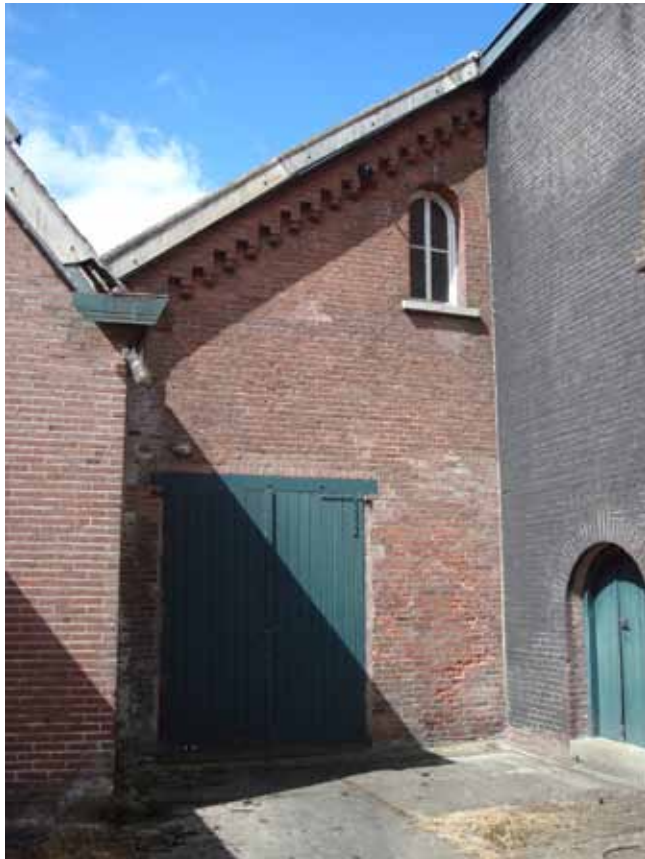
Het metselwerk is in een redelijke tot goede staat, waarbij moet worden opgemerkt dat in de buitengevel eroderend/ verkankerend metselwerk, vermoedelijk na voegwerkherstel. Boven de deur een zettingsscheur ten gevolge van het inbrengen van de deur. De kapconstructie is aan het oog onttrokken door pleisterwerk, maar een lekspoor onder het legzaam, ter plaatse van de kapvoet, boven de oplegging van een spant doet vermoeden dat de kapvoet en de spantoplegging zijn aangetast. Een scheur in het metselwerk tekent zich af in deze buurt, wat ook het gevolg kan zijn van een roestend anker ten gevolge van de lekkage.

IV. Voorgevel met rechtsonder aangetast metselwerk en scheur boven deur. Mogelijk asbesthoudende windveer.

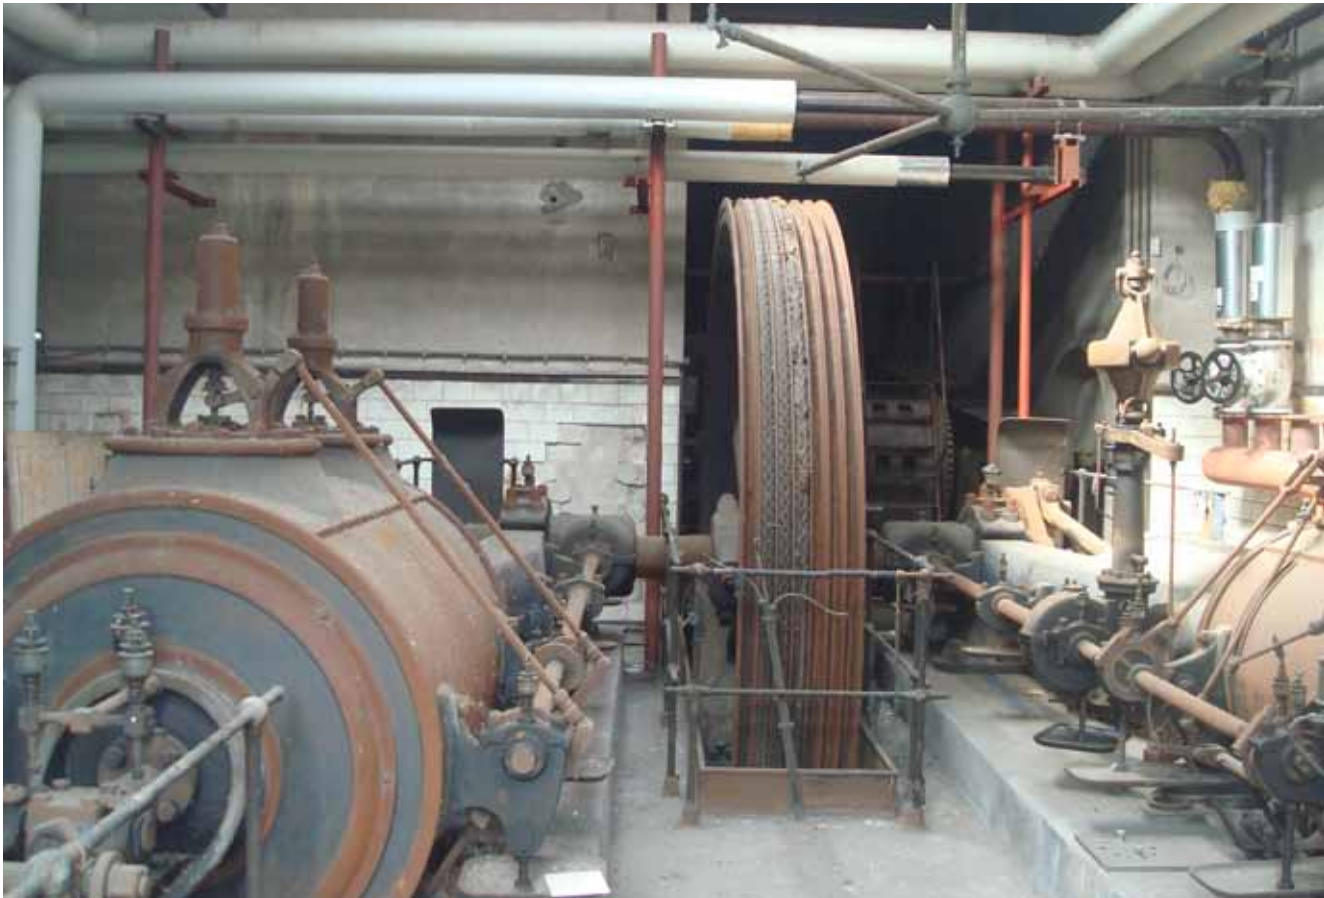
V. Interieur Machinekamer.

Dit gebouw kon alleen door het venster worden geschouwd. Het gevelmetselwerk is in goede staat. De indruk is dat de constructie ook in een goede staat verkeert.

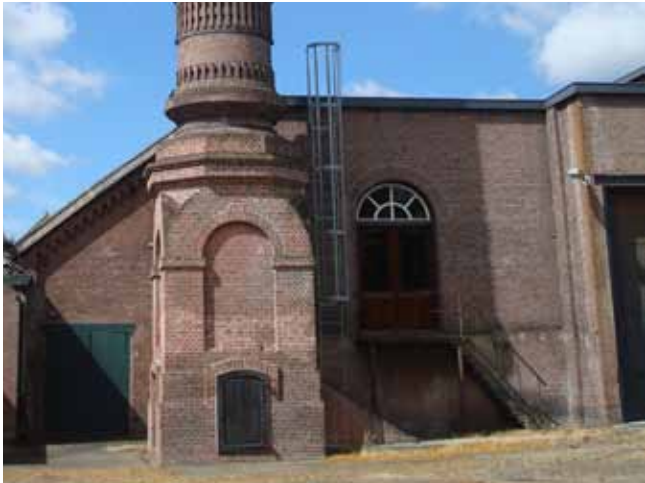
V. Gevel machinekamer.

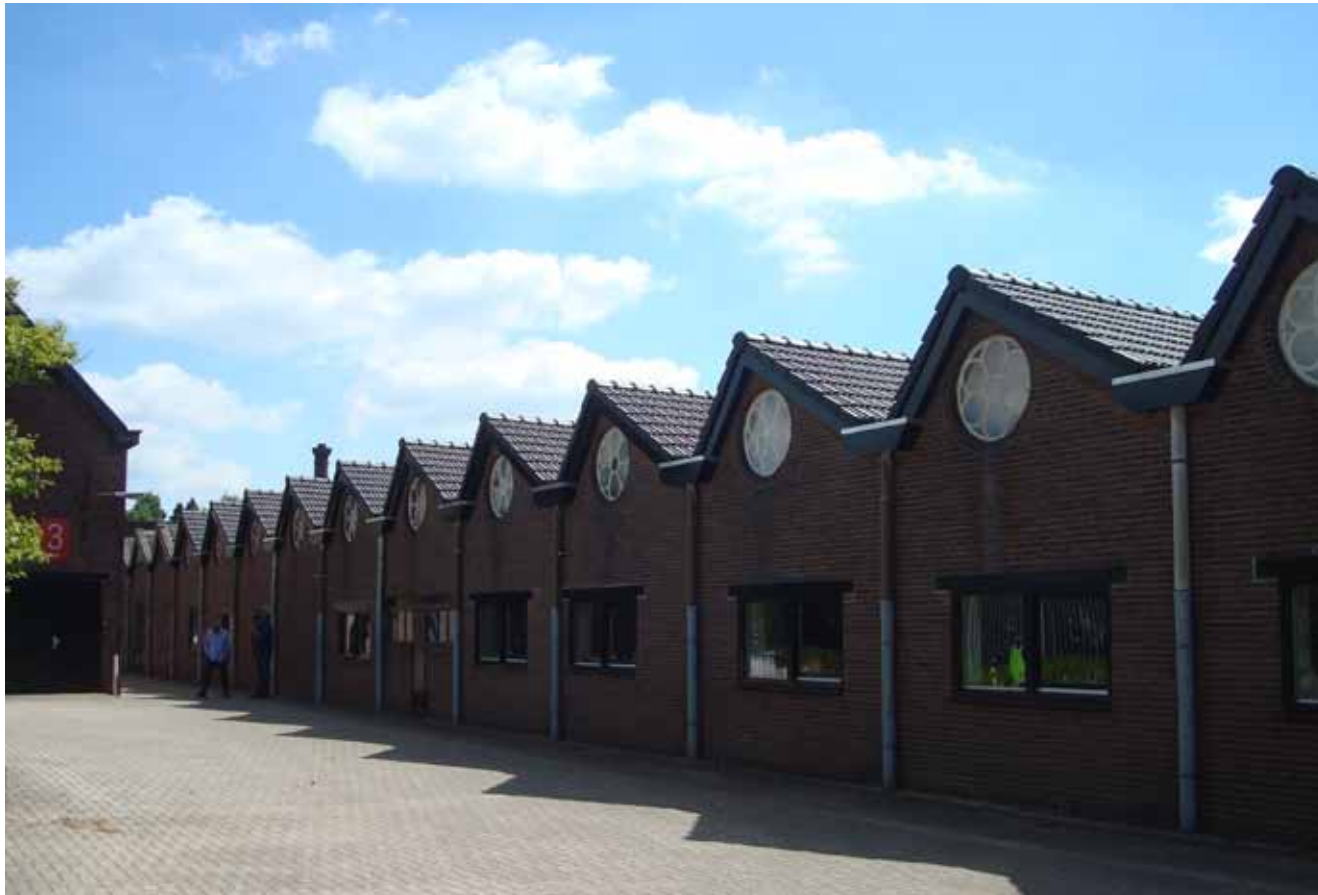
VI. Gevelaanzicht noord-west.

De algemene staat van het gebouw is globaal gezien goed. Ten behoeve van de functionaliteit is de kapconstructie deels afgetimmerd en de bedekking hersteld. Hierdoor is de constructie daar niet zichtbaar. Het niet afgetimmerde deel is in goede staat, hoewel aangenomen moet worden dat op de bij dit soort constructies zwakke plekken ter plaatse van de zakgoten, de constructie zal zijn aangetast. Het metselwerk is in goede staat. Nabij de aansluiting met de nieuwe gevel is het gebouw over de volle hoogte gescheurd. Sporadisch is het metselwerk gescheurd ten gevolge van roestend ijzer en een kleine zakking ter plaatse van het gekoppelde kozijn in de noord-westgevel, waarschijnlijk ontstaan door onderspoeling van de fundering of graafwerkzaamheden ter plaatse van de deur.

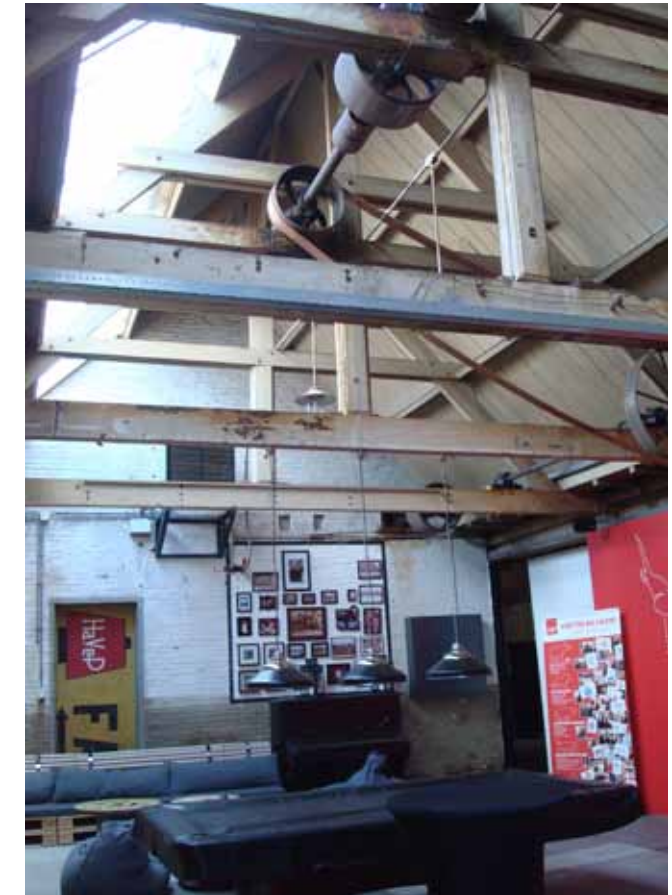
Gebouw is in goede staat en staat voor het grootste deel tussen andere gebouwen. Door de gootconstructie, die eenzijdig over de trekbalen van het spant lopen, kan aantasting van de balkkoppen vermoed worden. De stalen kozijnen zijn (vrijwel) niet geroest en ook de houten kozijnen zijn in redelijke staat.

VII. Metsel en houtwerk zijn in goede staat.

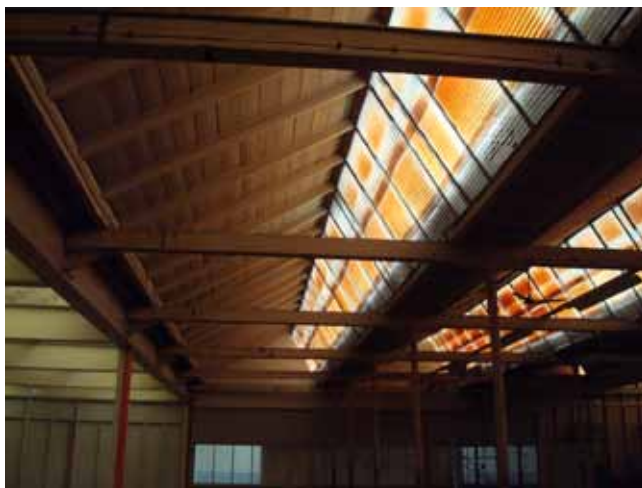
VI. Niet afgetimmerde sheddakconstructie.

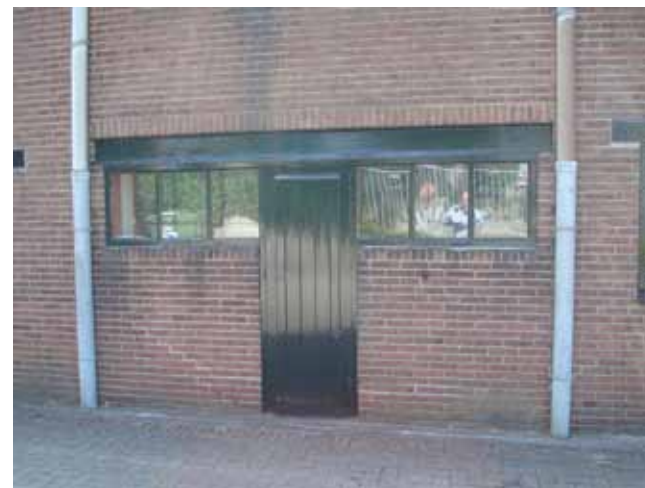
VI. Lichte zakking met daardoor gescheurd metselwerk ter weerszijde van de deur.

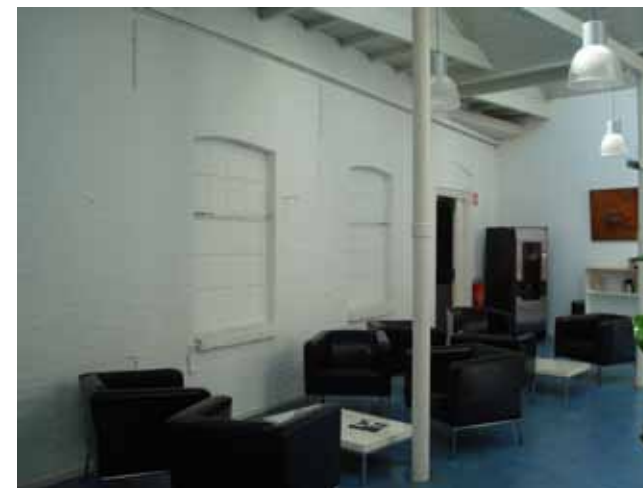
VII. Voormalige buitengevel, nu in gebouw XIV.

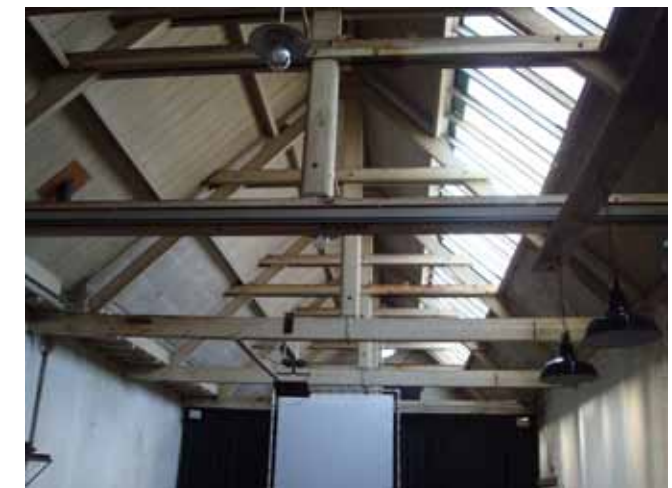
VII. Kapconstructie met links de zakgoot over de trekbalen.

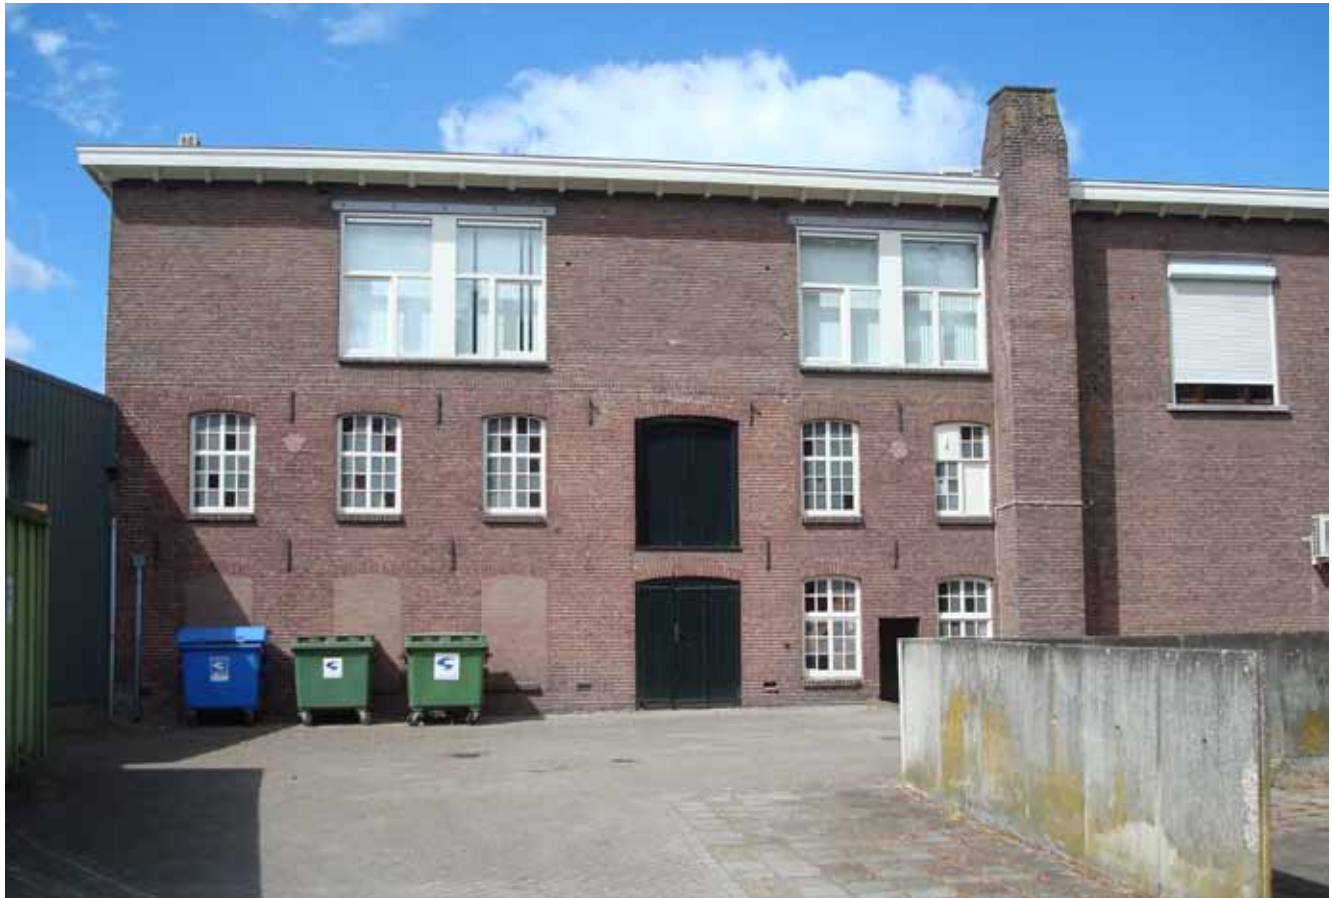
VIII. Gevelmetselwerk is in goede staat, hier en daar geërodeerd voegwerk, (vrijwel) geen roestvorming bij lateien, roosters en ankers.

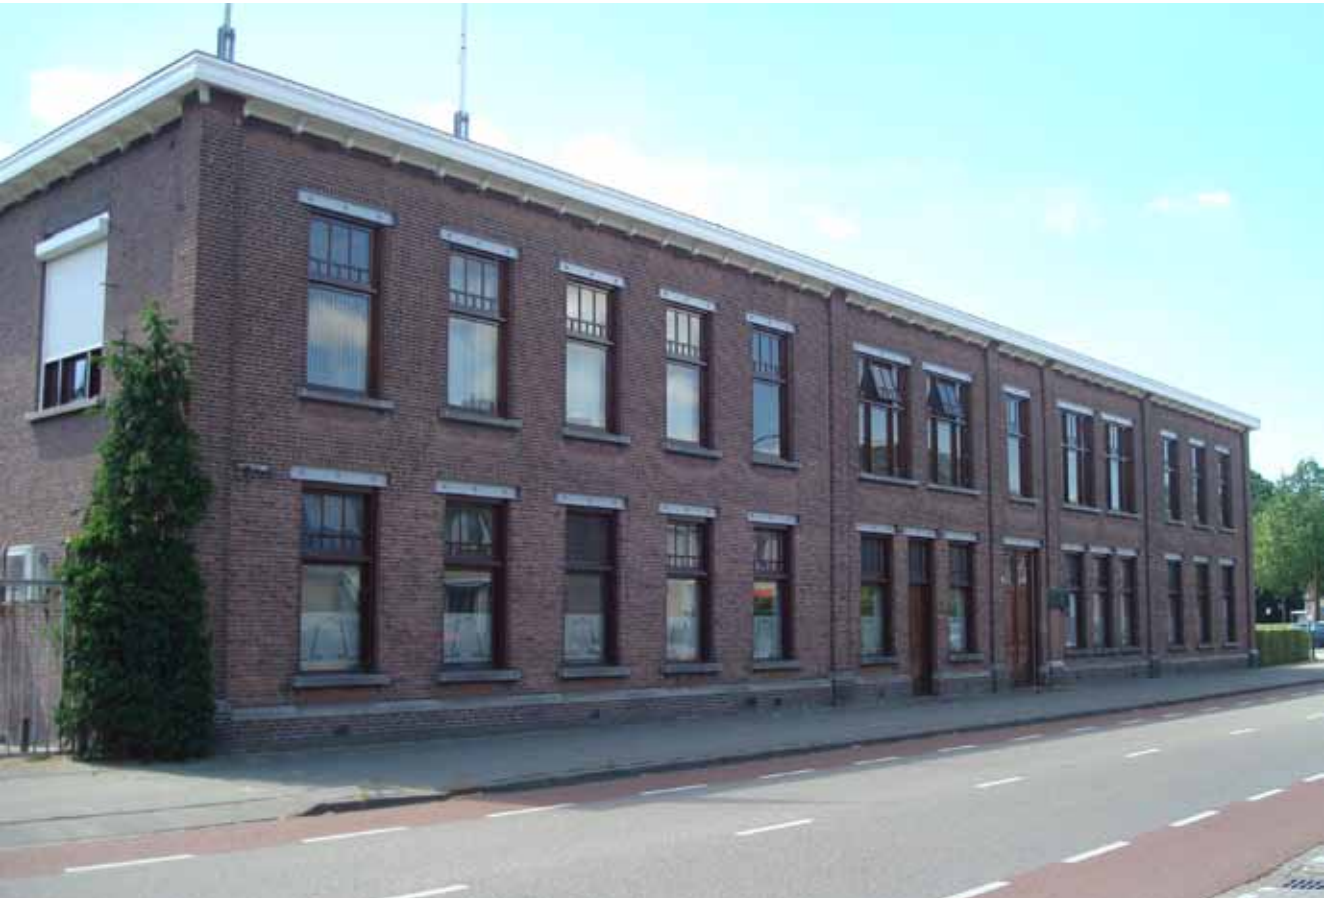
IX. Voorgevel.

De technische staat is zondermeer goed. Aandachtspunt is beginnende roestvorming bij de oplegging van enkele stalen lateien. Een aantal hardstenen waterslagen onder kozijnen zijn ontsierd door uit geërodeerde brandlagen.

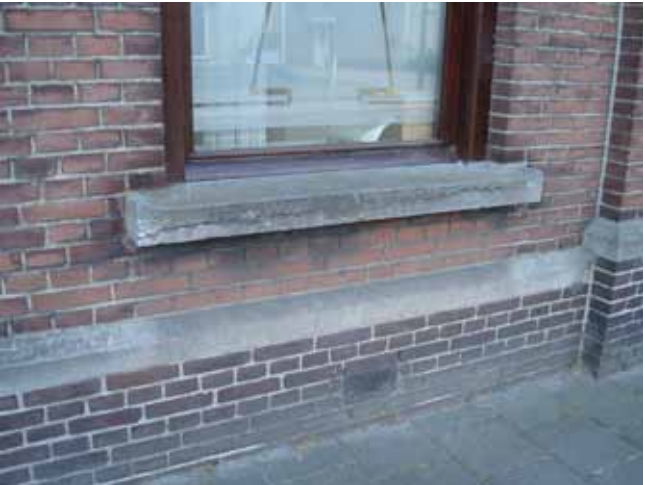
IX. Brandlaag in hardstenen waterslag en beginnende roestvorming rond kruipruimte ventilatierooster.

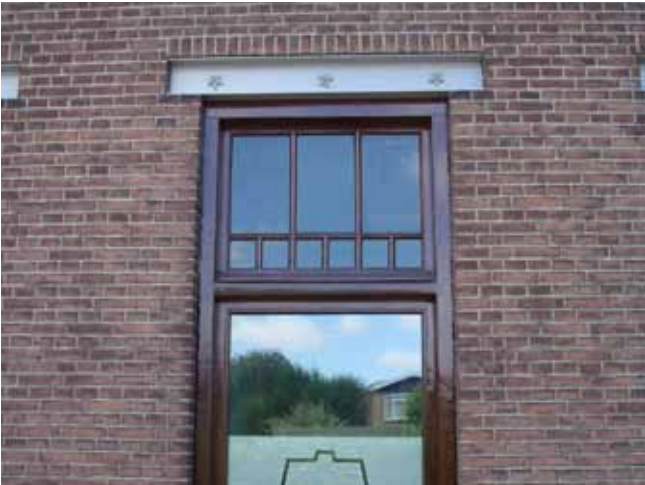
IX. Venster met mogelijk beginnende roestvorming in linker oplegging van de latei.

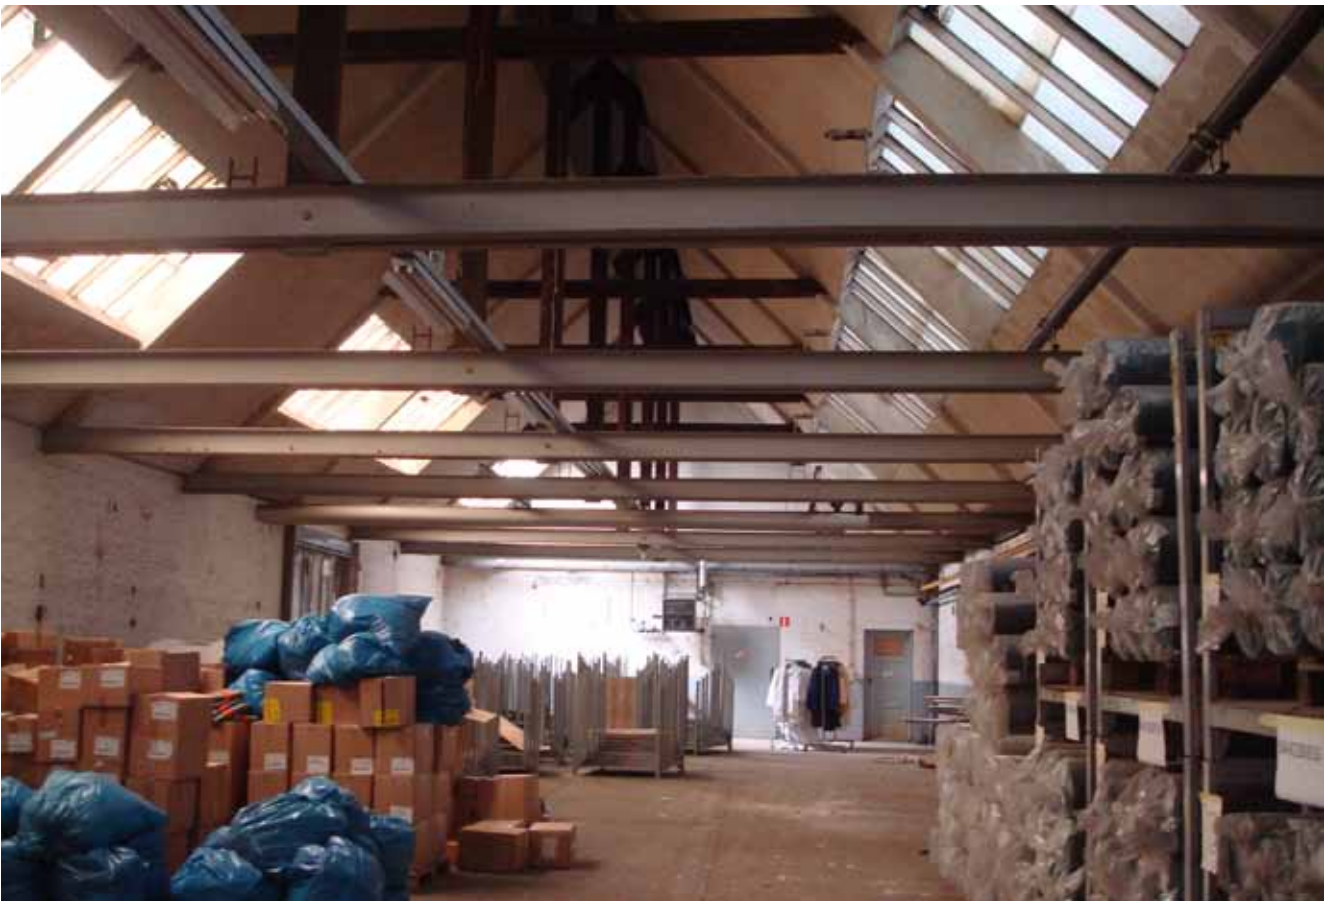
Is een deel van de overkapping van de fabrieksstraat tussen de gebouwen I en VI en bestaat alleen uit een dakconstructie. De stalen spanten zijn in goede staat. Weinig leksporen en geen opvallende scheurvorming rond de opleggingen duiden op een redelijke tot goede technische staat.

XI. Kapconstructie.

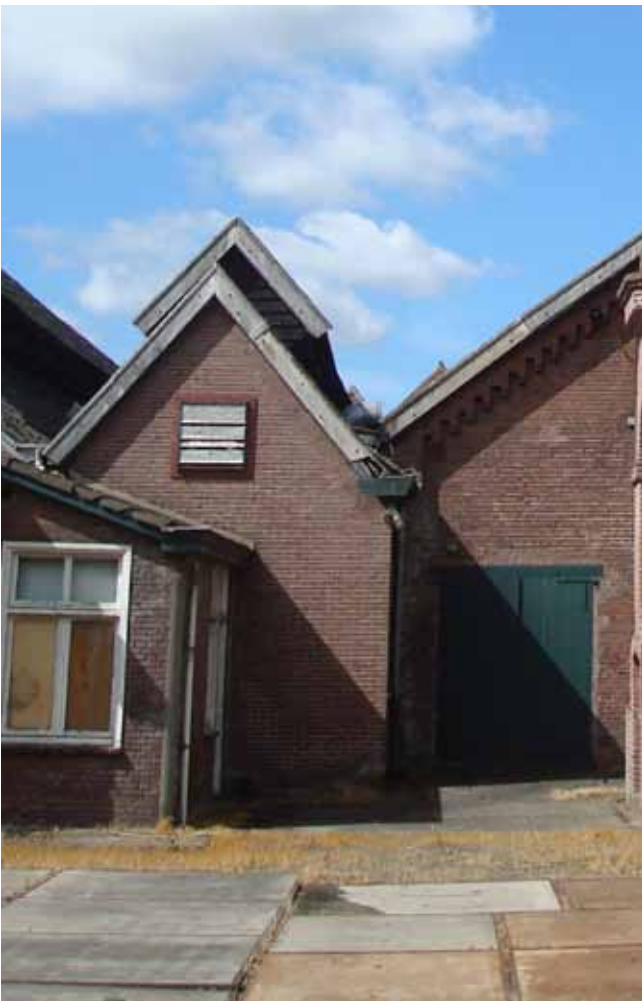
Overkapte straat tussen de gebouwen I en IV. Kopgevel is in goede staat. Mogelijk asbesthoudende windveren. Kapconstructie is niet zichtbaar achter pleisterwerk. Door de constructiewijze waarbij de zakgoot over de trekbalen van de spanten loopt, moet rekening worden gehouden met aangetaste balkkoppen. Doordat de binnenzijde van de kap is gepleisterd, is deze niet zichtbaar. Door de (oude) verkleuringen en reparatieplekken in de pleisterlaag moet aangenomen worden dat de constructie in matige tot redelijke staat is.

XII. Voorgevel.

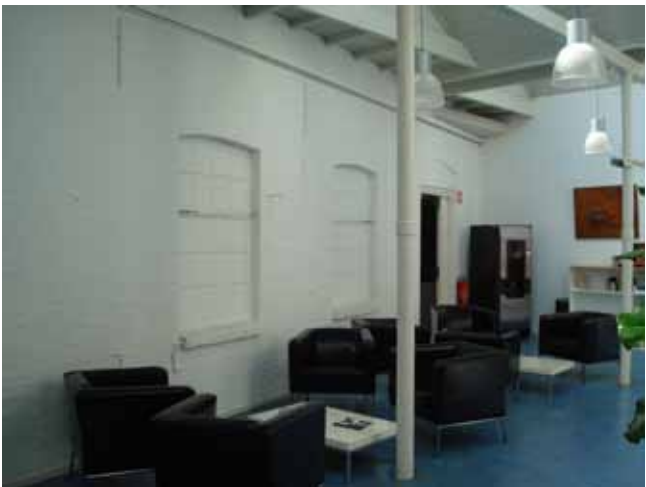
Gebouw bestaat uit sheddaken tussen de gebouwen VII, VIII en IX. In de van oorsprong vrijwel gesloten gevel zijn openingen gemaakt en is een deel van het metselwerk vervangen. Het gevelmetselwerk is

XIV. Interieur met gevel gebouw VII.

in een redelijke technische staat. De visuele staat is slecht, veroorzaakt door het weinig passende, niet ontstoorde metselwerk. Het deel van het dak dat zichtbaar is ziet er goed uit, de kapconstructie is aan het zicht onttrokken, maar er zijn geen opvallende leksporen zichtbaar, dat doet verwachten dat de kapconstructie in redelijke tot goede staat is. Schilderwerk en daarmee de verwachte staat van het houtwerk is redelijk tot goed.

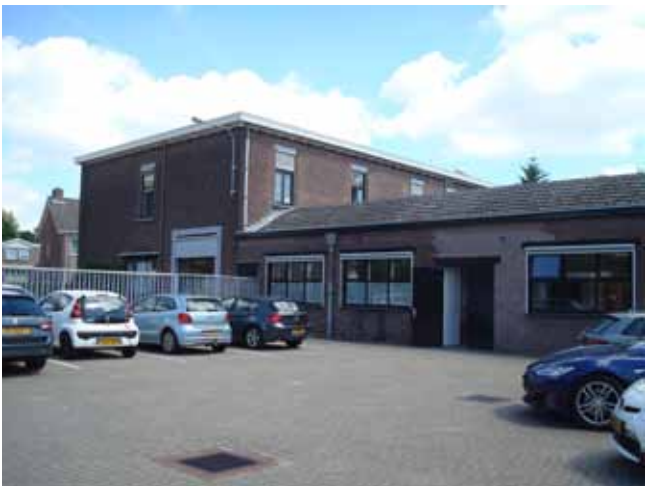
XIV. Voorgevel met detonerende reparatie waar oorspronkelijk een brede deur heeft gezeten.

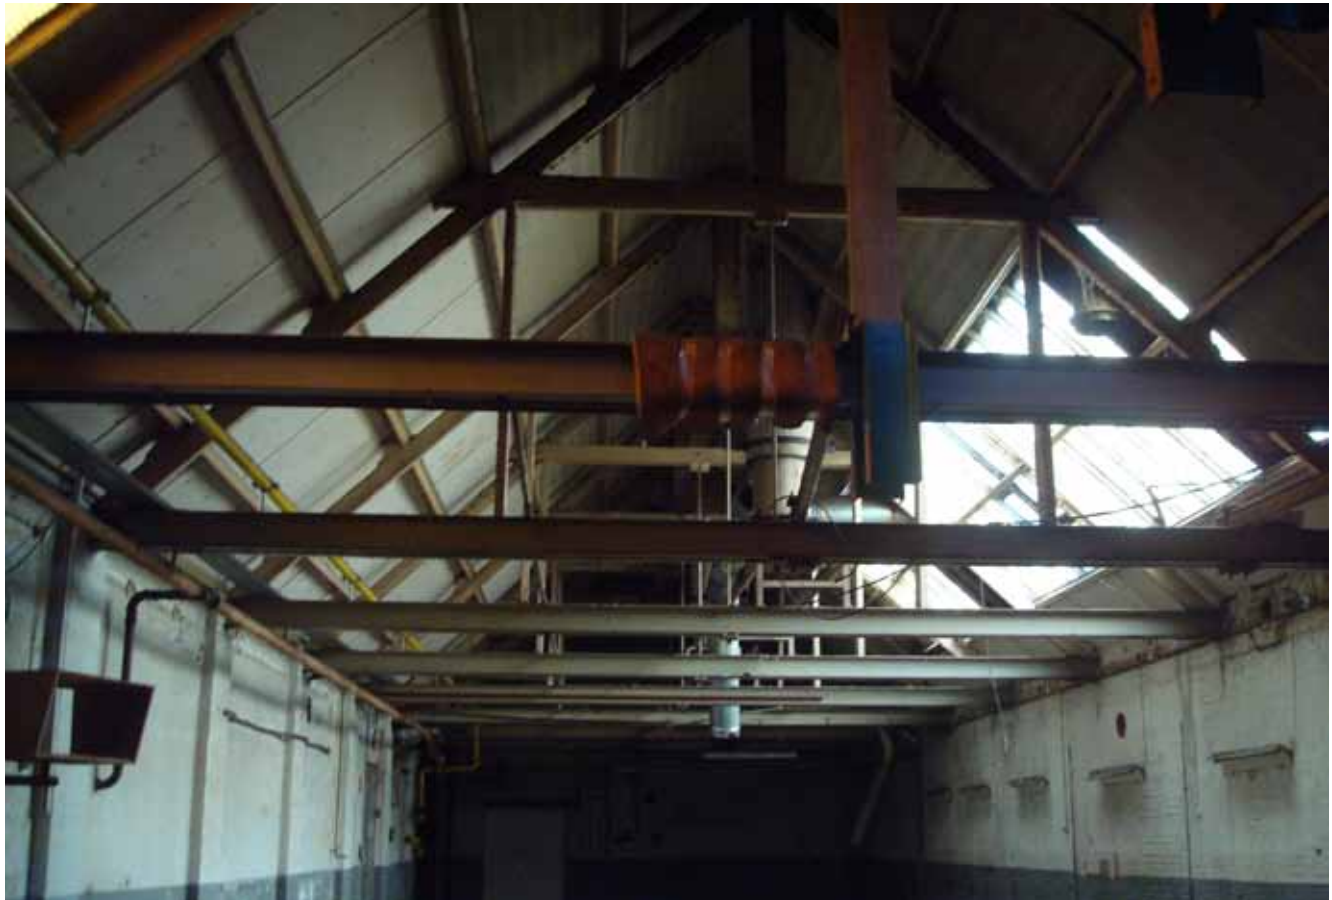
XVI. Spantconstructie in goede staat.

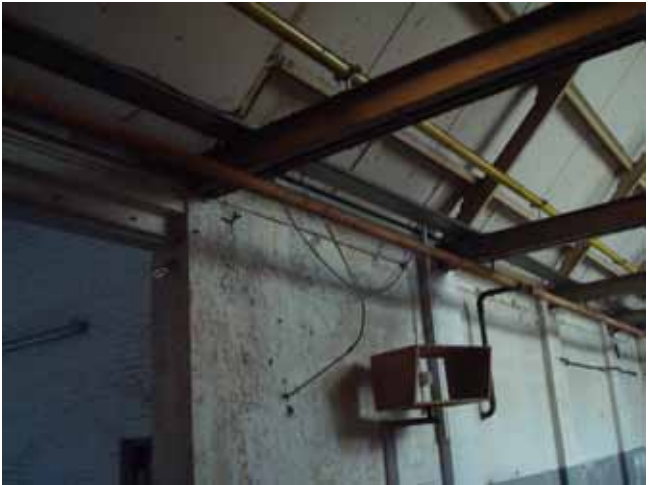
Het dakbeschot is aan het oog onttrokken door plaatwerk. Hierin tekenen zich een aantal plekken af die nat zijn geweest, maar over het algemeen is te verwachten dat de kapconstructie in een goede technische staat is. Scheurvorming die het gevolg kan zijn van roestende opleggingen van de trekbalen van de spanten is niet aangetroffen. Het metselwerk is in een goede staat.

XVI. Spanten opgelegd in penanten, opleggingen zijn in goede staat.
