# Transformatiekader Zuidrand Goirle

18 juli 2017

Projectnr.: 17026a  
Datum: 29 augustus 2017

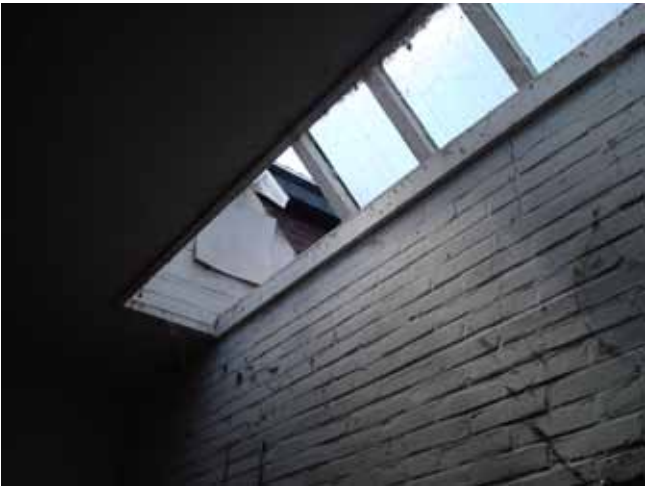
De platdakconstructie was aan het zicht onttrokken. Gezien het ontbreken van verdachte verkleuringen kan er van worden uitgegaan dat de dakconstructie in redelijke technische staat is. Een legraam is gebroken, waar een lekkage het gevolg van is.

XVII. Legraam gebroken.

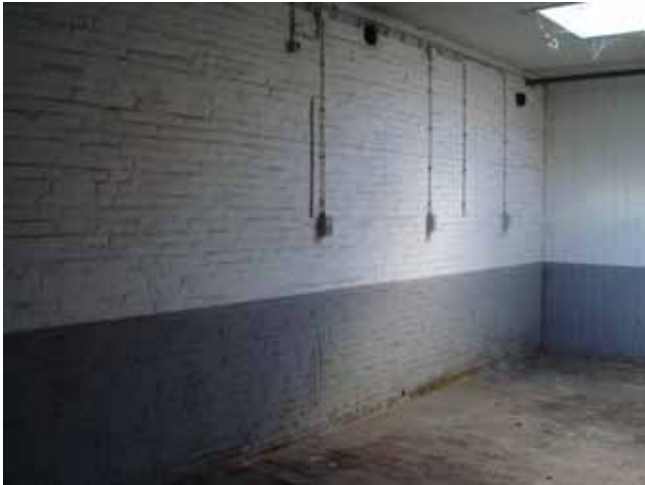
XVII. Staat van het metselwerk is goed.

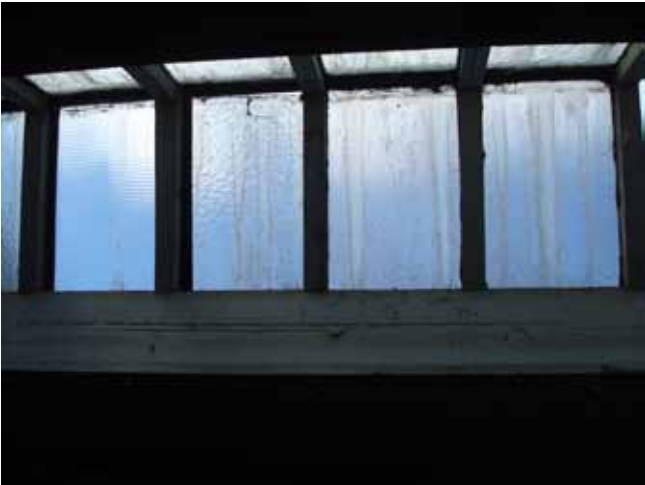
XVII. Lichtkap lekt op de nok.

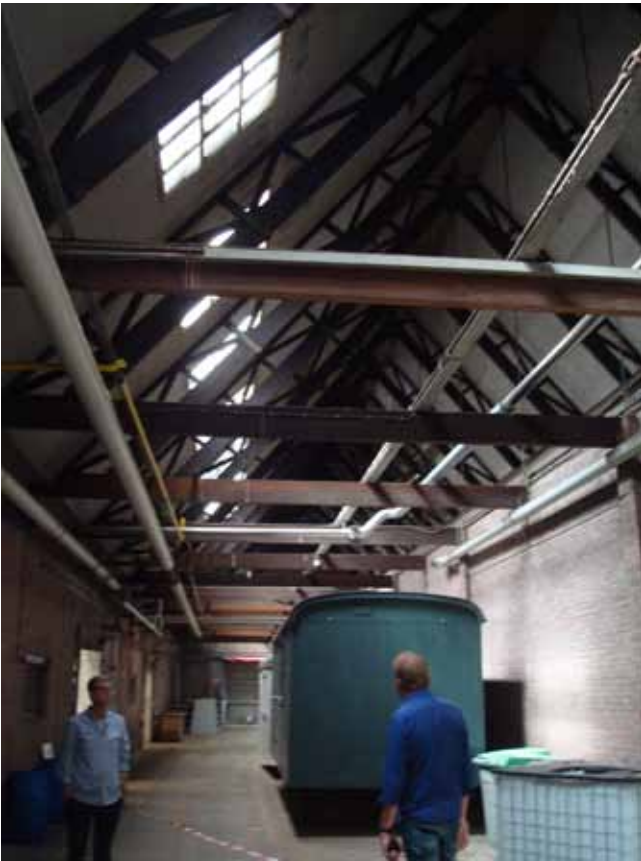
XVIII. Kapconstructie met bijzondere vakwerkspanten is in goede staat.

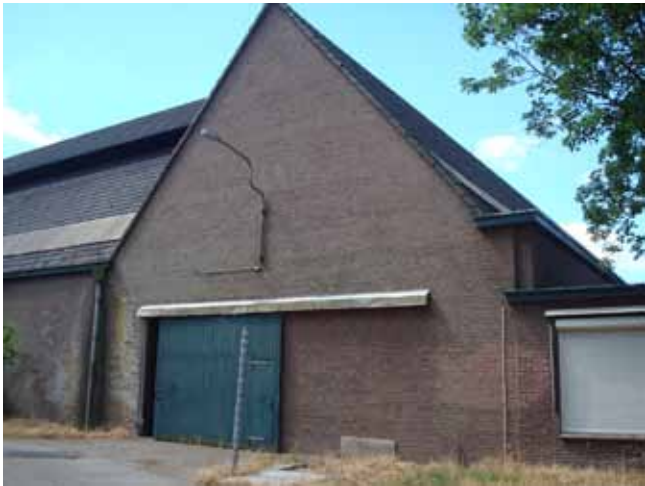
Het gevelmetselwerk is in een redelijke staat. Voegwerk is laag aan de gevel geërodeerd en aan de linkerkzijde aangetast als gevolg van langdurige waterbelasting door een verstopte hemelwaterafvoer. De deur is in matige staat en het schilderwerk heeft onderhoud nodig. De metselwerk binnenwanden zijn in goede staat en bij de legaramen zijn geen duidelijke sporen van langdurige lekkage. Het pannendak is in goede staat en ondanks dat de kapconstructie aan het oog is onttrokken kan verwacht worden dat deze in goede staat is.

XVIII. Gevelmetselwerk plaatselijk geërodeerd boven maaiveld en ten gevolge van een langdurig lekkende hemelwaterafvoer.

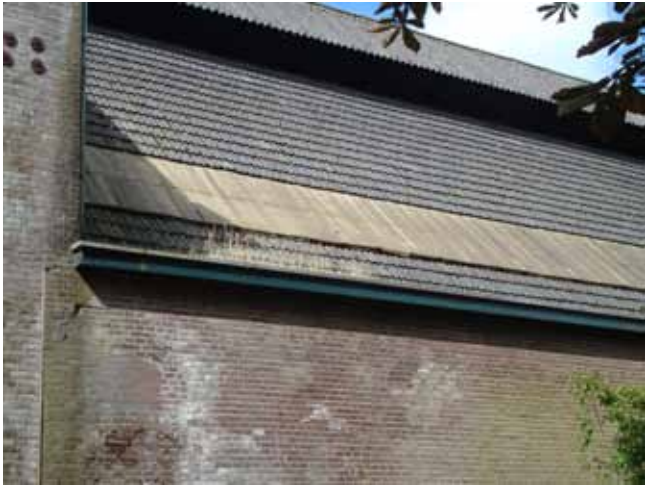
| Gebouw | Fundering | Metselwerk | Wandopeningen | Kapconstructie | Dak | Algemeen | Opmerkingen |
|---|---|---|---|---|---|---|---|
| XIX | 5 | 3/4 | 4 | 4 | 5 | 4 | Gevel overbelast en aangetast door lekke goot, verder goede staat |

XIX. Zetting doordat de gevel van het aangebouwde volume op de topgevel rust. Erosie van metselwerk door verstopte goot.

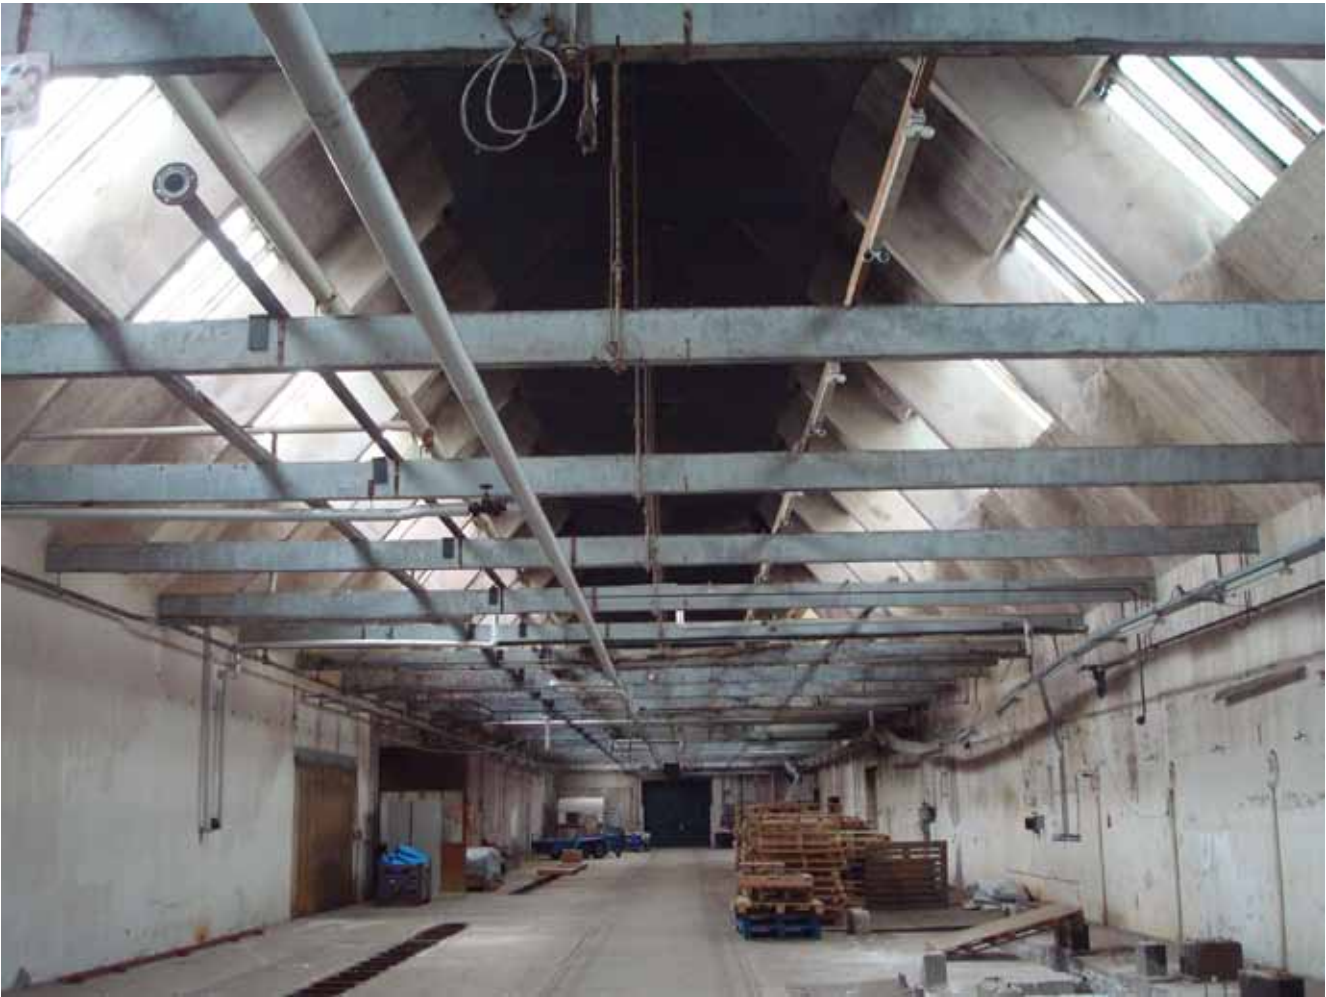
XIX. Kapconstructie is aan het zicht onttrokken. Sporen van grootschalige langdurige lekkage ontbreken.

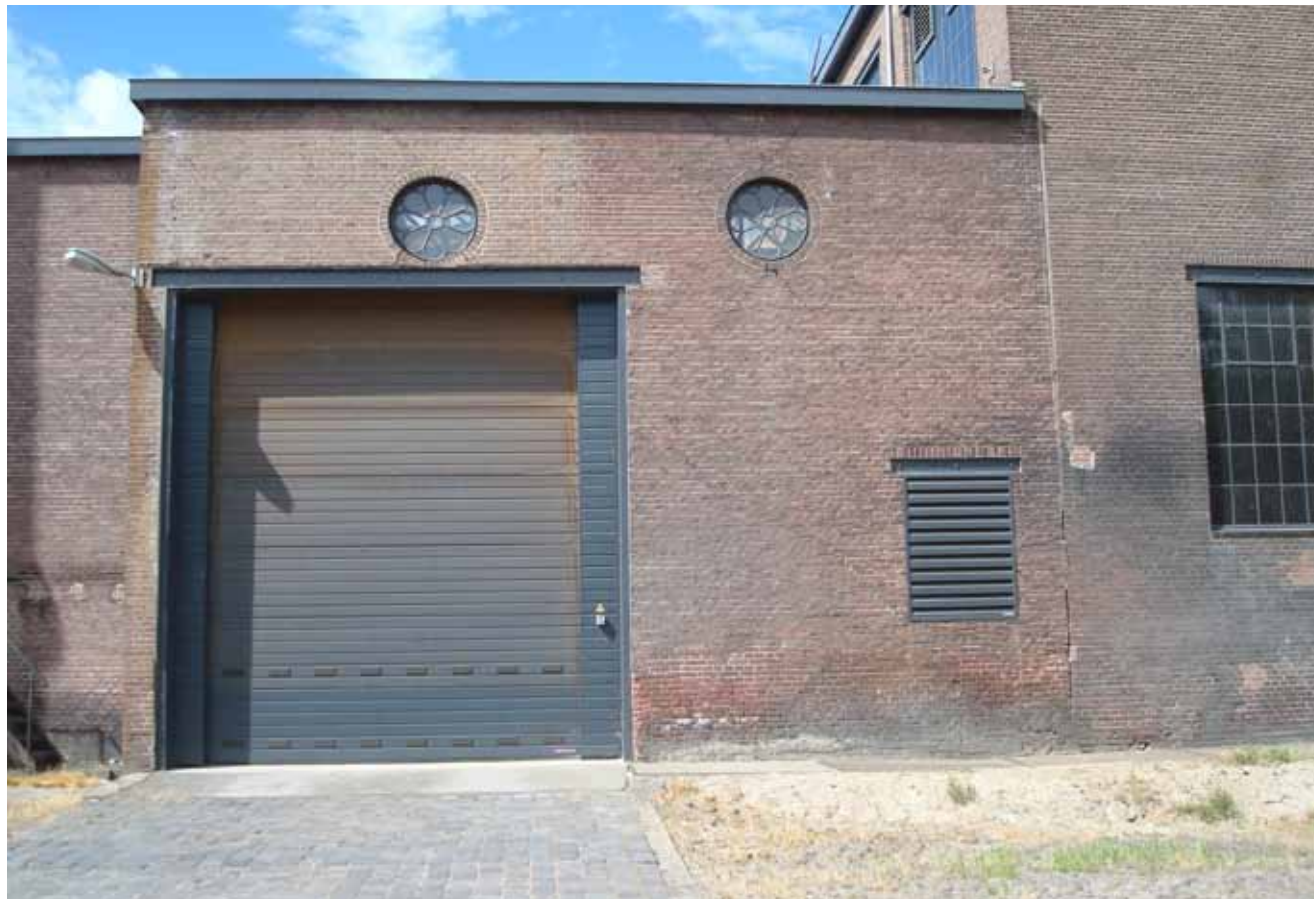
| Gebouw | Fundering | Metselwerk | Wandopeningen | Kapconstructie | Dak | Algemeen | Opmerkingen |
|---|---|---|---|---|---|---|---|
| XX | 5 | 3/4 | 4 | ? | ? | 4 | Gevel gescheurd en voegwerk geerodeerd |

In het gebouw is een pelletbunker ingebouwd, waarvoor een grote doorrijopening is gecreëerd. Waarschijnlijk door thermische spanningen die niet door de kleine overgebleven penant aan de linkerzijde kunnen worden opgenomen, is de gevel boven de oplegging van de latei gescheurd. Laag in de gevel is het metselwerk geërodeerd, waarschijnlijk onder invloed van vocht in combinatie met (strooi)zout. Hierdoor is het gevelmetselwerk in een matige tot redelijke technische staat. Schilderwerk is in goede staat en daarmee waarschijnlijk ook het achterliggende houtwerk.

XX. Linksboven de latei is de gevel gescheurd. De plint is aangetast door (strooi)zout nabij de doorgang.

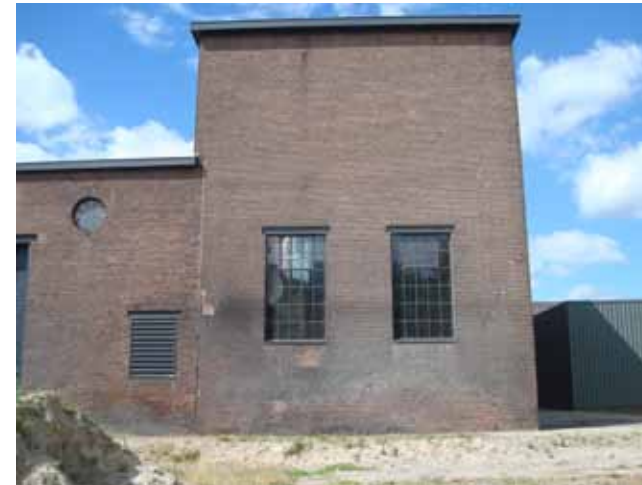
XXI. Metsel-, staal- en schilderwerk is in goede staat. Ontsierende reparatie aan de linkerzijde.

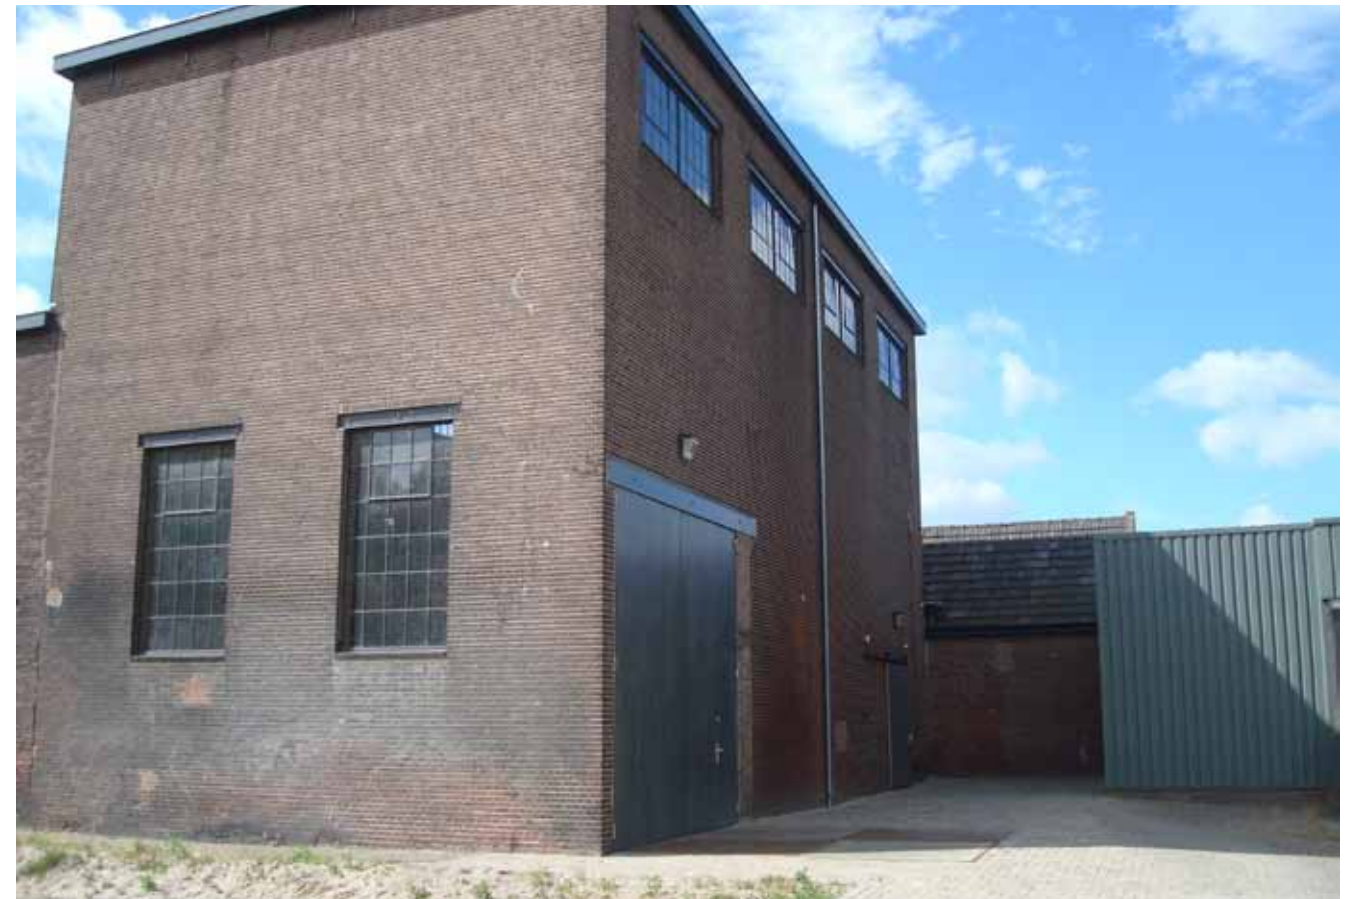
XXI. Gevelaanzicht.

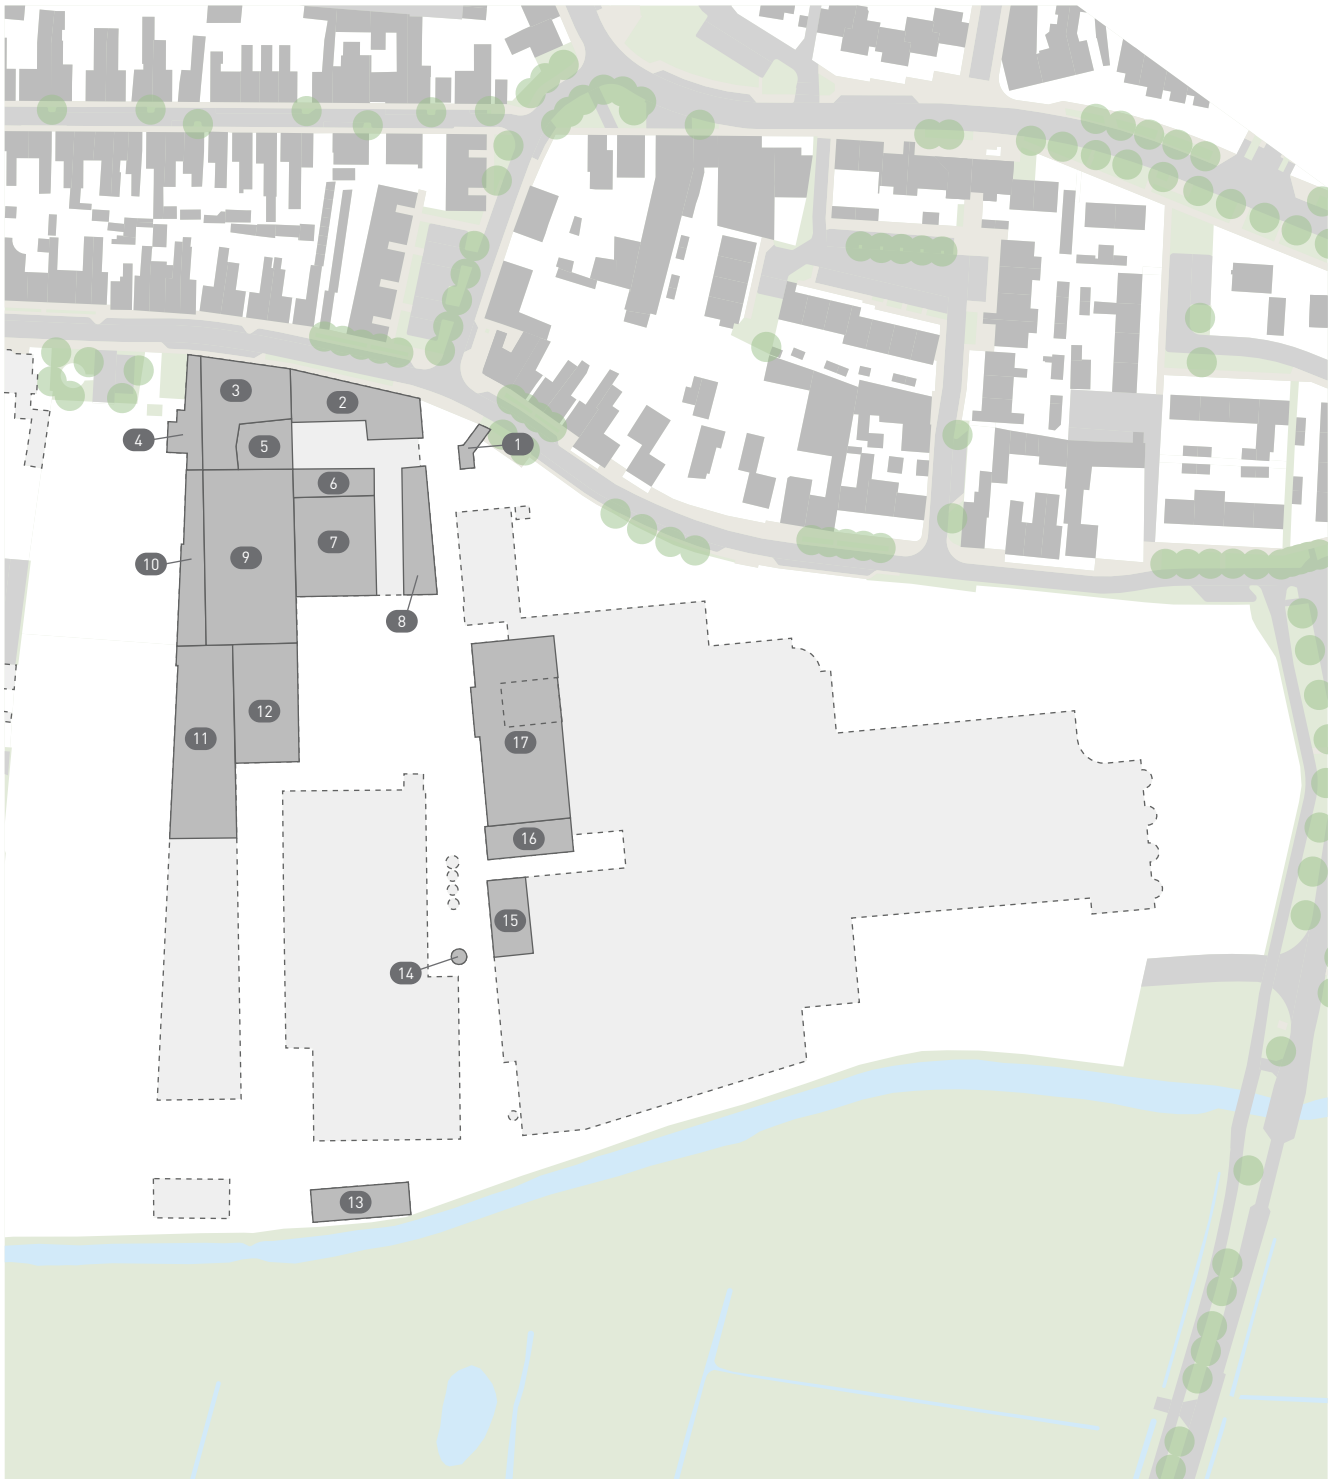
Aanduiding onderzochte gebouwen Van Besouw, schaal 1:2.000.

De algemene staat van de gebouwen is redelijk. Gezien de constructiewijze van de meeste gebouwen is roestend ijzer in het metselwerk, naast rottend houtwerk door langdurige lekkage, de grootste bedreiging van de technische staat. Schade zal hoogstwaarschijnlijk ook ontstaan zijn door thermische spanningen, trillingen, aanrijdschade en beheer waarbij de productie belangrijker werd geacht dan het behoud van gebouwen of onderdelen daarvan.

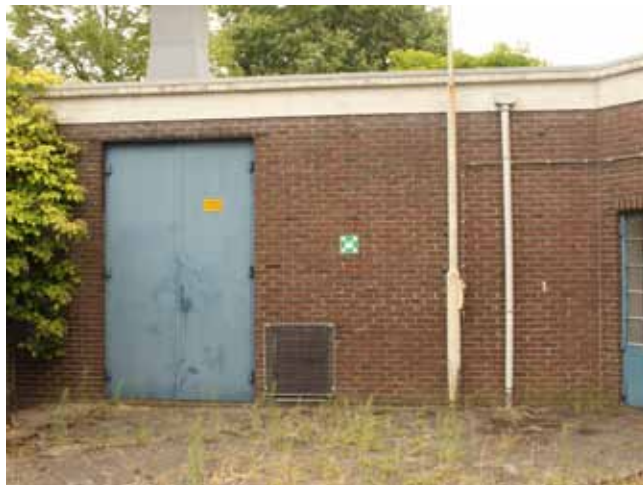
| Gebouw | Fundering | Metselwerk | Wandopeningen | Kapconstructie | Dak | Algemeen | Opmerkingen |
|---|---|---|---|---|---|---|---|
| 1 | 5 | 3 | 3 | ? | ? | 3 | Gevels gescheurd veroorzaakt door zetting, thermische spanning en trillingen |

1. Voorgevel in redelijke staat maar verticaal gescheurd.

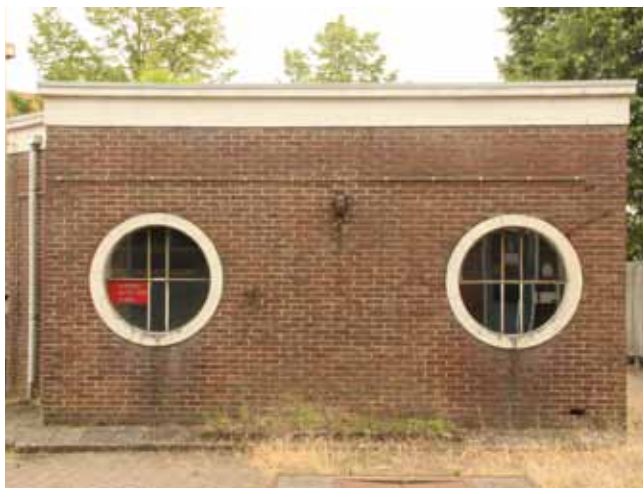
1. Gevel in redelijke staat, beton van raamopeningen en vensters. De hoeken zijn verticaal gescheurd.

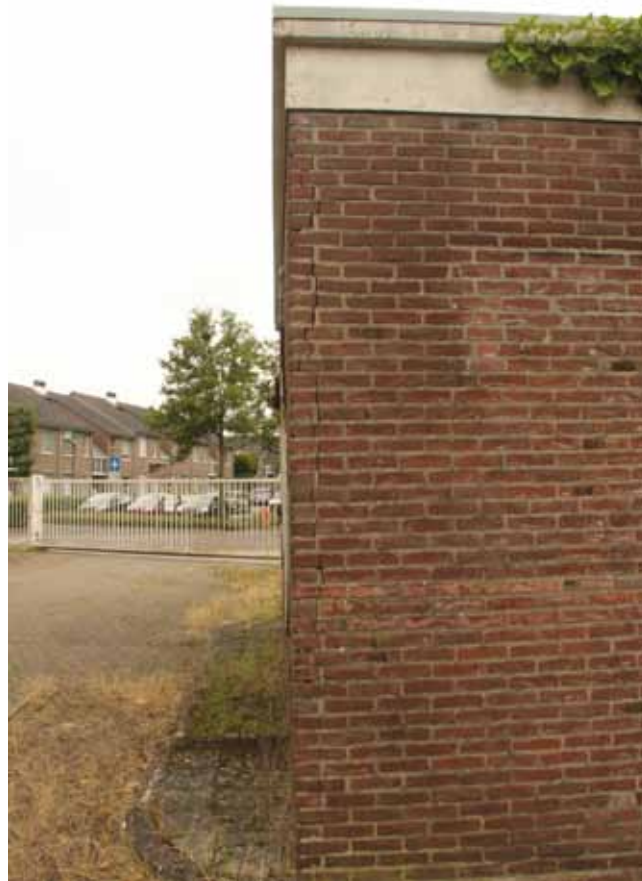
1. Scheurvorming op hoeken.

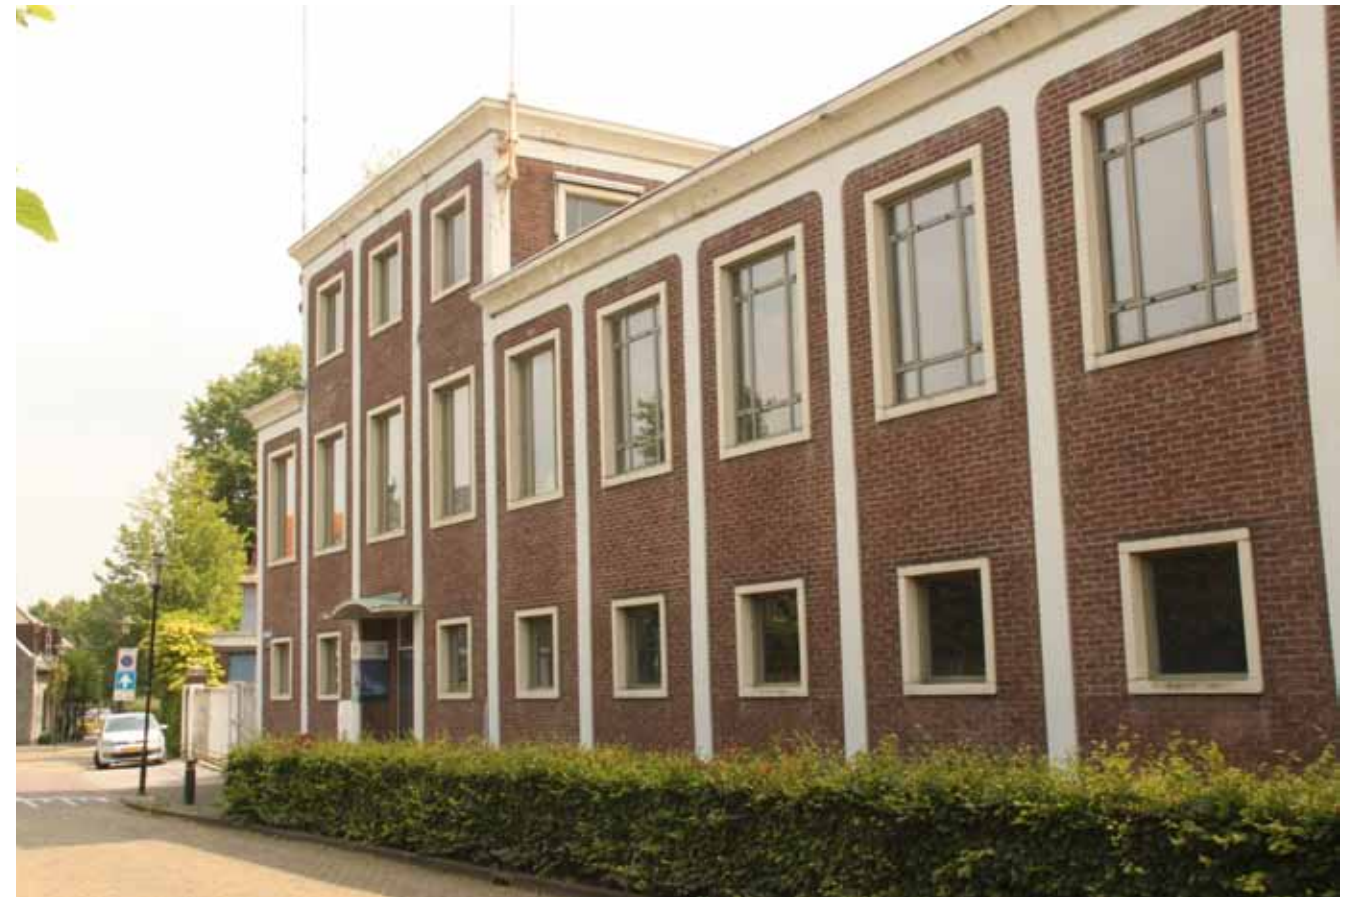
2. Gevel langs de Kerkstraat.

| Gebouw | Fundering | Metselwerk | Wandopeningen | Kapconstructie | Dak | Algemeen | Opmerkingen |
|---|---|---|---|---|---|---|---|
| 2 | 5 | 5 | 4 | ? | ? | 4 | Gevelopeningen en kozijnen matig, diverse kleinere betonschades |

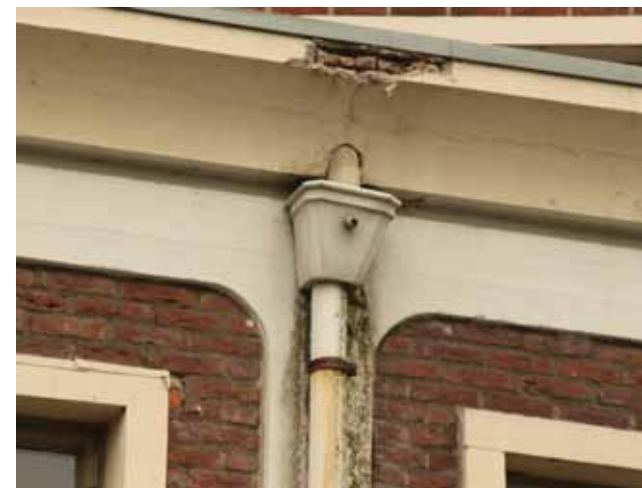
Metselwerk in goede staat. De betonnen dakrand is van afstand gezien matig door spanningen (roestende wapening). De kozijnen zijn in een redelijke staat (enkel glas). De verticale belegstukken zijn redelijk tot goed. De entree en met name de betonnen dakvorm is zeer slecht. Het lijstwerk boven het plint is in een redelijke tot goede staat.

2. Detail betonnen dakrand - het metselwerk en dekstuk is langdurig vochtbelast door een slechte afwatering, dit zal vervolgschade opgeleverd hebben.

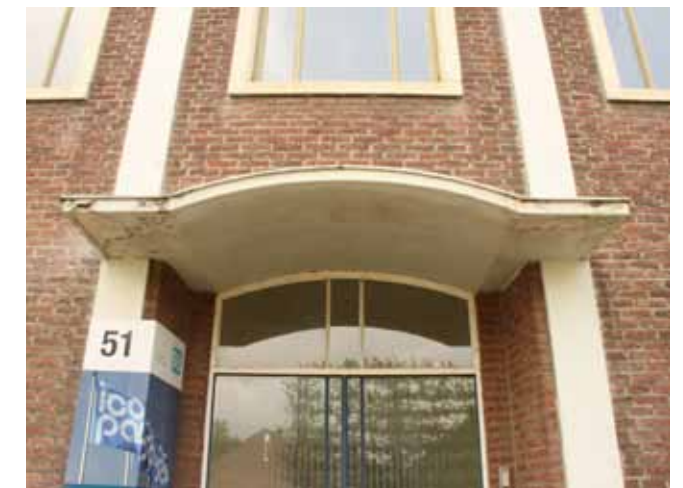
2. Detail luifeldak met betonschade.

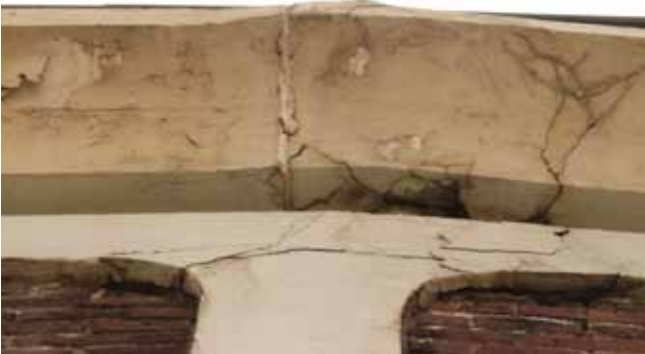
3. Deze foto is genomen op de plaats waar de gevellijn knikt, overgang gebouw 2 op 3.

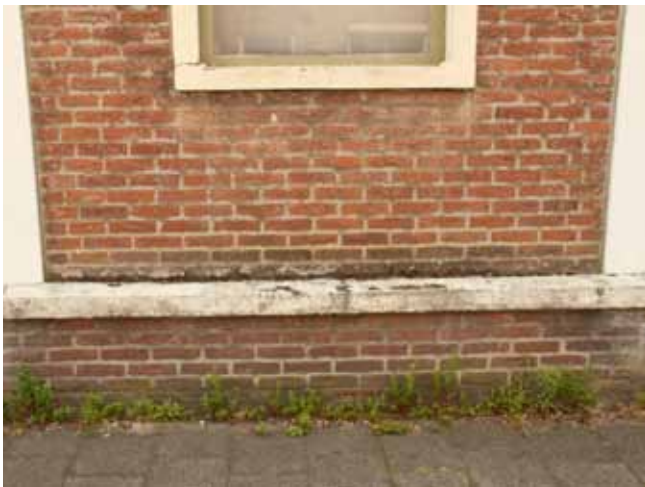
3. Plintlijst met vochtschade.

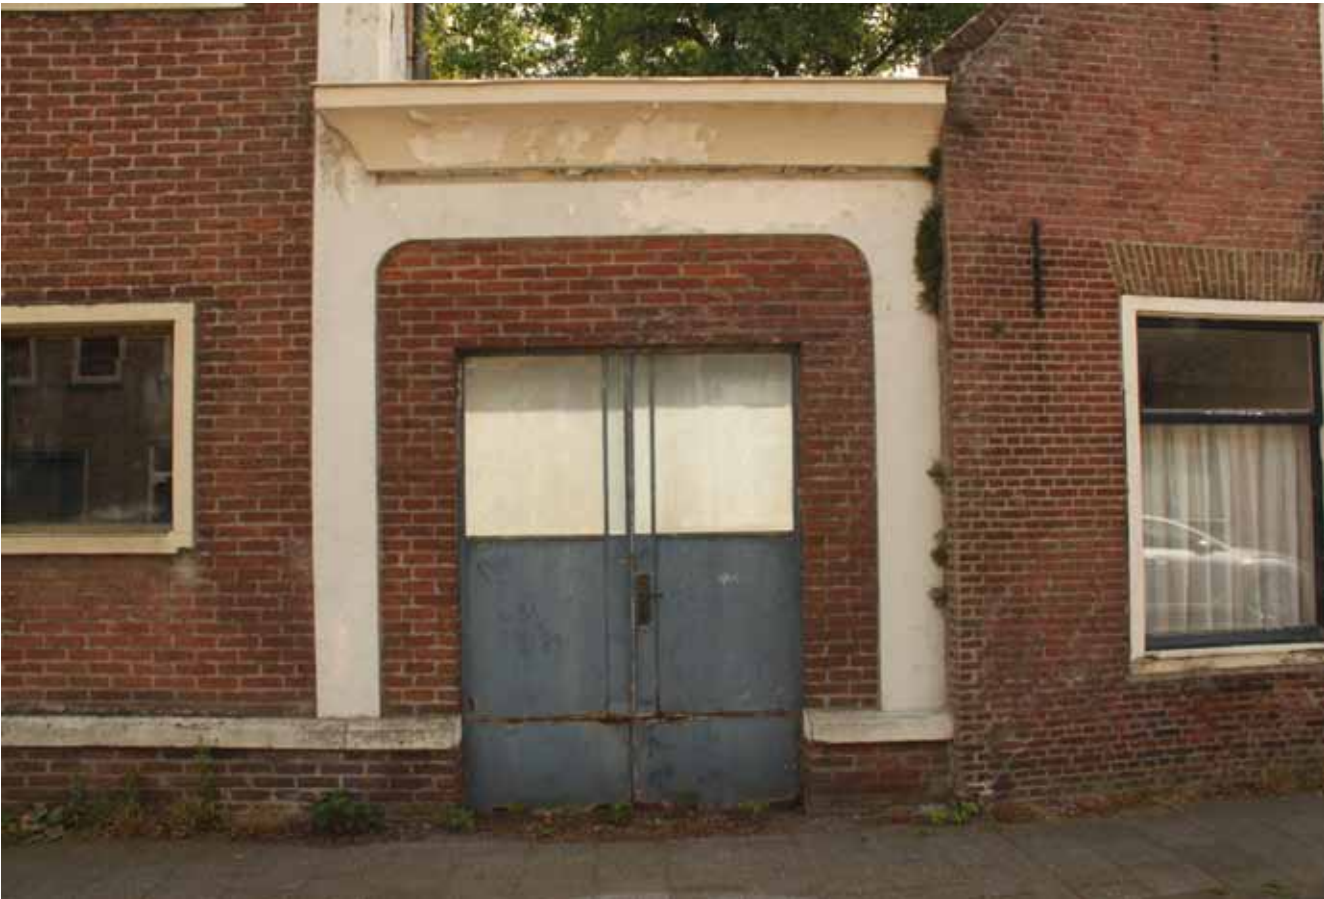
4. Gevelaanzicht van het magazijn dat als tussenlid naast het hoofdkantoor fungeert.

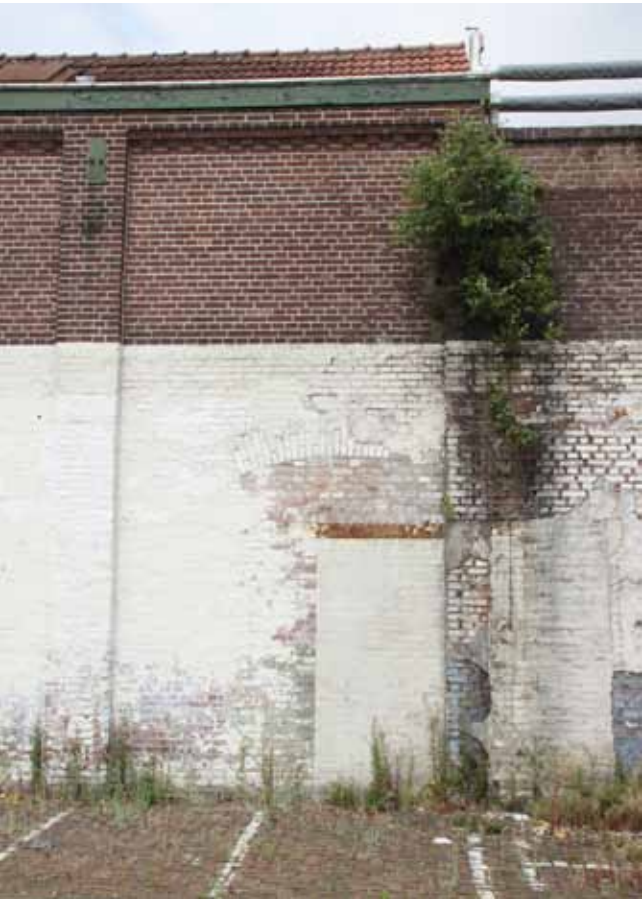
De gevels met veel bouwsporen zijn kwalitatief redelijk tot goed. Het metselwerk vertoont maar weinig scheuren en met name het muurwerk in de spaarvelden en de bovenrand met muizentand is goed. Gootbekledingen en dakrand zijn slecht. Dat geldt vermoedelijk ook voor het dak.

7. Gevelaanzicht van de weverij.

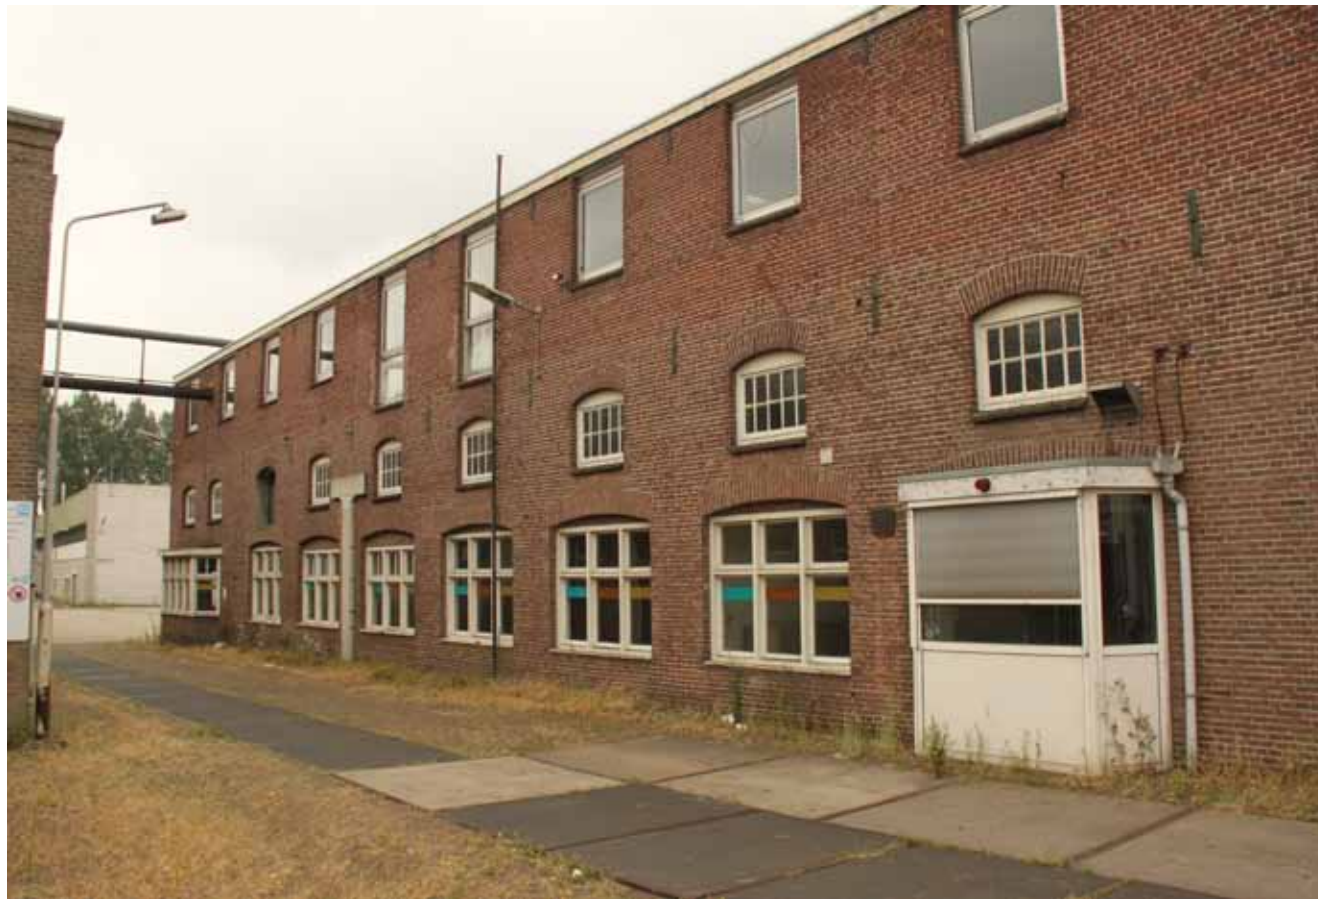
Dit gebouwdeel is eigenlijk in een redelijke tot goede staat voor wat betreft de gevel. Plaatselijk is wel scheurvorming zichtbaar maar gezien het oppervlak is dit maar een klein percentage slecht muurwerk. Zelfs de kozijnen en met name de onderste twee lagen zijn nog redelijk. Slecht onderhoud heeft deze vermoedelijk goed grenenhouten onderdelen zwaar belast. Het voegwerk is plaatselijk verdwenen en moet worden hersteld. Verder is een groot oppervlak van het voegwerk geschikt om te worden behouden. Slechte afwatering van het dak en mogelijk het ontbreken van hemelwaterafvoeren heeft het muur- en houtwerk op de uitwendige hoek belast. Dit heeft geleid tot spanningen en scheuren in het muurwerk.

8. Gevelaanzicht van het magazijn.

| Gebouw | Fundering | Metselwerk | Wandopeningen | Kapconstructie | Dak | Algemeen | Opmerkingen |
|---|---|---|---|---|---|---|---|
| 8 | 5 | 3 | 3 | ? | ? | 3 | Gevels pl. gescheurd door zwakke schakels/roest. Kozijnen sl. onderhoud |

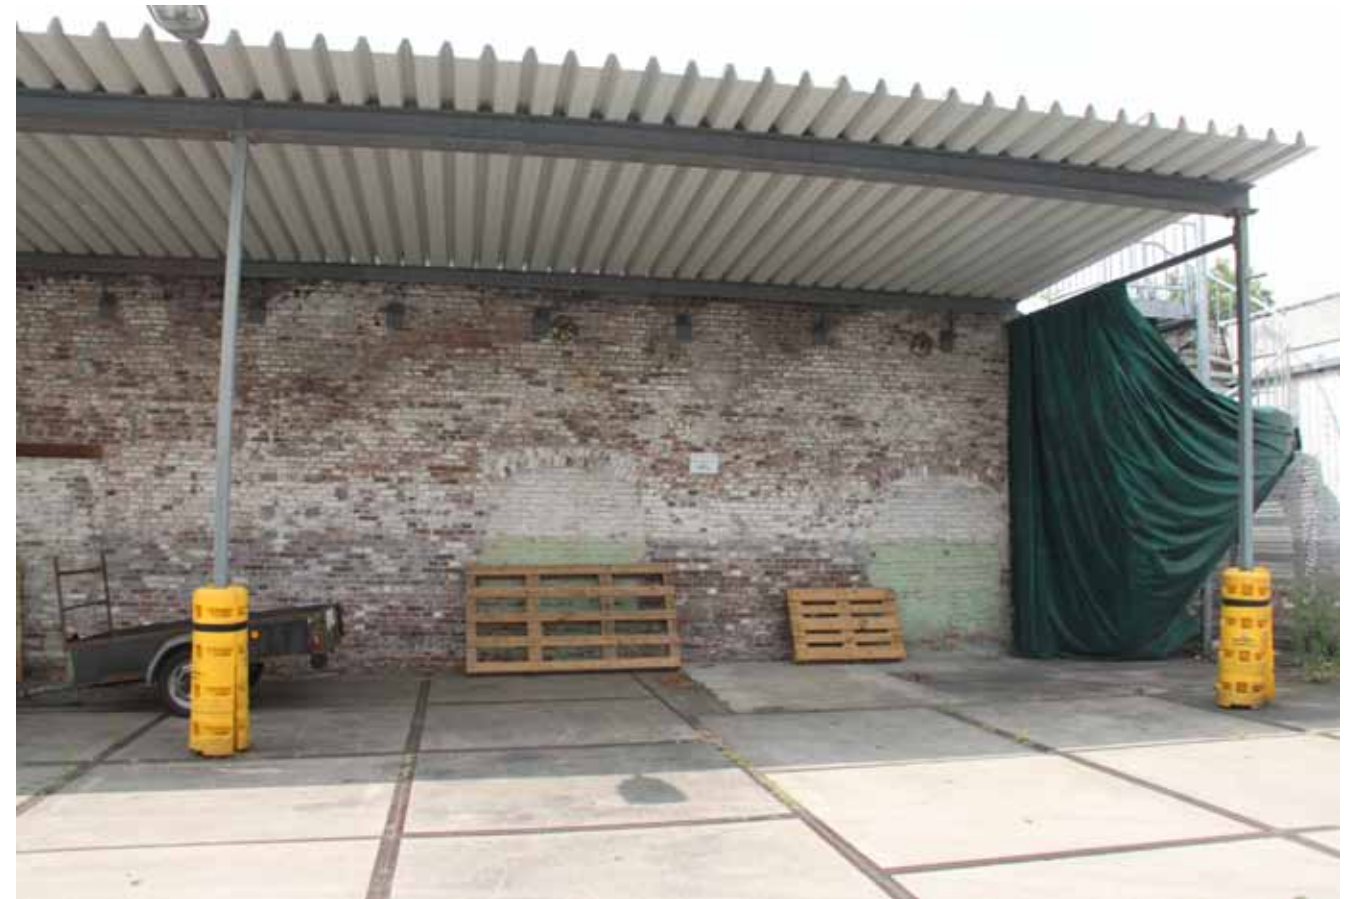
Dit gebouwdeel, eigenlijk alleen een overkapping, is in een redelijke staat. Dat geldt voor het muurwerk (met bouwsporen) en het dak.

11. Garenmagazijn.

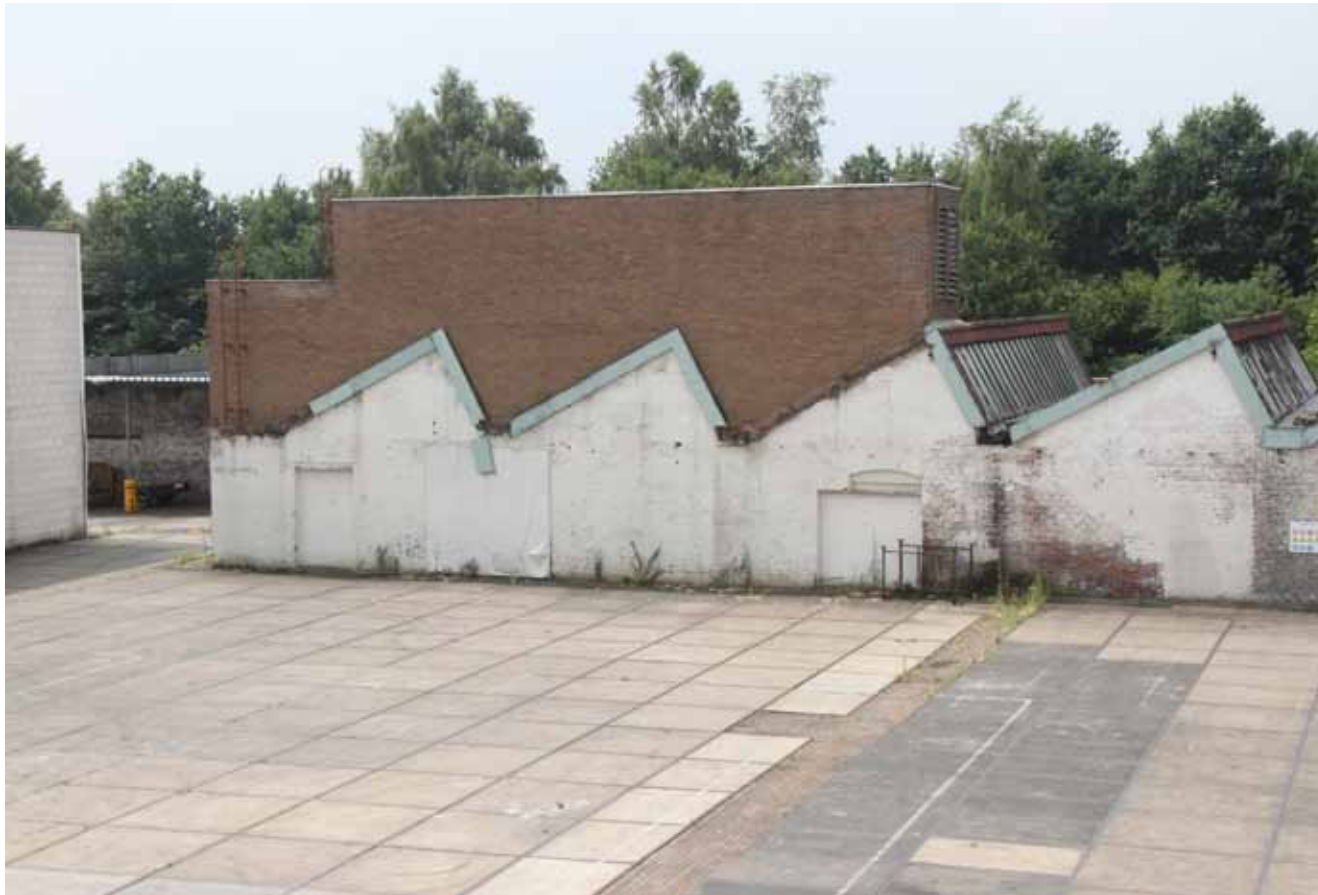
12. Gevel met contouren van de sheddaken.

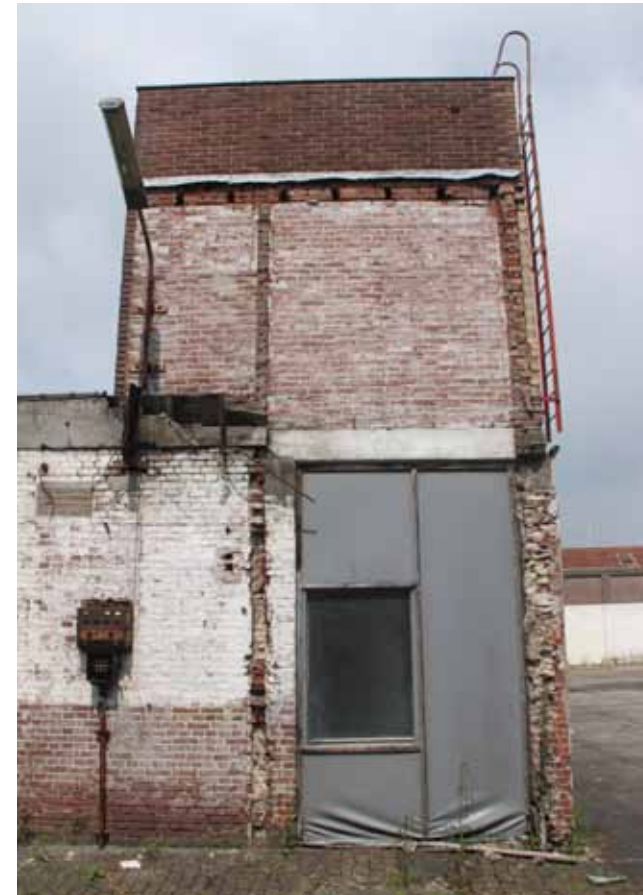
12. Zuidgevel.

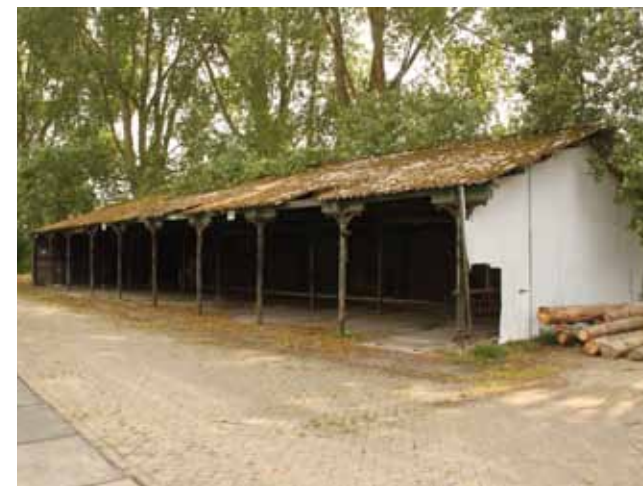
Dit gebouw is een overkapping met een zeer slechte staat. Slechts de gietijzeren kolommen en delen van de houtconstructies zijn nog redelijk. De daken zijn vermoedelijk asbesthoudend.

13. Bergloods achter op het terrein.

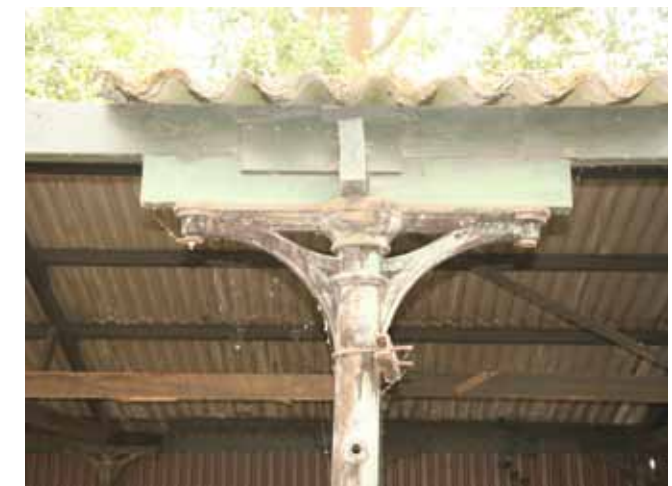
13. Detail gietijzeren kolom

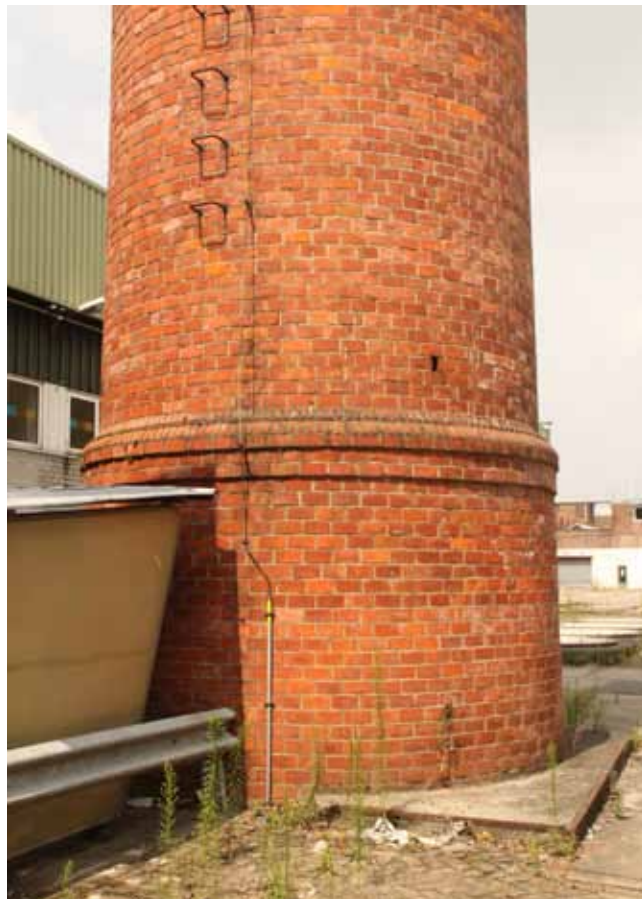
14. Metselwerk goed, hogerop aangetast door eroderend voegwerk.

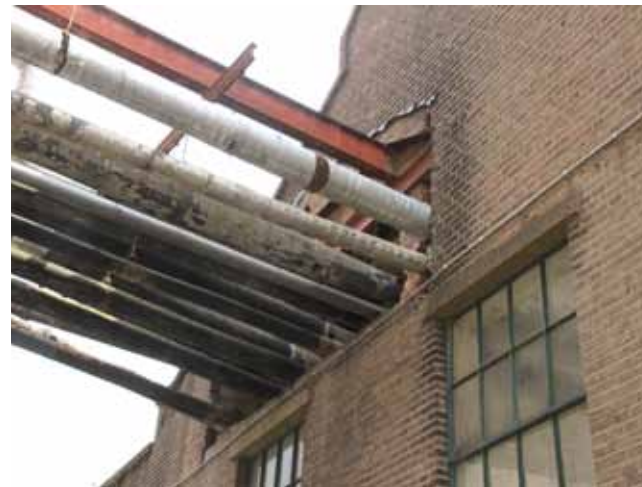
De gevels van dit gebouw zijn voorzien van vele ijzerwaren wat muurschade oplevert. De gevel op het zuidwesten wordt thermisch zwaar belast en hierdoor zijn hoogstwaarschijnlijk scheuren ontstaan. Ook de kopgevel aan de noordzijde is op plaatsen fors gescheurd. In deze gevel zijn veel installaties doorgevoerd met vervolgschade van dien.

15. Vervolgschade van de doorgevoerde installaties door de gevel.

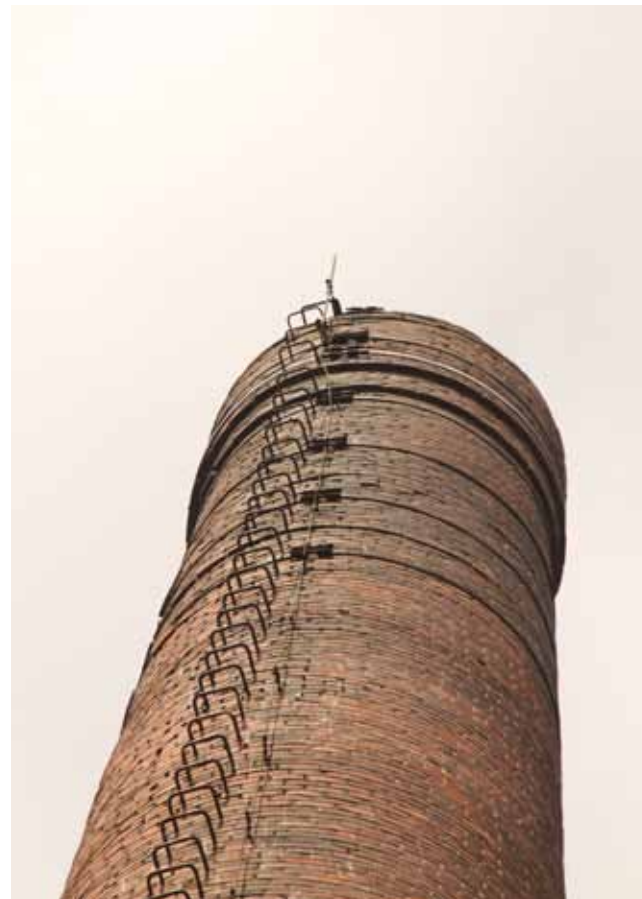
Het metselwerk is in goede staat, hogerop is het aangetast door eroderend voegwerk. De schoorsteenkop vertoont loszittend voegwerk en gescheurde stenen. De klimijzers vragen een nadere inspectie.

14. De schoorsteenkop vertoont loszittend voegwerk en gescheurde stenen, de klimijzers vragen een nadere inspectie.

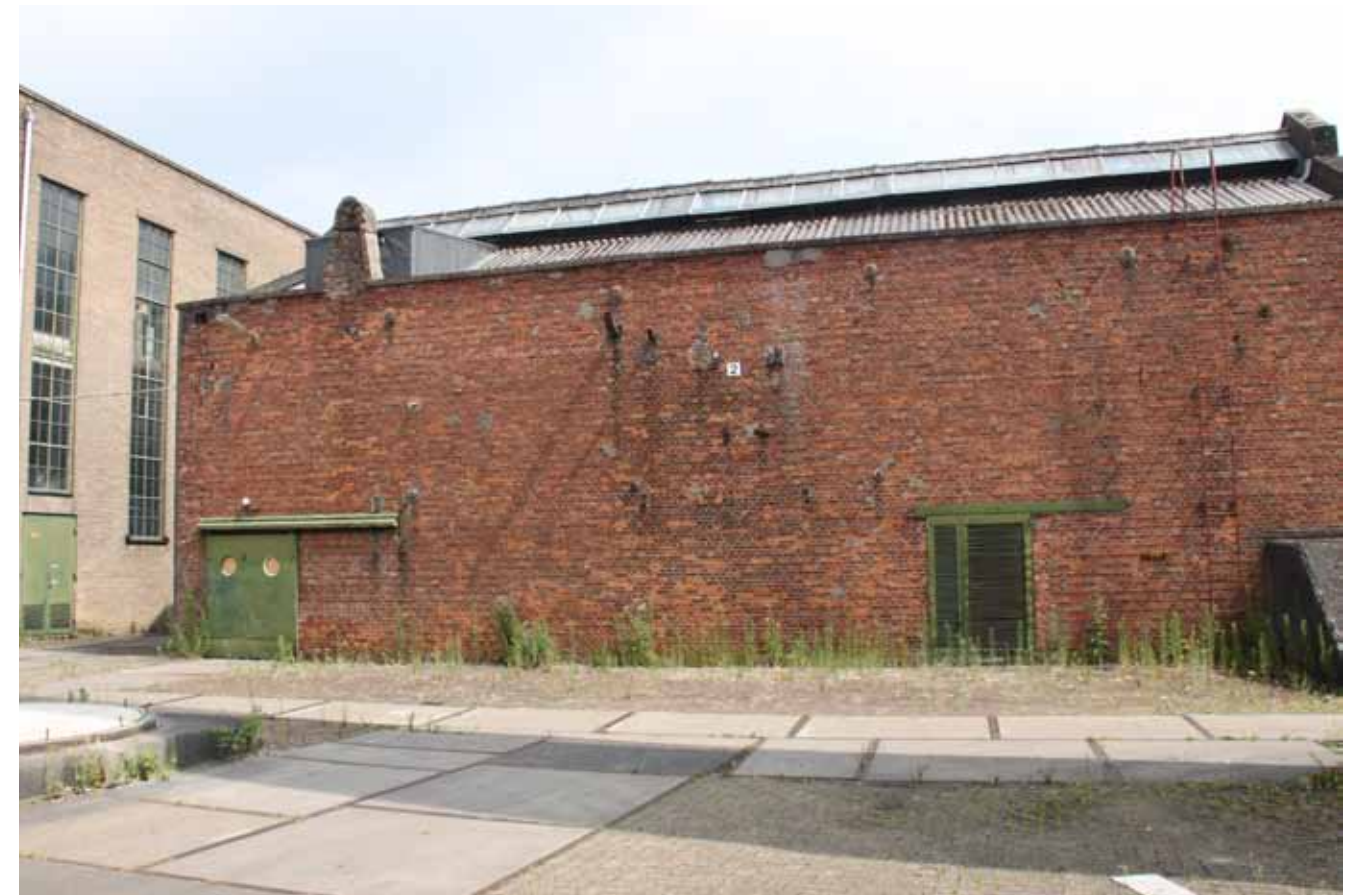
15. Gevelaanzicht van het Ketelhuis met links de zijgevel van het accu- en pompgebouw.
