# Transformatiekader Zuidrand Goirle

18 juli 2017

Projectnr.: 17026a  
Datum: 29 augustus 2017

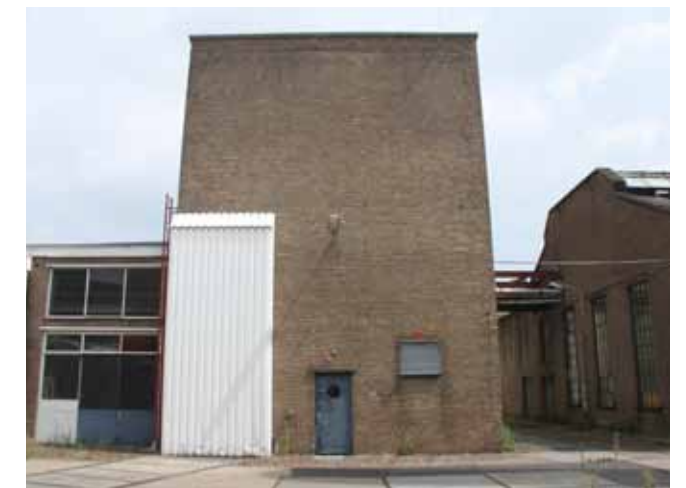
Het muurwerk van dit gebouw is in een redelijk tot goede staat met uitzondering van de uitwendige hoek op het zuidoosten. Hier zijn verticale scheuren zichtbaar. Onduidelijk is waarom een beplating is aangebracht. De noordgevel inclusief de kozijnen is eveneens in een redelijke tot goede staat.

16. Gevelaanzicht van het accu- en pompgebouw.

| Gebouw | Fundering | Metselwerk | Wandopeningen | Kapconstructie | Dak | Algemeen | Opmerkingen |
|---|---|---|---|---|---|---|---|
| 16 | 5 | 3 | 2 | ? | ? | 3 | Matige staat door veel scheuren tgv therm. spanningen, roest en trillingen |

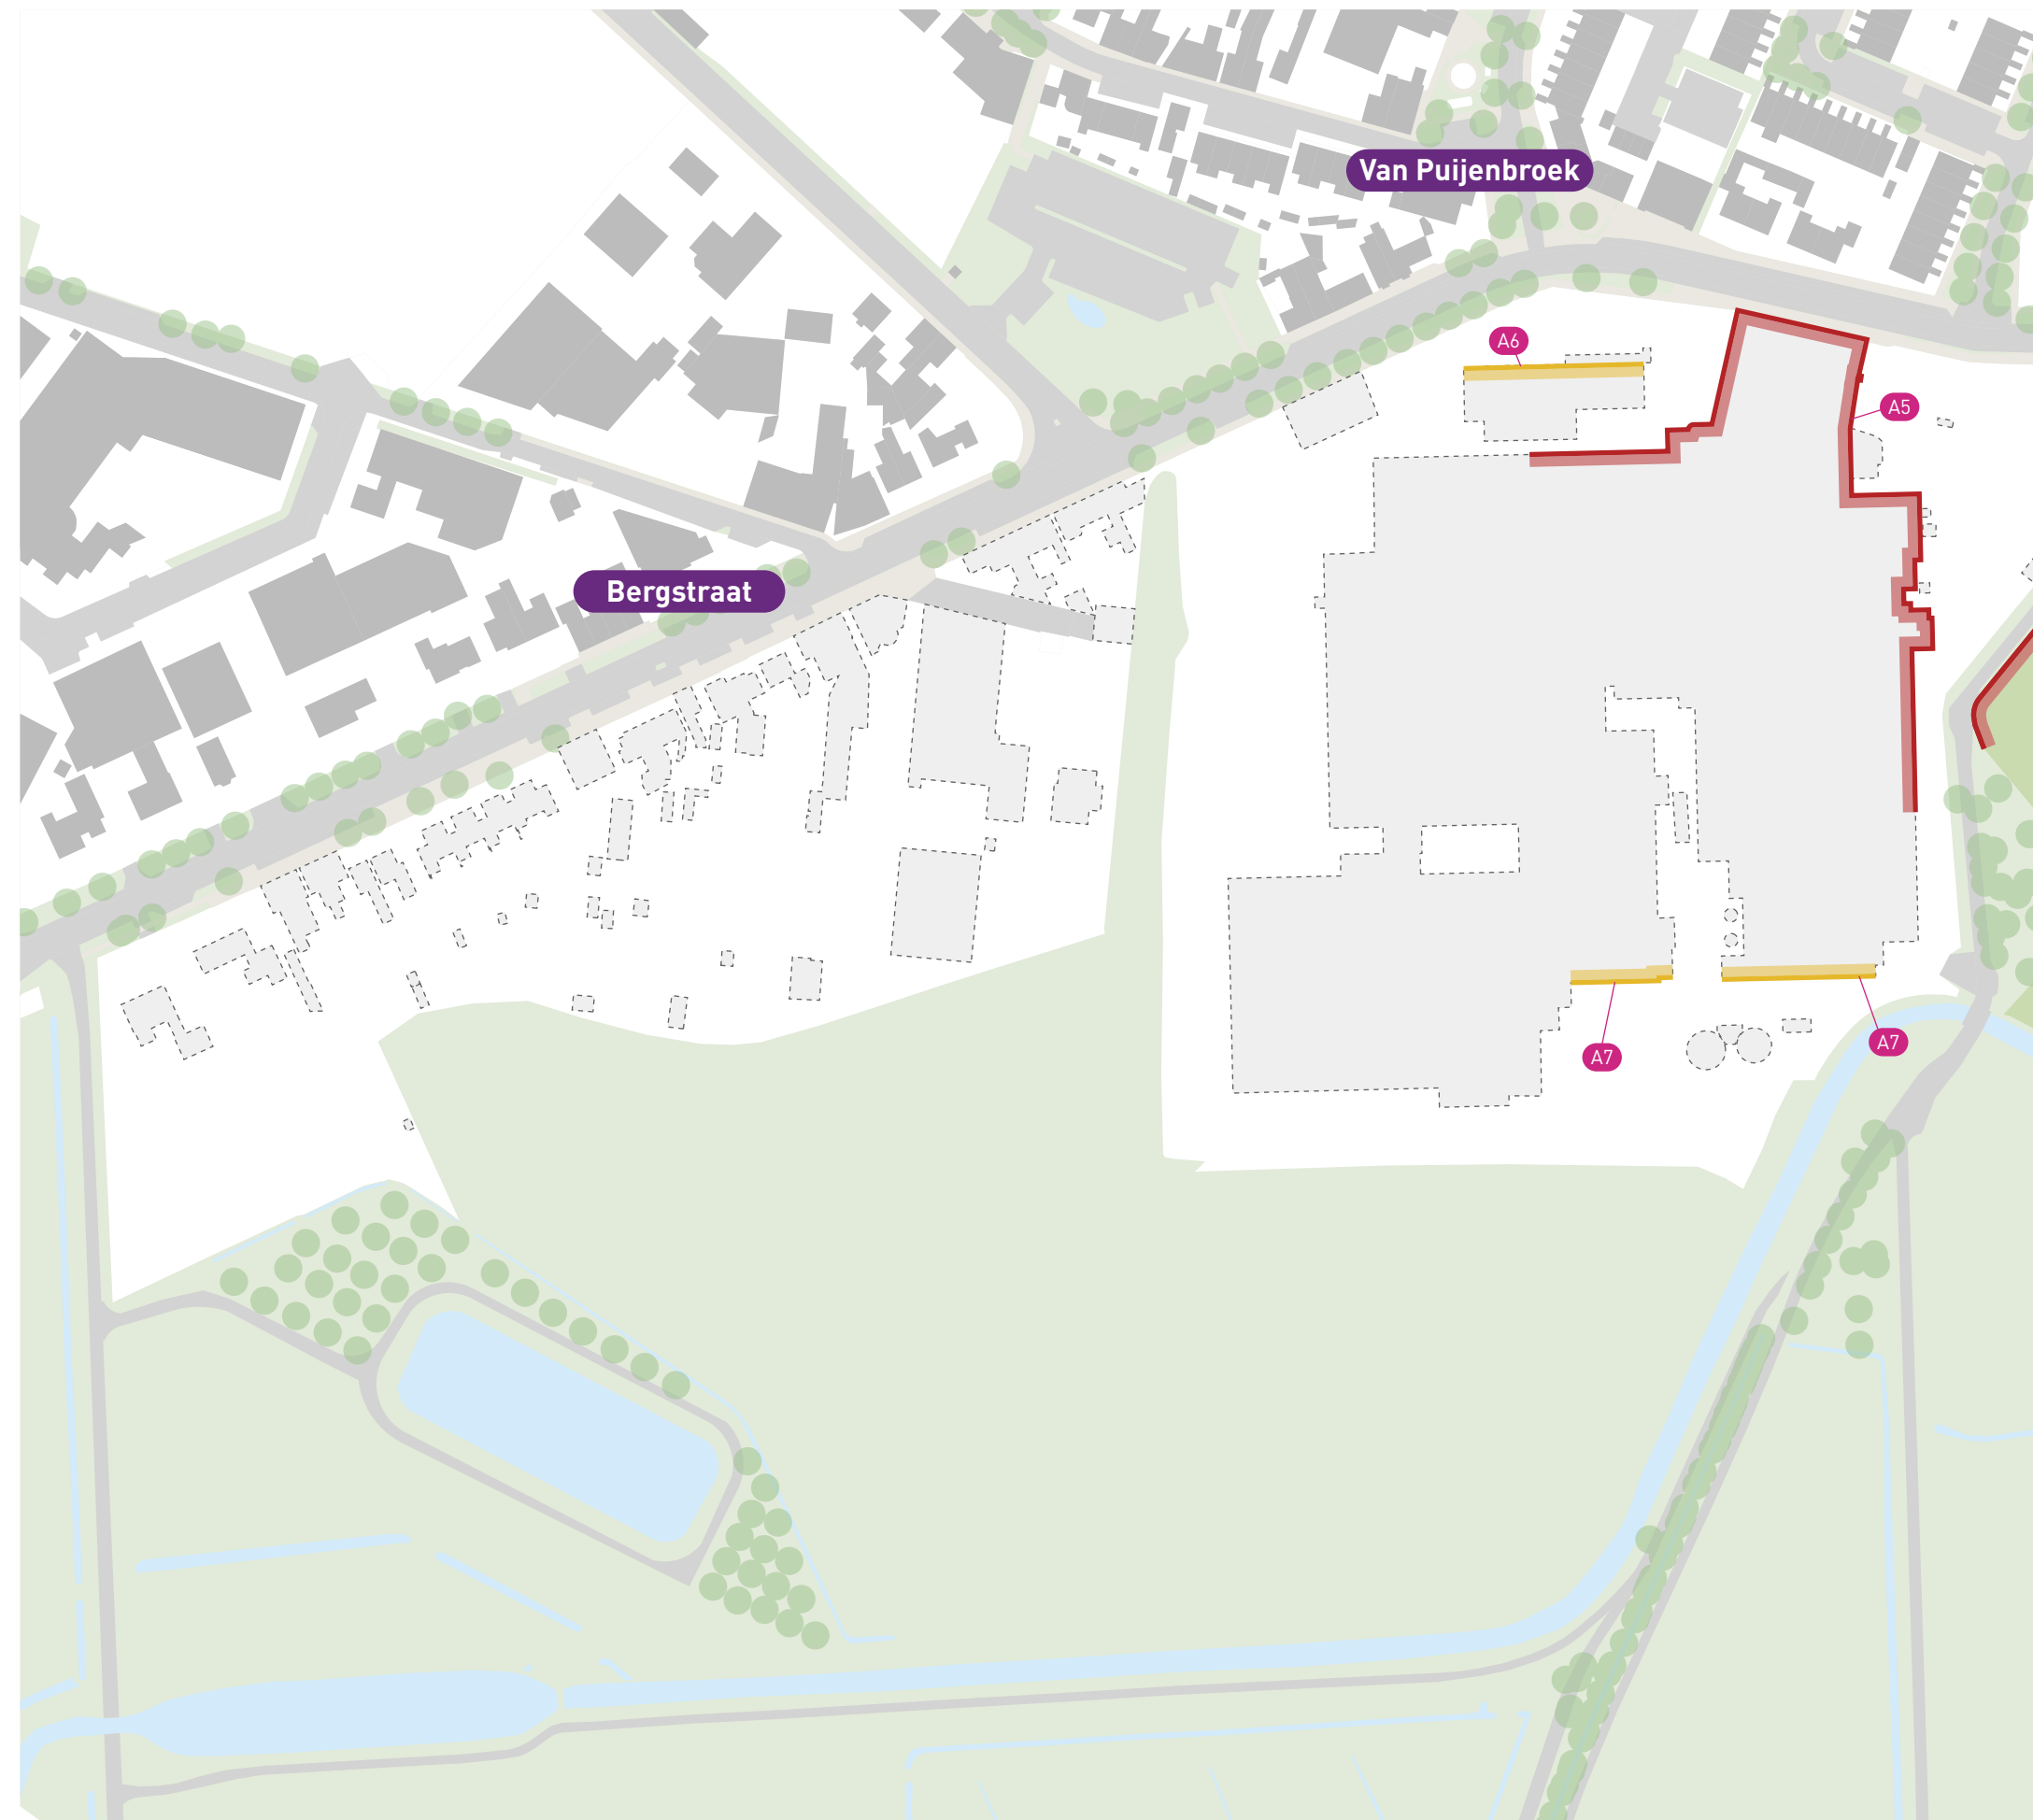
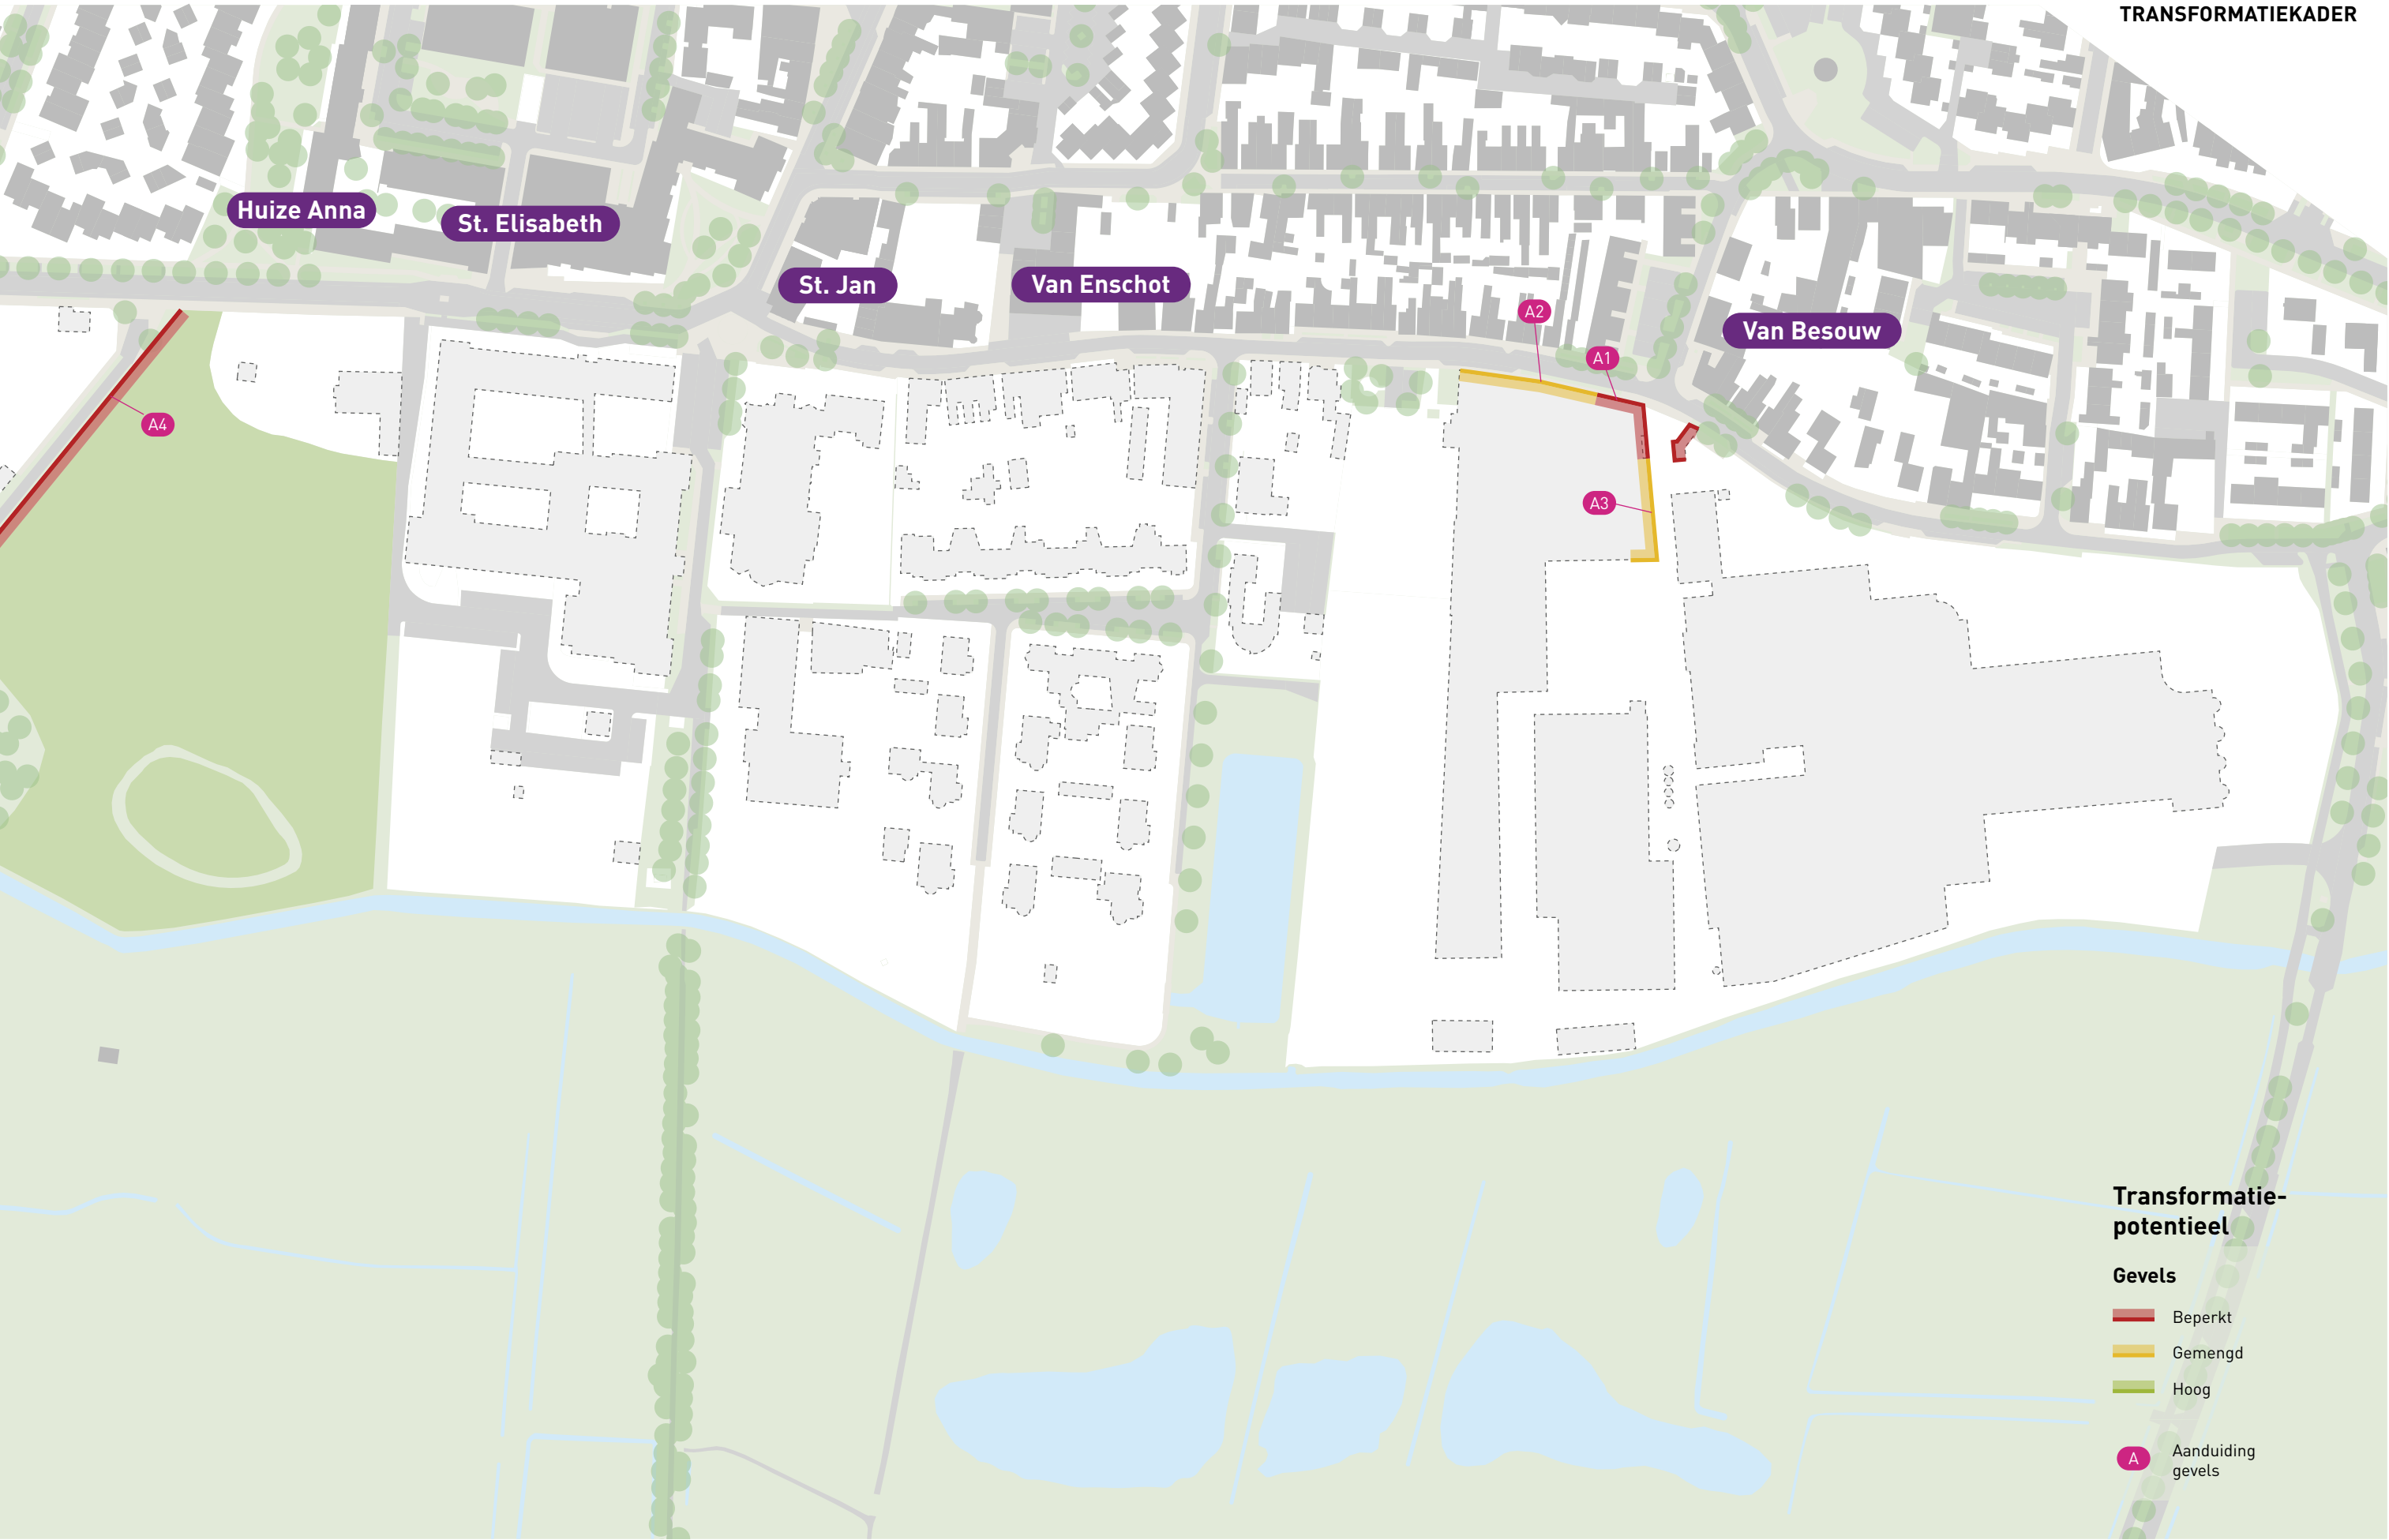
Waardekaart gevels, schaal 1:2.000 ►

- A7. GEMENGD TRANSFORMATIEPOTENTIEEL**  
Karakteristieke kopgevels grenzend aan het landschap. Bij nieuwbouw overwogen of een verwijzing naar deze vorm mogelijk is of bijvoorbeeld een markant gevormde kopgevel plaatsen, zichtbaar vanuit het landschap.

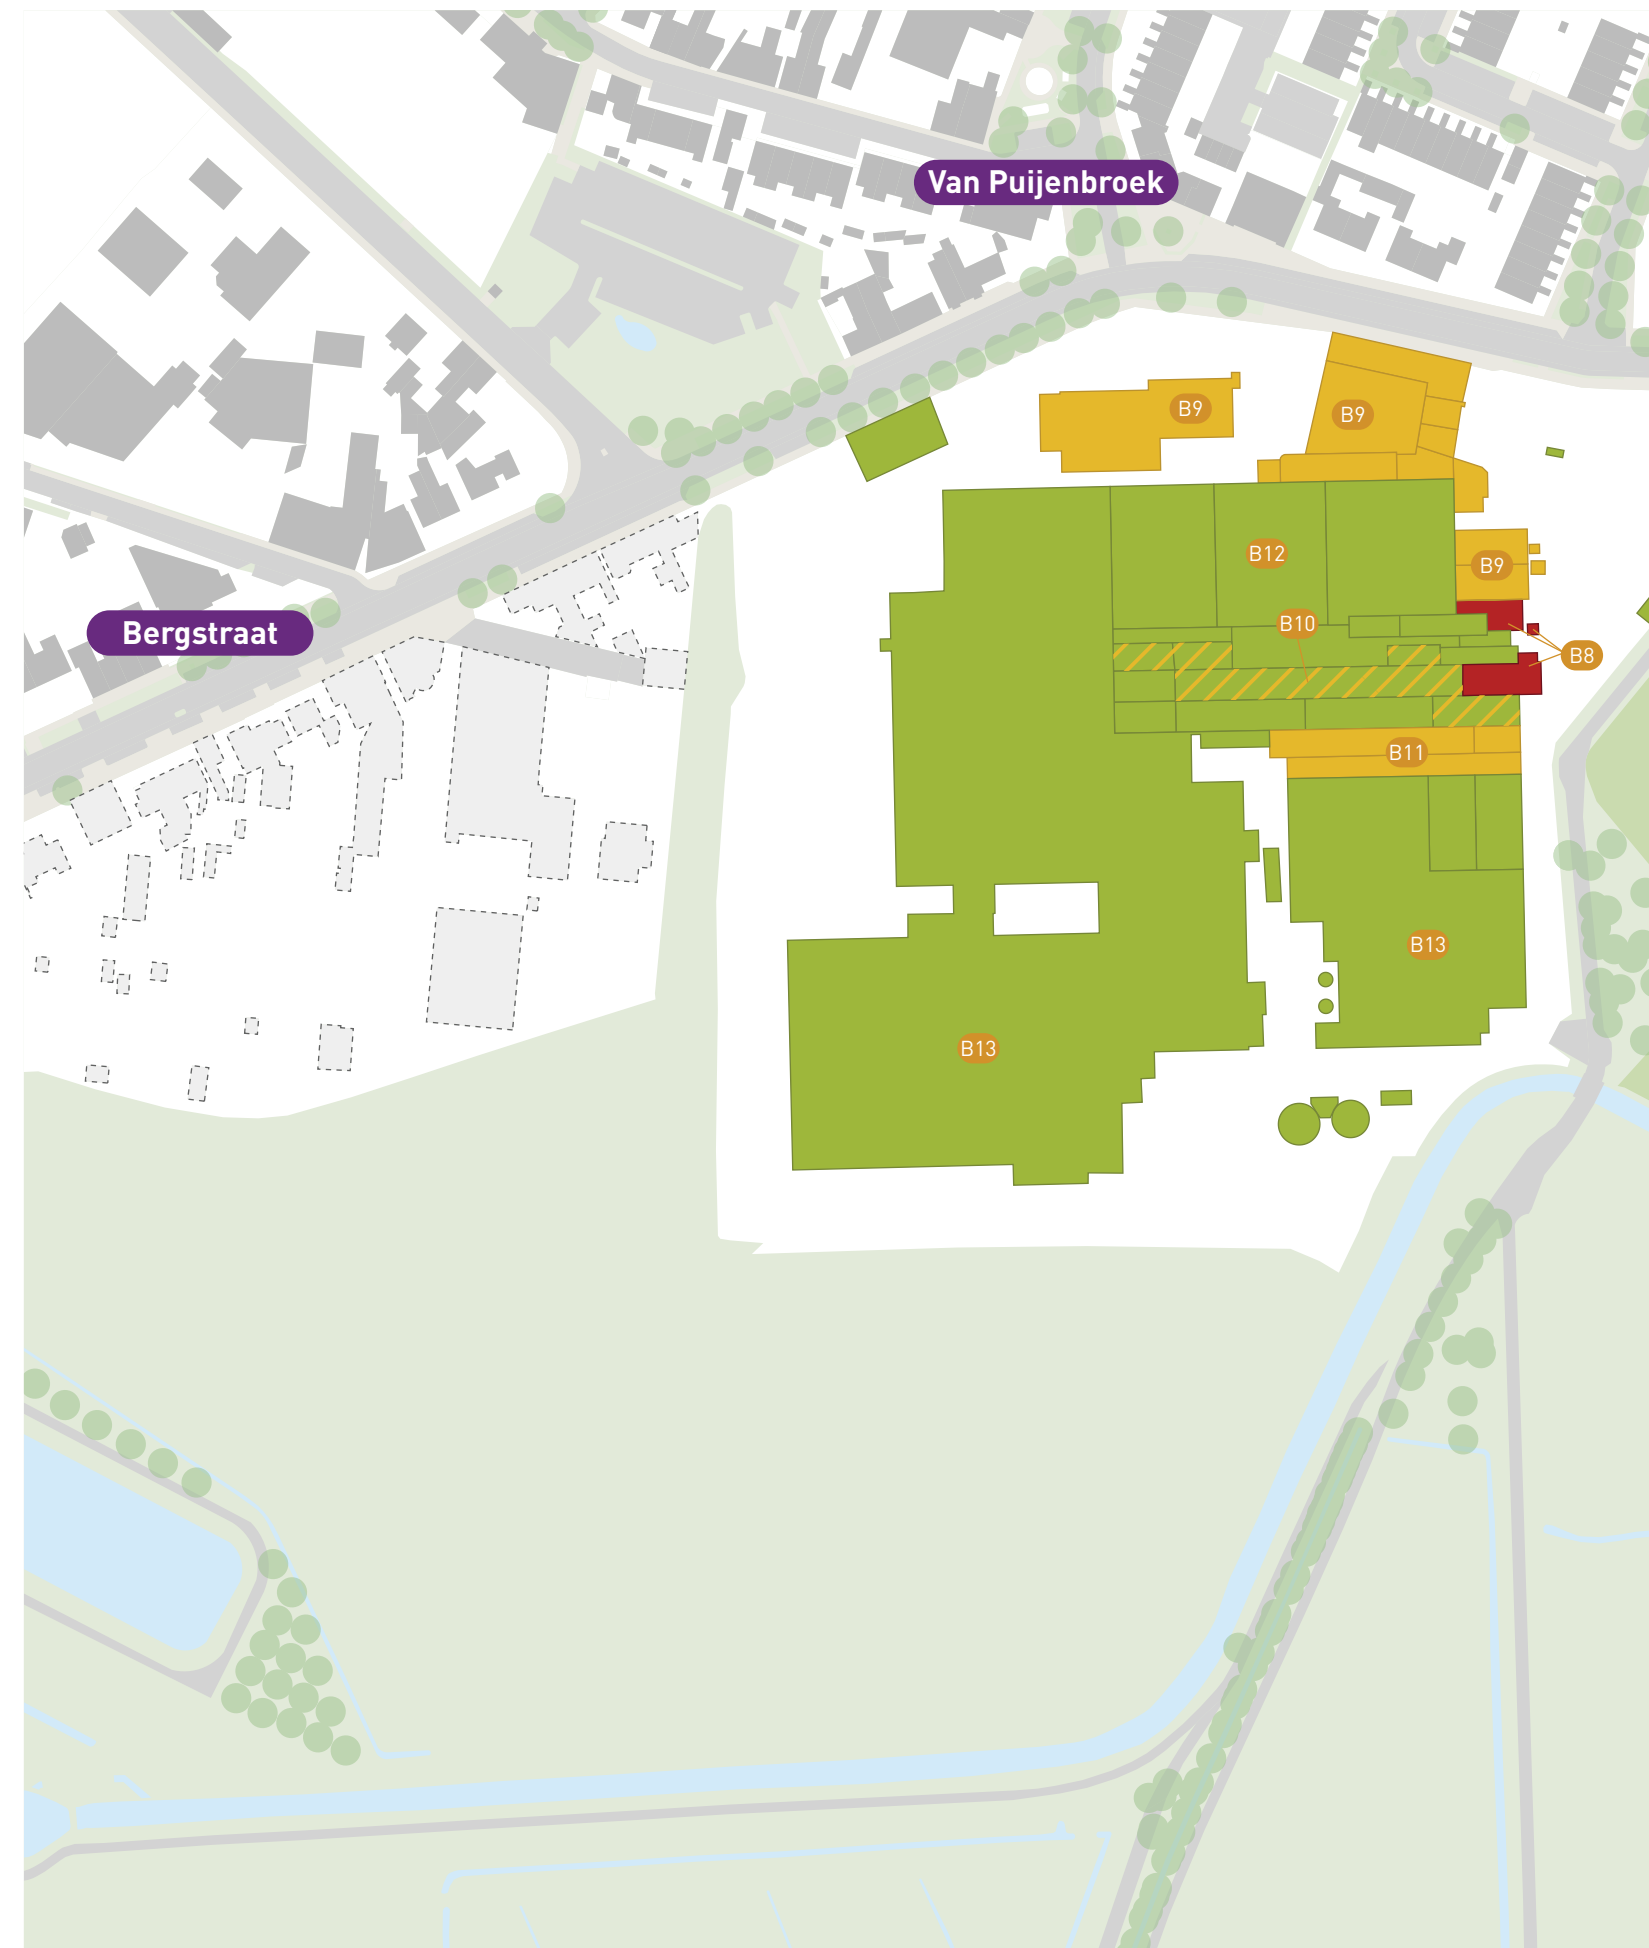
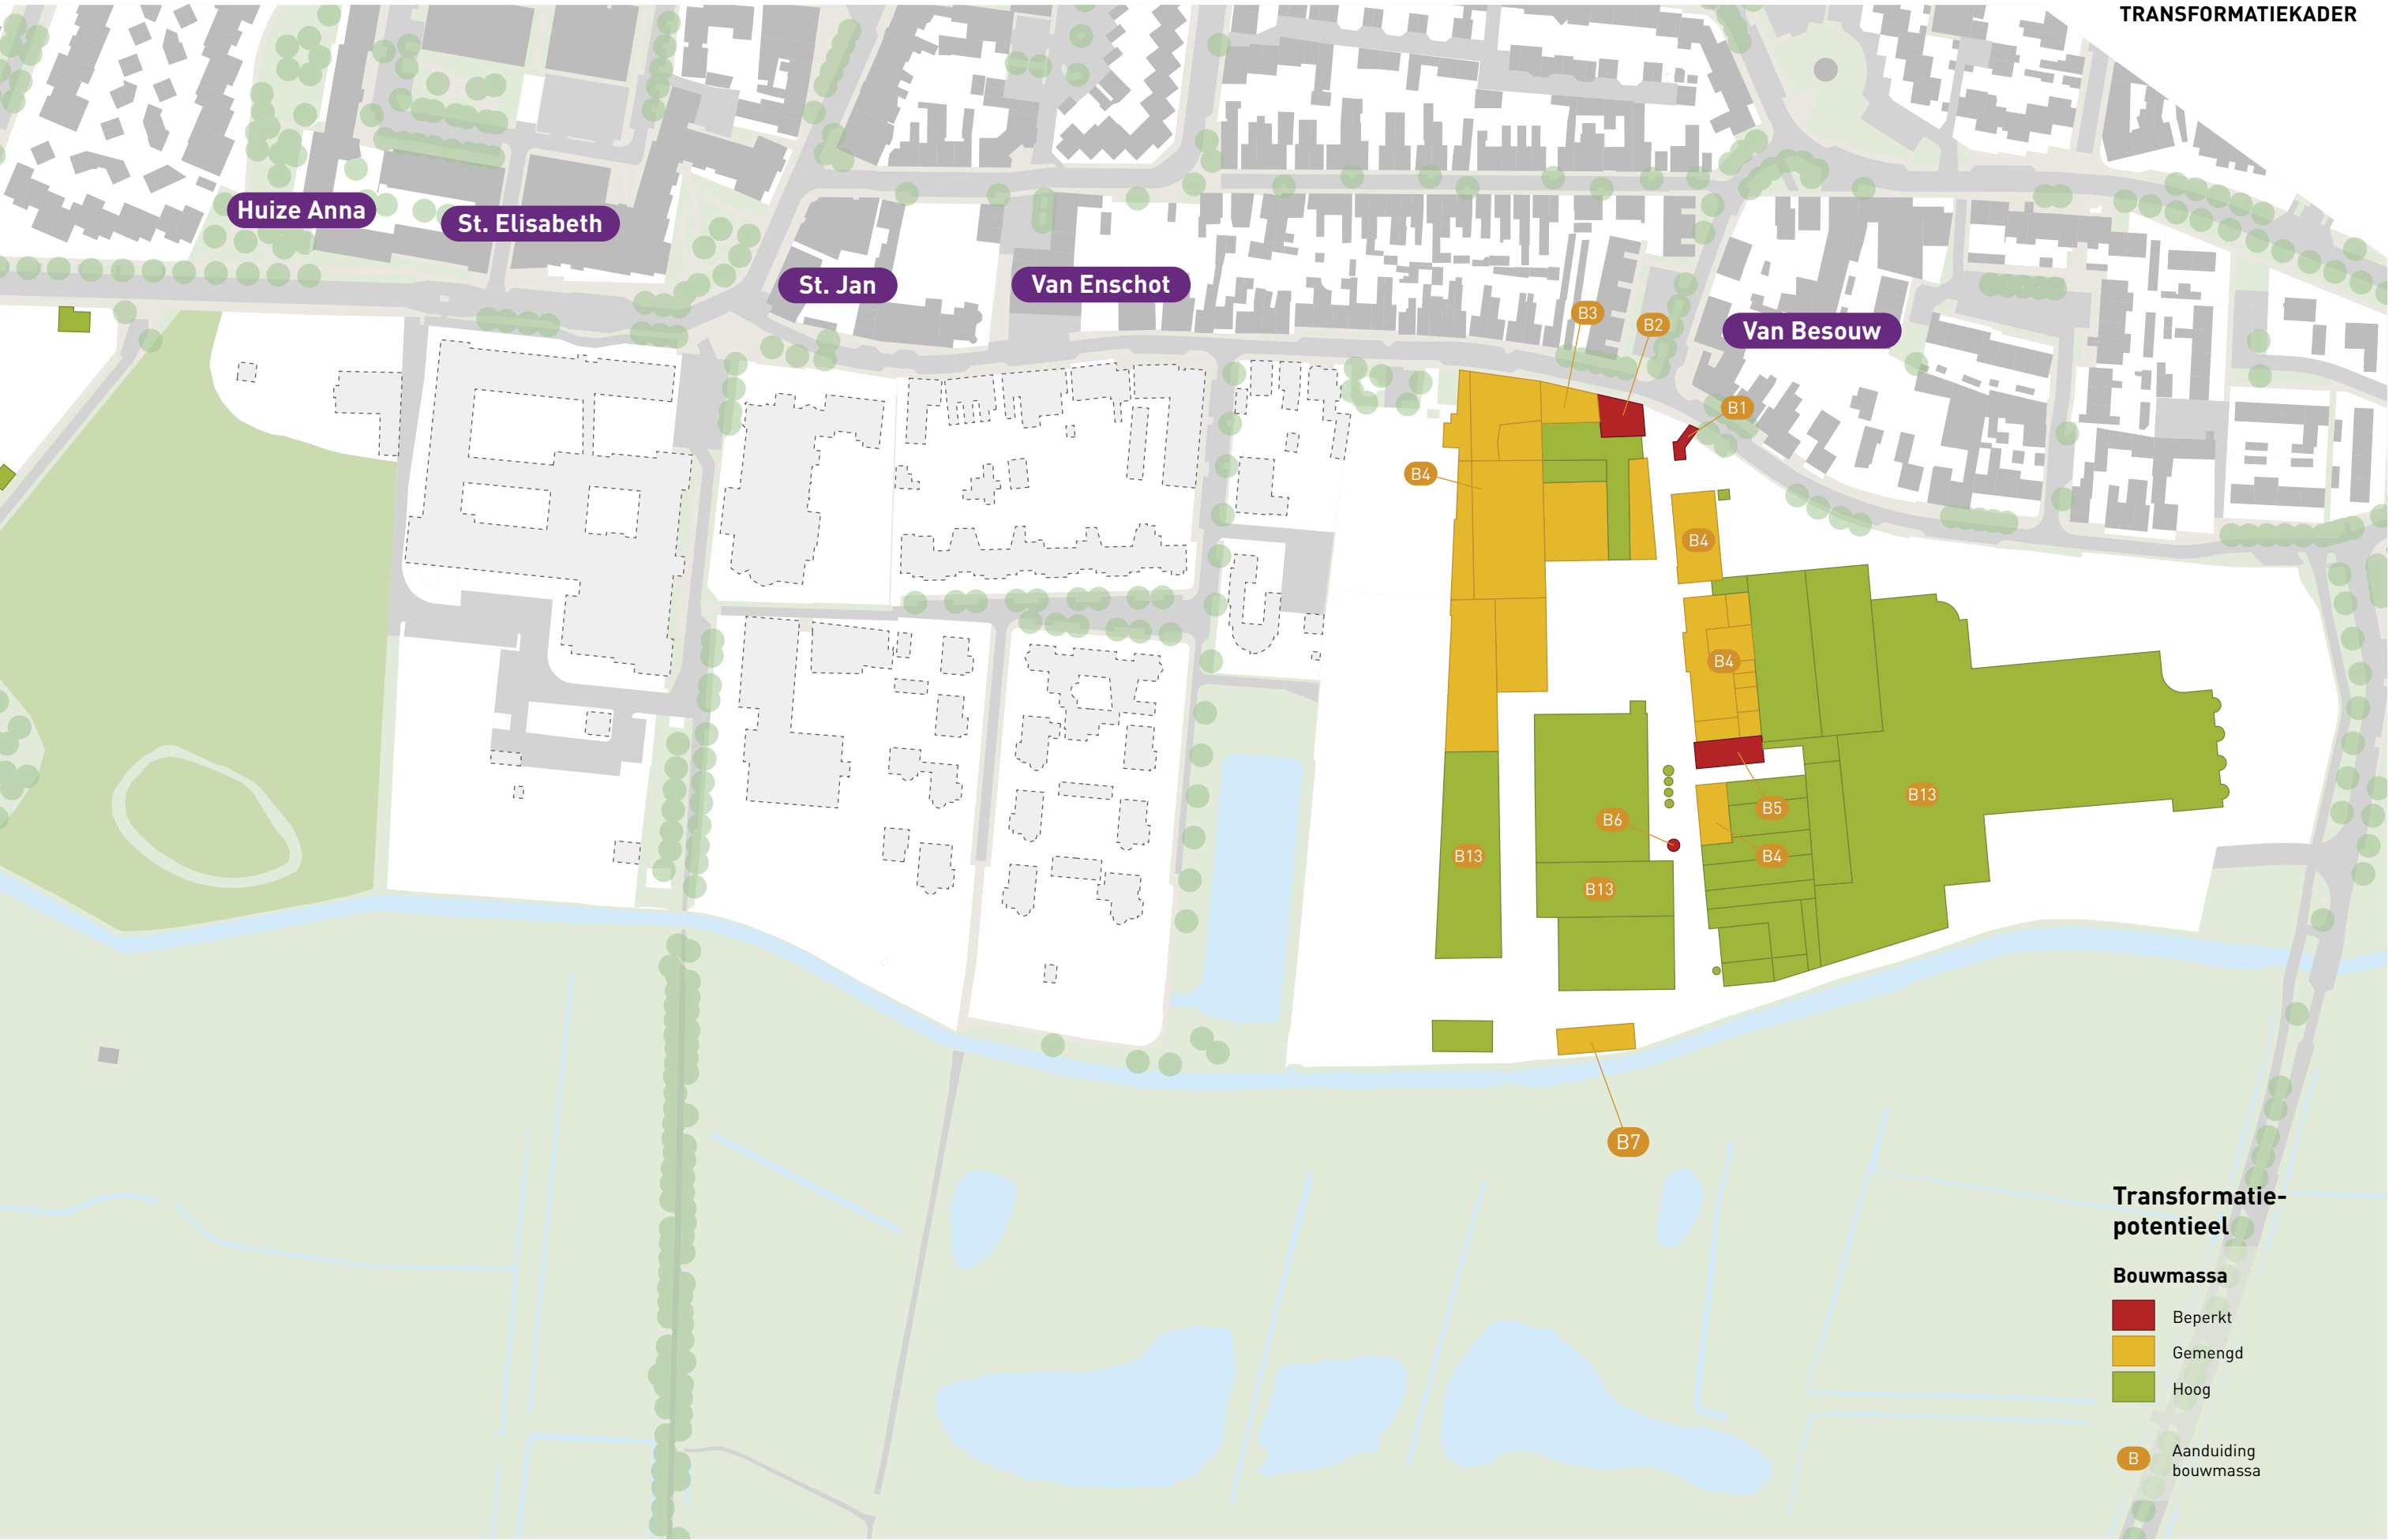
Waardekaart bouwmassa, schaal 1:2.000 ►

- B10. HOOG TRANSFORMATIEPOTENTIEEL**  
De ververij is als volume positief gewaardeerd bij BAAC. Er zijn nauwelijks mogelijkheden tot hergebruik wegens volume, doorsnede en stramien. Dit is wel mogelijk bij B11. .
- B11. GEMENGD TRANSFORMATIEPOTENTIEEL**  
Hoewel jonger van datum, kan dit volume de herinnering aan de loodsen zichtbaar maken. Het magazijn proberen her te gebruiken: woningbouw is zeer wel denkbaar .
- B12. HOOG TRANSFORMATIEPOTENTIEEL**  
Hoewel positief beoordeeld door BAAC zijn er geen mogelijkheden tot transformatie. Dit vanwege hybride oude en nieuwe delen, een krappe maat om de constructie te vervangen en het volume past moeilijk bij het toekomstige programma.
- B13. HOOG TRANSFORMATIEPOTENTIEEL**  
Geen behoudenswaardige bouwdeelen.

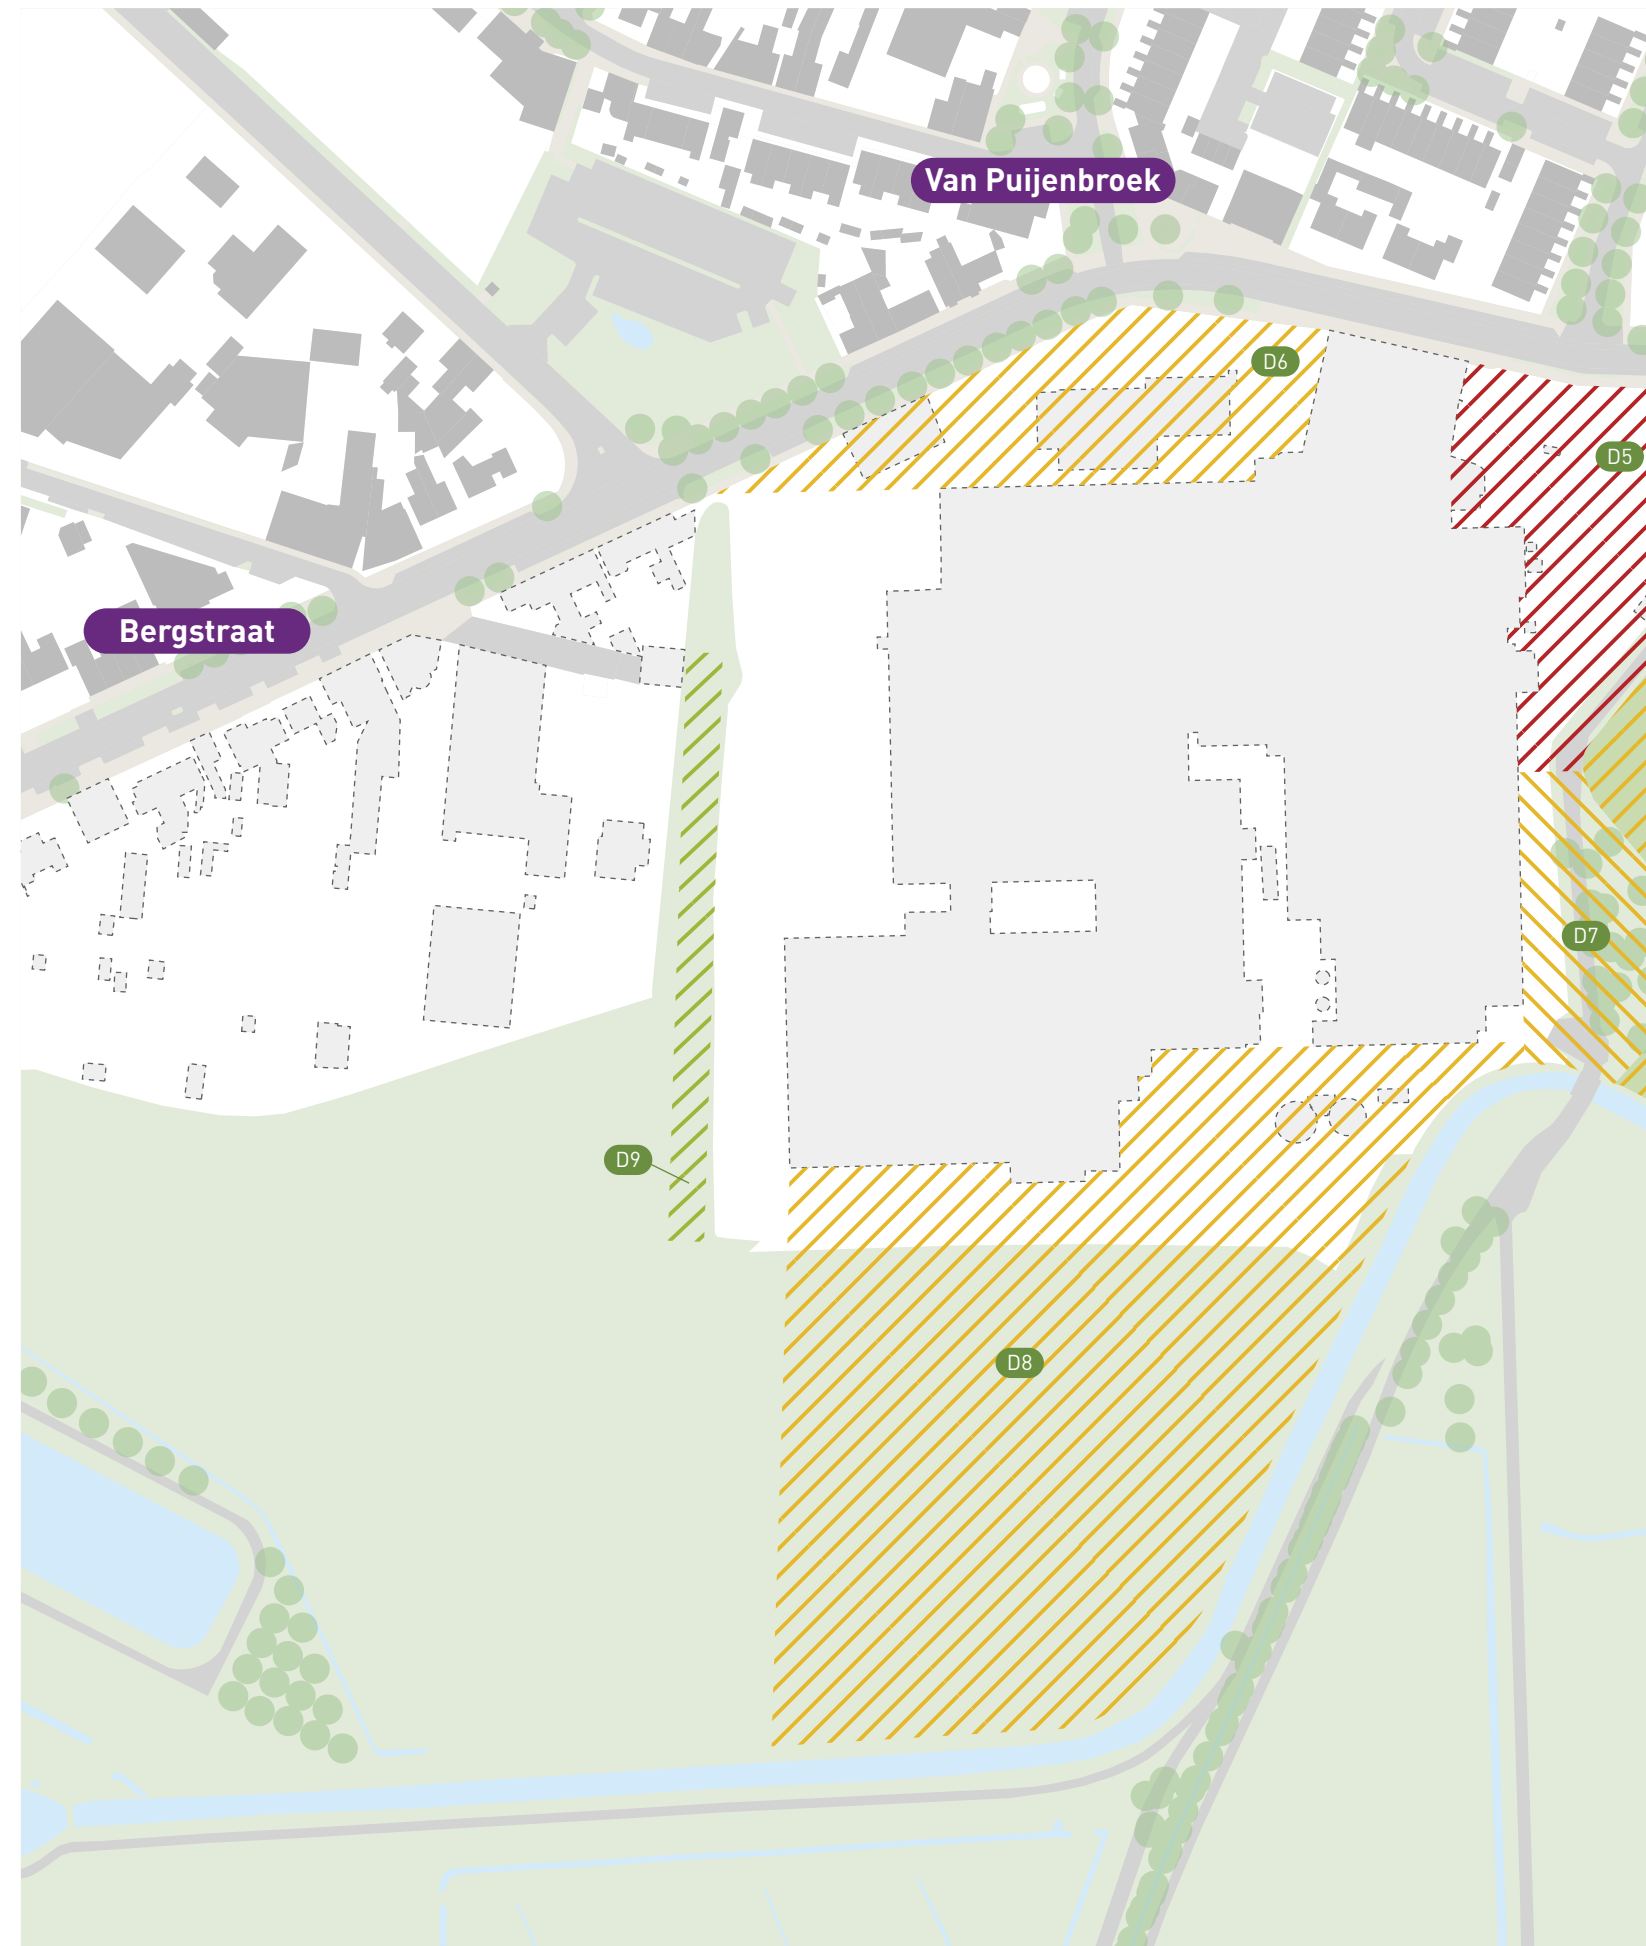
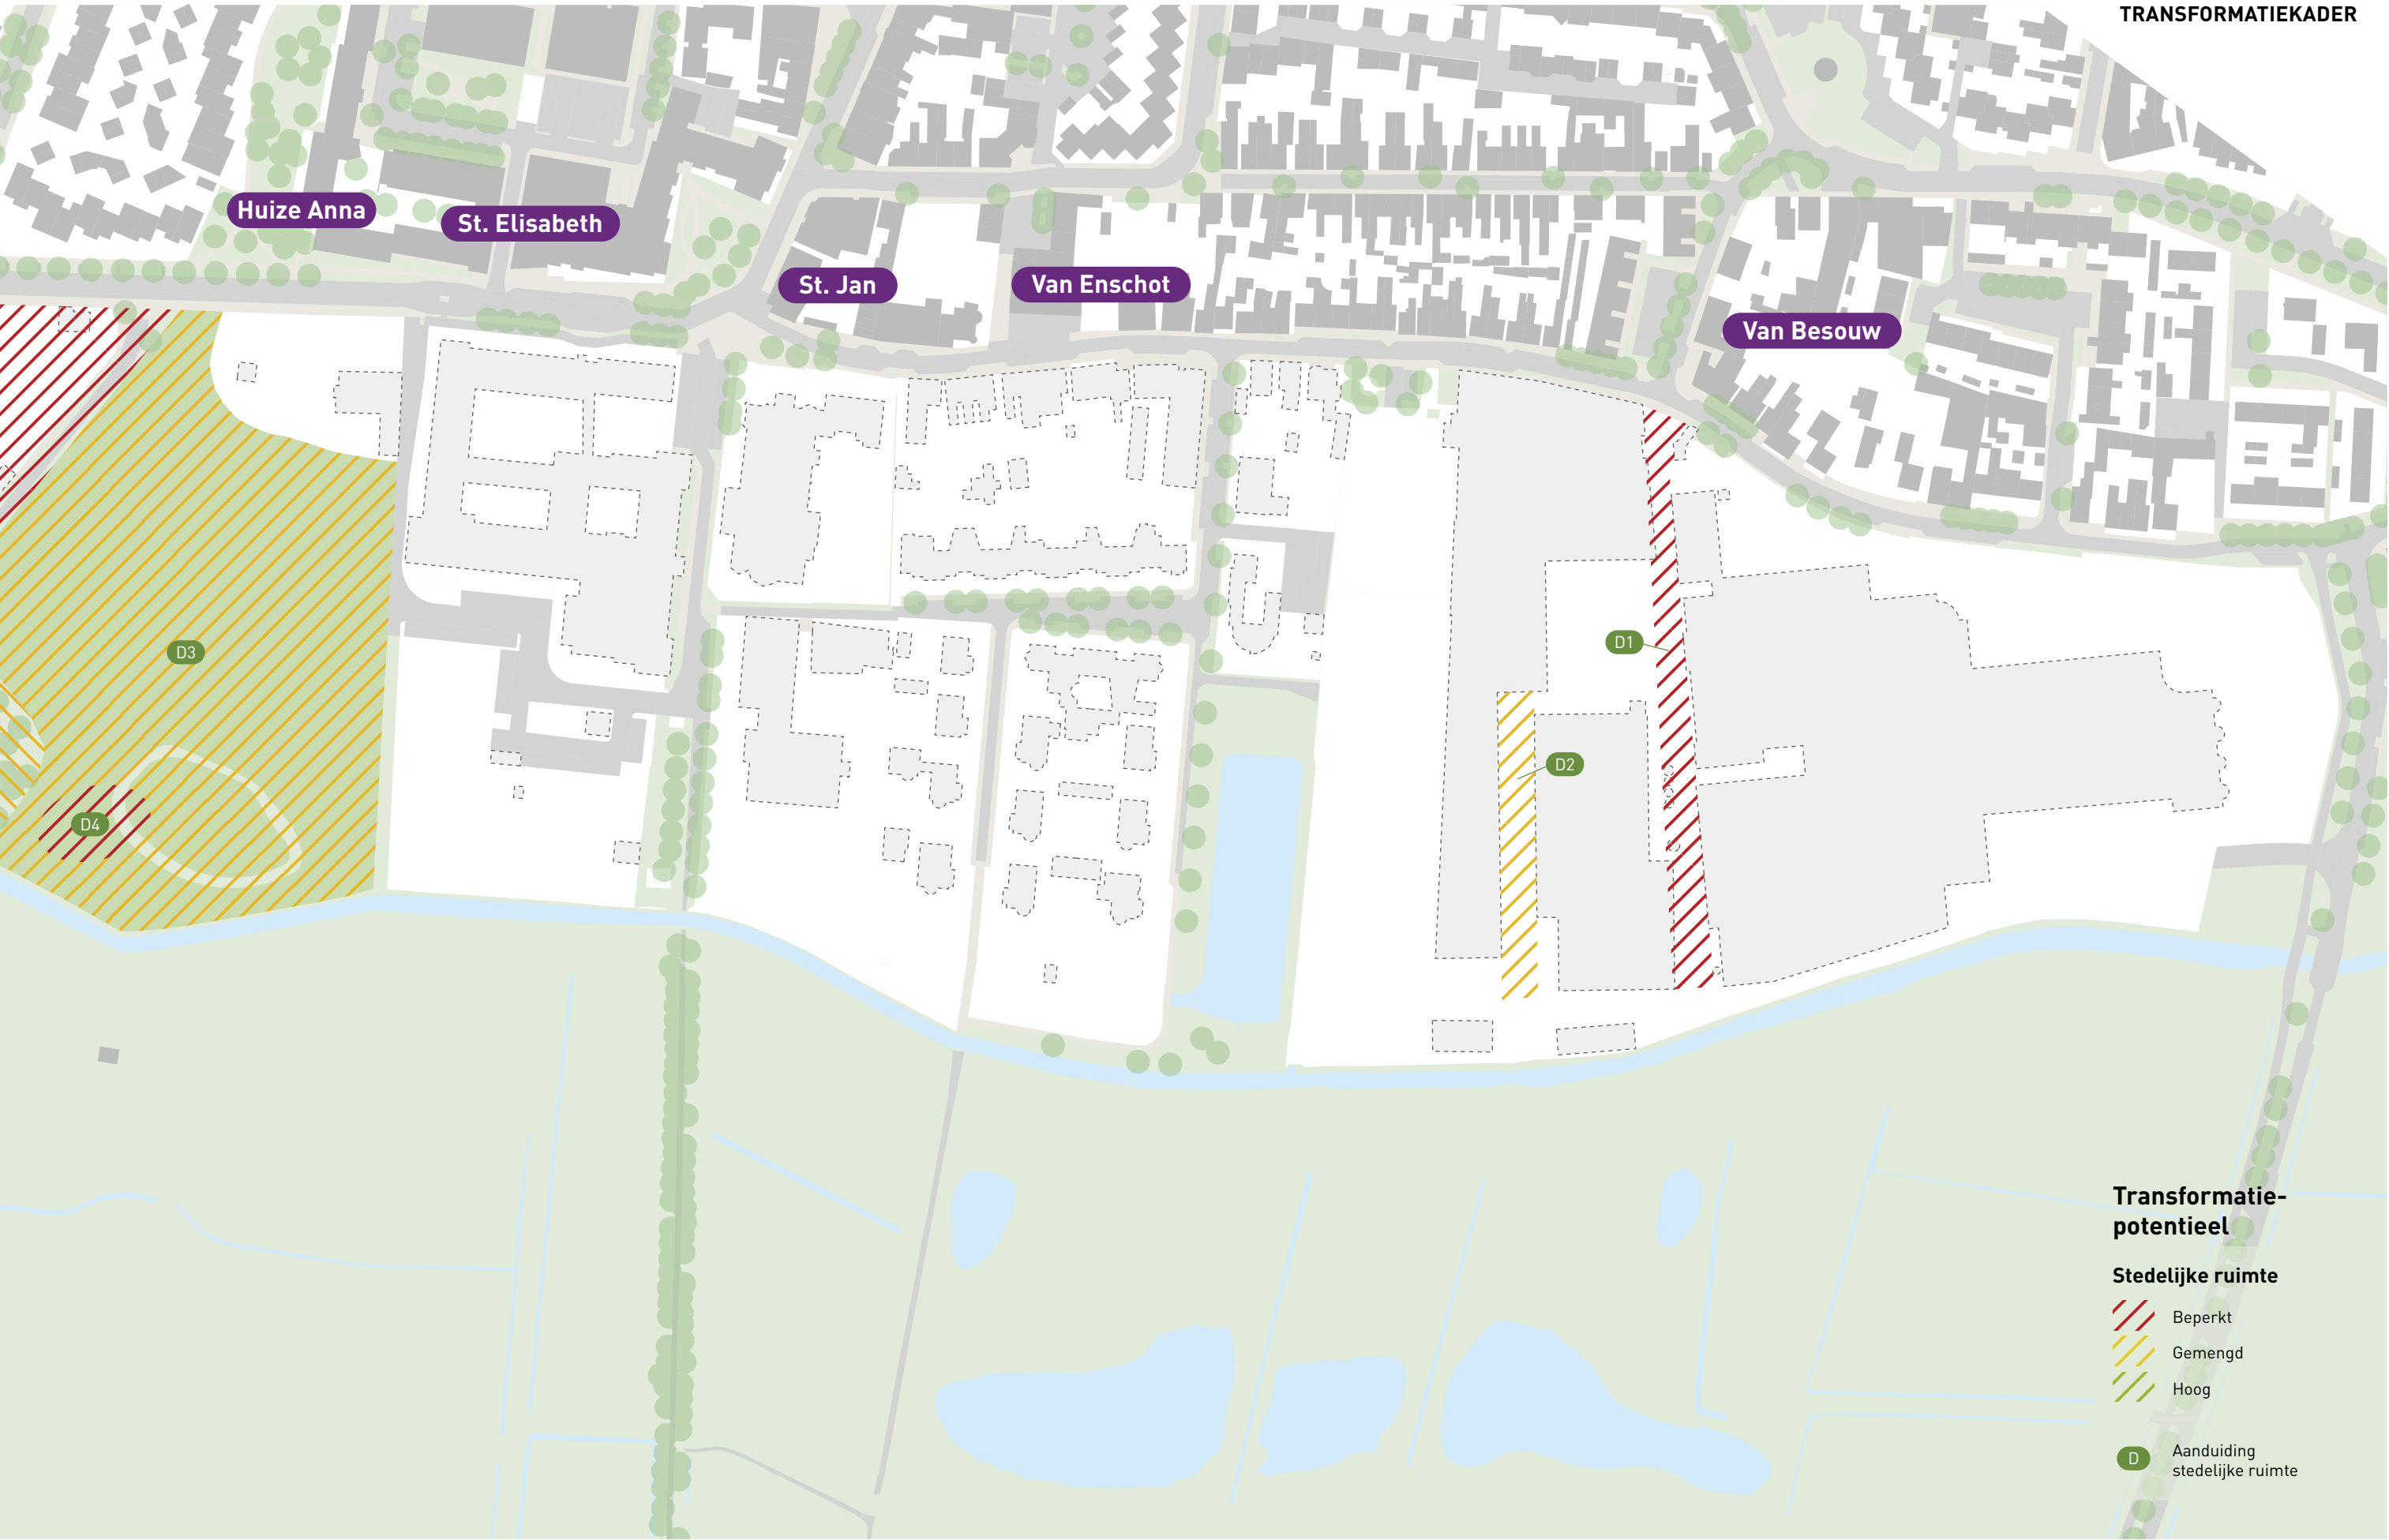
Waardekaart stedelijke ruimte, schaal 1:1.000

- D8. GEMENGD TRANSFORMATIEPOTENTIEEL**  
Bij transformeren van deze ruimte rekening houden met het groene en open karakter van het Beekdal.
- D9. HOOG TRANSFORMATIEPOTENTIEEL**  
Deze dijk heeft een hoog transformatiepotentieel. Behoud is niet nodig.
