# Transformatiekader Zuidrand Goirle

18 juli 2017

Projectnr.: 17026a  
Datum: 29 augustus 2017

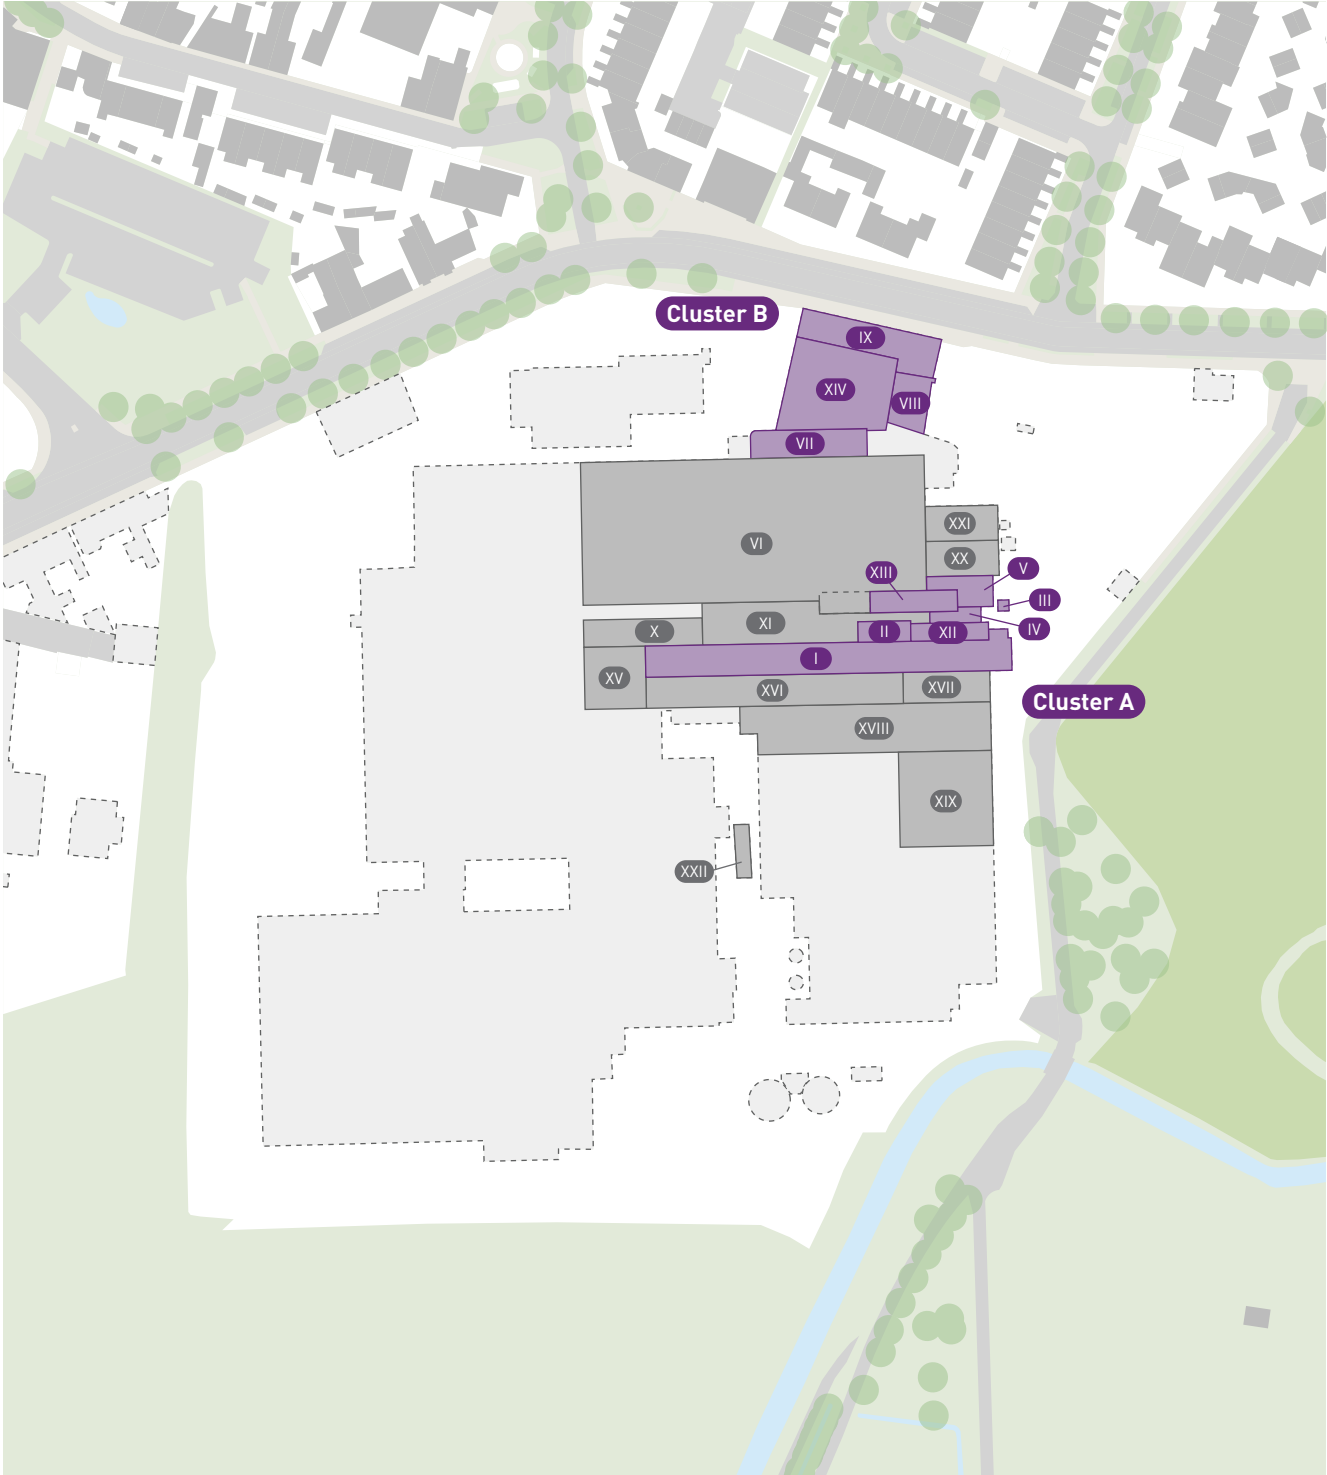
Bij de analyse van de mogelijke functies waarvoor de gebouwen zouden kunnen worden ingezet, tekenen zich clusters af van gebouwen met een zelfde functioneel potentieel. Dit zijn rond de schoorsteen de gebouwen die zich lenen voor horeca en de gebouwen rond het huidige kantoorgebouw voor een kantoor of hotelfunctie.

Clusters functioneel potentieel Van Puijenbroek, schaal 1:2.000.

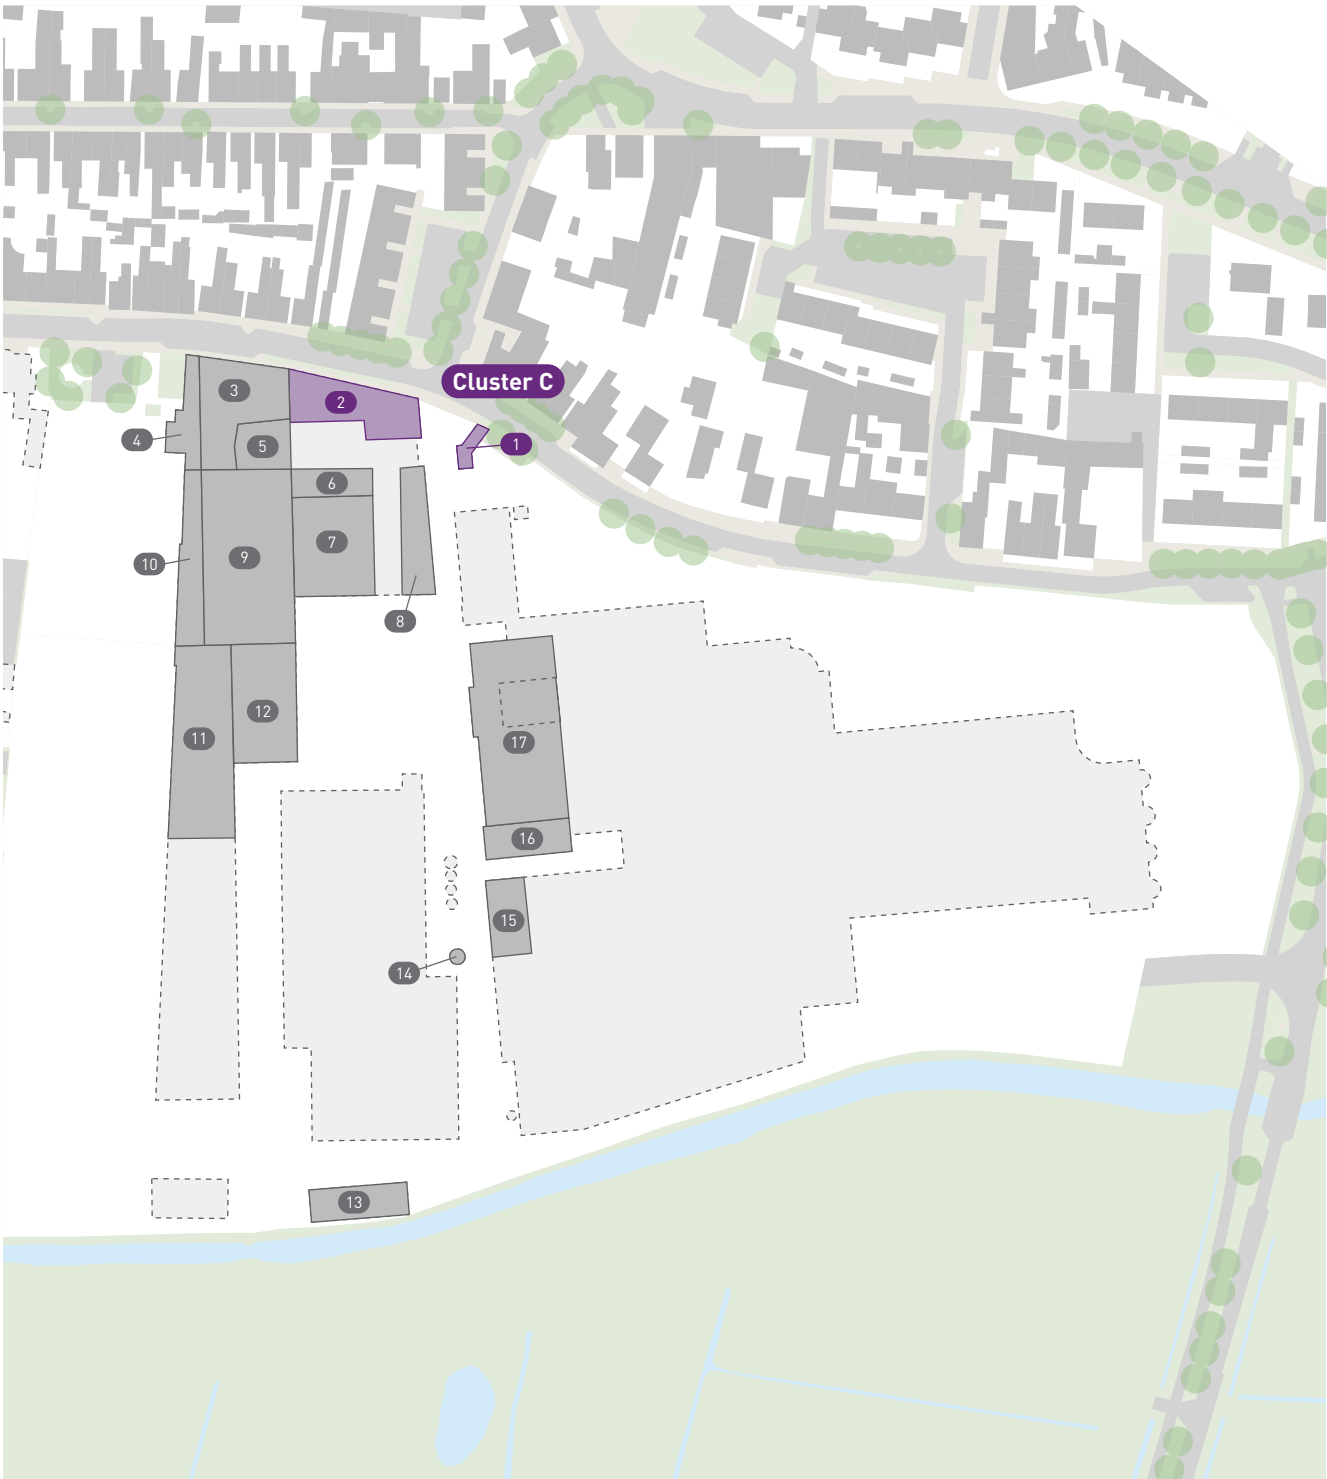
**Clusters Van Besouw**  
Het enige cluster dat herkenbaar is binnen de beschreven gebouwen is het cluster gevormd door het kantoorgebouw en de portiersloge. Samen vormen deze twee gebouwen de poort tot het gebied.

Clusters functioneel potentieel Van Besouw, schaal 1:2.000.

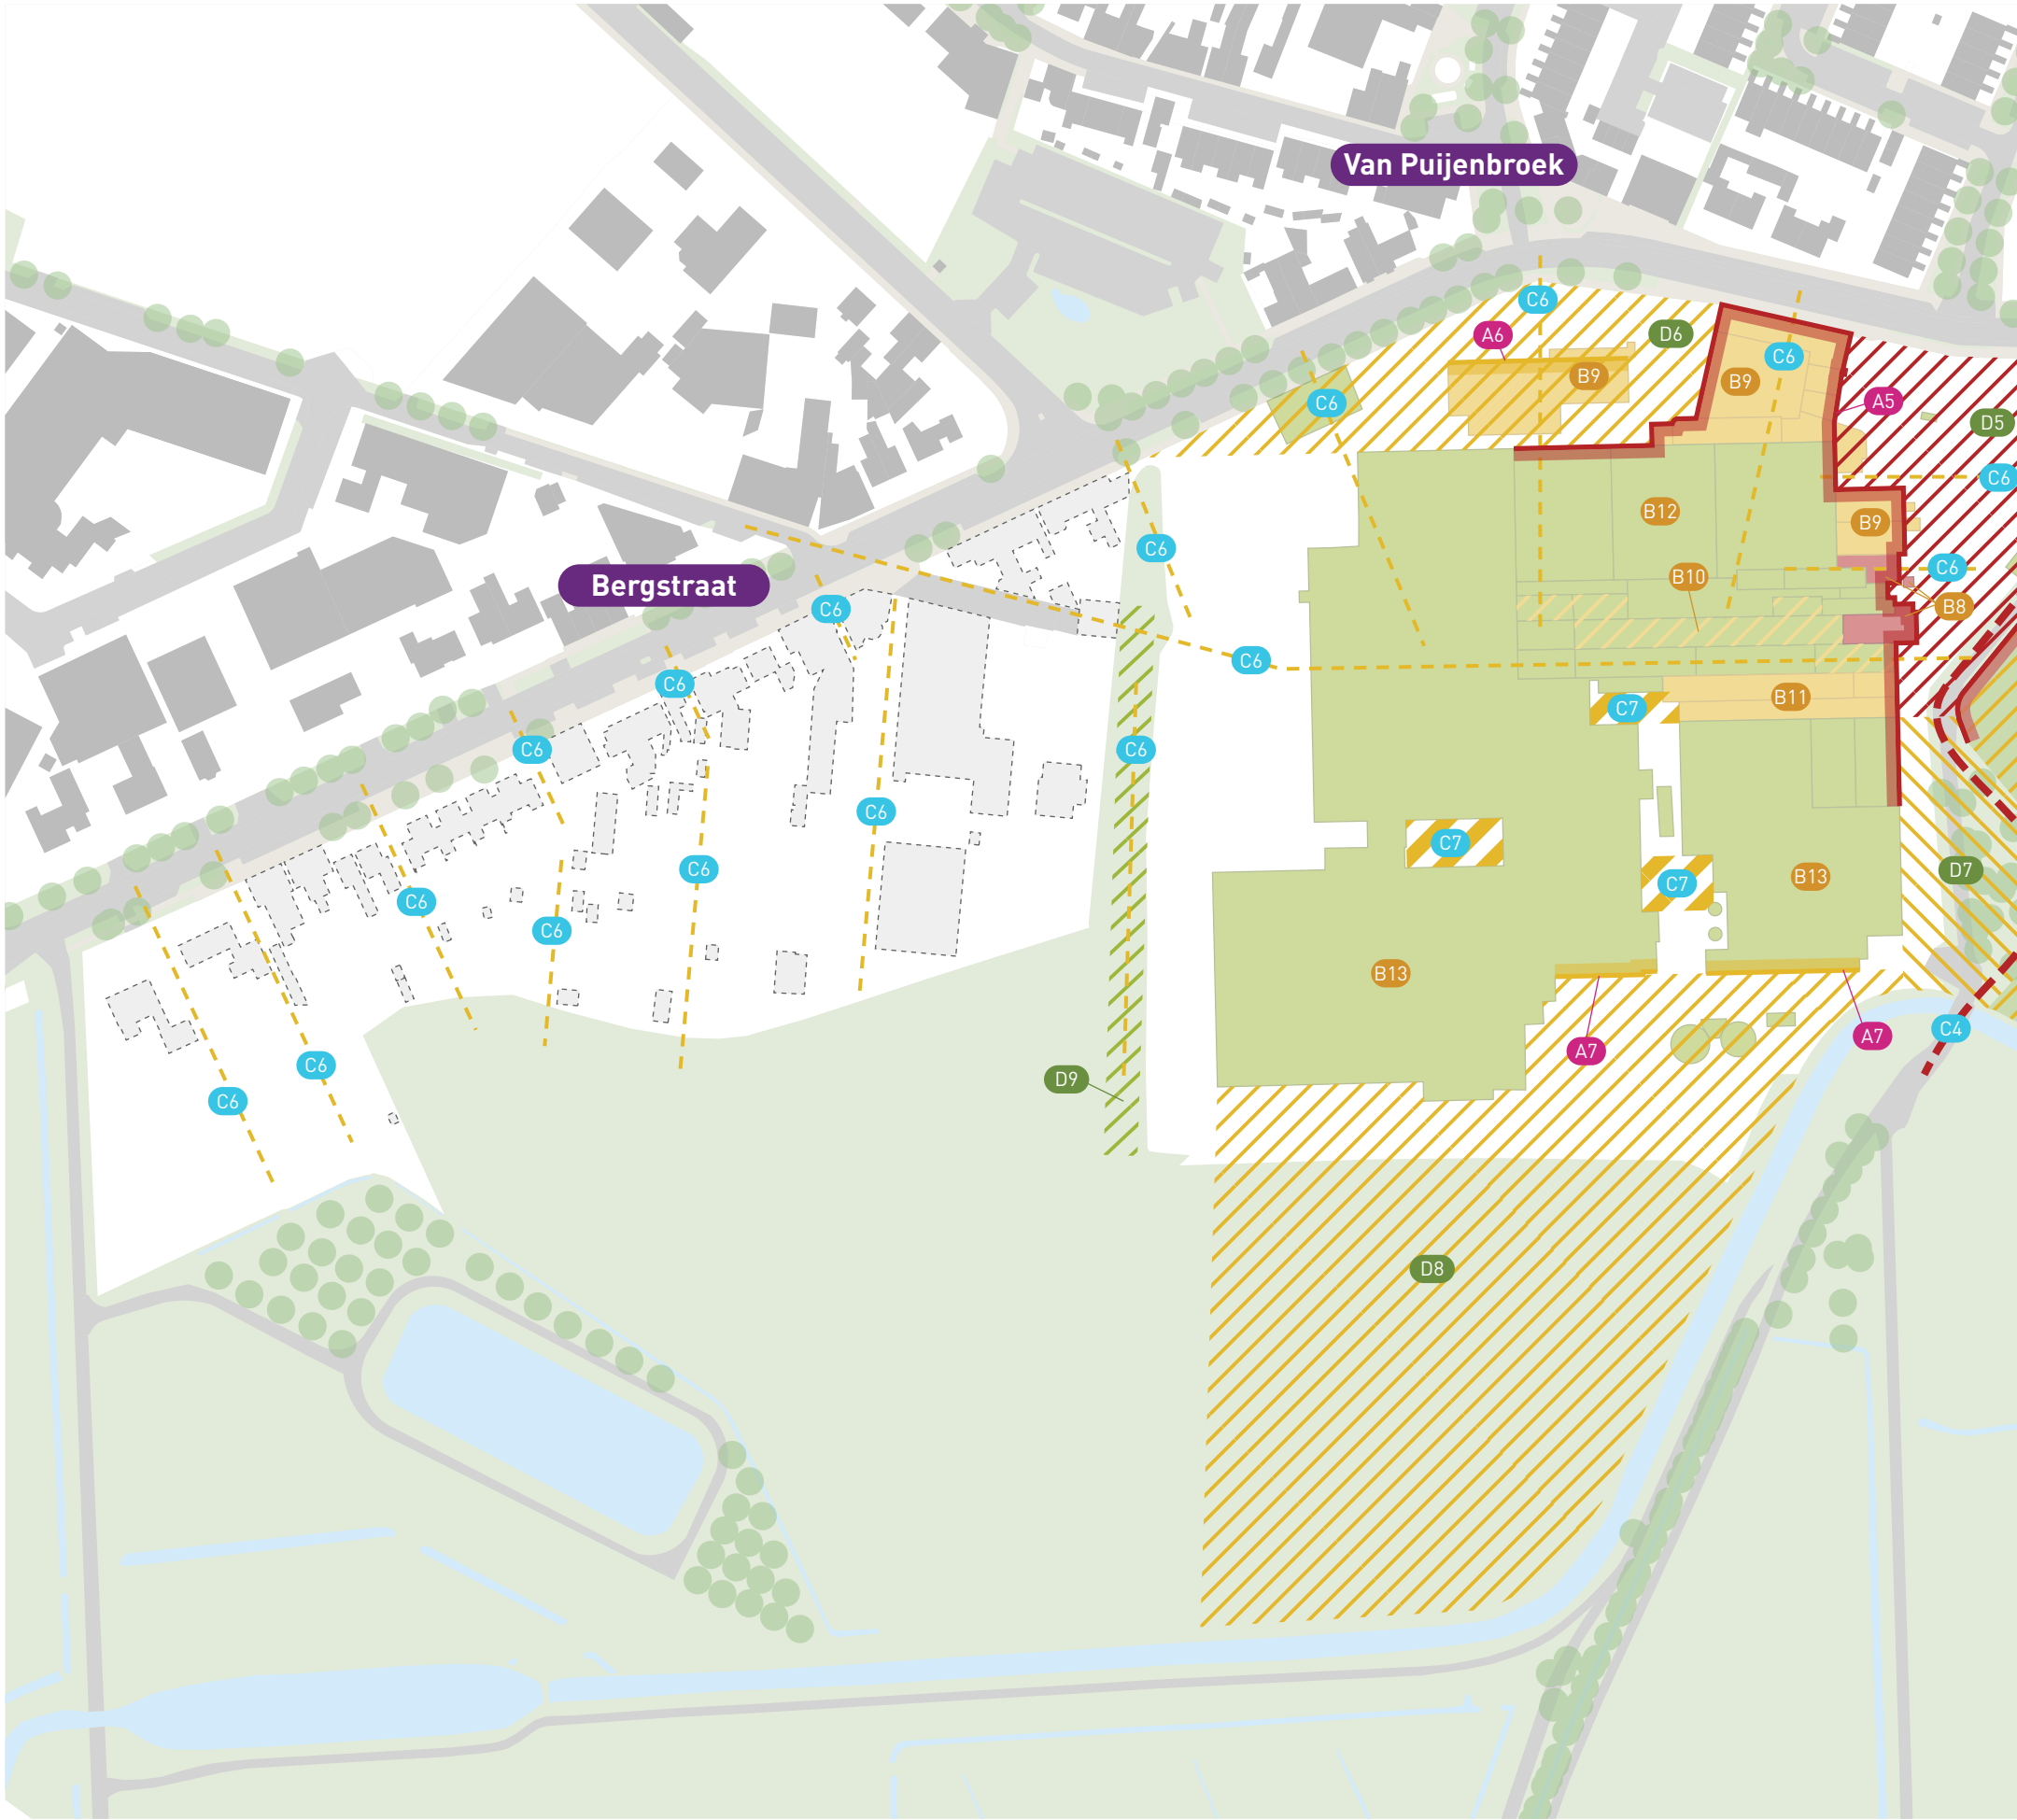
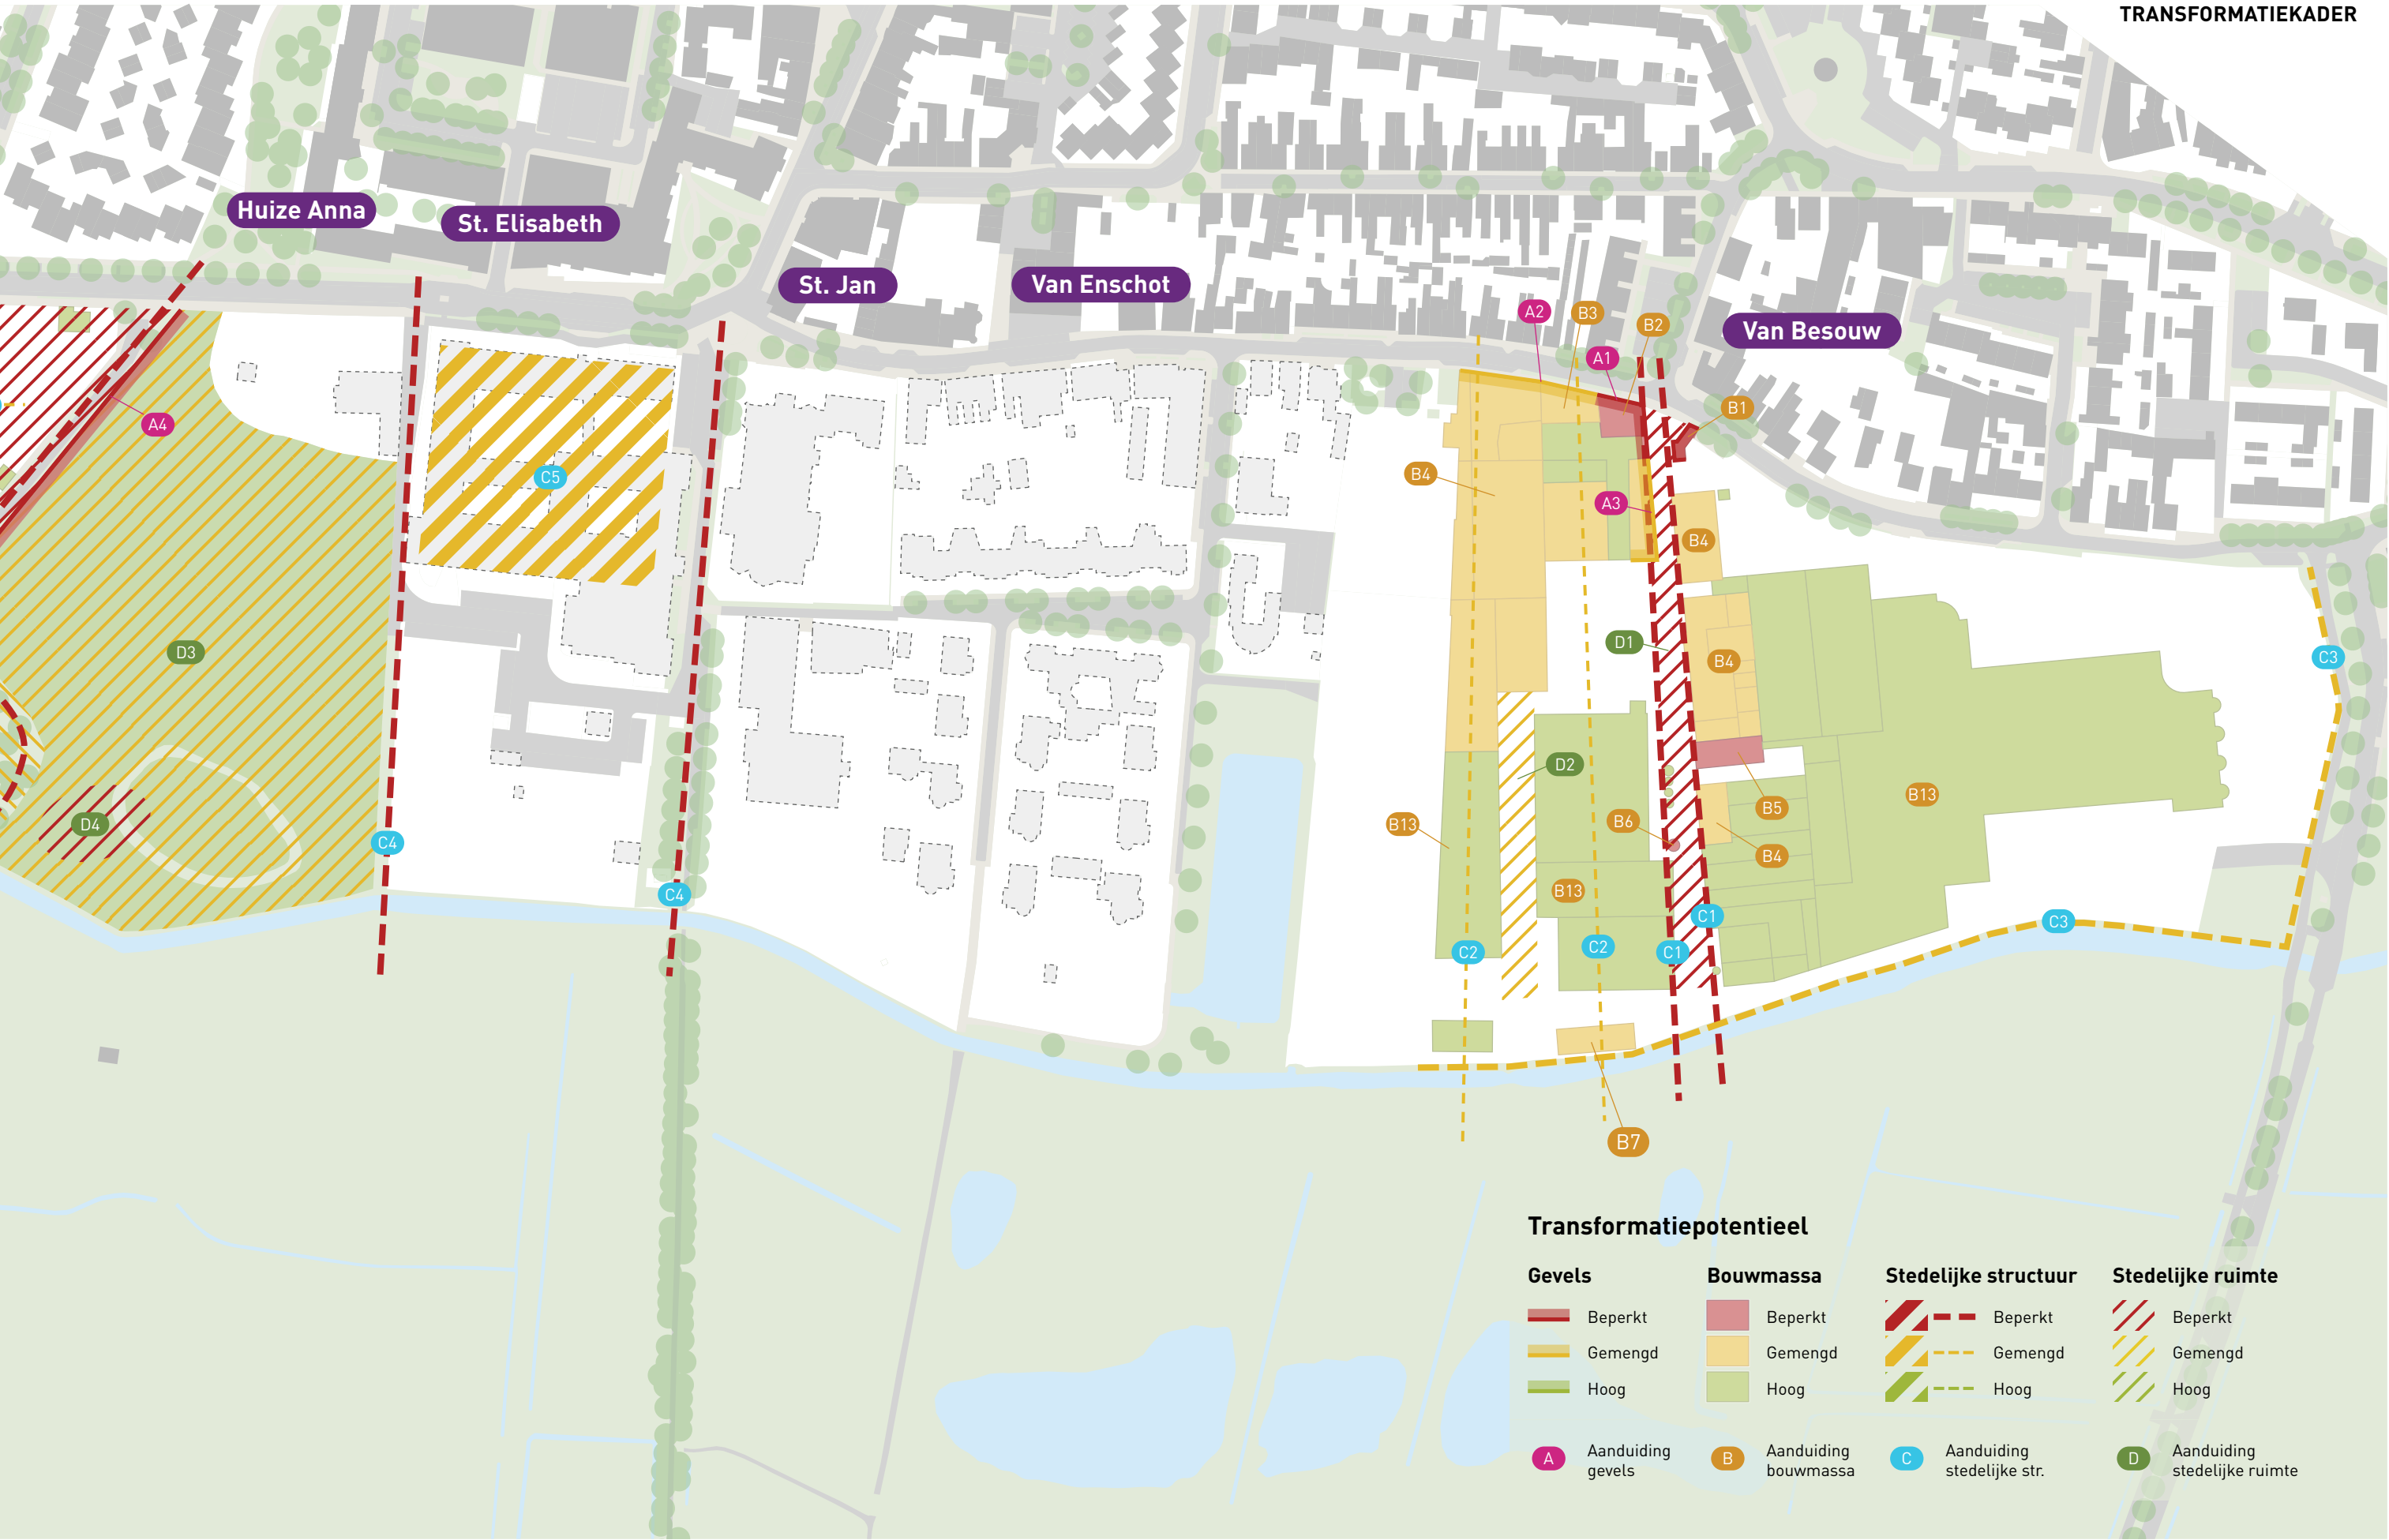
Totaalkaart transformatiekader, schaal 1:2.000 ▶

In de totaalkaart komen alle dimensies van het Transformatiekader bij elkaar: lijnen en ruimten, massa's en gevels. De superpositie van de verschillende lagen levert een fascinerend beeld op van aandachtspunten en ontwikkelmogelijkheden. Het strekt tot aanbeveling het tranformatiepotentieel verder uit te diepen door middel van ontwerpend onderzoek.
