# Historisch bodemonderzoek

**Proeftuin te Goirle**

projectnummer 041815.100  
definitief revisie 00  
5 september 2019

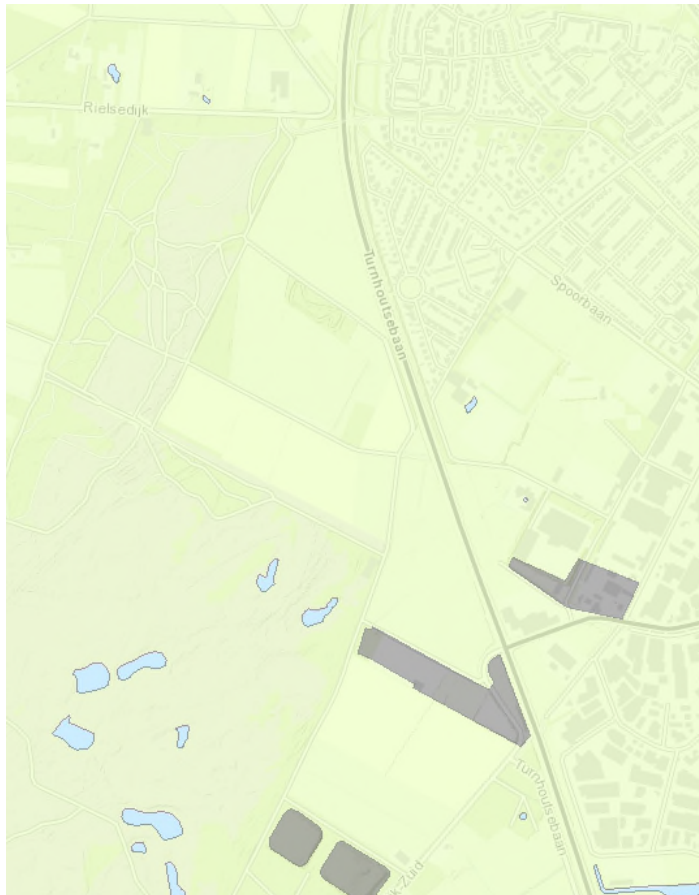
Figuur 2.3: Kaartfragment uit bodemfunctiekaart.

De onderzoekslocatie bevindt zich op de interactieve bodemkwaliteitskaart binnen het gebied 'niet gezoneerd' ter plaatse van de voormalige stortplaats (grijze zone op de kaart). Derhalve kan geen uitspraak gedaan worden over algemene bodemkwaliteit ter plaatse van dit deel van het plangebied zoals beschreven in paragraaf 2.2. Het overige deel van de locatie voldoet aan de Achtergrondwaarden (AW2000) (groene deel op de kaart). Op onderstaand figuur zijn de kwaliteitsklassen weergegeven.

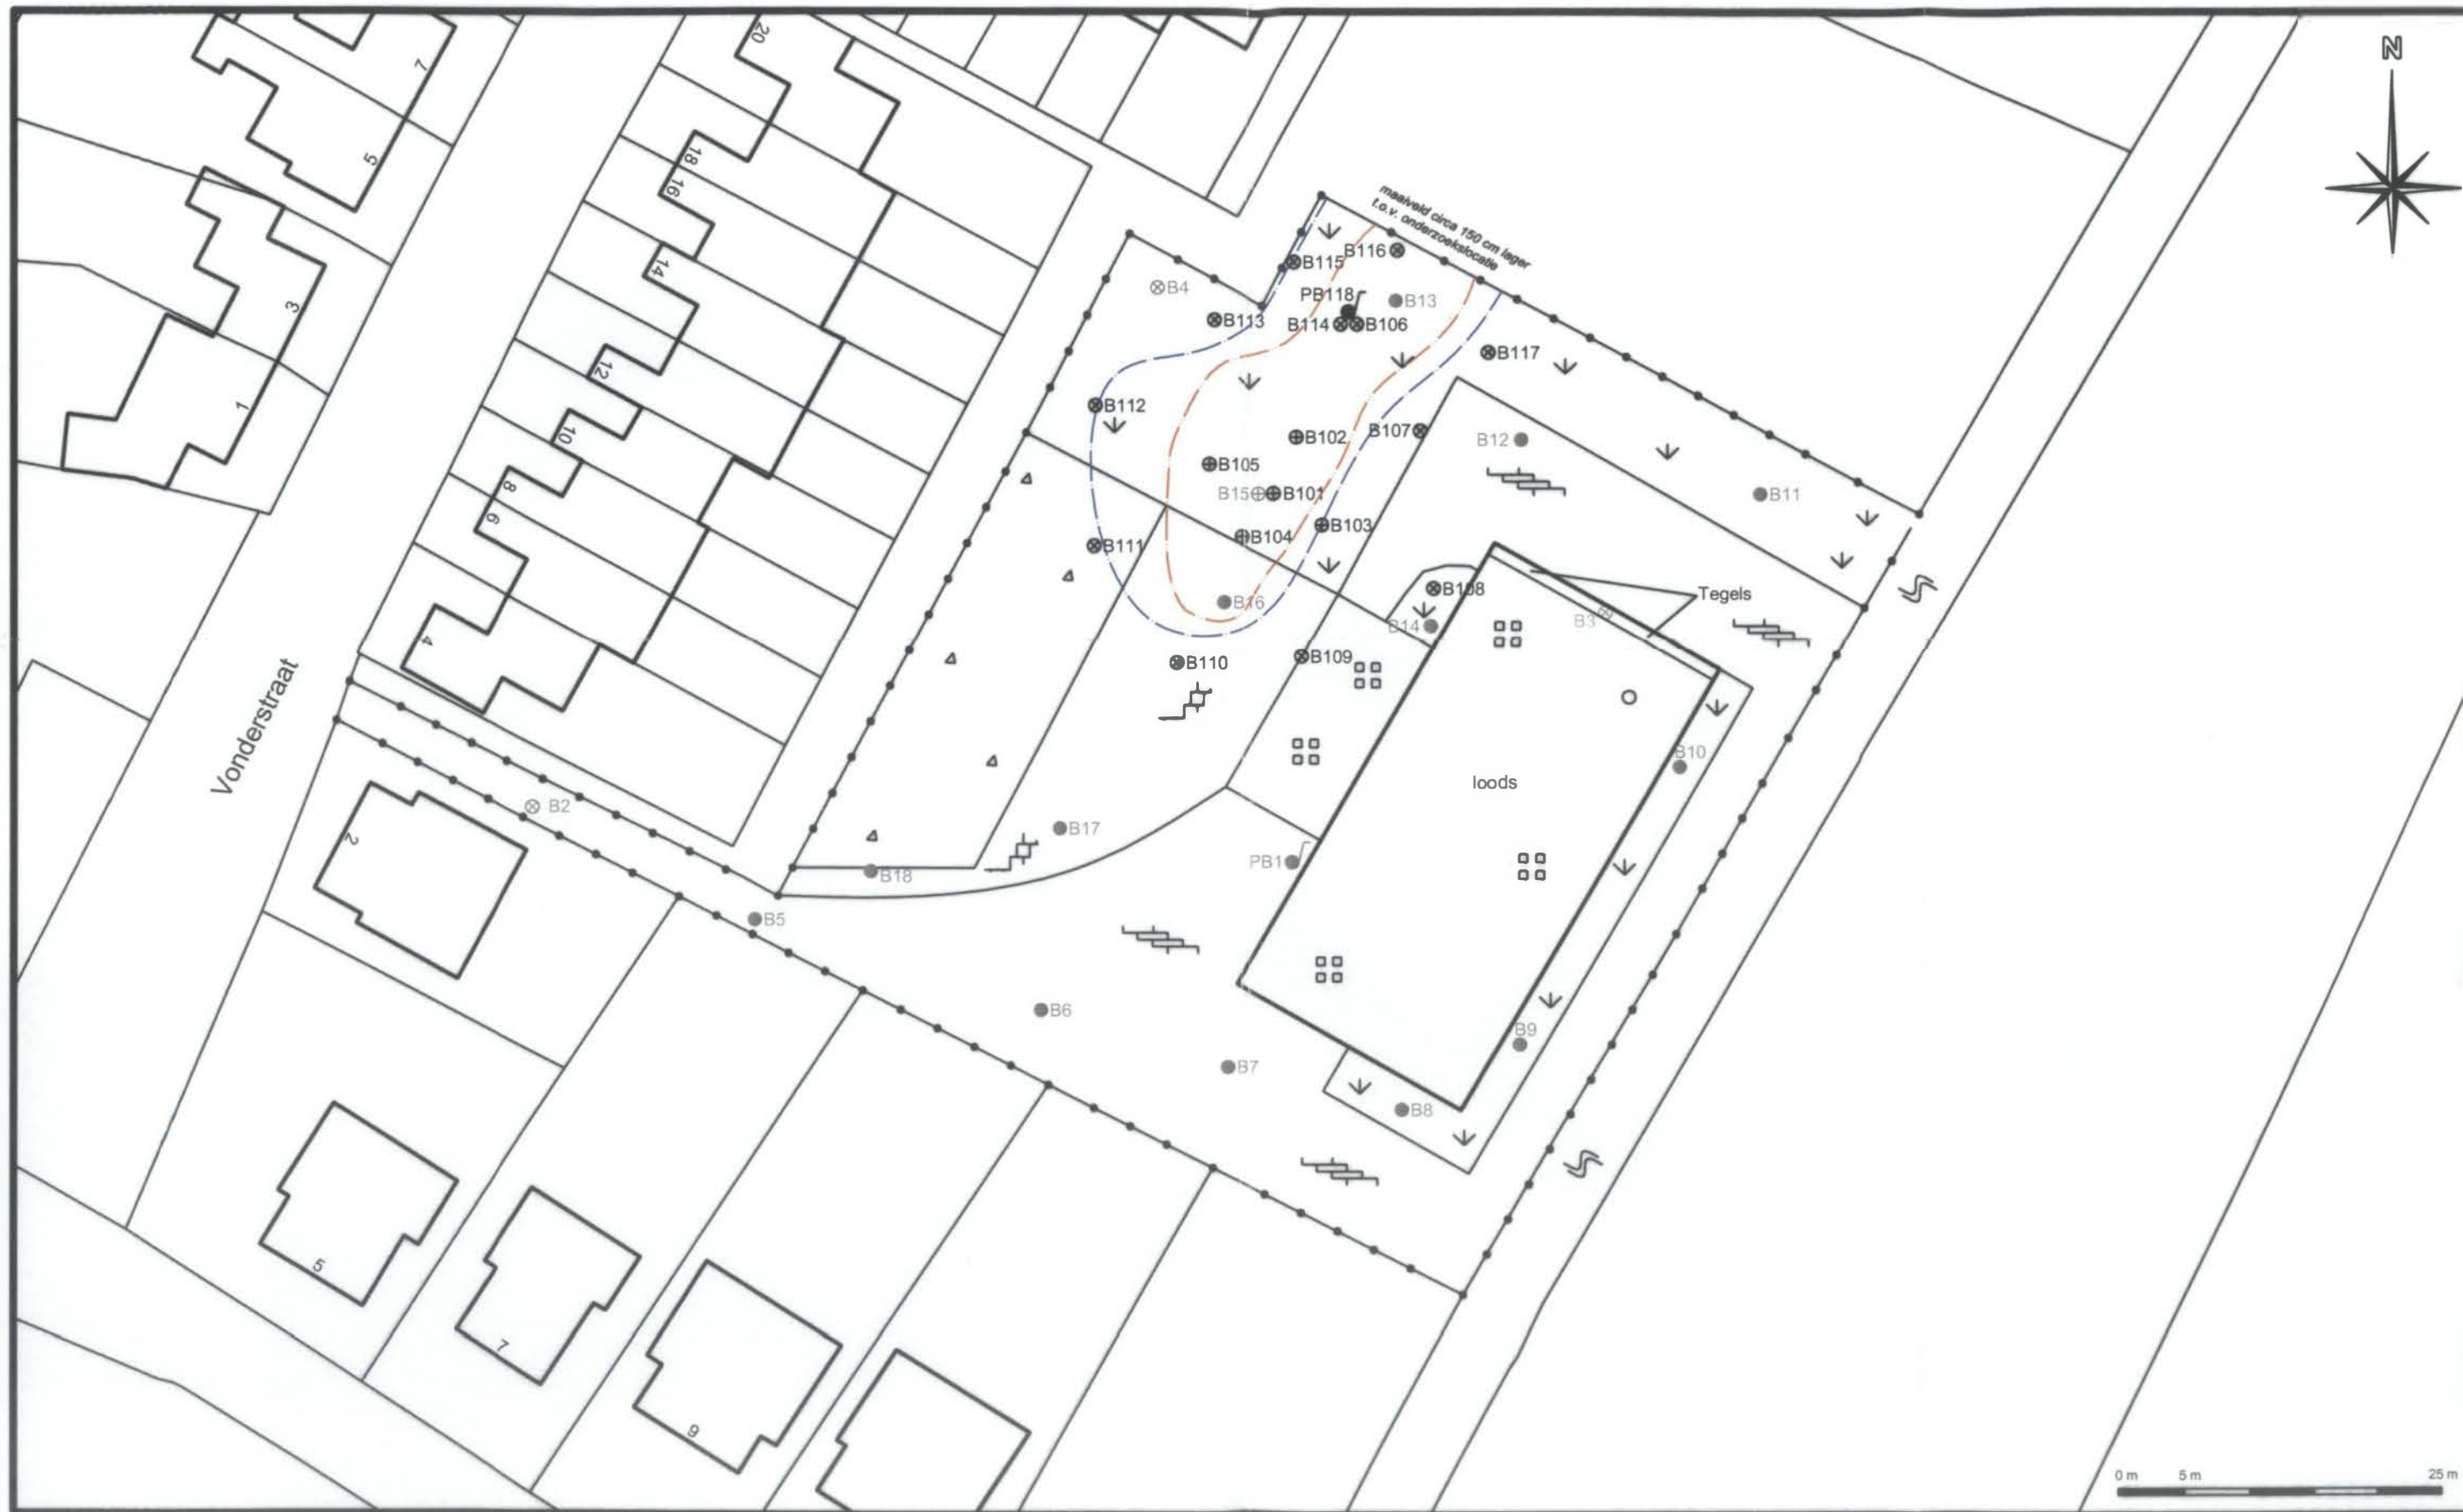
situatietekening  
verkennend en nader bodemonderzoek

| <ul style="list-style-type: none"> <li>— boring afgewerkt met een peilbuis</li> <li>⊗ boring 2,0 meter minus maaiveld</li> <li>⊕ boring 1,0 tot 1,5 meter minus maaiveld</li> <li>● boring 0,5 meter minus maaiveld</li> <li>— grens onderzoekslocatie</li> </ul> | <ul style="list-style-type: none"> <li>▼ braak en/of groen</li> <li>⊞ stelcon</li> <li>⌞ tegels</li> <li>▲ asfalt</li> <li>⌚ klinkers</li> </ul> | <ul style="list-style-type: none"> <li>— achtergrondwaardecontour</li> <li>— interventiewaardecontour</li> <li>● boringen verkennend bodemonderzoek</li> <li>● boringen nader bodemonderzoek</li> </ul> |

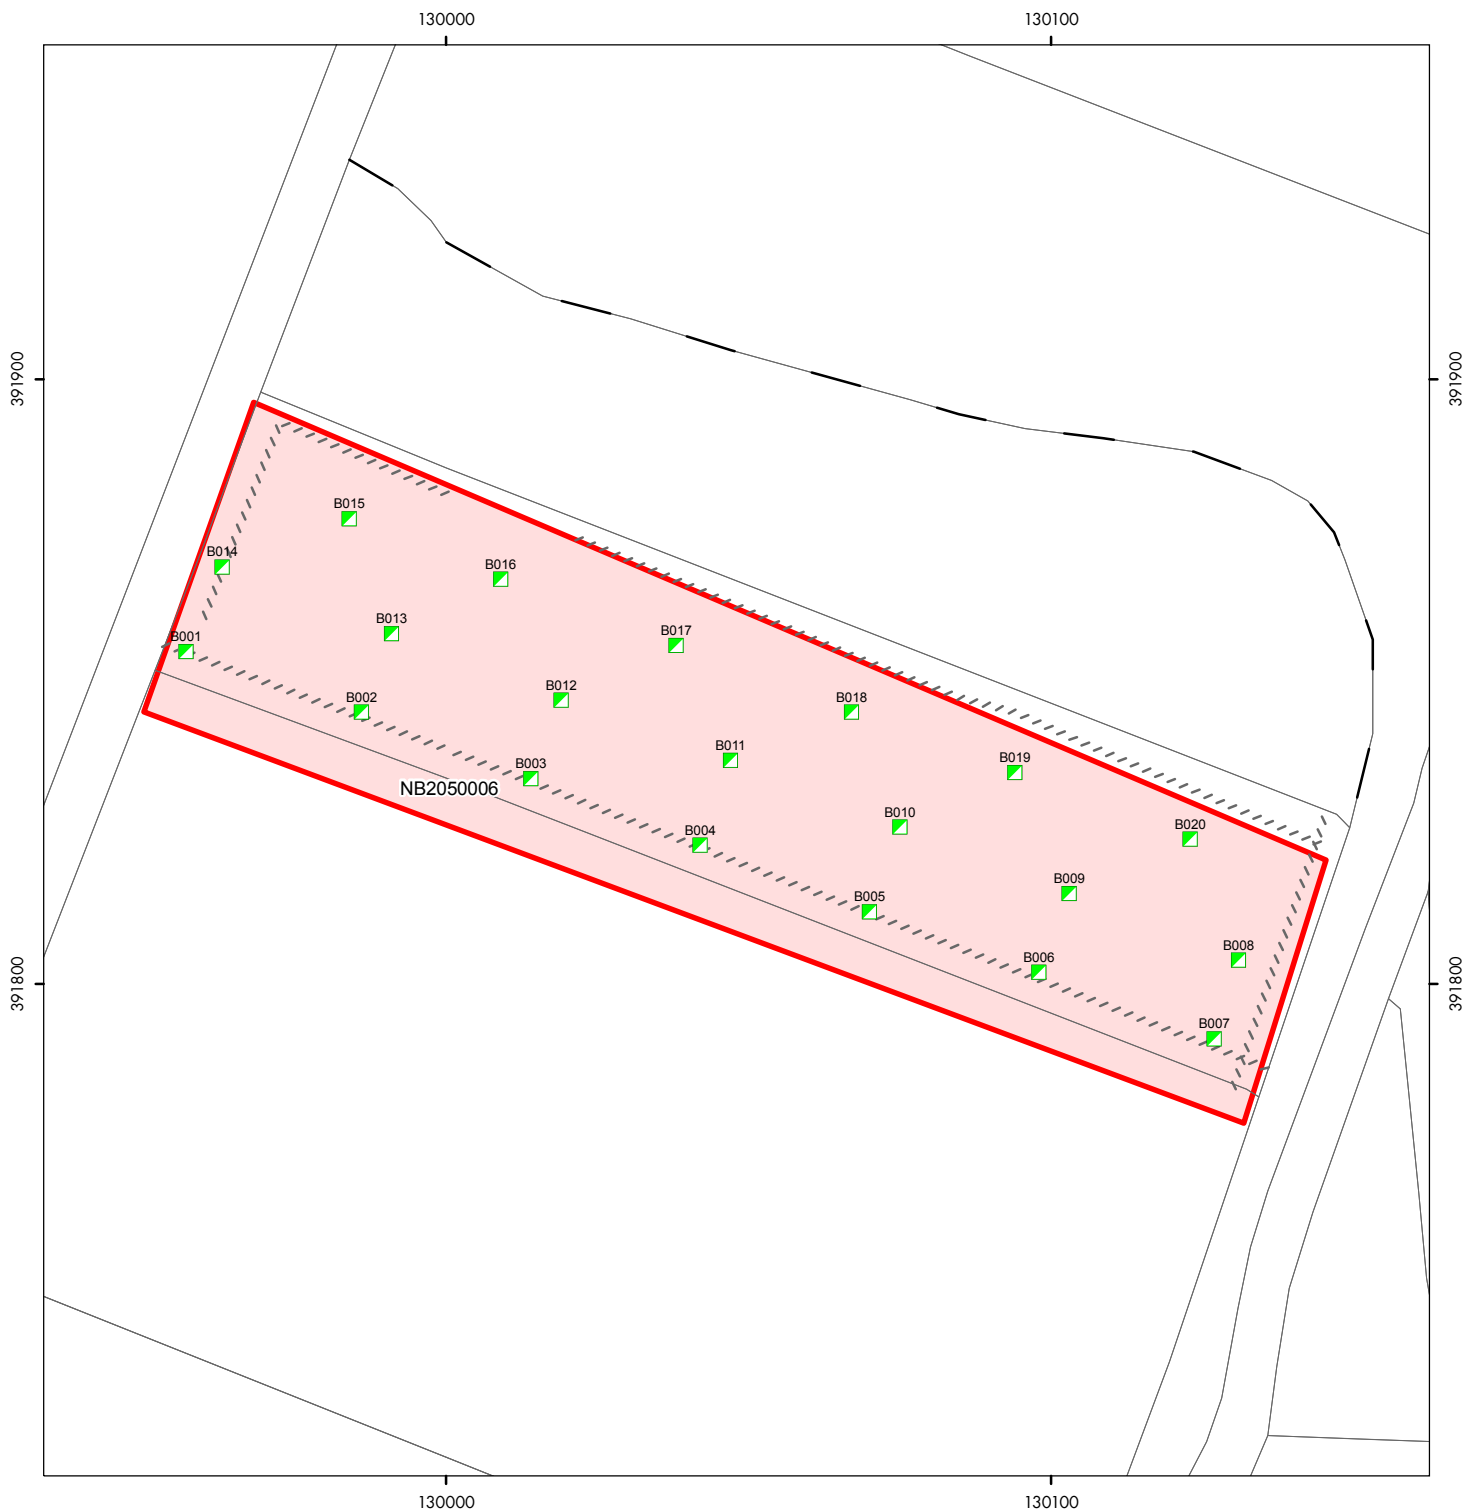
### Eindrapportage NAVOS Kwaliteit deklaag: overall en locatie boringen

Schaal 1:1.250 (A4)  
Tekeningnr. NB2050006-DEKL-KWAL-OV  
Ondergrond ©Topografische Dienst Kadaster 2006, AVV Rijkswaterstaat
