RAPPORT

Verkennd bodemonderzoek Ronde Akkers te Riel

Aeres Milieu projectnummer AM20138

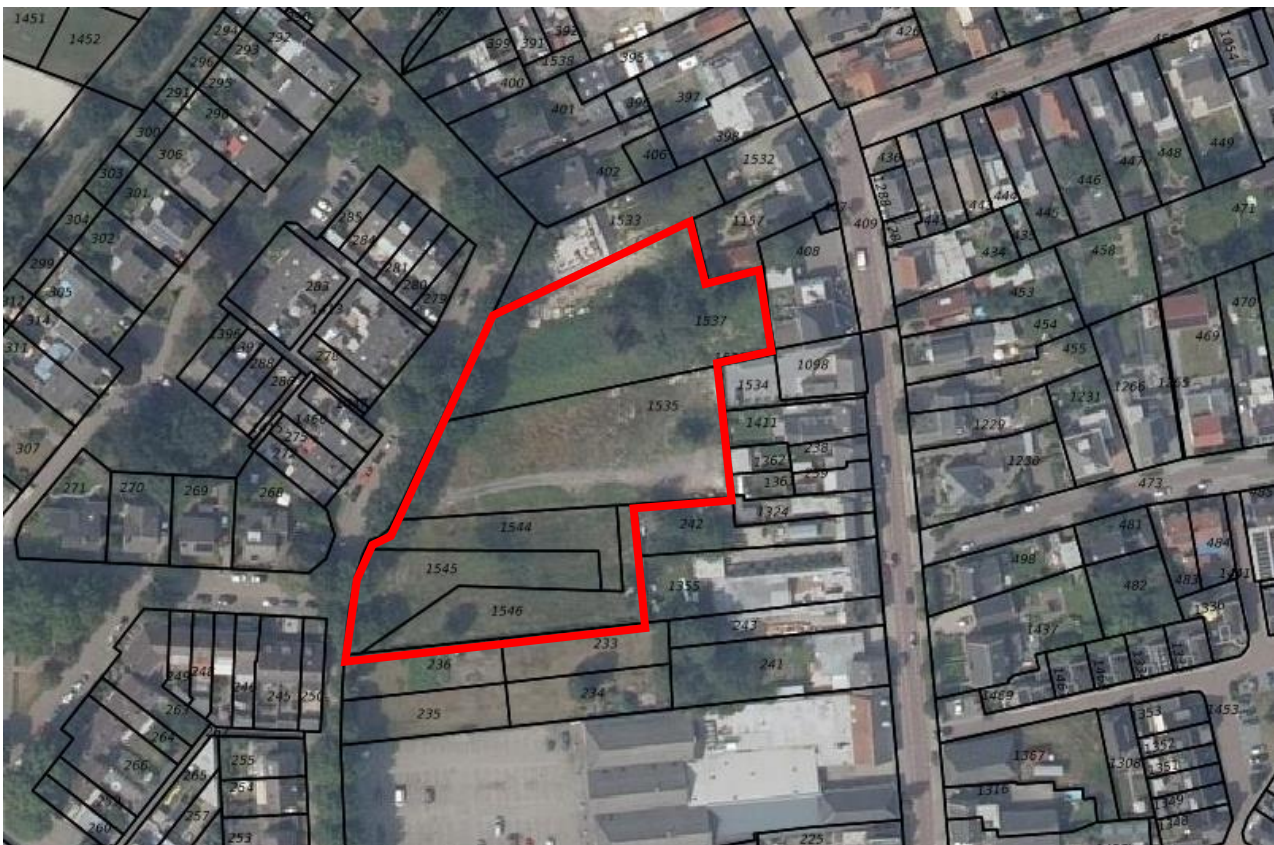
Afbeelding 1: globale begrenzing onderzoekslocatie (bron luchtfoto: PDOKviewer)

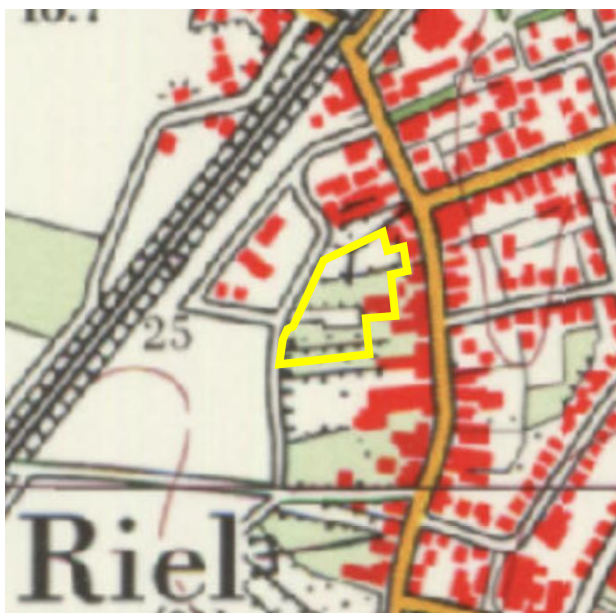
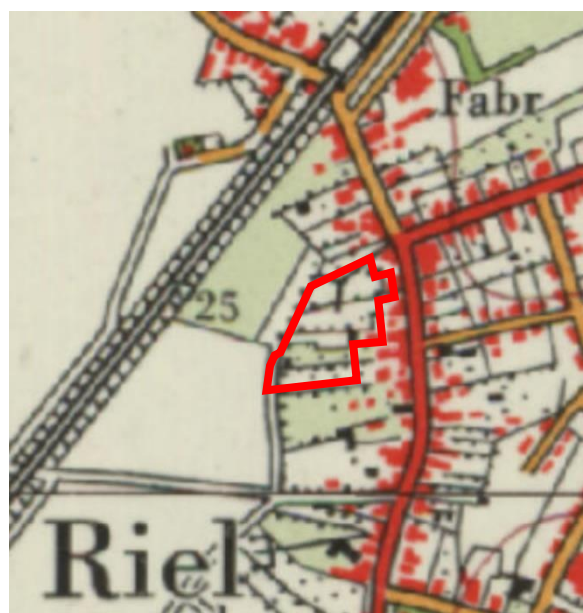
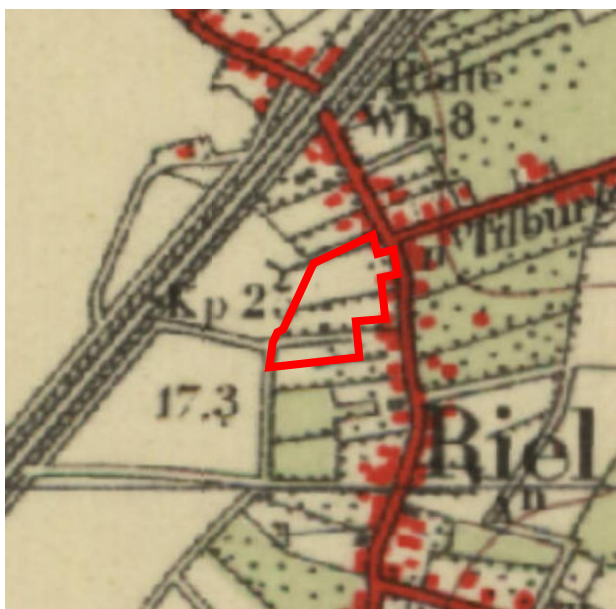
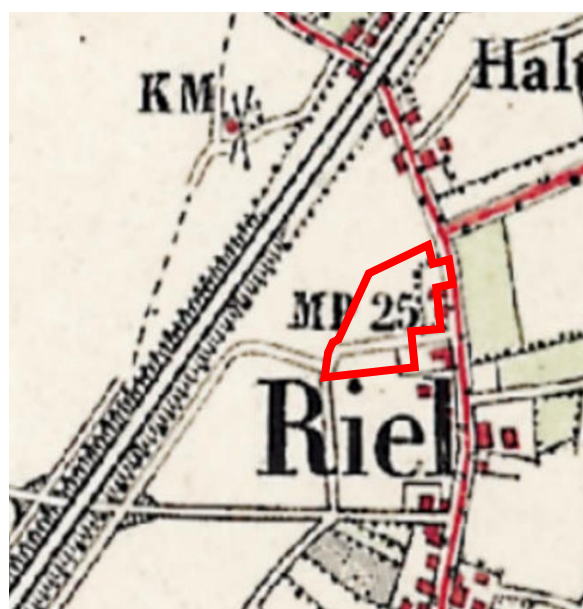
Afbeelding 2: geraadpleegde historische kaarten (Bron kaarten: toptijdreis.nl)

Uit kaartmateriaal van de geraadpleegde historische kaarten is af te leiden dat er begin 1900 zuidelijk op de onderzoekslocatie een (zand)weg ligt. Deze weg is op de kaart uit 1967 niet meer aanwezig. Op de kaart uit 1980 is een gebouwtje oostelijk op de onderzoekslocatie waar te nemen. Dit gebouw was vermoedelijk tijdelijk want deze heeft ca. 10 jaar op de onderzoekslocatie gestaan. Verder is op de verschillende kaarten duidelijk de toename van de bebouwing rondom de onderzoekslocatie in de jaren '70 en '80 zichtbaar.

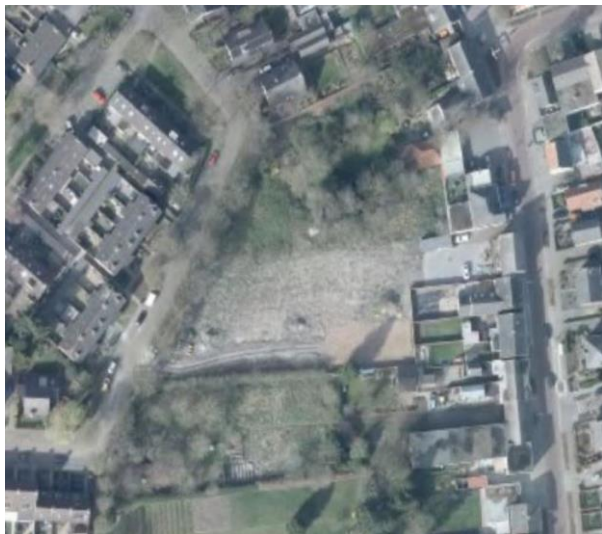
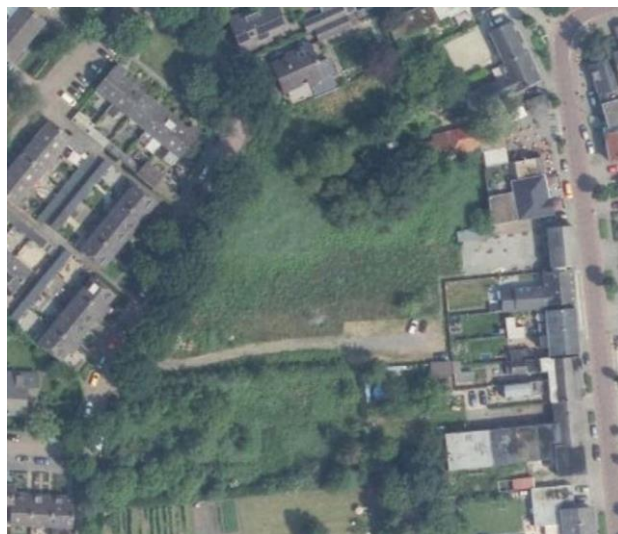
Afbeelding 3: geraadpleegde luchtfoto's (bron luchtfoto's: kaartbank.brabant.nl)

Tevens zijn oude luchtfoto's van de provincie Noord-Brabant geraadpleegd. Van de onderzoekslocatie zijn een tweetal luchtfoto's toegevoegd. Hierop is te zien dat tussen 2014 en 2016 vanaf de Ronde Akkers in oostelijke richting naar de tuinen aan de Dorpstraat een verharding met een parkeerstrook aangelegd is.

Uit luchtfoto's blijkt dat de aangelegde weg en parkeerstrook tussen 2014 en 2016 aangelegd is. Hiervoor zijn aan ons geen certificaten beschikbaar gesteld. Gezien de recente aanleg van het menggranulaat (na 2005) is deze verharding als onverdacht op het voorkomen van asbest te beschouwen. Zuidoostelijk op de onderzoekslocatie liggen enkele intacte asbestverdachte golfplaten opgeslagen, zie afbeelding 4. Uit het dossieronderzoek en de uitgevoerde terreininspectie is verder geen informatie naar voren gekomen over de herkomst of overige asbestverdachte activiteiten die plaatsgevonden hebben op de onderzoekslocatie. Vermoedelijk zijn deze recent ter plaatse (tijdelijk) opgeslagen. Geadviseerd wordt om deze conform de geldende regelgeving af te voeren van de onderzoekslocatie.

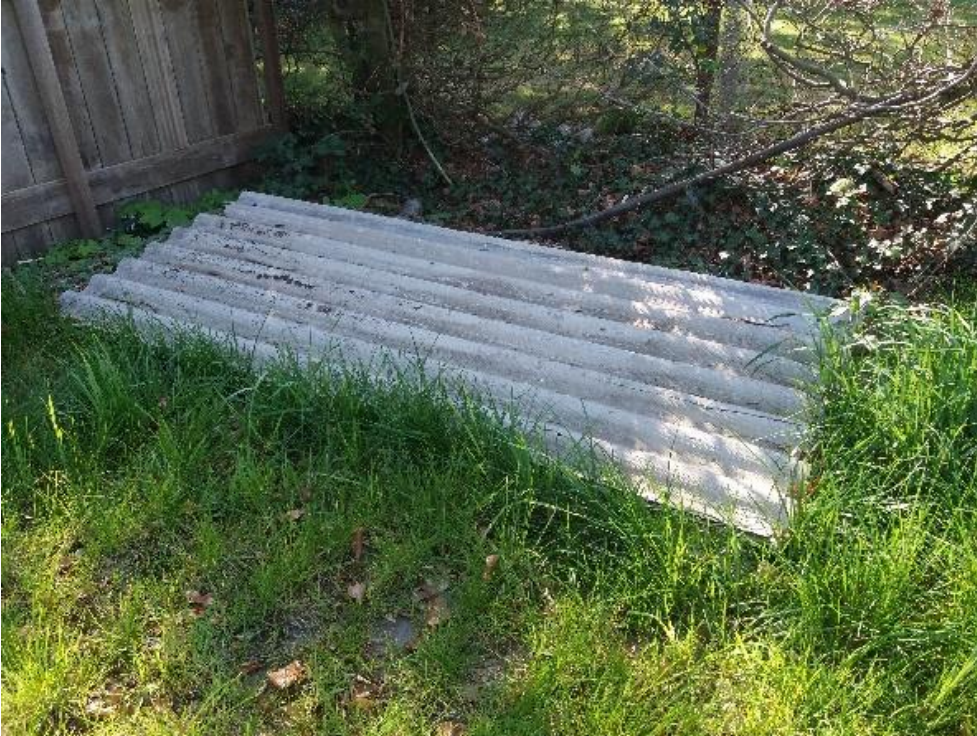
Tijdens de veldinspectie zijn zuidoostelijk op het terrein enkele op elkaar gestapelde asbestverdachte golfplaten aangetroffen. Verder is er visueel op het terrein geen asbestverdacht materiaal aangetroffen.

Afbeelding 4: aangetroffen asbestverdachte dakplaten in zuidoostelijke hoek van het perceel

Behoudens de opgeslagen golfplaten in de zuidoostelijke hoek zijn op het maaiveld en in de vrijkomende grond zijn geen asbestverdachte materialen aangetroffen. Het voorliggende onderzoek doet echter geen bindende uitspraak over de aan- of afwezigheid van asbest in de bodem binnen de onderzoekslocatie.

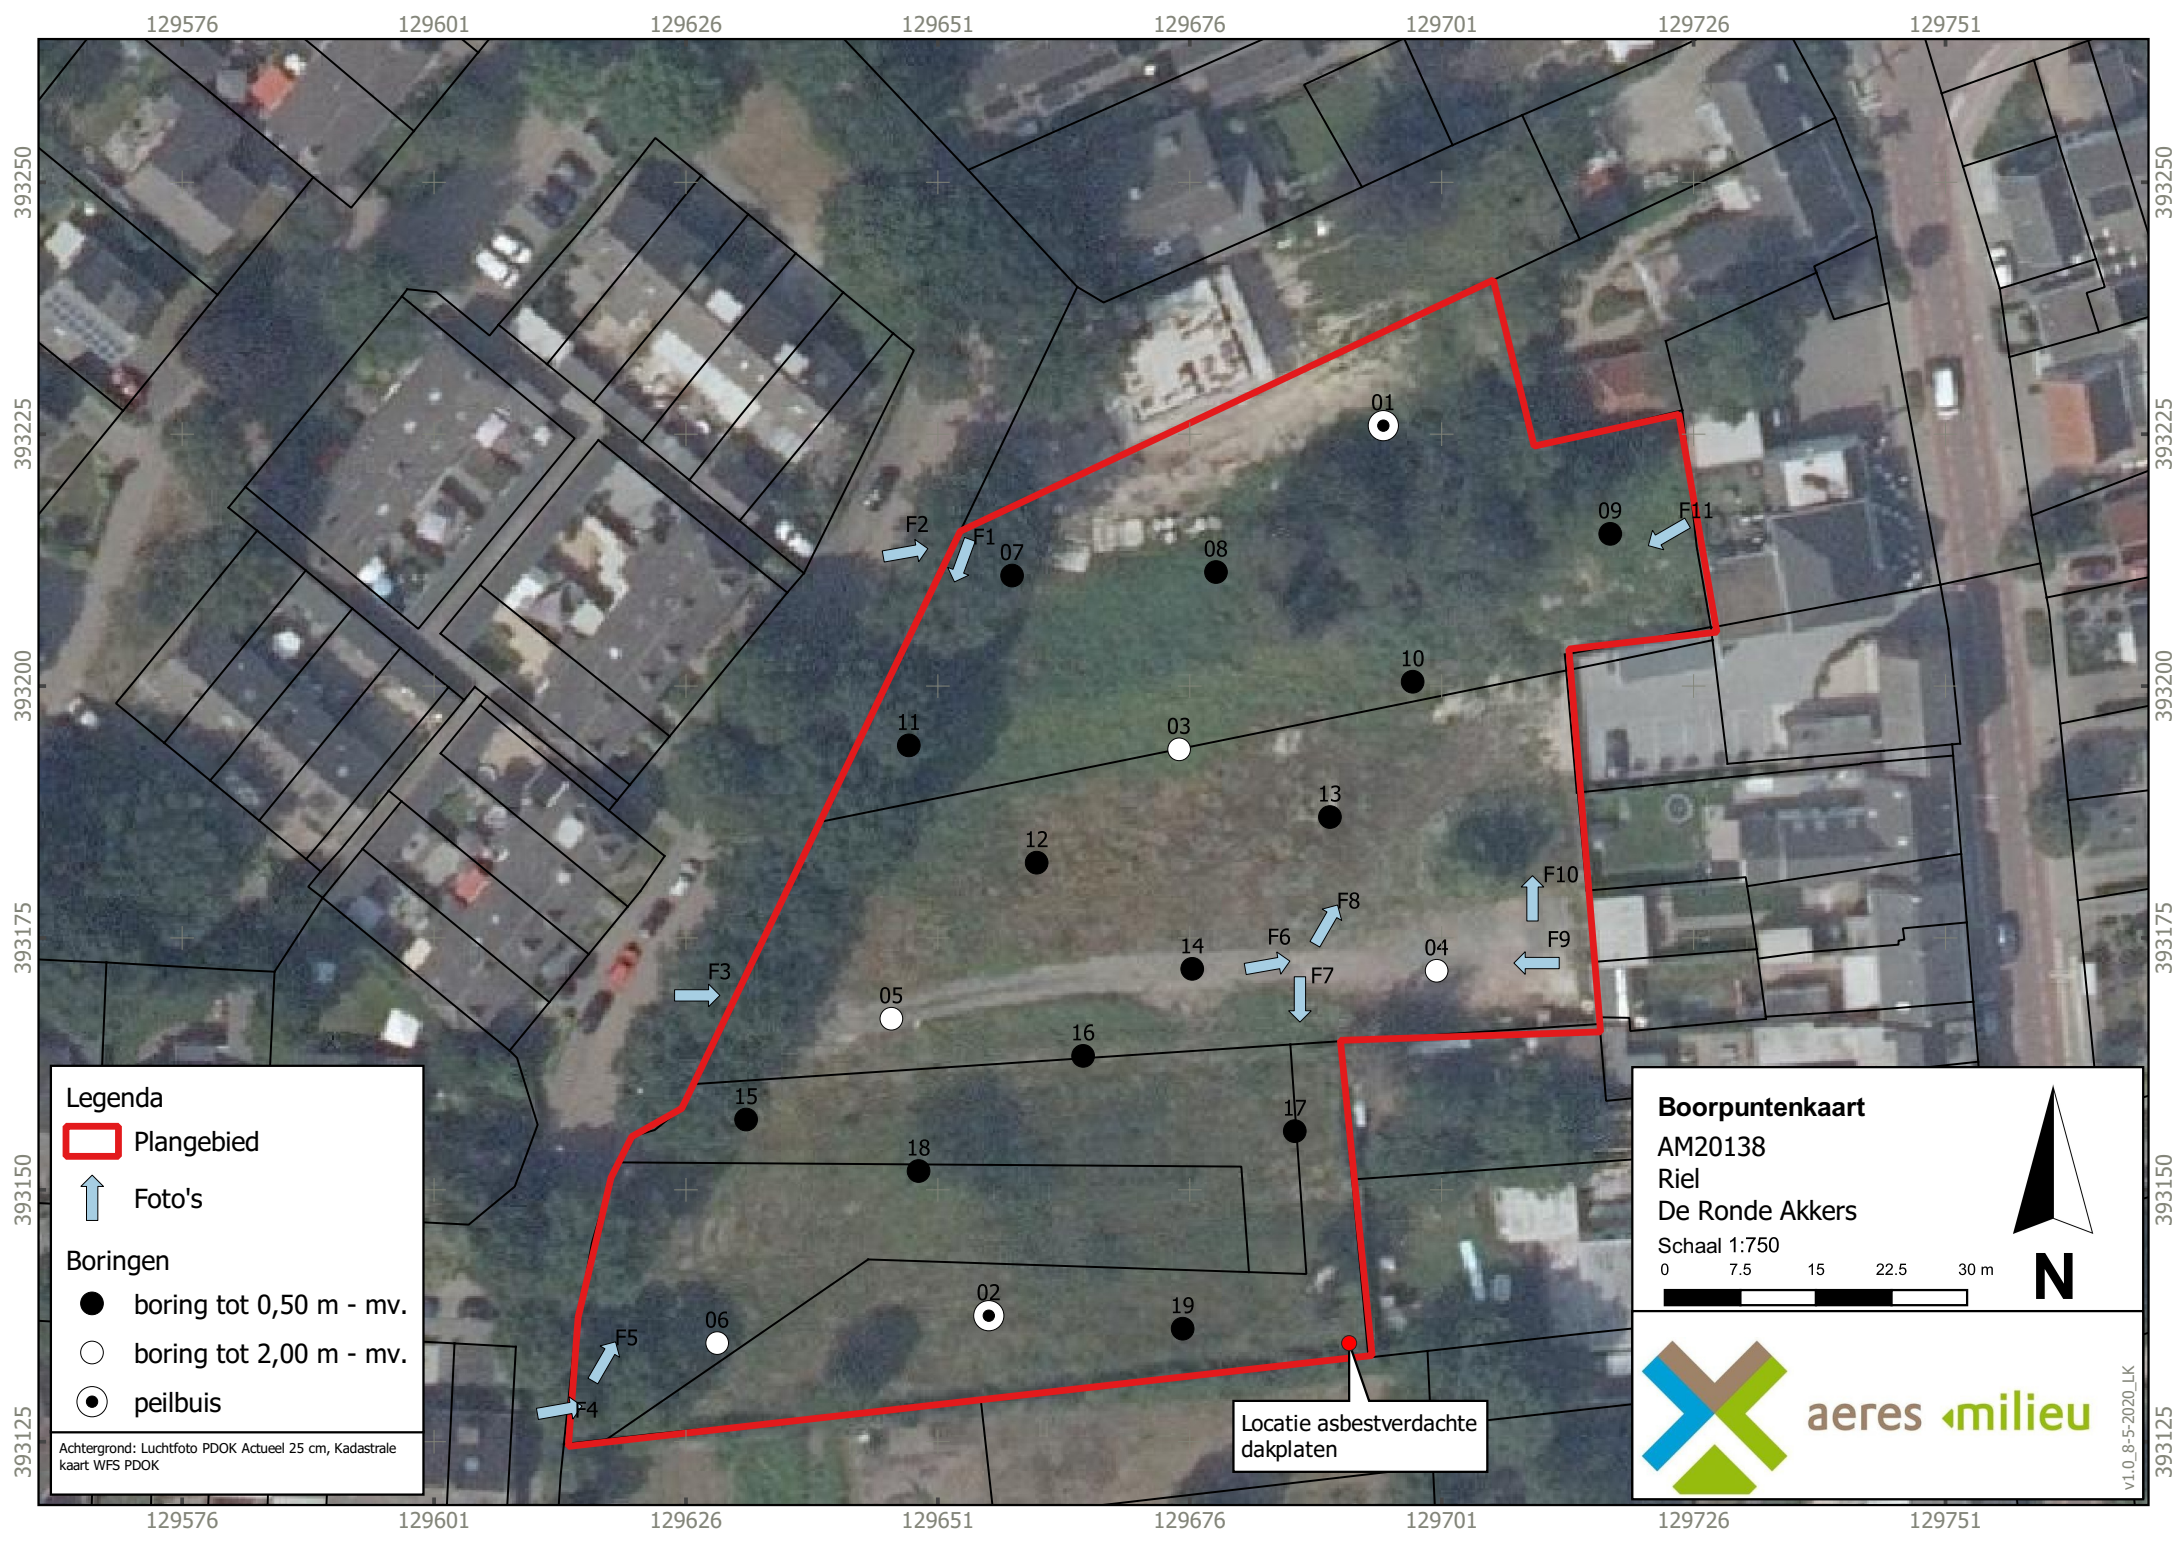
Situatietekening onderzoekslocatie met boorpunten

Gebaseerd op de diepte en stroming van het freatisch grondwater zijn twee boringen afgewerkt met een peilbuis (zie bijlage 2). Deze zijn geplaatst, ter plaatse van boorpunt 1 en boorpunt 2. De bovenkant van de peilbuisfilters is onder de aangetroffen grondwaterstand geplaatst. Bij de installatie van de peilbuizen is geen werkwater gebruikt. Zie bijlage 3 voor de boorpuntlocaties.
