# Verkennd bodemonderzoek Goorweg 3 te Riel

Aeres Milieu Projectnummer : AM21442  
Status rapport : Definitief (versie 1)  
Datum : 20 december 2021

Opdrachtgever : Ordito  
Postbus 94  
5126 ZH Gilze

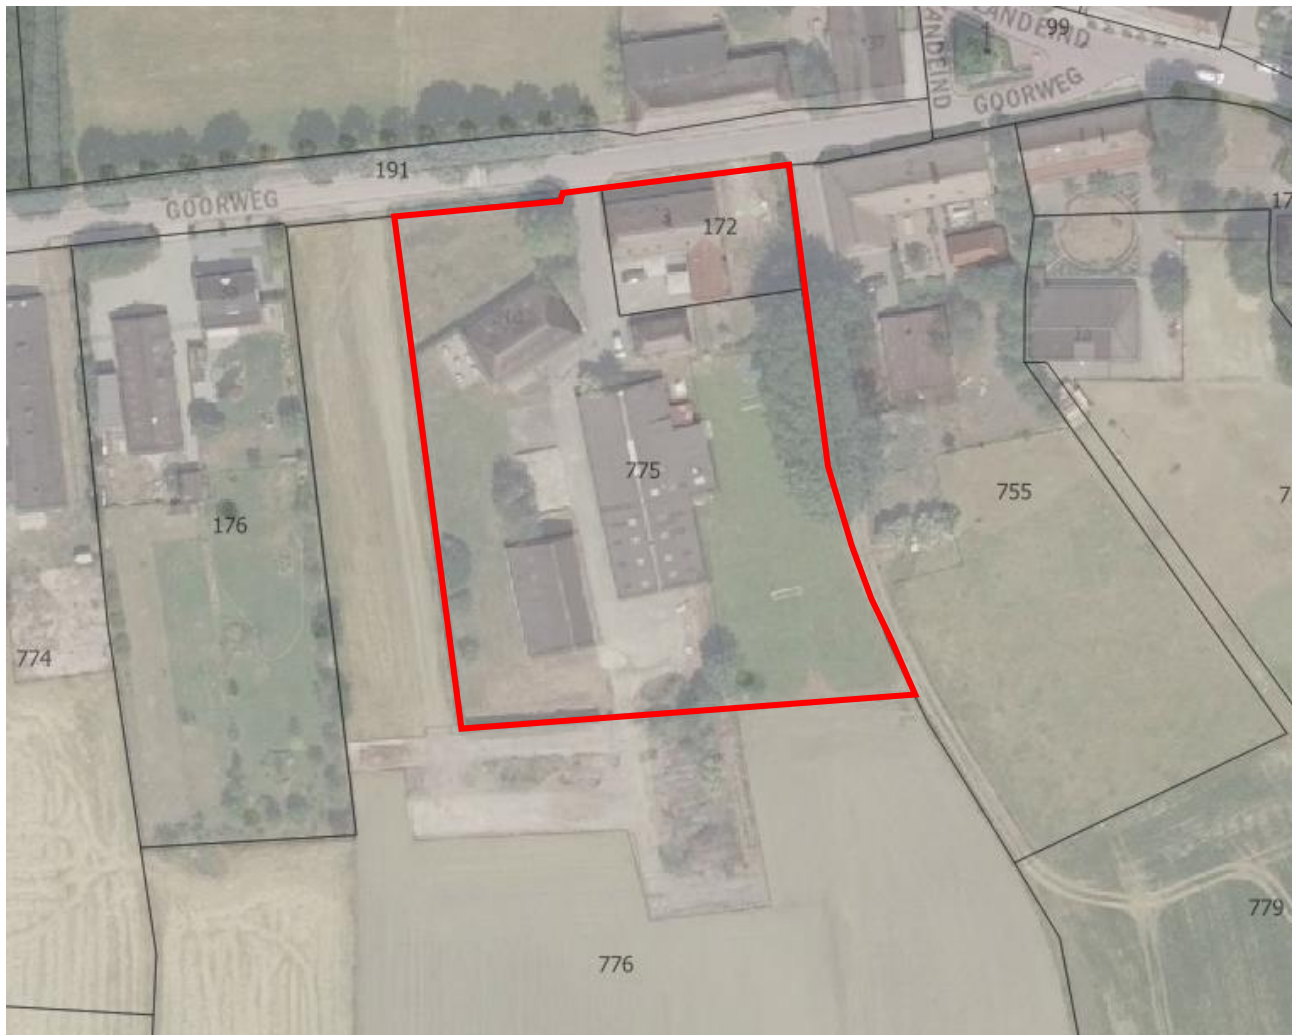
Afbeelding 1: globale begrenzing onderzoekslocatie (Bron luchtfoto: PDOK-viewer)

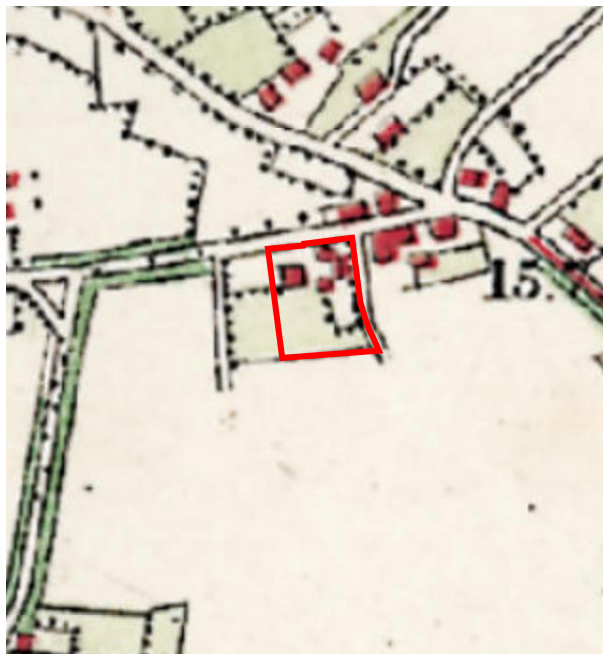
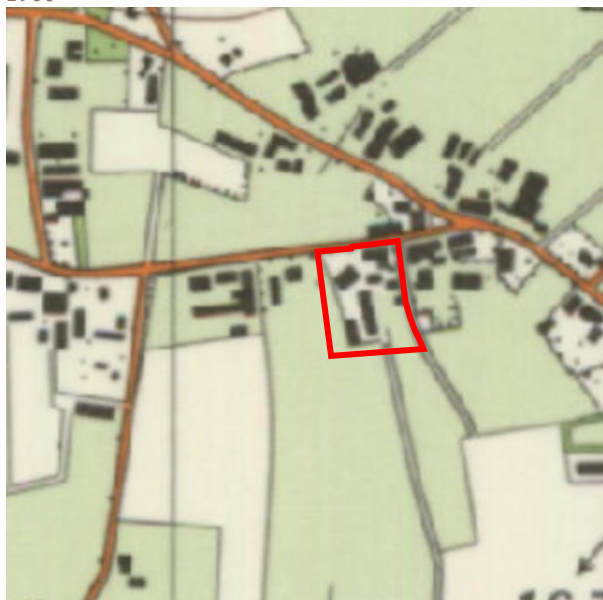
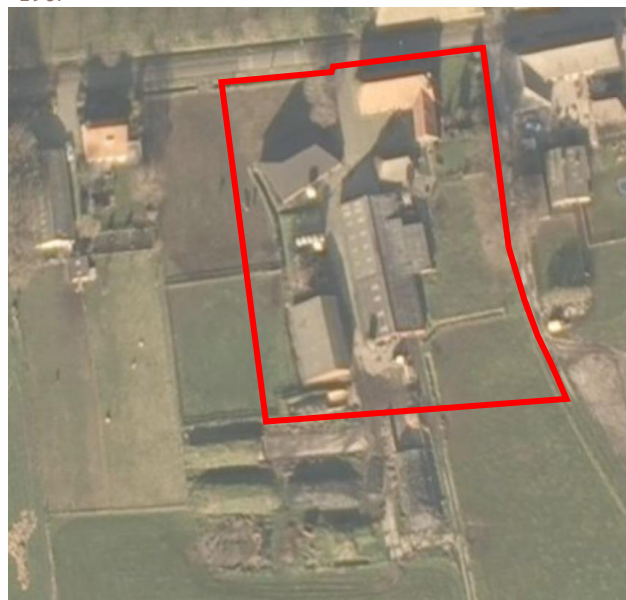
In het kader van het vooronderzoek is historisch kaartmateriaal bestudeerd. Uit kaartmateriaal van de geraadpleegde historische kaarten is af te leiden dat op de onderzoekslocatie vanaf 1900 reeds een woning en twee bijgebouwen aanwezig zijn met rondom weilanden. Westelijk is een zandweg naar de achtergelegen wei/akkerlanden. Omstreeks 1988 is de huidige invulling met zuidelijk twee bijkomende panden zichtbaar. De locatie was in gebruik als rundveeboerderij met zuidelijk enkele met betonplaten verharde voerplaten. Na beëindiging van deze activiteit omstreeks 2009 exploiteren de huidige eigenaren er sinds 2011 groepsaccommodatie / B&B de Boerensuite. De Boerensuite bestaat uit een Vlaamse schuur en het Karschop, beide monumentale panden welke gerenoveerd zijn. Naast recreatief gebruik voor families of vriendengroepen wordt de Vlaamse schuur ook gebruikt voor de zakelijke markt zoals vergaderingen, teambuilding en workshops. Omstreeks 2018 is het dak van de woning vernieuwd en recentelijk zijn de zuidelijke voerplaten grotendeels verwijderd.

Afbeelding 2: geraadpleegde historische kaarten (Bron kaarten: topotijdreis.nl)
