**asbestonderzoek**  
**Kerkstraat 10 en 26 te Riel**

*Projectnaam* Kerkstraat 10 en 26 te Riel  
*Projectnummer* B3352

*Aantal pagina's* 11 (exclusief bijlagen)  
*Datum* 16 november 2023

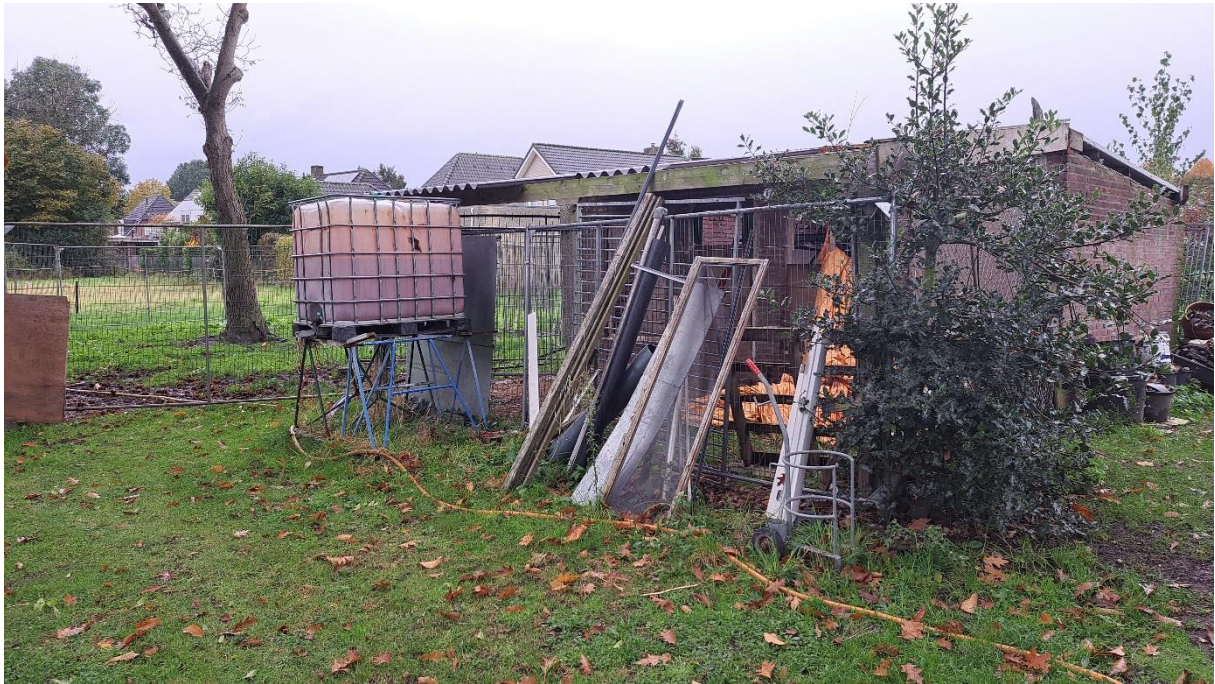
Schuurtje Kerkstraat 10

Zuidoostzijde, later aangebouwd, geen asbestverdachte druppelzone

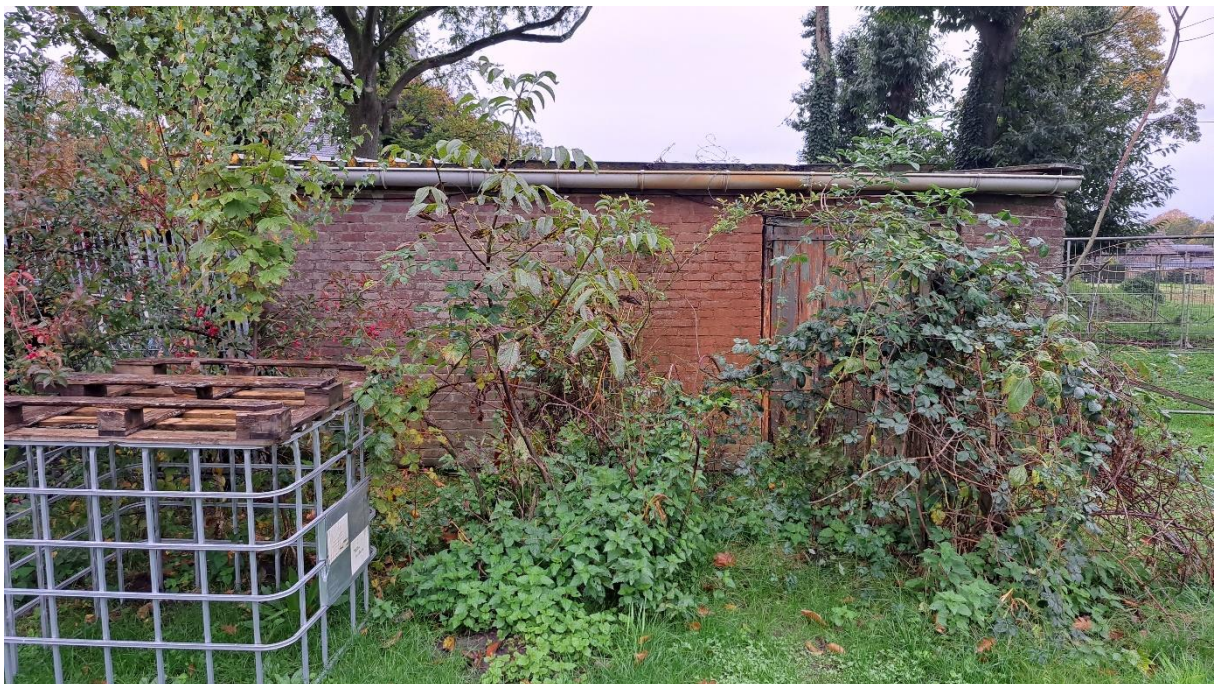
Druppelzone noordwestzijde schuurtje

De uiteinden zijn niet verbonden met hemelwaterafvoer. Het is niet duidelijk of de goot altijd aanwezig is geweest.

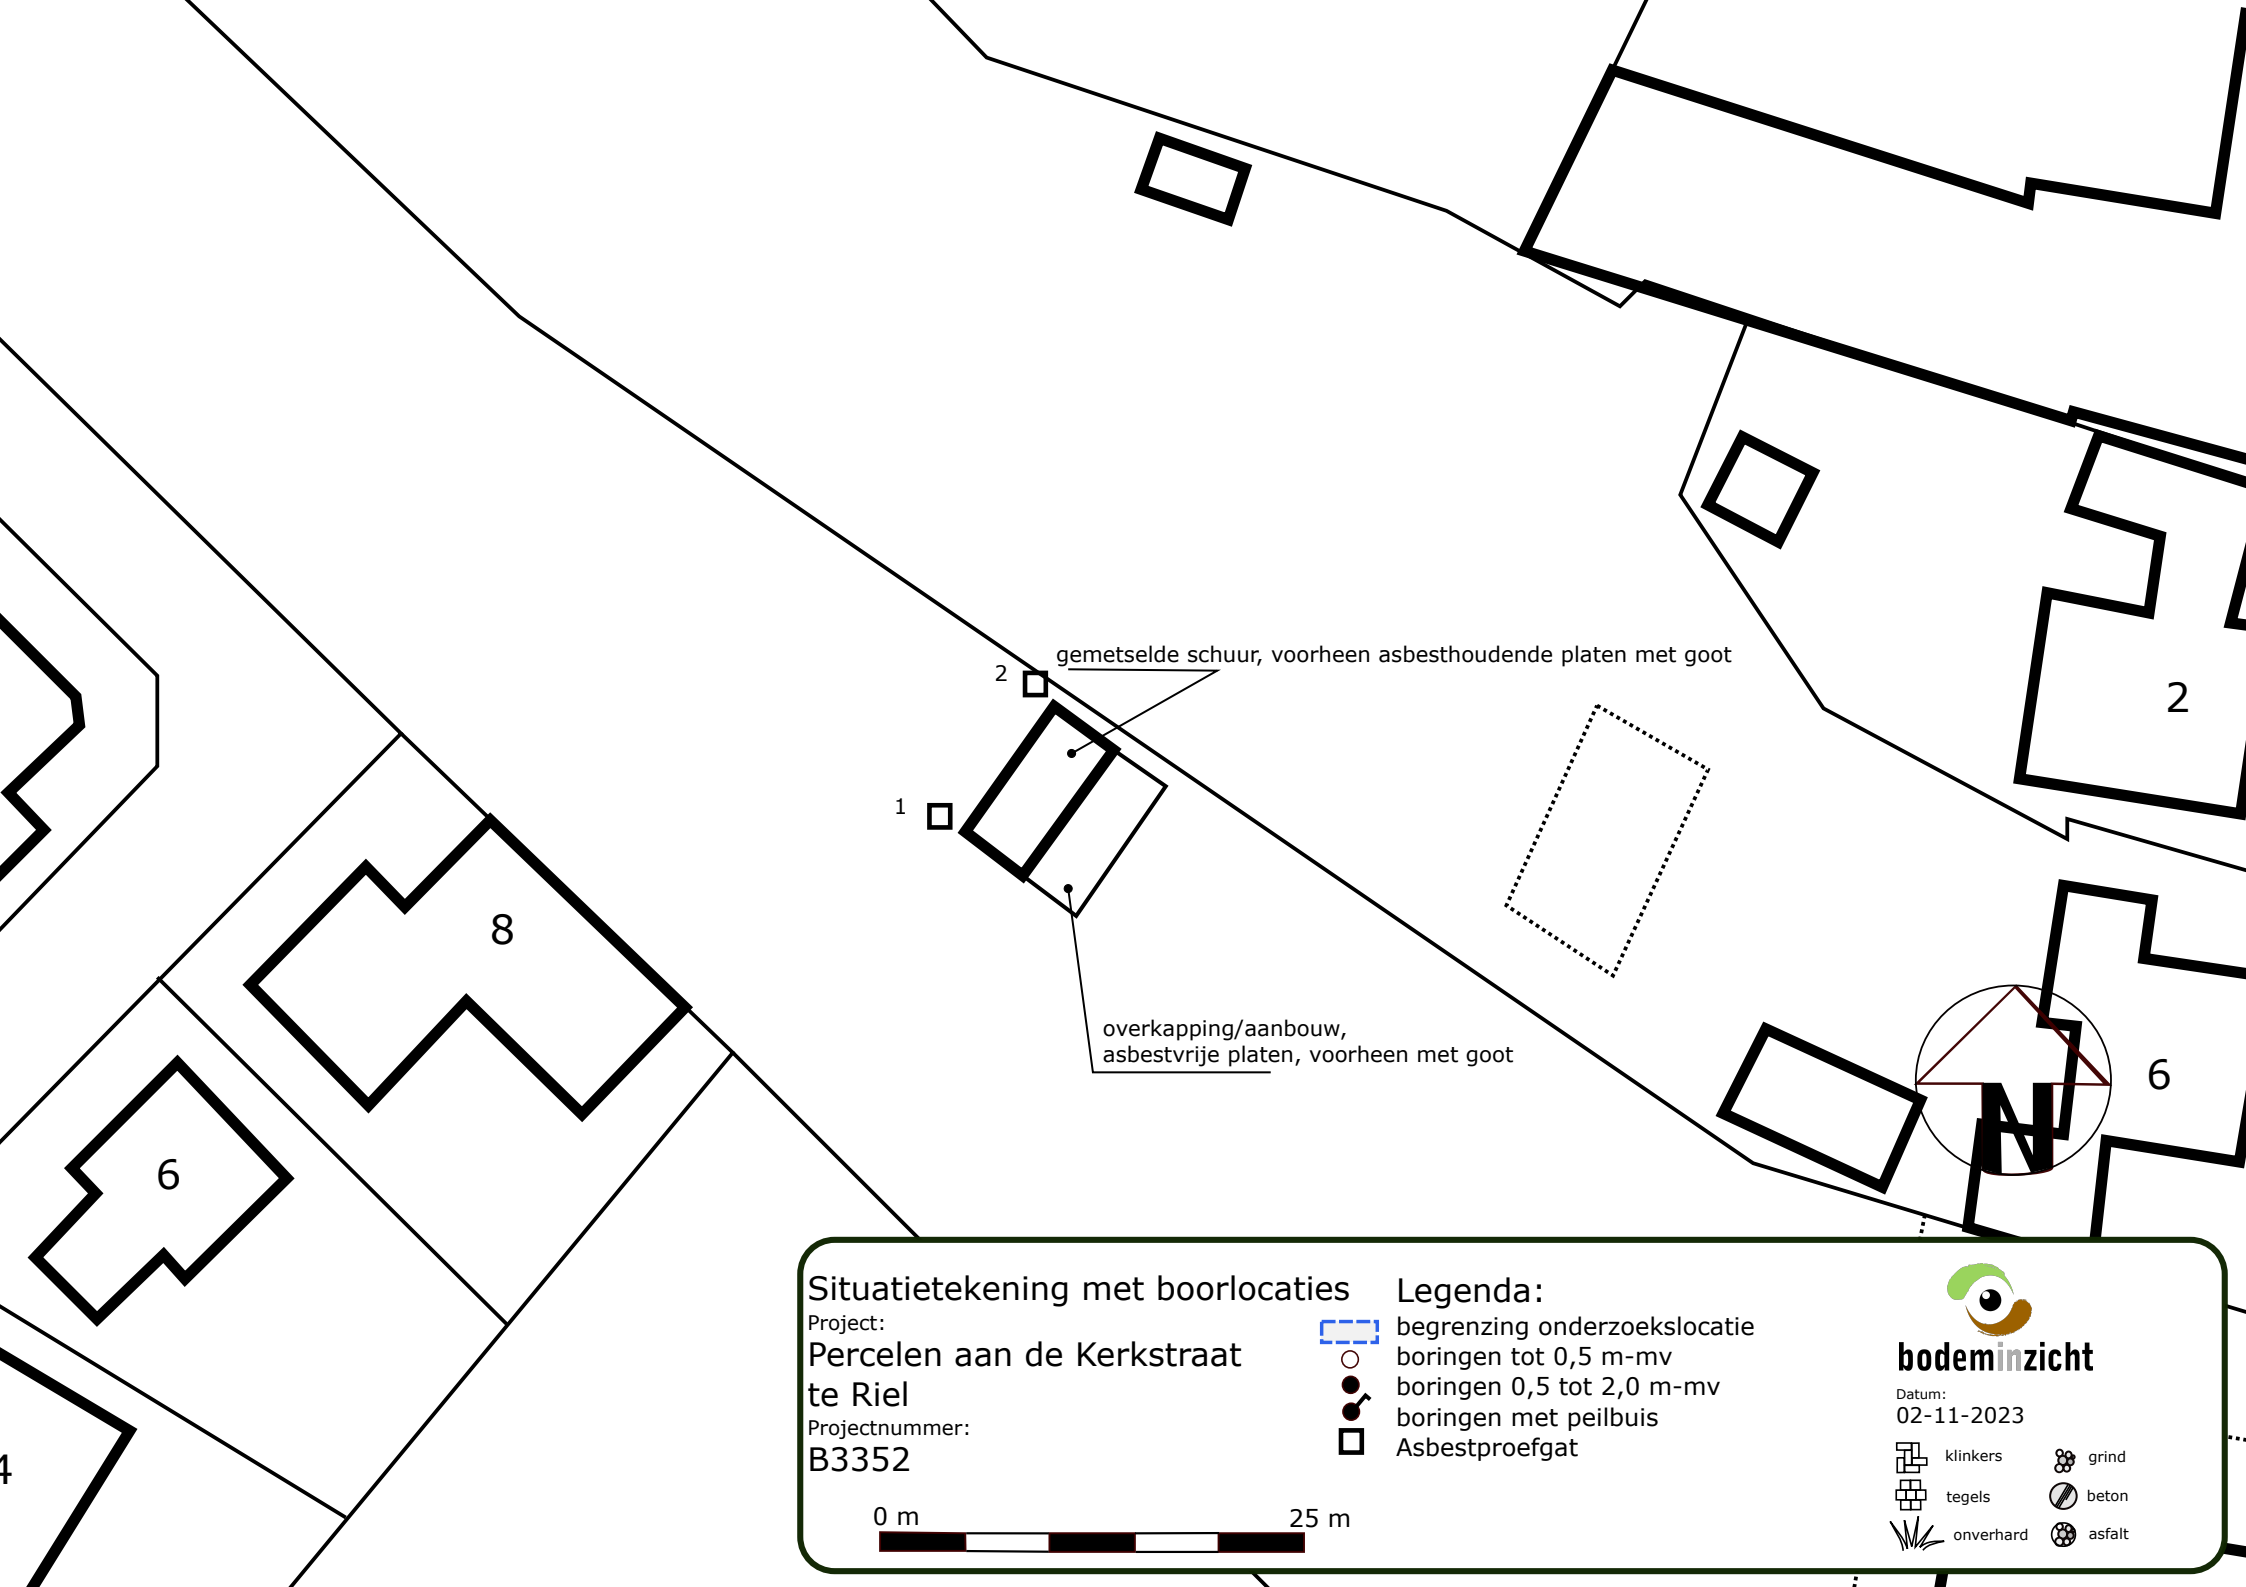
### Situatietekening met boorlocaties

Project:  
Percelen aan de Kerkstraat  
te Riel  
Projectnummer:  
B3352

- In bijlage 2 is de plaats van de inspectiemeetpunten in de situatietekening opgenomen.
- Voor de gedetailleerde profielbeschrijvingen per meetpunt wordt verwezen naar bijlage 3.
- In bijlage 6 zijn de veldwerkrapportages
- In bijlage 6a zijn foto's opgenomen
