Clubhuis en toiletvoorziening  
Havenstraat 3  
5361 EK Grave

Asbestinventarisatie : Type A  
Rapport nummer : 11.292  
d.d. : 23 November 2011

" Clubhuis en toiletvoorziening"  
Havenstraat 3  
Grave

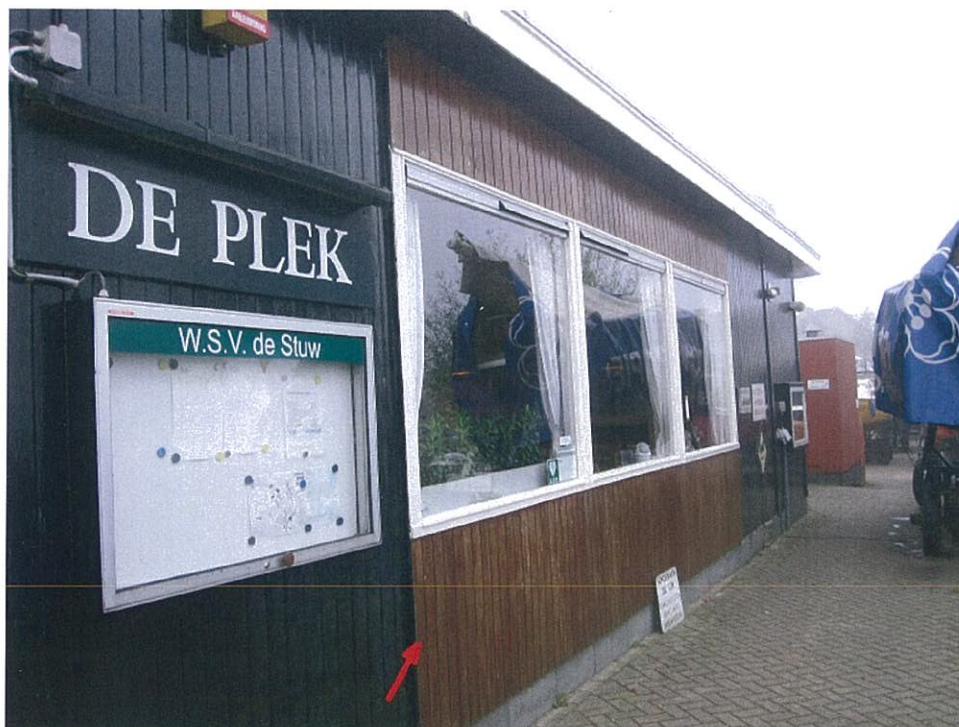
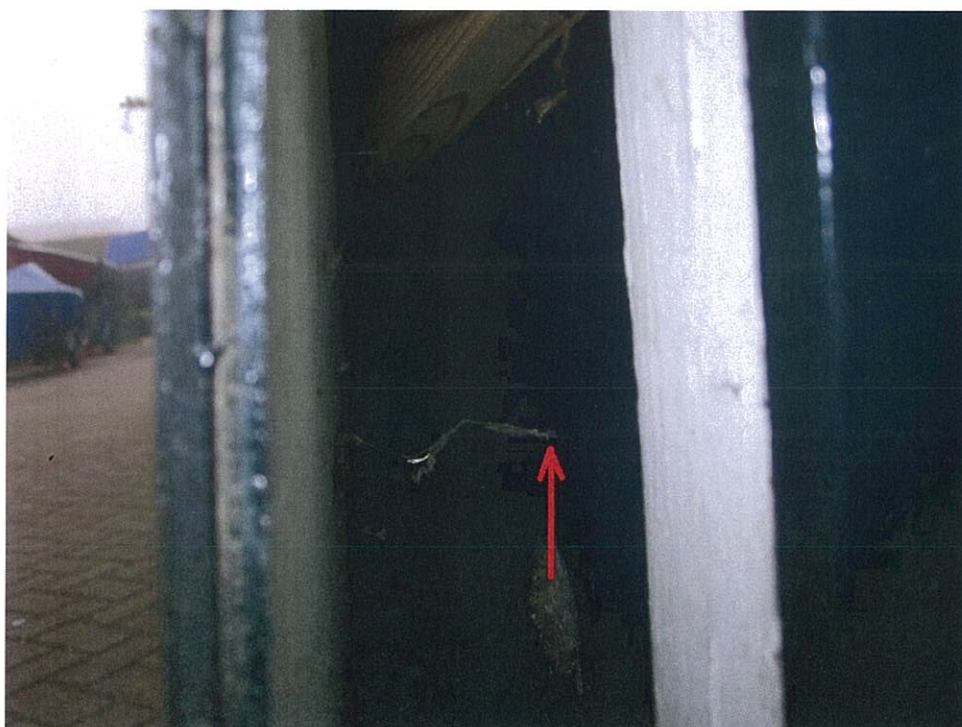
***Foto's 1: Clubhuis, beplating kozijnpaneel, asbestcement vlakke plaat***

| volg nr. | toepassing | materiaal<br><sup>4)*</sup> | locatie | Sanerings-<br>methodiek | Risico<br>Klasse<br><sup>1)*</sup> | monster<br>code | hoeveelheid | bevestigings<br>methode | foto nr. | analyse<br>resultaat <sup>3)*</sup> |
|---|---|---|---|---|---|---|---|---|---|---|
| 01 | Beplating Kozijnpaneel | Asbestcement vlakke plaat | Clubhuis | Buitensanering | 2 | BF807 | 8,5 m² | Geschroefd | 1 | 2-5% chrysotiel<br>Hechtgebonden |

- Voorafgaand aan het slopen dienen de platen aan beide zijden (indien mogelijk) goed nat te worden gespoten.
- Demonteer op zodanige wijze dat breken wordt voorkomen:
  1. geniete/gespijkerde/geschroefde beplating: verwijder spijkers, nietjes cq draai de schroeven los
  2. gelijmde/gekitte beplating: steek en tik de lijmlaag cq kitlaag los
  3. beplating met gekitte glaslatten: snijd de kitranden door en verwijder de glaslatten rondom
  4. geklemde en/of niet vrij toegankelijke beplating: hak de beplating vrij met behulp van handgereedschappen en/of pneumatische gereedschappen
- Voer elke plaat afzonderlijk zonder breken af als asbesthoudend afval.
