VERKENNEND ONDERZOEK ASBEST IN  
BODEM EN PUIN

MEISEVOORT

TE GASSEL

| <b>Rapportnummer</b> | 5257.002 |

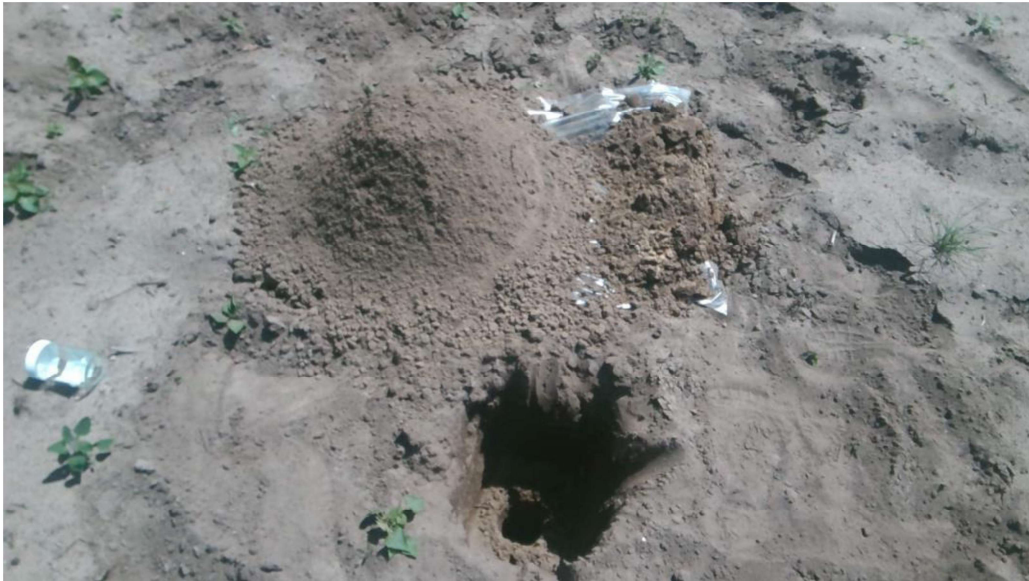
Foto 1. Asbestinspectiegat 1

| Gat/boring | Einddiepte boring (m -mv) | Traject (m -mv) | Waargenomen verontreinigingen |
|---|---|---|---|
| 01a | 1,00 | 0,00 - 0,50 | zwak puinhoudend |

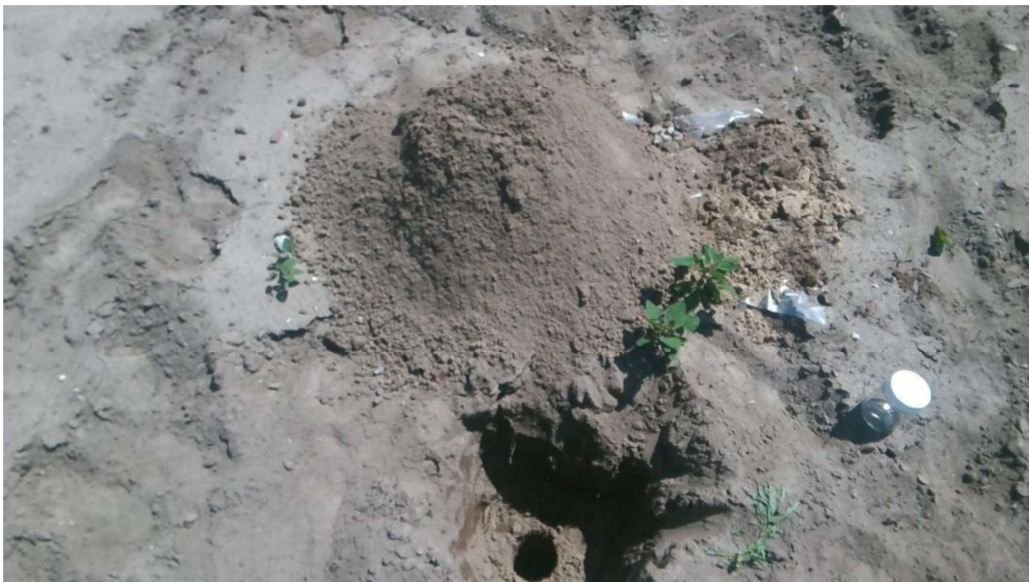
Foto 2. Asbestinspectiegat 2

| Gat/boring | Einddiepte boring (m -mv) | Traject (m -mv) | Waargenomen verontreinigingen |
|---|---|---|---|
| 02a | 1,00 | 0,00 - 0,50 | zwak puinhoudend |

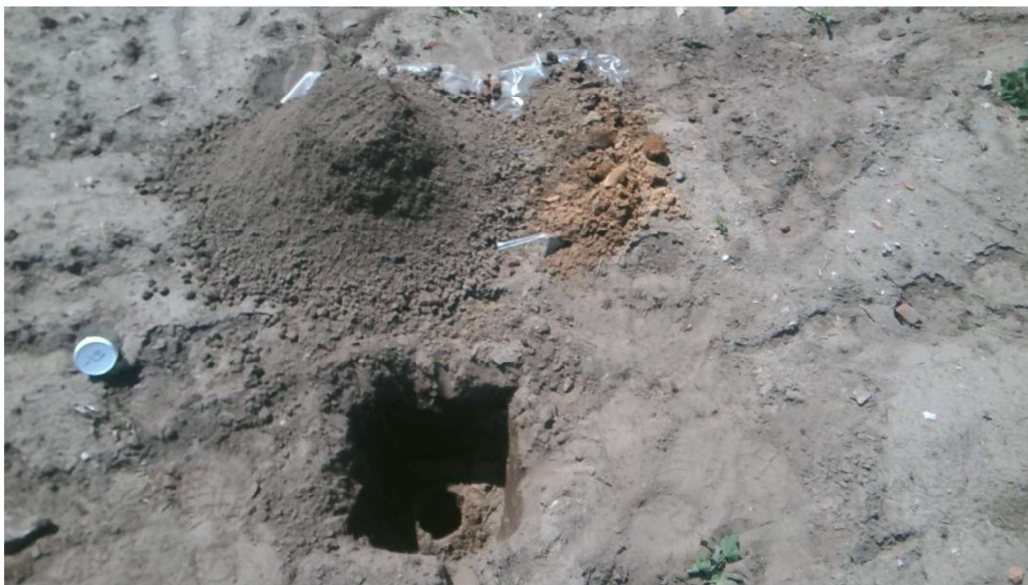
Foto 3. Asbestinspectiegat 3

| Gat/boring | Einddiepte boring (m -mv) | Traject (m -mv) | Waargenomen verontreinigingen |
|---|---|---|---|
| 03a | 1,00 | 0,00 - 0,50 | zwak puinhoudend |

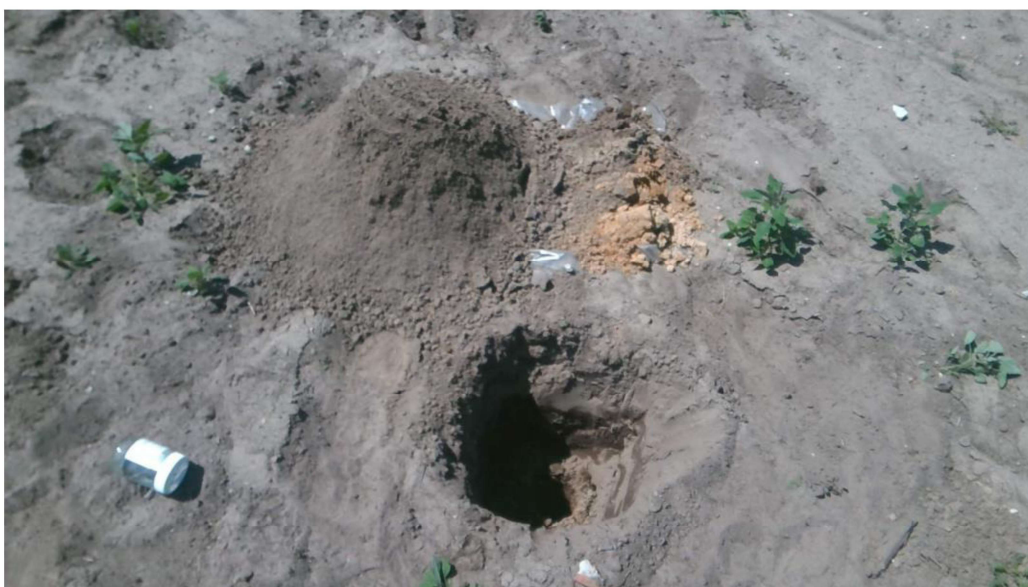
Foto 4. Asbestinspectiegat 4

| Gat/boring | Einddiepte boring (m -mv) | Traject (m -mv) | Waargenomen verontreinigingen |
|---|---|---|---|
| 04a | 1,00 | 0,00 - 0,50 | zwak puinhoudend |

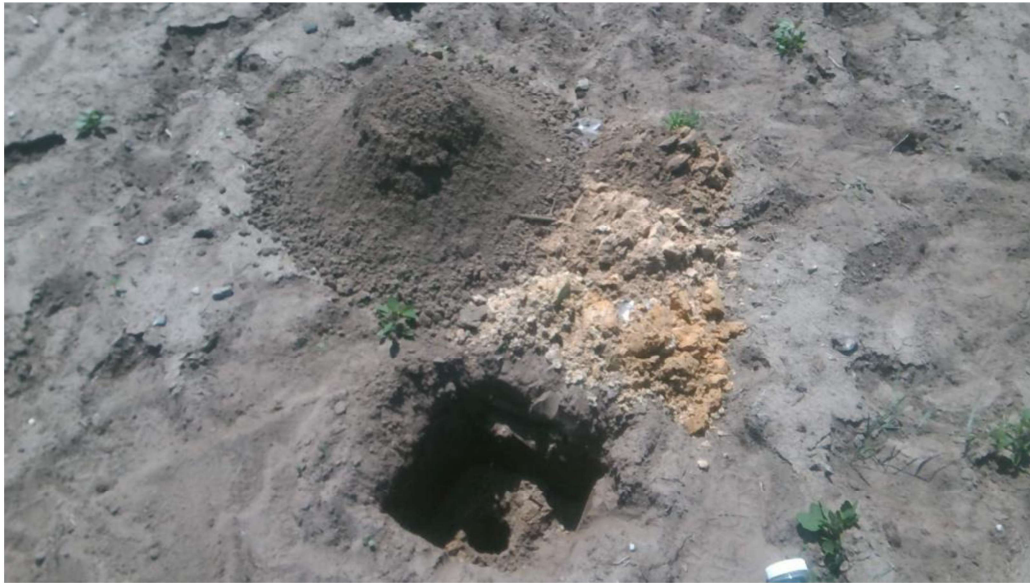
Foto 5. Asbestinspectiegat 5

| Gat/boring | Einddiepte boring (m -mv) | Traject (m -mv) | Waargenomen verontreinigingen |
|---|---|---|---|
| 05a | 2,00 | 0,00 - 0,50 | zwak puinhoudend |

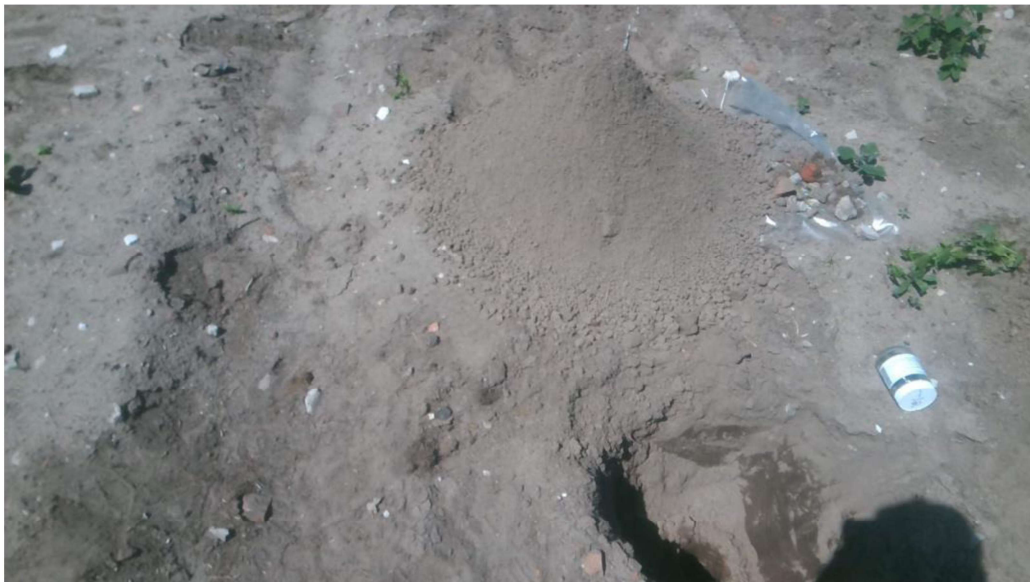
Foto 6. Asbestinspectiegat 6

| Gat/boring | Einddiepte boring (m -mv) | Traject (m -mv) | Waargenomen verontreinigingen |
|---|---|---|---|
| 06a | 1,00 | 0,00 - 0,50 | zwak puinhoudend |

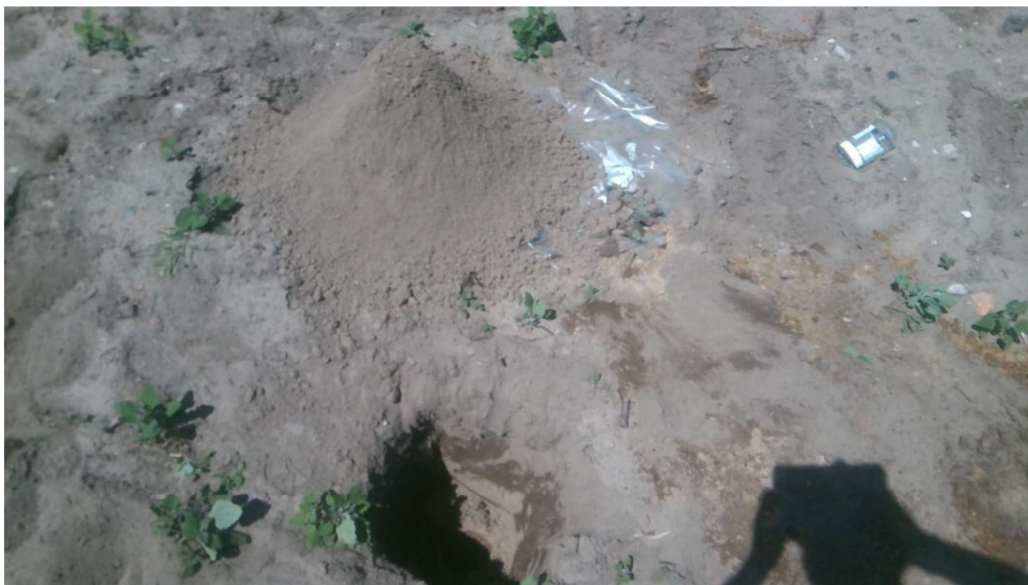
Foto 7. Asbestinspectiegat 7

| Gat/boring | Einddiepte boring (m -mv) | Traject (m -mv) | Waargenomen verontreinigingen |
|---|---|---|---|
| 07a | 1,00 | 0,00 - 0,50 | zwak puinhoudend |

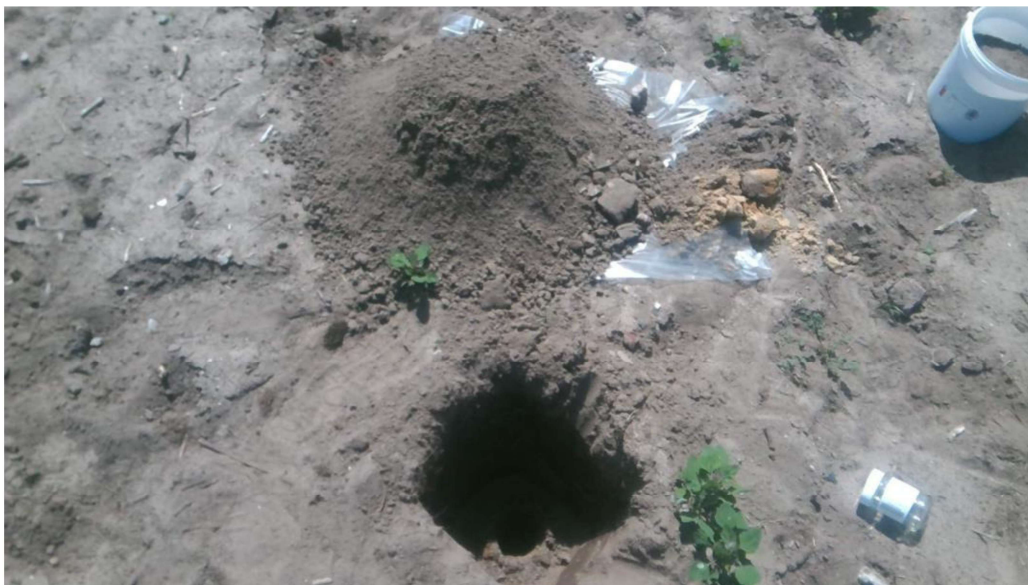
Foto 9. Asbestinspectiegat 9

| Gat/boring | Einddiepte boring (m -mv) | Traject (m -mv) | Waargenomen verontreinigingen |
|---|---|---|---|
| 09a | 1,00 | 0,00 - 0,50 | zwak puinhoudend |

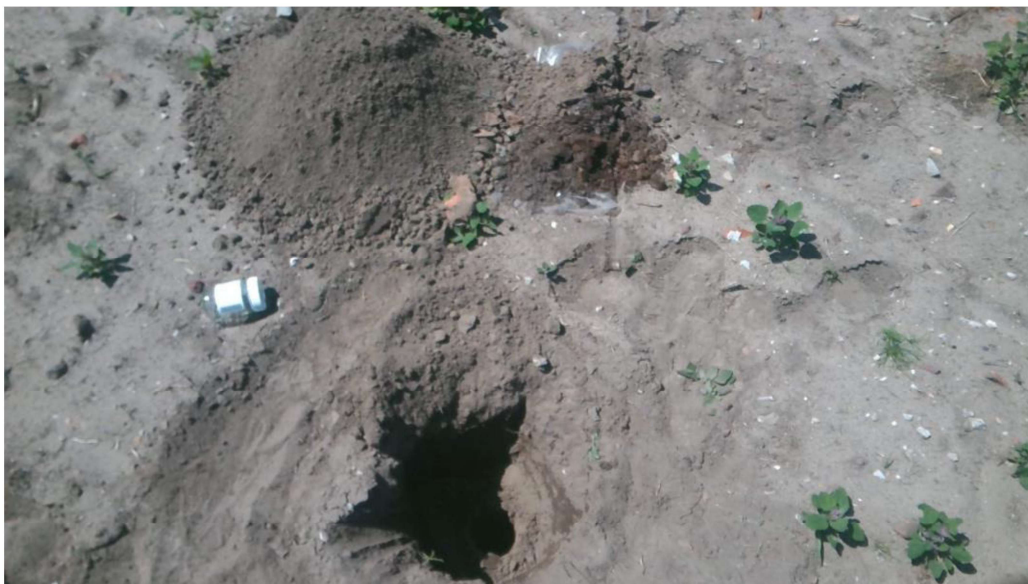
Foto 10. Asbestinspectiegat 10

| Gat/boring | Einddiepte boring (m -mv) | Traject (m -mv) | Waargenomen verontreinigingen |
|---|---|---|---|
| 10a | 1,00 | 0,00 - 0,50 | zwak puinhoudend |

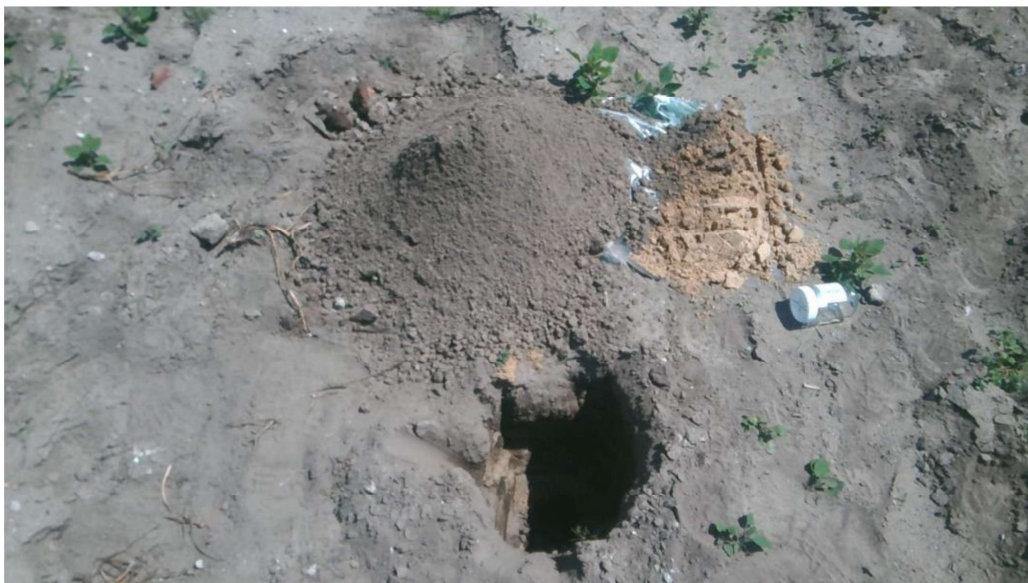
Foto 11. Asbestinspectiegat 11

| Gat/boring | Einddiepte boring (m -mv) | Traject (m -mv) | Waargenomen verontreinigingen |
|---|---|---|---|
| 11a | 1,00 | 0,00 - 0,50 | zwak puinhoudend |

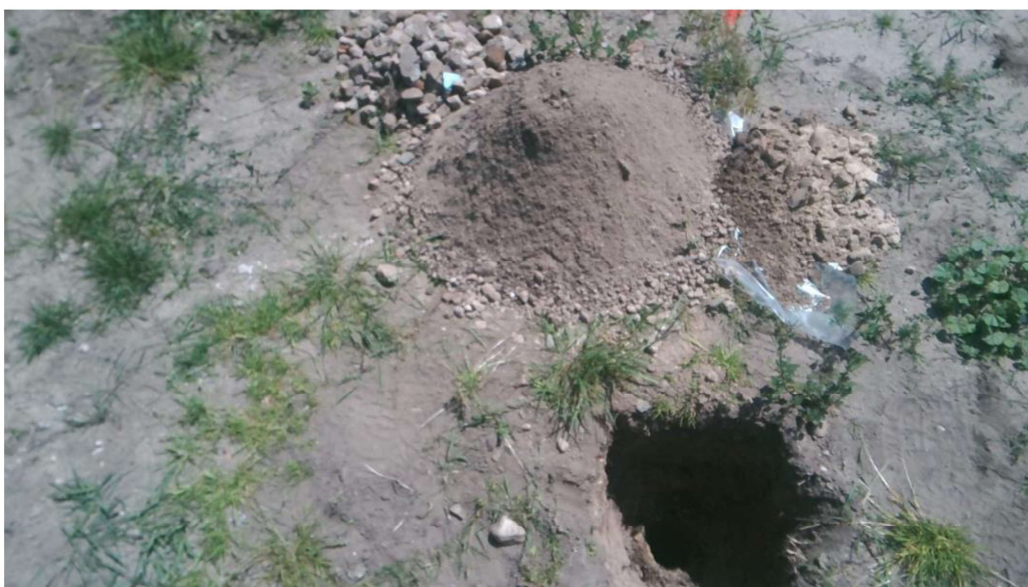
Foto 12. Asbestinspectiegat 12

De bovengrond van de gehele onderzoekslocatie is zwak puinhoudend. Plaatselijk (gat 12a, traject: 0-0,5 m -mv) is een volledig puinhoudende laag aangetroffen. Verder zijn er zintuiglijk geen verontreinigingen waargenomen. In het opgegraven en opgeboorde materiaal zijn zintuiglijk geen asbestverdachte (plaat)materialen waargenomen. Tabel II geeft een overzicht van de zintuiglijk waargenomen verontreinigingen, die in het opgeboorde materiaal zijn aangetroffen.

| Gat/boring | Einddiepte boring (m -mv) | Traject (m -mv) | Waargenomen verontreinigingen |
|---|---|---|---|
| 12a | 1,00 | 0,00 - 0,50 | volledig puin |

| Gat/(meng)-monster | Traject (m -mv) | Gehalte < 0,5 x interventiewaarde/hergebruikswaarde | Gehalte > 0,5 x interventiewaarde/hergebruikswaarde | Gehalte > interventiewaarde/hergebruikswaarde |
|---|---|---|---|---|
| ASB-MM3 | 12a (0,00-0,50) | <1,9 mg/kg d.s. serpentijn asbest | - | n.v.t. |

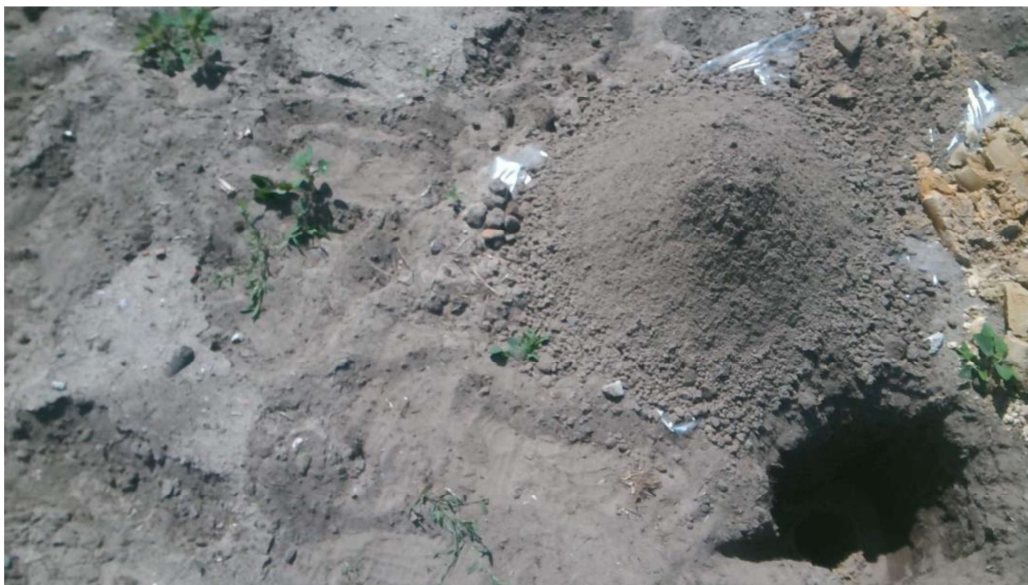
Foto 13. Asbestinspectiegat 13

| Gat/boring | Einddiepte boring (m -mv) | Traject (m -mv) | Waargenomen verontreinigingen |
|---|---|---|---|
| 13a | 2,00 | 0,00 - 0,50 | zwak puinhoudend |

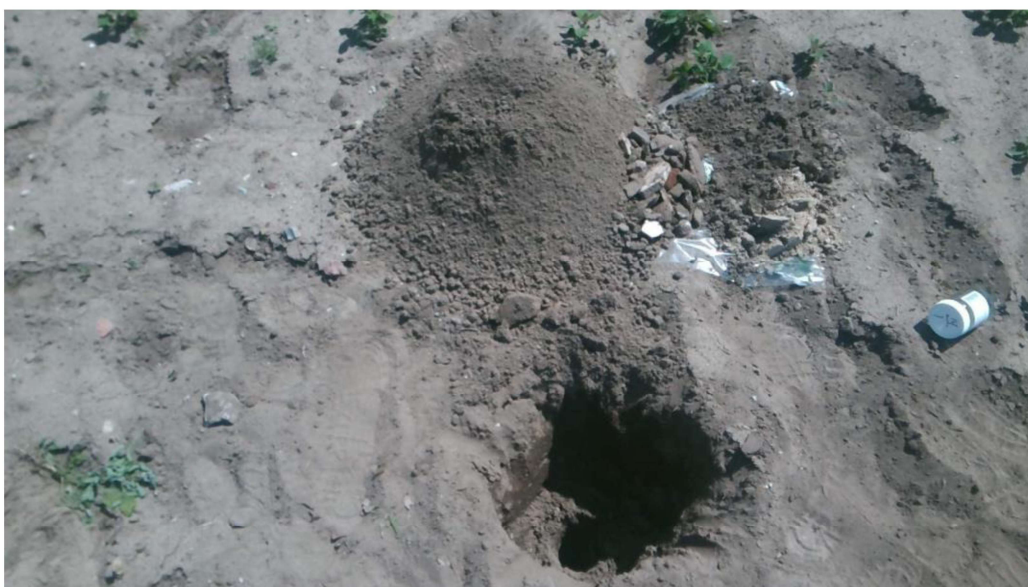
Foto 14. Asbestinspectiegat 14

| Gat/boring | Einddiepte boring (m -mv) | Traject (m -mv) | Waargenomen verontreinigingen |
|---|---|---|---|
| 14a | 1,00 | 0,00 - 0,50 | zwak puinhoudend |

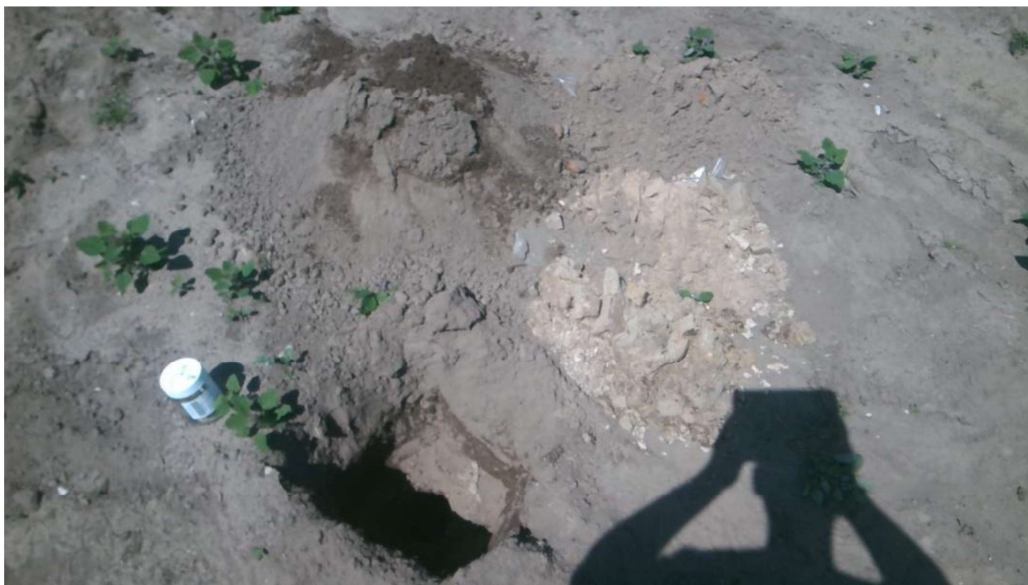
Foto 15. Asbestinspectiegat 15

| Gat/boring | Einddiepte boring (m -mv) | Traject (m -mv) | Waargenomen verontreinigingen |
|---|---|---|---|
| 15a | 2,00 | 0,00 - 0,50 | zwak puinhoudend |

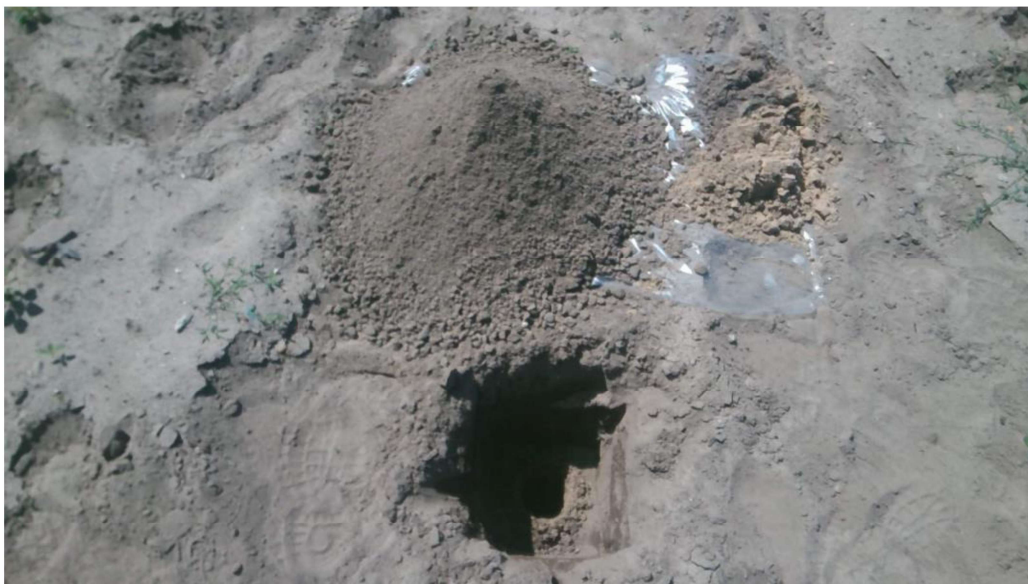
Foto 16. Asbestinspectiegat 16

| Gat/boring | Einddiepte boring (m -mv) | Traject (m -mv) | Waargenomen verontreinigingen |
|---|---|---|---|
| 16a | 1,00 | 0,00 - 0,50 | zwak puinhoudend |

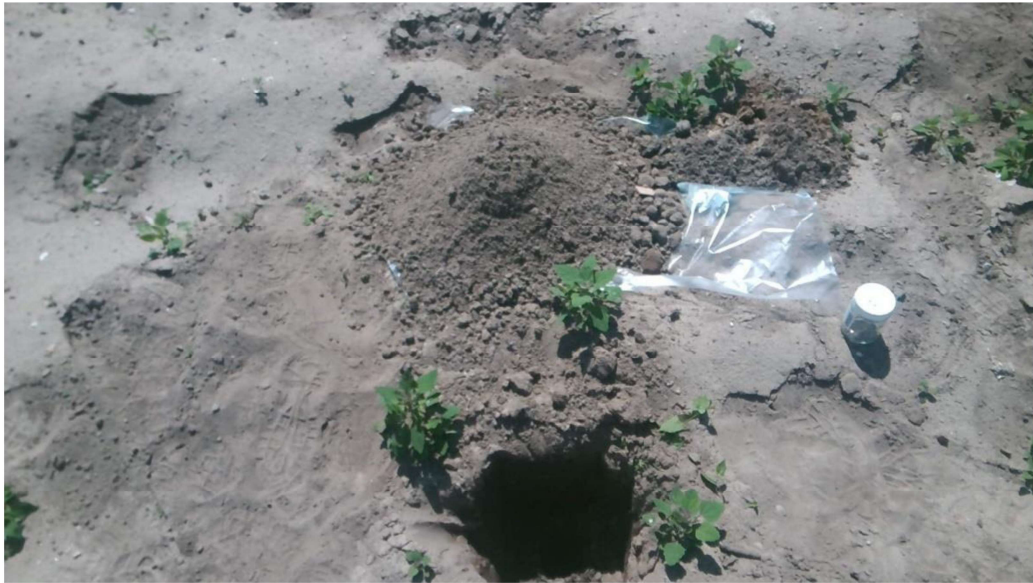
Foto 17. Asbestinspectiegat 17

| Gat/boring | Einddiepte boring (m -mv) | Traject (m -mv) | Waargenomen verontreinigingen |
|---|---|---|---|
| 17a | 1,00 | 0,00 - 0,50 | zwak puinhoudend |
