datum 17 juli 2017  
uw brief van  
uw kenmerk I.013003.01  
projectnummer 417314  
onderwerp Briefrapport historisch onderzoek tracé verlegging Grave Z-542-01-KR-041 (rev00)

In juni 2017 heeft Antea Group B.V. in opdracht van de NV Nederlandse Gasunie een historisch vooronderzoek uitgevoerd voor de locatie van de te verleggen leiding Z-542-01-KR-041 ter hoogte van de kruising met de Generaal de Bonsweg en de Bosschebaan.

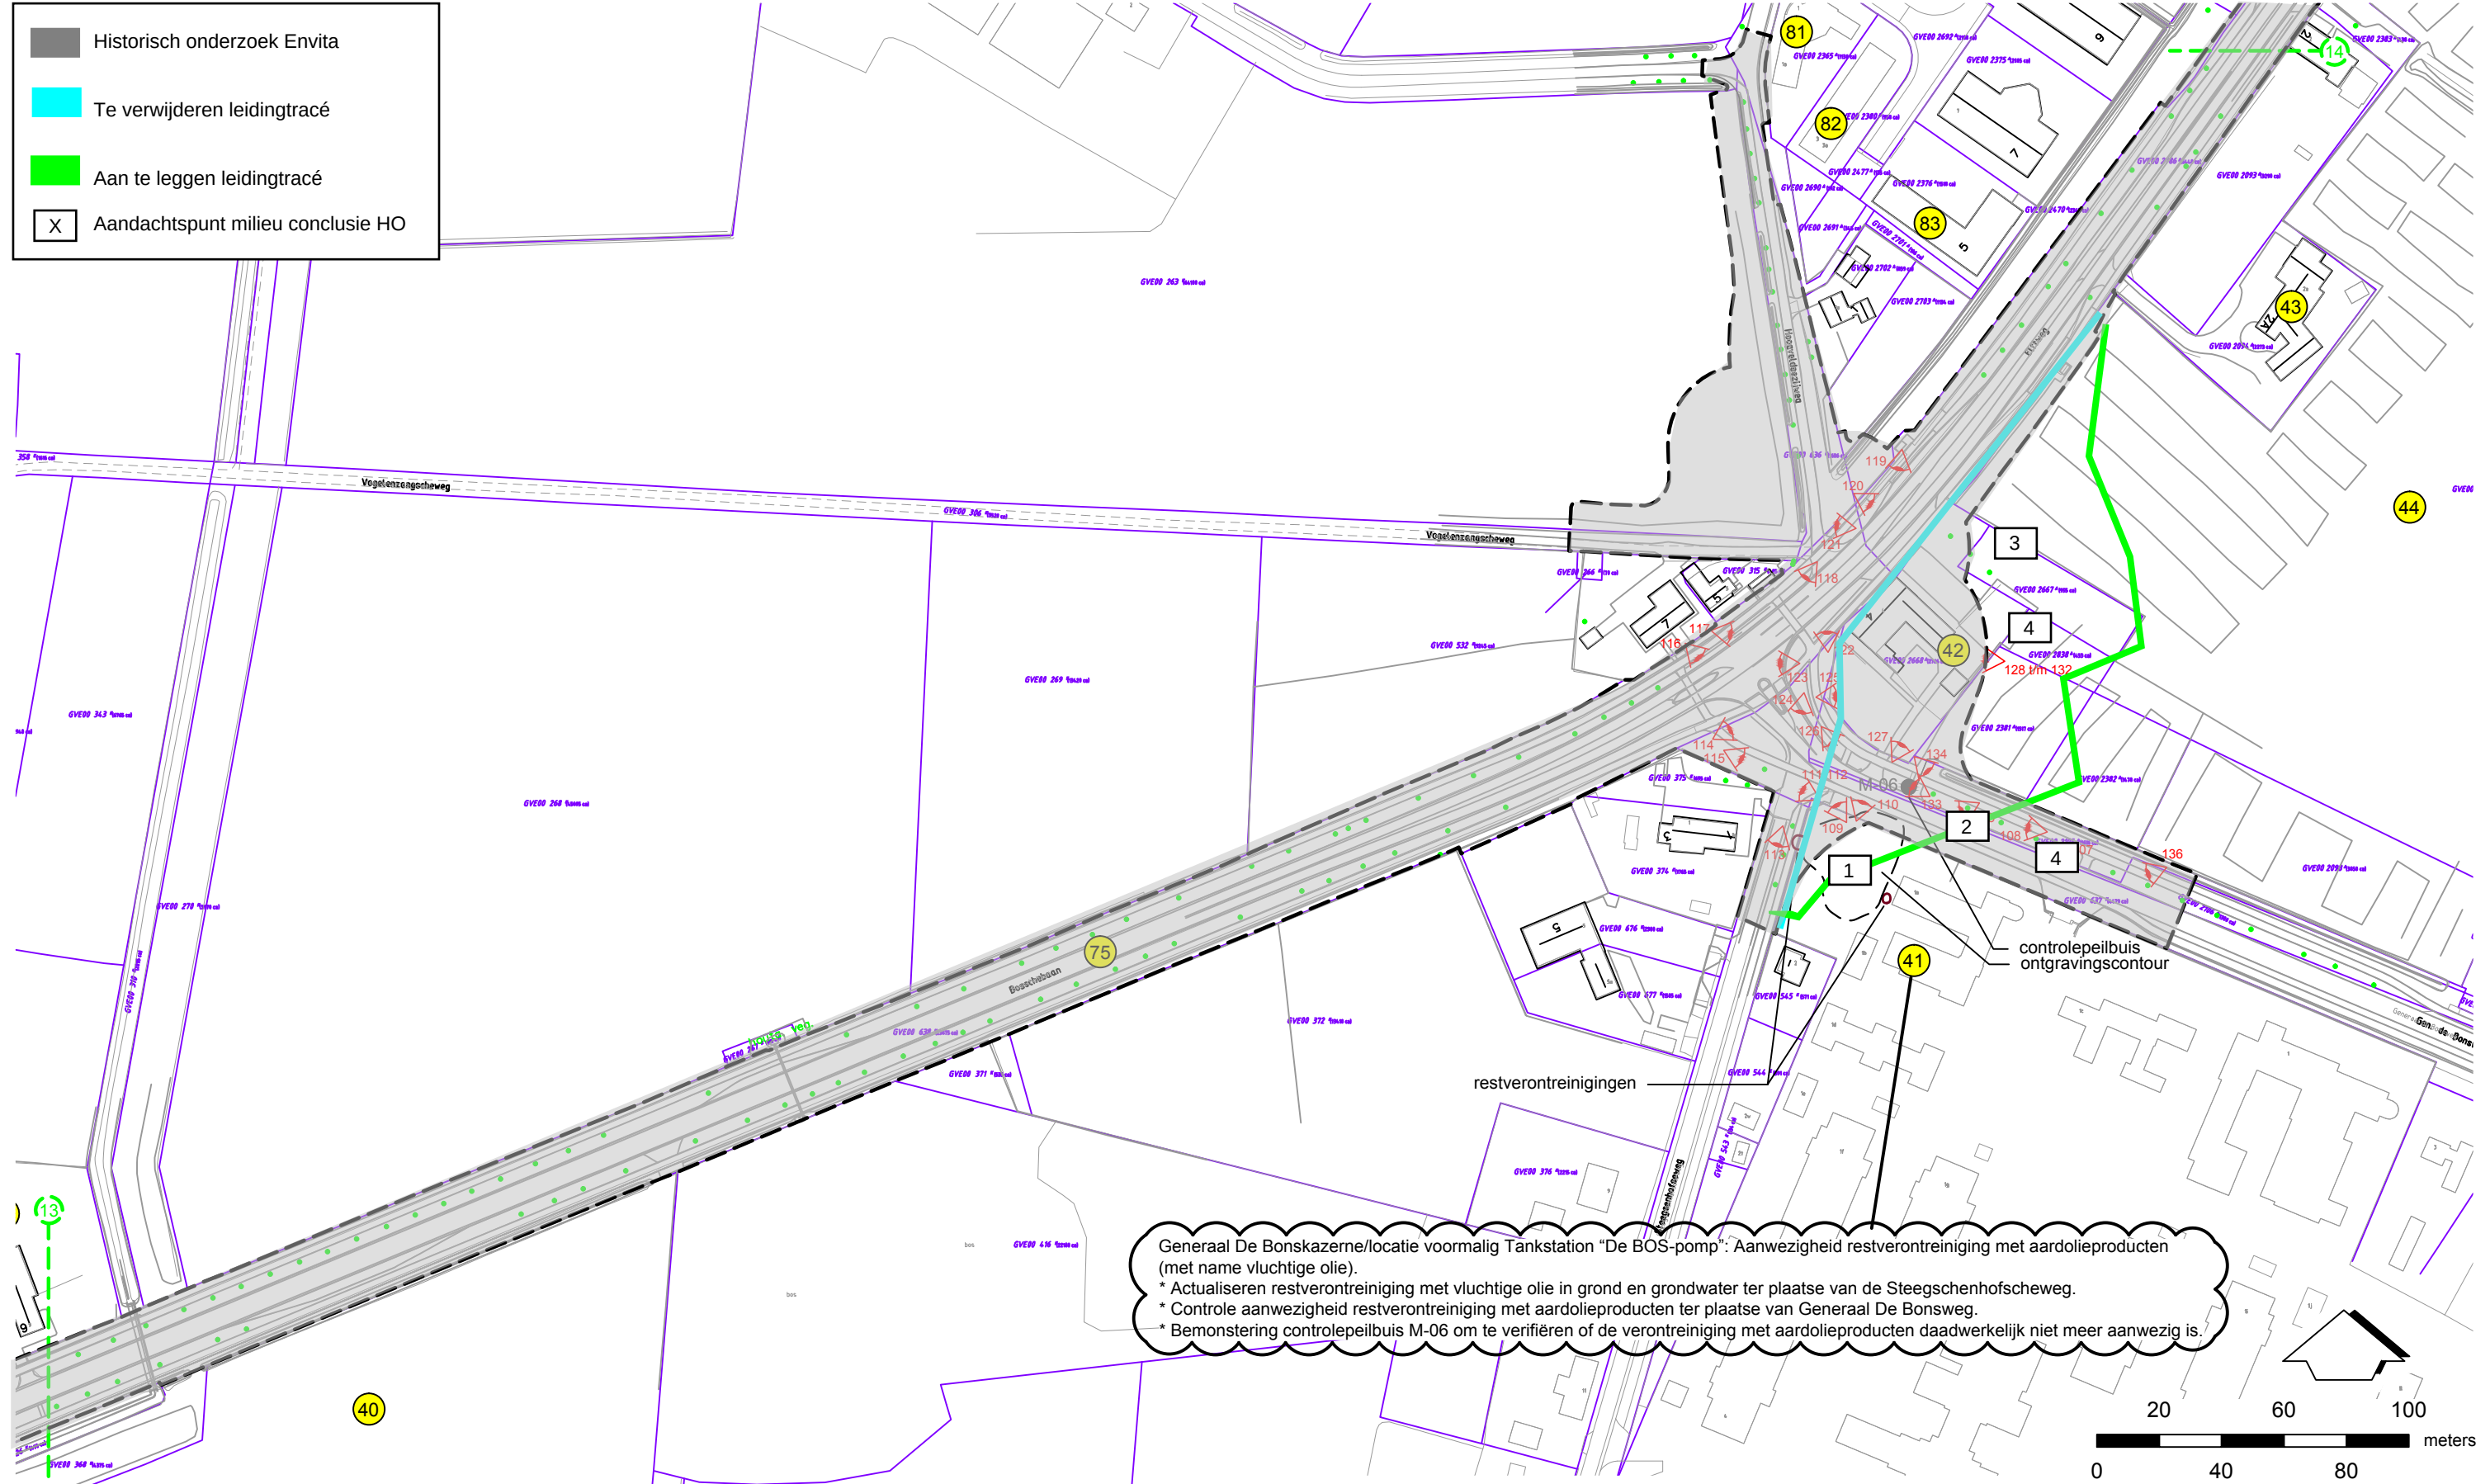
Generaal De Bonskazerne/locatie voormalig Tankstation "De BOS-pomp": Aanwezigheid restverontreiniging met aardolieproducten (met name vluchtige olie).  
\* Actualiseren restverontreiniging met vluchtige olie in grond en grondwater ter plaatse van de Steegschenhofscheweg.  
\* Controle aanwezigheid restverontreiniging met aardolieproducten ter plaatse van Generaal De Bonsweg.  
\* Bemonstering controlepeilbuis M-06 om te verifiëren of de verontreiniging met aardolieproducten daadwerkelijk niet meer aanwezig is.

1. *Locatie voormalige Generaal De Bonskazerne thans asielzoekerscentrum (Generaal de Bonsweg 1, Velp).* Op de locatie is mogelijk nog sprake van een restverontreiniging met vluchtige en niet-vluchtige koolwaterstoffen. De status en omvang van de aanwezige restverontreiniging is tot op heden onbekend.

Ten aanzien van punt 1 wordt geadviseerd om voor de geplande werkzaamheden ter plaatse van de beschikte kadastrale percelen E1990, K420, A2105, A2016 en A2381 contact op te nemen met het bevoegd gezag (Omgevingsdienst Zuidoost-Brabant) en de gemeente Grave om de uit te voeren werkzaamheden nader af te stemmen in het kader van de Wet bodembescherming.
