HISTORISCH EN VERKENNEND BODEMONDERZOEK  
TURNHOUTSEWEG 5  
TE GASSEL  
GEMEENTE GRAVE

# Historisch en verkennend bodemonderzoek Turnhoutseweg 5 te Gassel in de gemeente Grave

| <b>Project</b> | GRA.BRO.NEN |
| <b>Rapportnummer</b> | 15091808 |

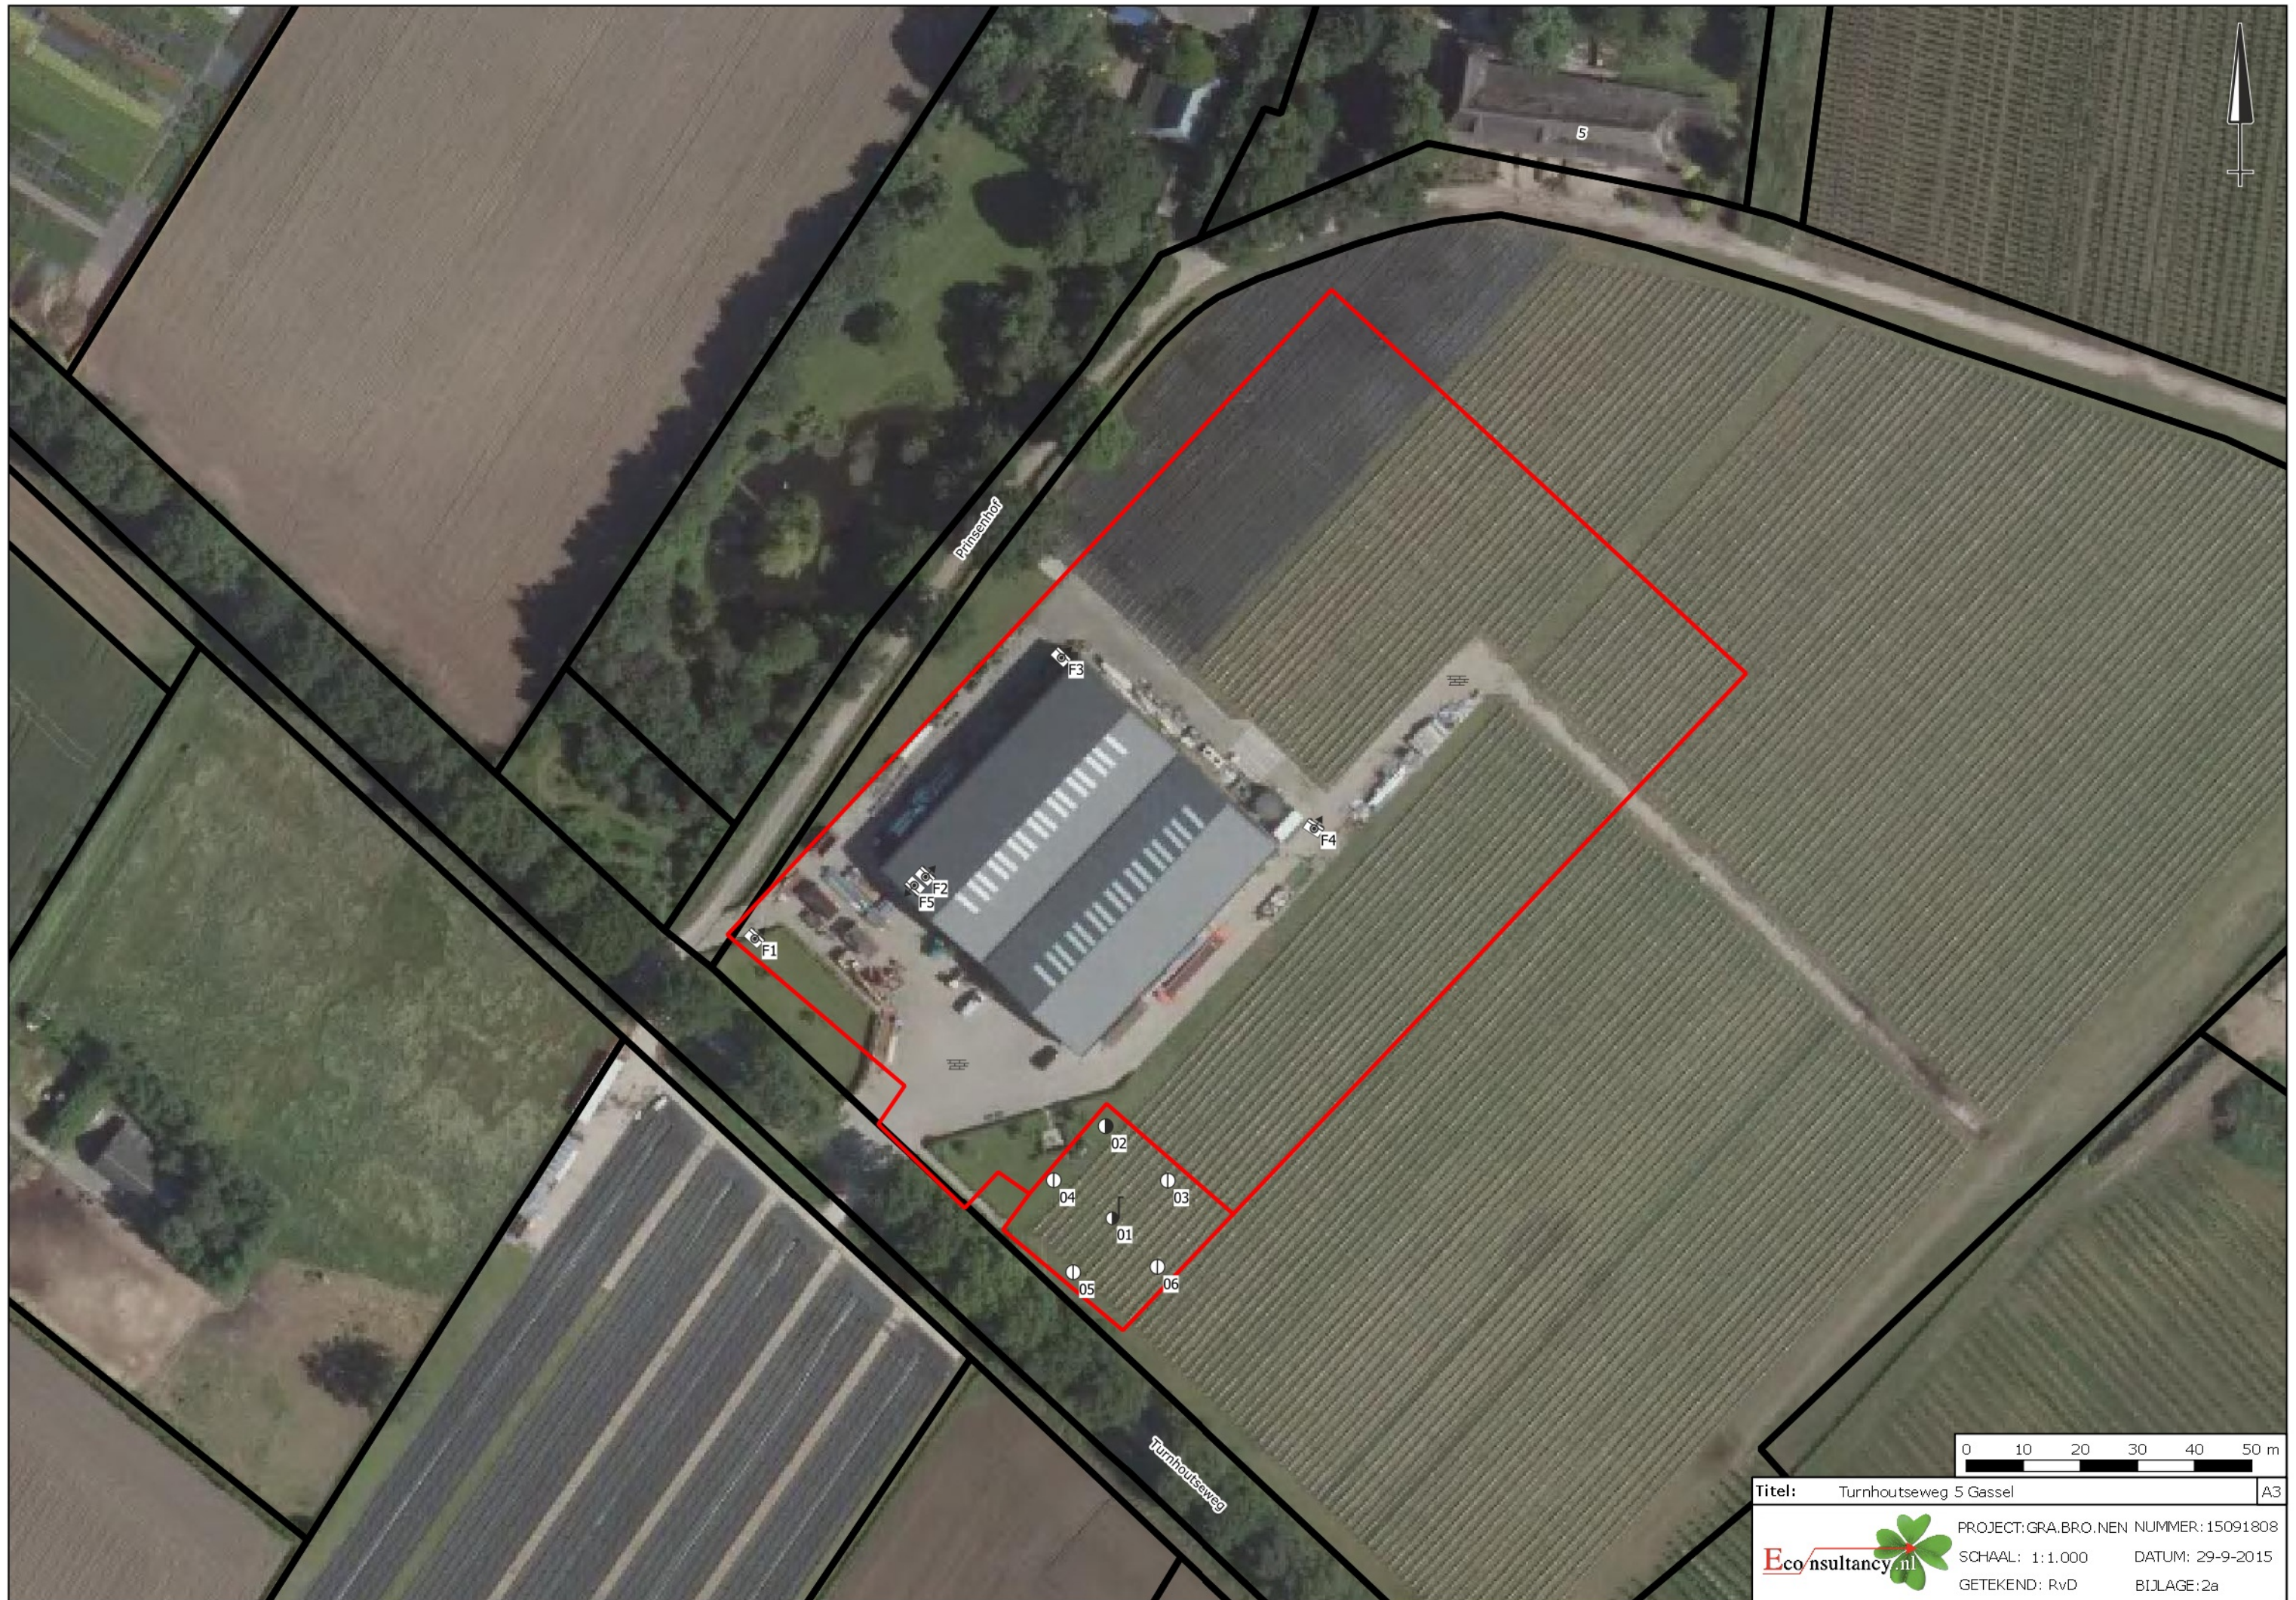
| | GETEKEND: RvD BIJLAGE: 2a |

In bijlage 2a is de huidige situatie op een locatieschets weergegeven. Bijlage 2b bevat enkele foto's van de onderzoekslocatie.

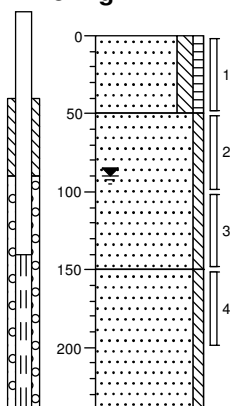
01

| 0 | landbouwgrond |
| | Zand, matig fijn, matig siltig, zwak humeus, neutraalbruin, Edelmanboor |
