Rapport

**verkennend bodemonderzoek Kapellaan 8 te Gassel**

*Projectnaam* Kapellaan 8 te Gassel  
*Projectnummer* B1621

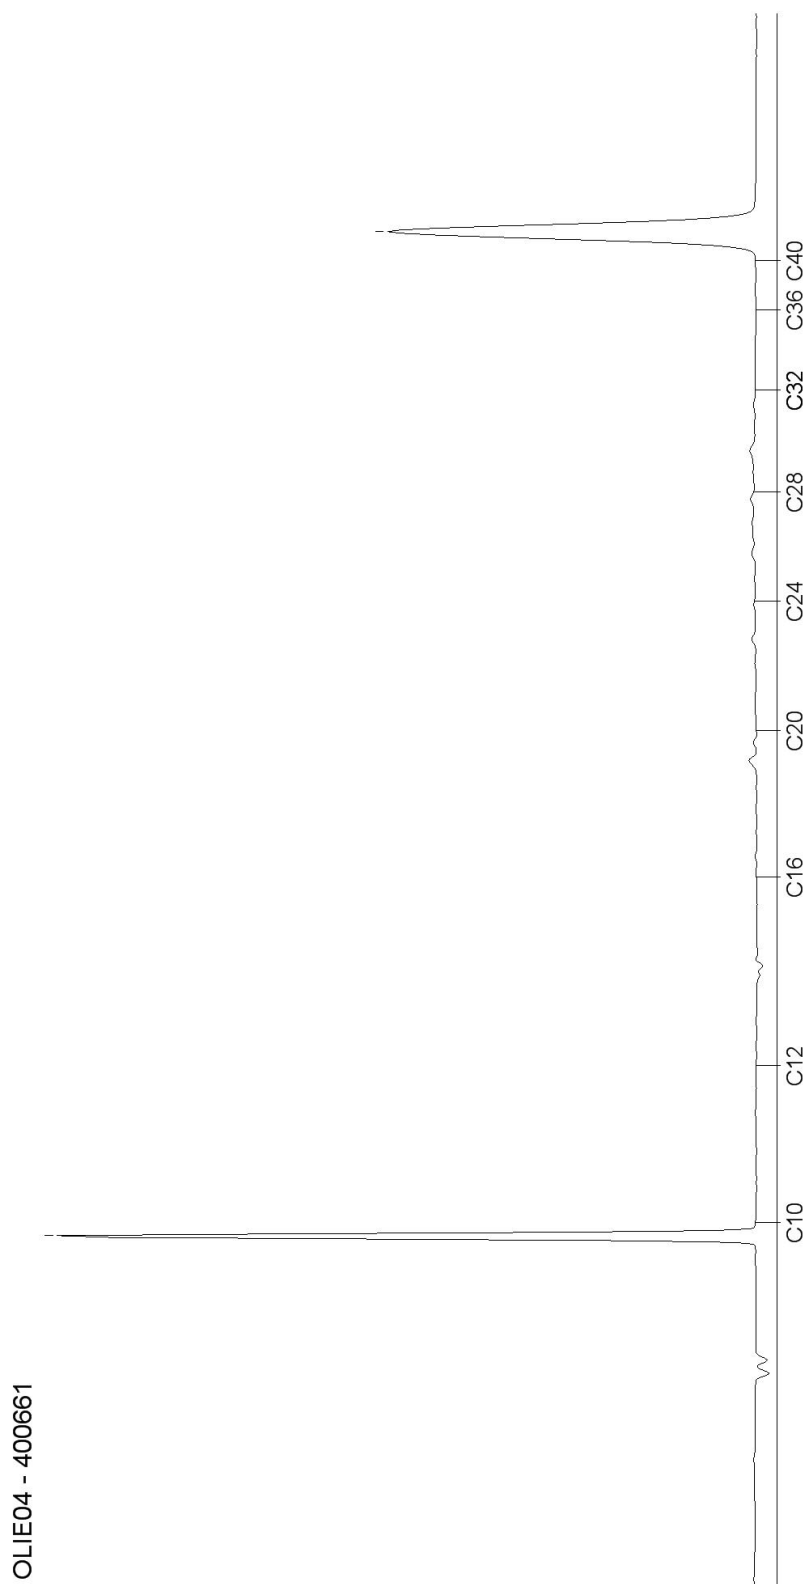
| monster | traject | zintuiglijk | overschrijding achtergrond- of streef-waarde | overschrijding interventie-waarde |
|---|---|---|---|---|
| BG2 | 0,00 - 0,50 | bovengrond, zand, puinhoudend | PAK 10 VROM (0,01) <sup>1</sup> | - |

Chromatogram for Order No. 547652, Analysis No. 400661, created at 09.12.2015 09:52:59

**Monsteromschrijving: BG2 10 (30-50) 11 (30-50) 12 (0-40) 15 (10-50)**
