## **HISTORISCH ONDERZOEK**

conform de NEN-5725:2009

### **OUDE MAASDIJK 6 TE VELP (NB)**

Rapport: Historisch onderzoek Oude Maasdijk 6 te Velp (NB)  
Projectnummer: 0219bo0217  
Status: definitief  
Datum: 1 augustus 2017

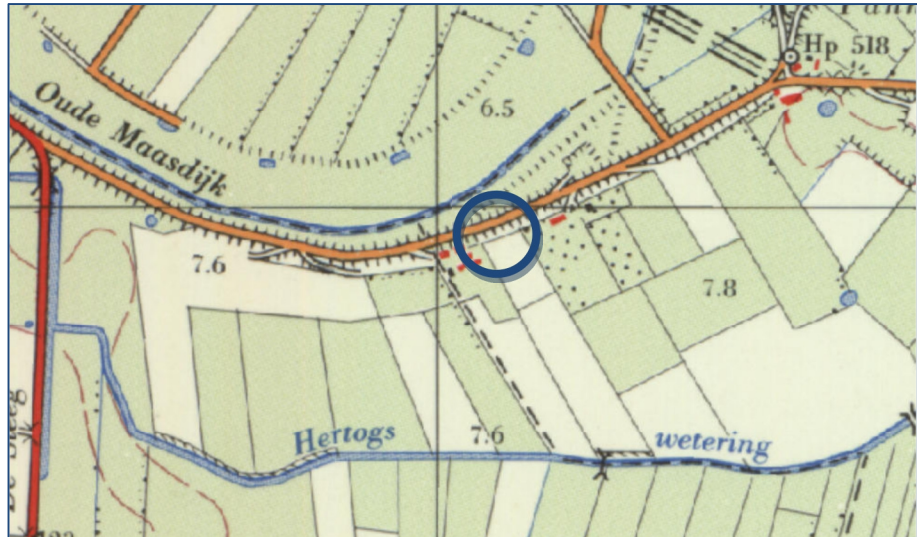
Figuur 7

Topografische kaart ca. 1970

Vanaf 1972 is op de locatie gestart met het exploiteren van een varkensfokbedrijf. Tussen 1970 en 2015 zijn er diverse stallen en bijgebouwen opgericht. In 2015 zijn de bedrijfsactiviteiten met betrekking tot de varkenshouderij beëindigd.

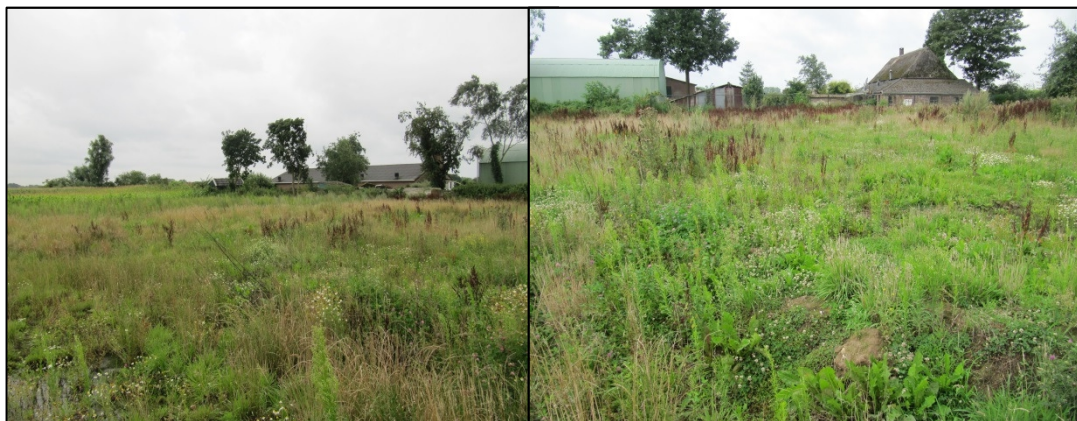
Figuur 11

Op 27 juli 2017 is er een terreininspectie uitgevoerd. Deze was gericht op de identificatie van bronnen, die mogelijk hebben geleid of kunnen leiden tot een grond- en/of grondwaterverontreiniging. Doordat er nu hoog gras groeit, zie onderstaande foto's in figuur 11, kan geen volledige maaiveldinspectie worden uitgevoerd. Wel kan geconstateerd worden dat de stallen en de dieseltank volledig weg zijn en dat de grond gelijk is gemaakt en aangereden.

Foto locatie voormalige stallen.

De voorheen op de locatie aanwezige stallen zijn in 2015 door een gecertificeerd bedrijf gesloopt en het asbest is verwijderd en afgevoerd. De locatie is gevrijwaard van de aanwezigheid van asbest dat de gemeente met de sloopmelding heeft geaccepteerd. De grond is vervolgens gelijk gemaakt en aangereden. Het waterschap heeft dit destijds gecontroleerd in relatie tot de aangrenzende dijk en was zeer tevreden.

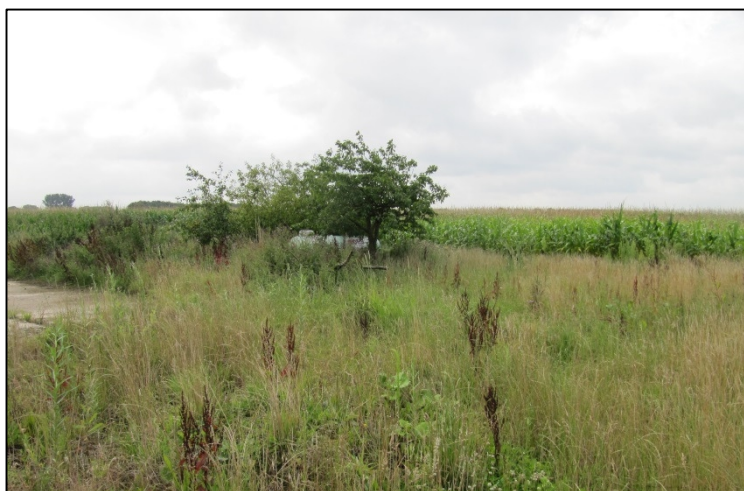
Figuur 12

Nu het vast te stellen bestemmingsplan geen herbouw van de woning mogelijk maakt zonder afwijkingsprocedure, is er geen beletsel om het plan vast te stellen. Een eventueel gewenste nieuwe woning kan evenals de bijgebouwen enkel buiten de aanduiding 'vrijwaringszone - dijk' geplaatst worden. Dit deel van het toekomstig bestemmingsvlak Wonen is altijd benut als landbouwgrond. Op dit moment groeit hier maïs, zie onderstaande foto in figuur 12. De op deze foto zichtbare tank betreft de propaantank.

Foto landbouwgrond met maïs.

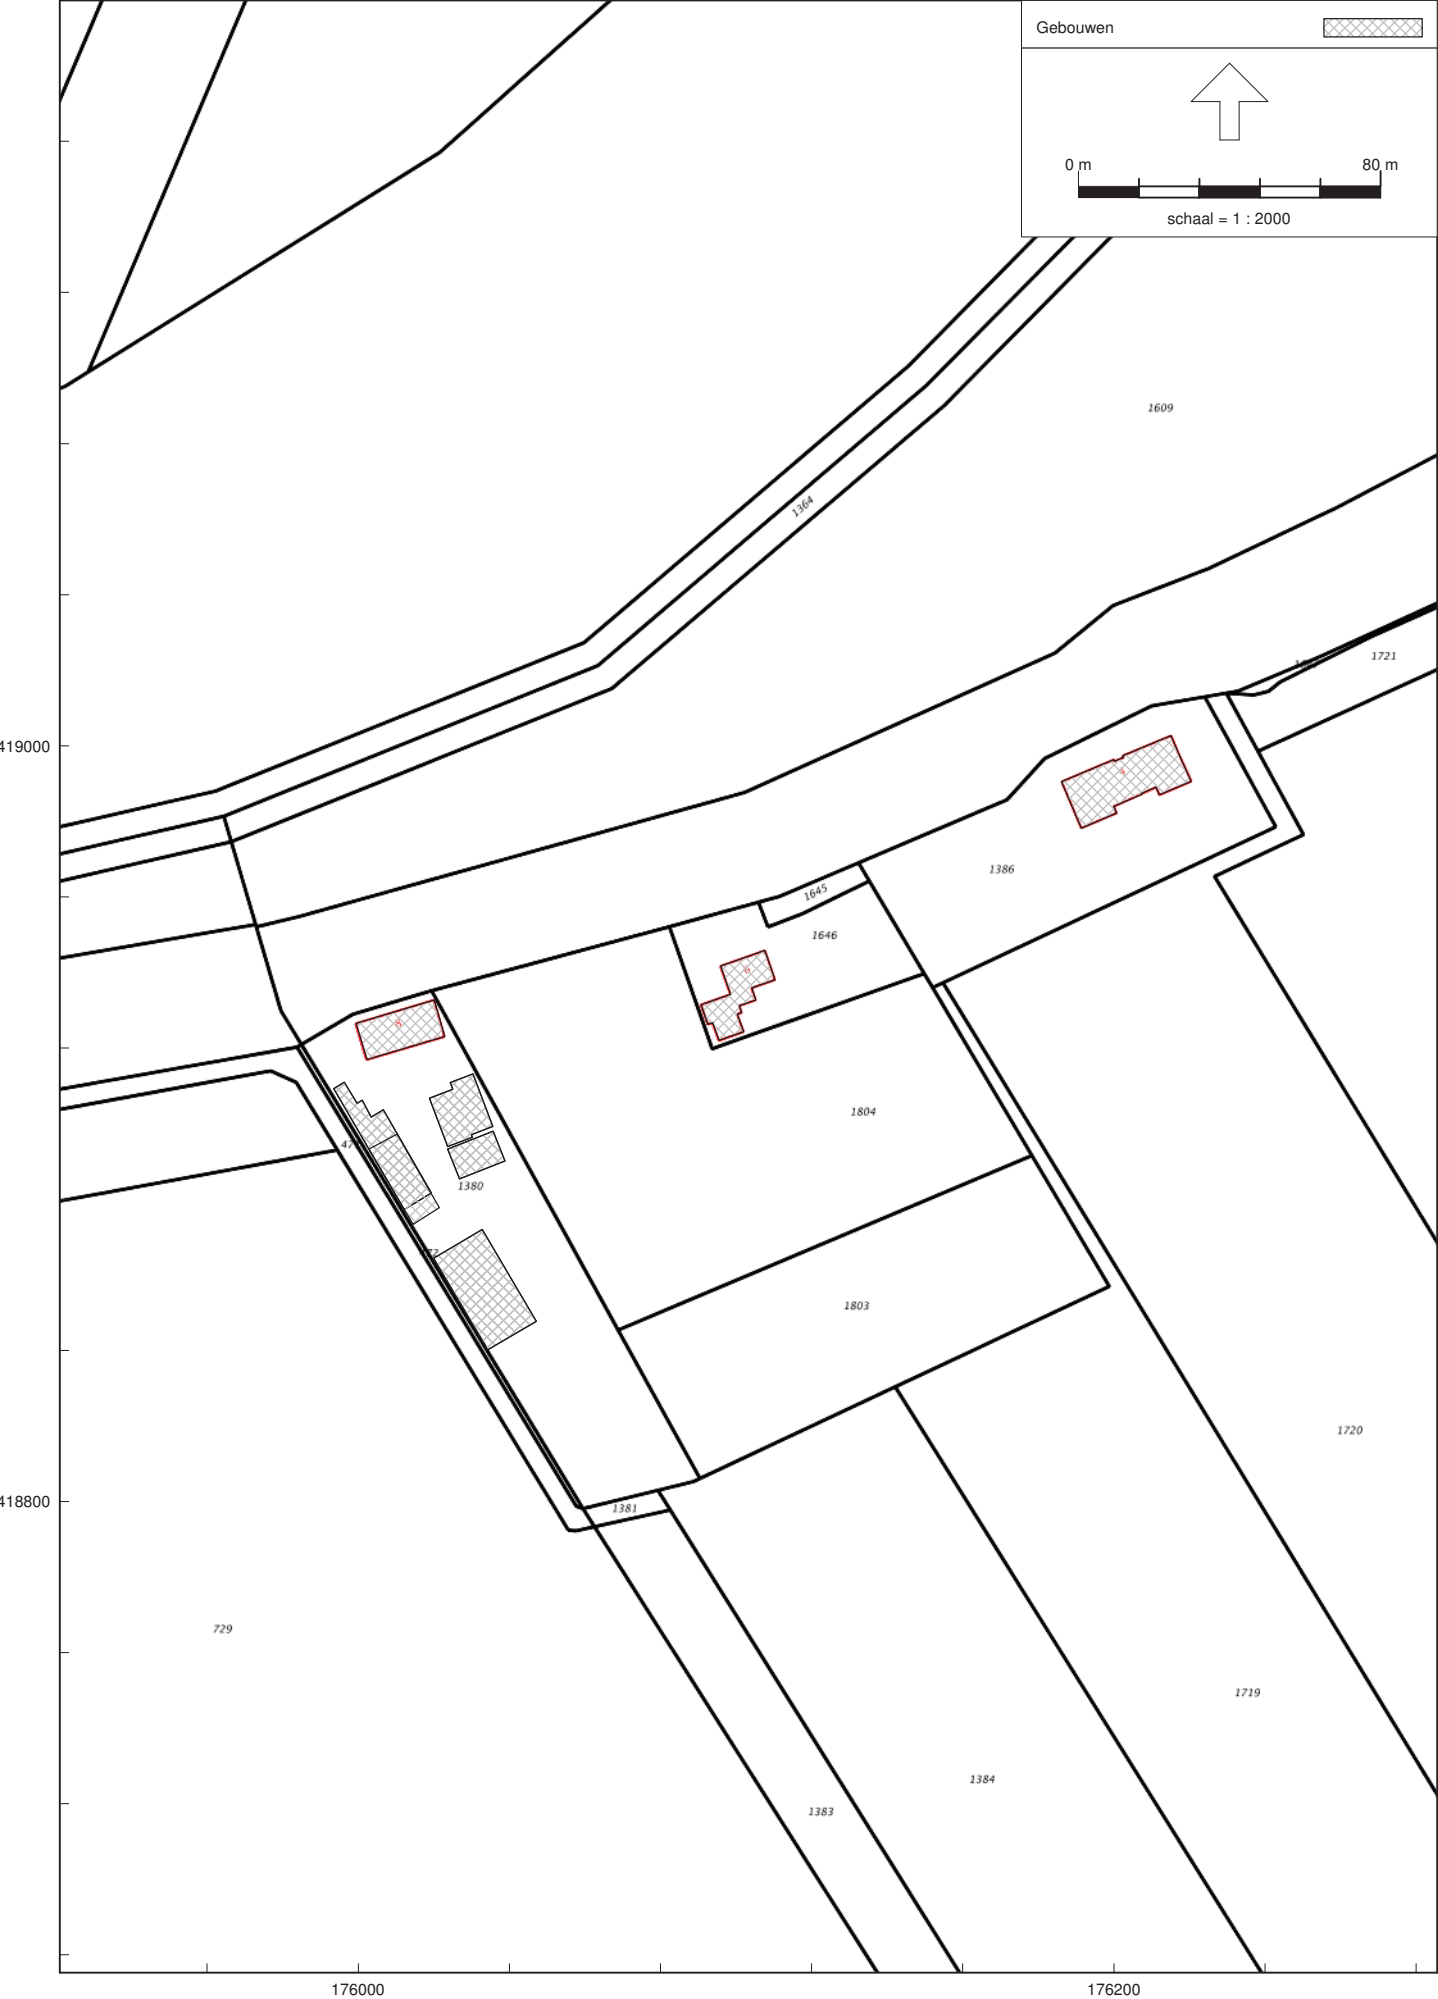
# Bijlage 3

Situatieschets tot 2015

In bijlage 3 is een situatieschets opgenomen van de hierboven beschreven bronnen.
