Nader asbestonderzoek  
Driehoeksweg 3 te Haaren

projectnr. 262280  
revisie 00  
mei 2013

Provincie Noord-Brabant  
Postbus 90151  
5200 MC 's-Hertogenbosch

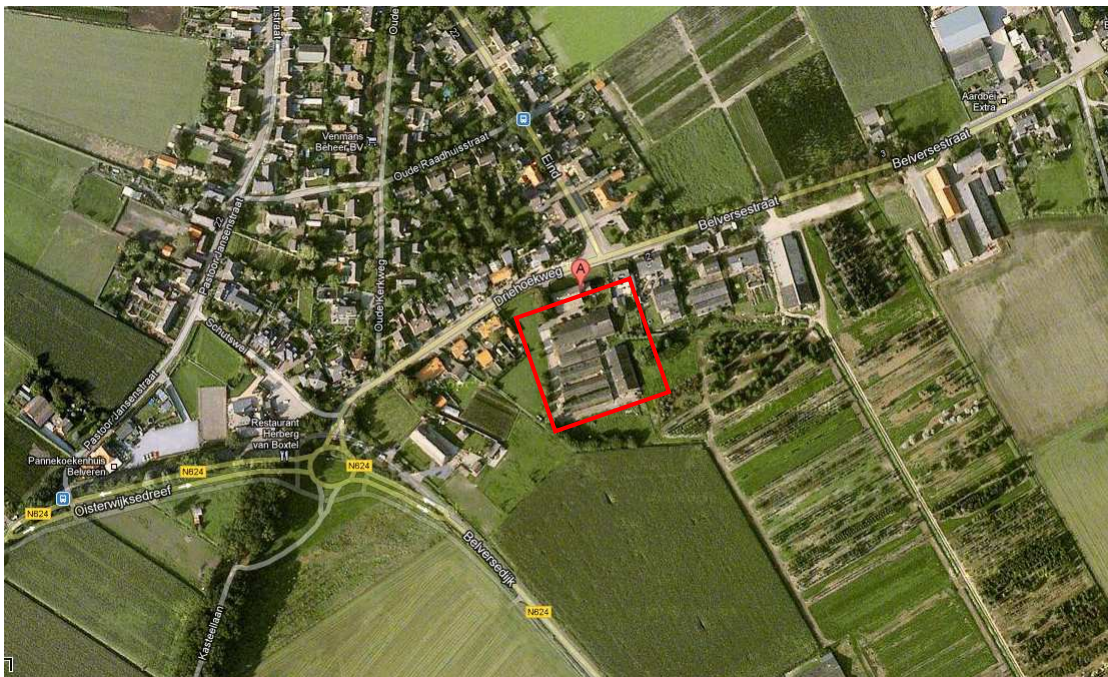
(Bron: Google Maps)

De onderzoekslocatie betreft een voormalige varkenshouderij en is momenteel braakliggend. De totale oppervlakte van dit terreingedeelte bedraagt ca. 6.000 m<sup>2</sup>.

De beschreven terreinindeling is weergegeven op tekening 262280-S-1 en de foto's in bijlage 4. Op onderstaande luchtfoto is de locatie weergegeven. De voormalige opstallen zijn zichtbaar.
