**Rapportage Volledige Asbestinventarisatie  
Conform BRL 5052.**

**Woonboerderij met opstallen  
Witvensedijk no. 4  
5296 KH  
Esch.**

**Inventarisatie  
No. 2007.380.**

**Adviesbureau  
AASbestsanering  
Sloopwerken b.v.**

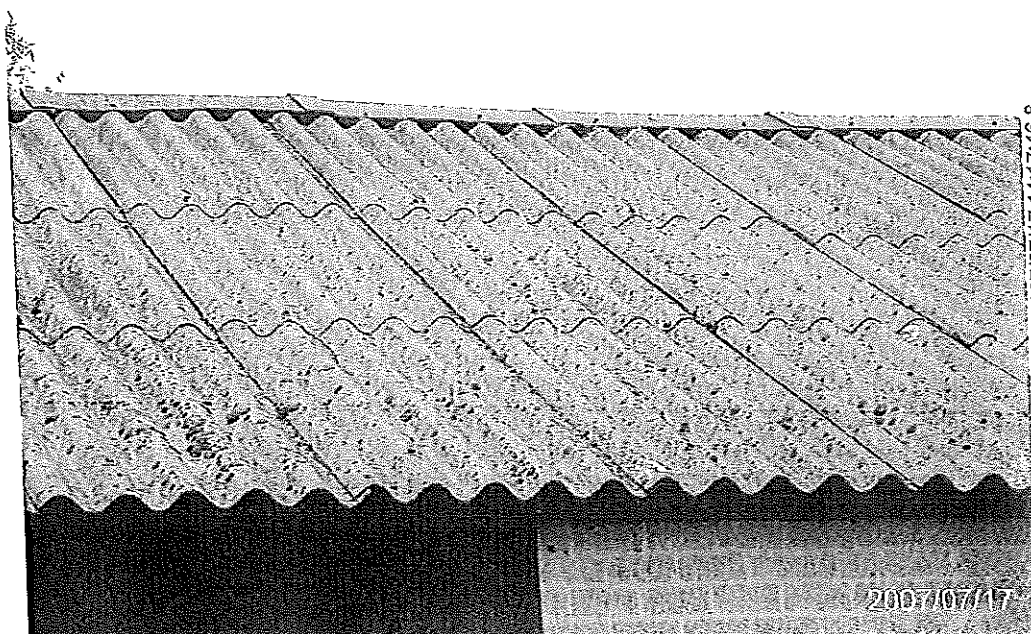
| Foto. | : no. 2. |
| Plaats | : dak Paardenstal. |
| Hoeveelheid | : 106 m2. |
| Materiaal | : golfplaat. |
| Hechtgebonden | : ja. |
| Bevestiging | : bouten. |
| Risicoklasse. | : 2. |

Foto no. 2. dakplaat Paardenstal.

Het verwijderen van de asbest houdende materialen moet door een gecertificeerd bedrijf uitgevoerd worden. Genoemd bedrijf dient in het bezit te zijn van een KOMO proces certificaat conform de richtlijn BRL 5050. Tijdens de werkzaamheden zal het bedrijf alle noodzakelijke maatregelen treffen om de omgeving en het milieu te beschermen.

Indien het bouwwerk wordt gesloopt of gerenoveerd dient het aanwezige asbest houdend materiaal vooraf gesaneerd te worden. Er dient vooraf een sloopvergunning aangevraagd te worden, anders is het asbest saneringsbedrijf niet bevoegd om de werkzaamheden uit te voeren. Tijdens de sanering werkzaamheden moet er altijd een persoon aanwezig te zijn met een DTA. A diploma.
