VERKENNEND BODEMONDERZOEK

BURGEMEESTER VAN DE VENSTRAAT  
(ONG.)

TE HAAREN

## Verkennd bodemonderzoek Burgemeester van de Venstraat (ong.) te Haaren in de gemeente Haaren

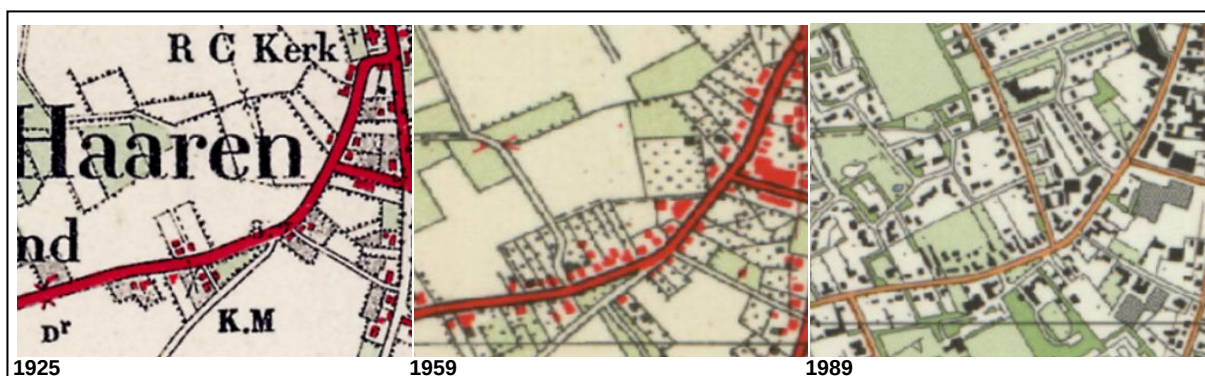
Volgens historisch kaartmateriaal was de locatie, alsmede de omgeving ervan, in de eerste helft van de vorige eeuw in agrarisch gebruik (weide) en werd extensief bewoond (zie figuren). Hierna is de locatie deel geworden van woonpercelen en als zodanig altijd onderdeel geweest van een particuliere tuin.

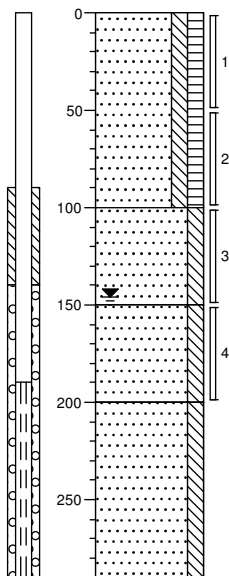
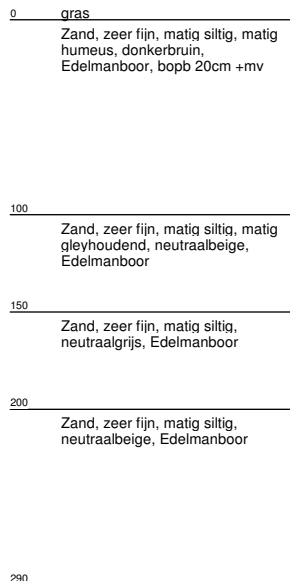
**01**

De bodem bestaat voornamelijk uit matig siltig, zeer fijn zand. De bovengrond is bovendien matig humeus. De ondergrond is plaatselijk matig gleyhoudend.

In het opgeboorde materiaal zijn zintuiglijk geen verontreinigingen waargenomen.

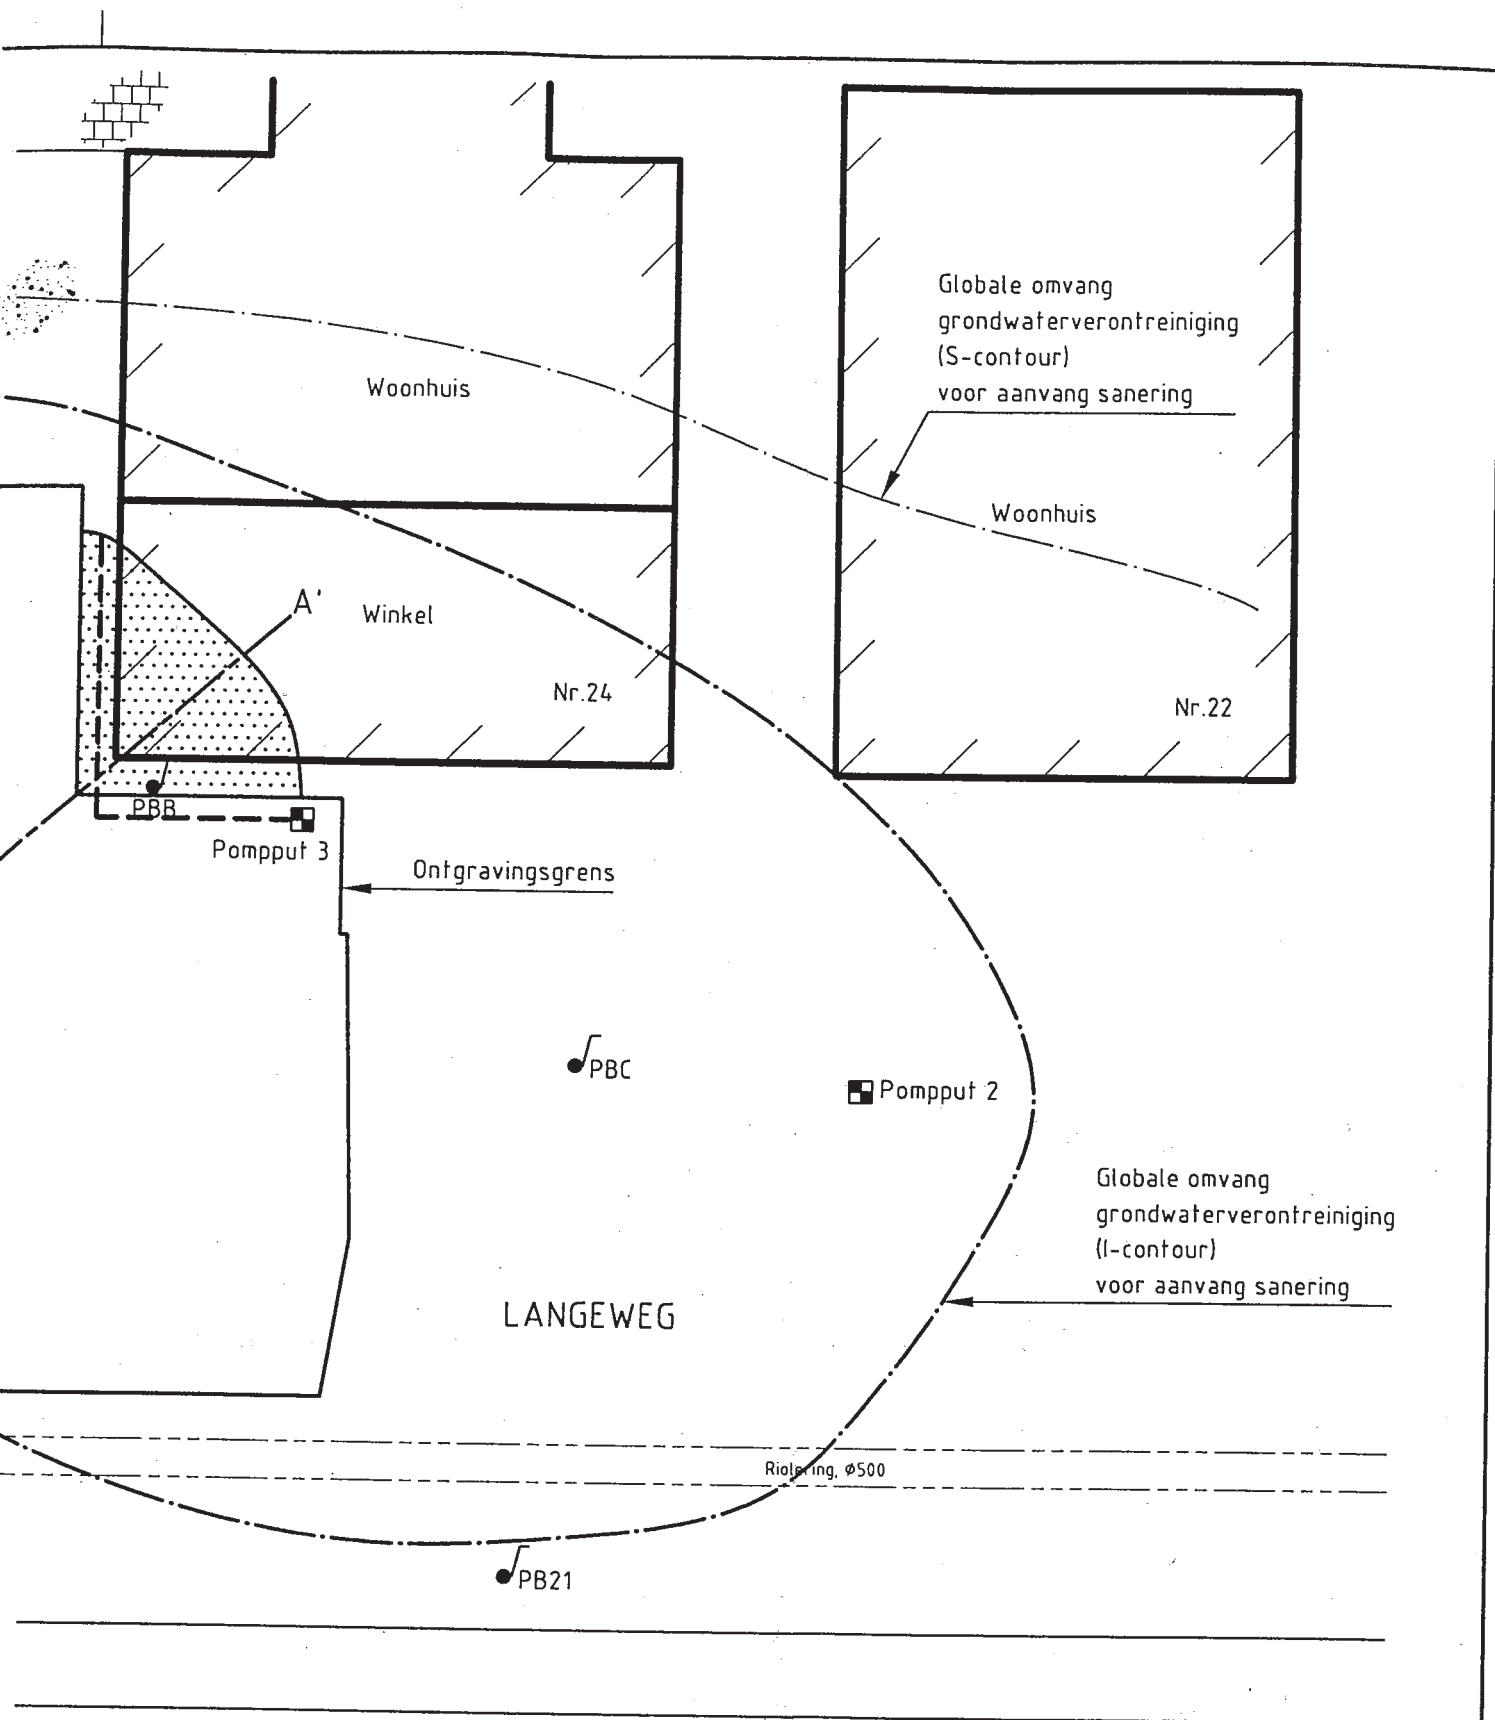
Doorsnede A-A' (Schaal : 1 : 50)

OPMERKING : ....  
De hierbij verstrekte gegevens  
betreffende de leidingen zijn  
slechts als globale informatie  
bedoeld.
