Verkennend  
bodemonderzoek

Postelstraat te Esch

20171005/LVET

20171005\_a1RAP

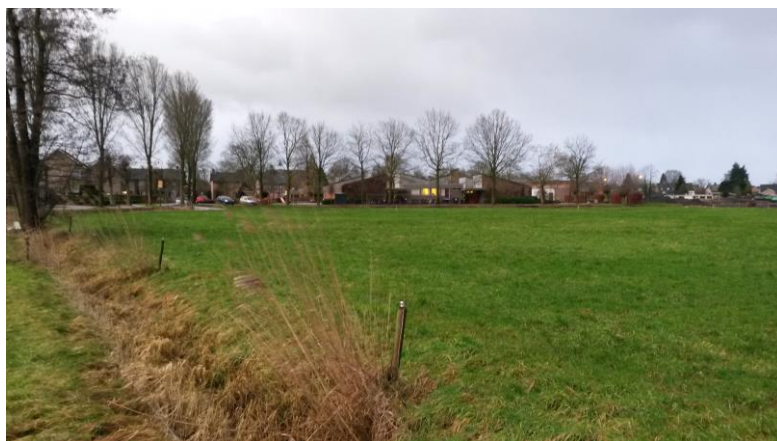
Afbeelding 1: onderzoekslocatie

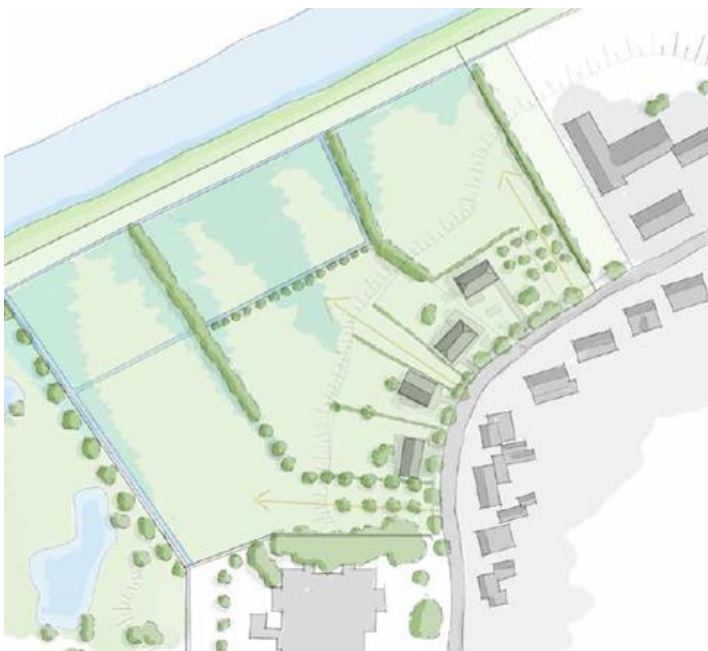
Afbeelding 3: indicatie planschets

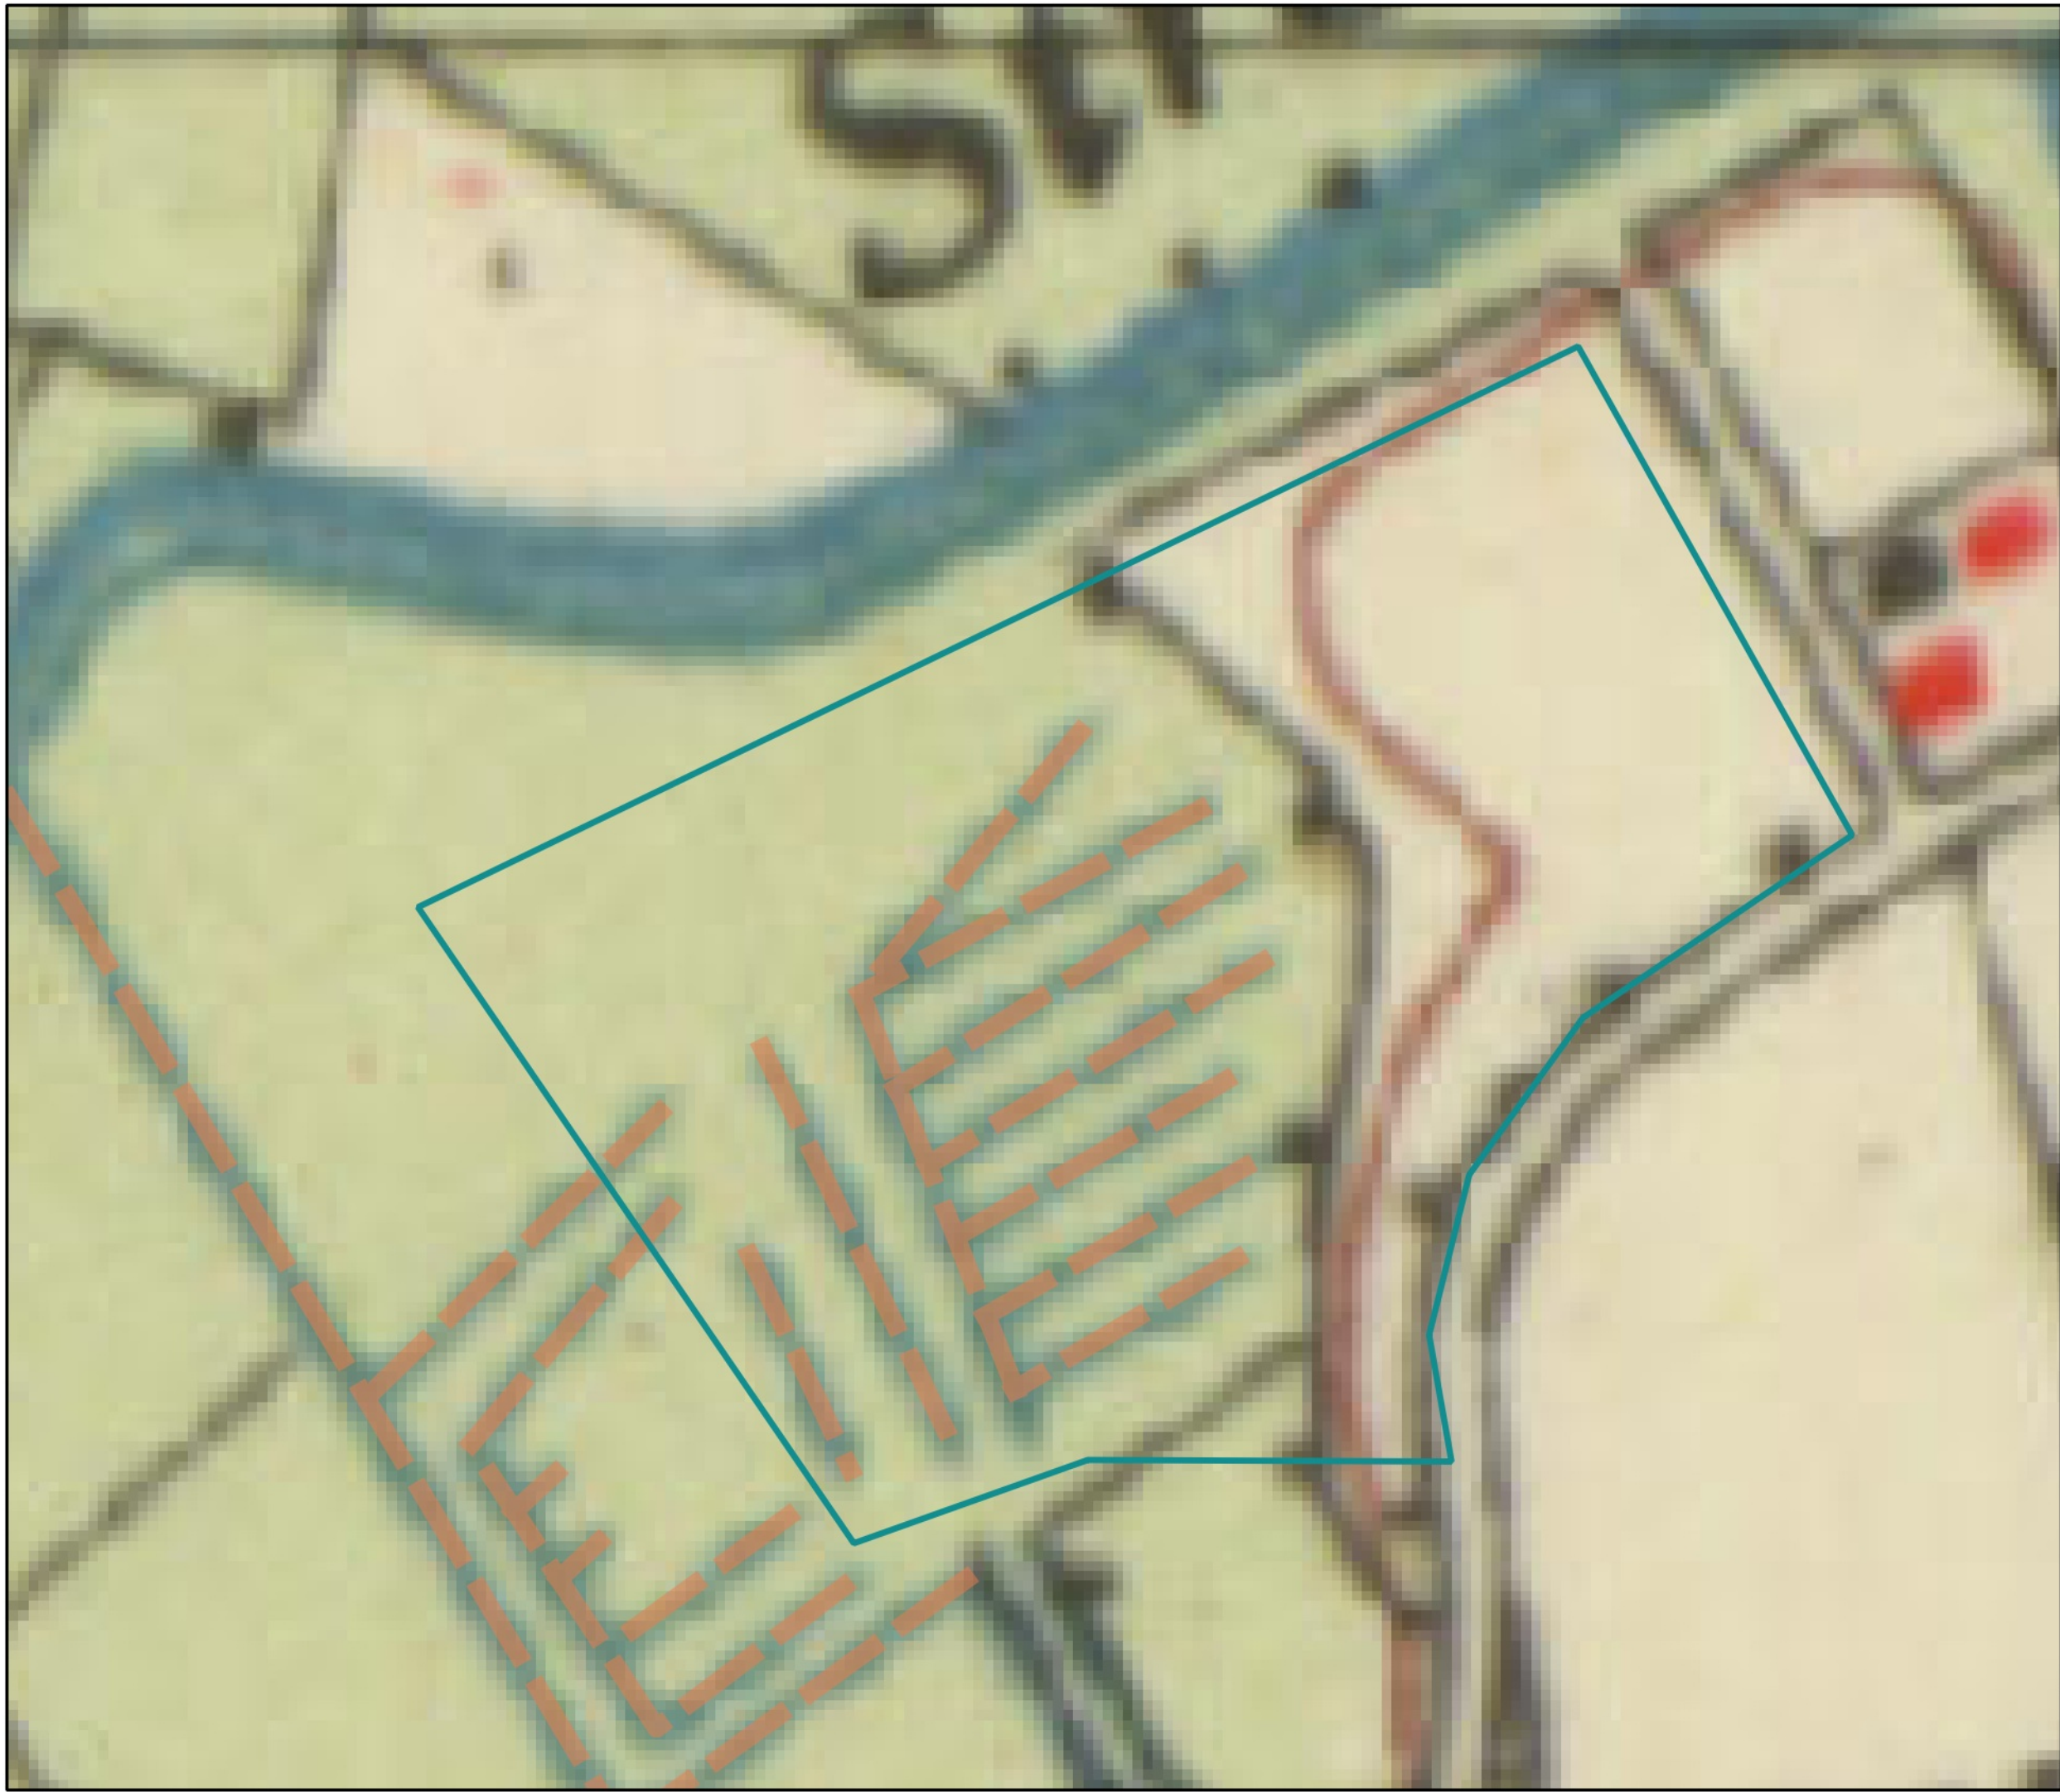
Omschrijving: Historische kaart (1960) Bijlage: 1.2  
Project: Postelstraat te Esch  
Opdrachtgever: Eelerwoude BV  
Projectnummer: 20171005  
Tekenaar: LVET    Schaal: 1:1.000    Formaat: A3    Datum: 17-1-2018
