## VERKENNEND BODEMONDERZOEK

TORENSTRAAT (ONG.)

TE HELVOIRT

| <b>Rapportnummer</b> | 5114.001 |

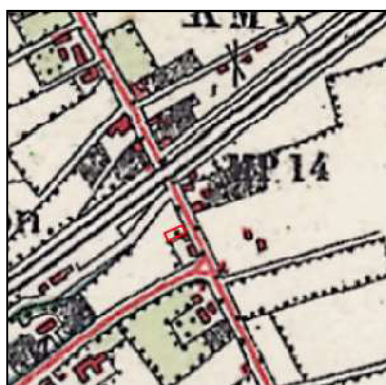
Figuur 1. situatie 1900

Volgens historisch kaartmateriaal was de locatie, alsmede de omgeving ervan, omstreeks 1900 in agrarisch gebruik (weide) en werd extensief bewoond (figuur 1). Tussen 1962 en 1975 is de aanwezige bebouwing op de direct aangrenzende percelen gesloopt (figuur 2). In 1975 is er op deze aangrenzende percelen nieuwe bebouwing gerealiseerd. Zeer waarschijnlijk is de onderzoekslocatie sindsdien onderdeel van een siertuin van een van de naastgelegen percelen. In 1982 is er een schuurtje en een overkapping op de onderzoekslocatie gerealiseerd (figuur 3).

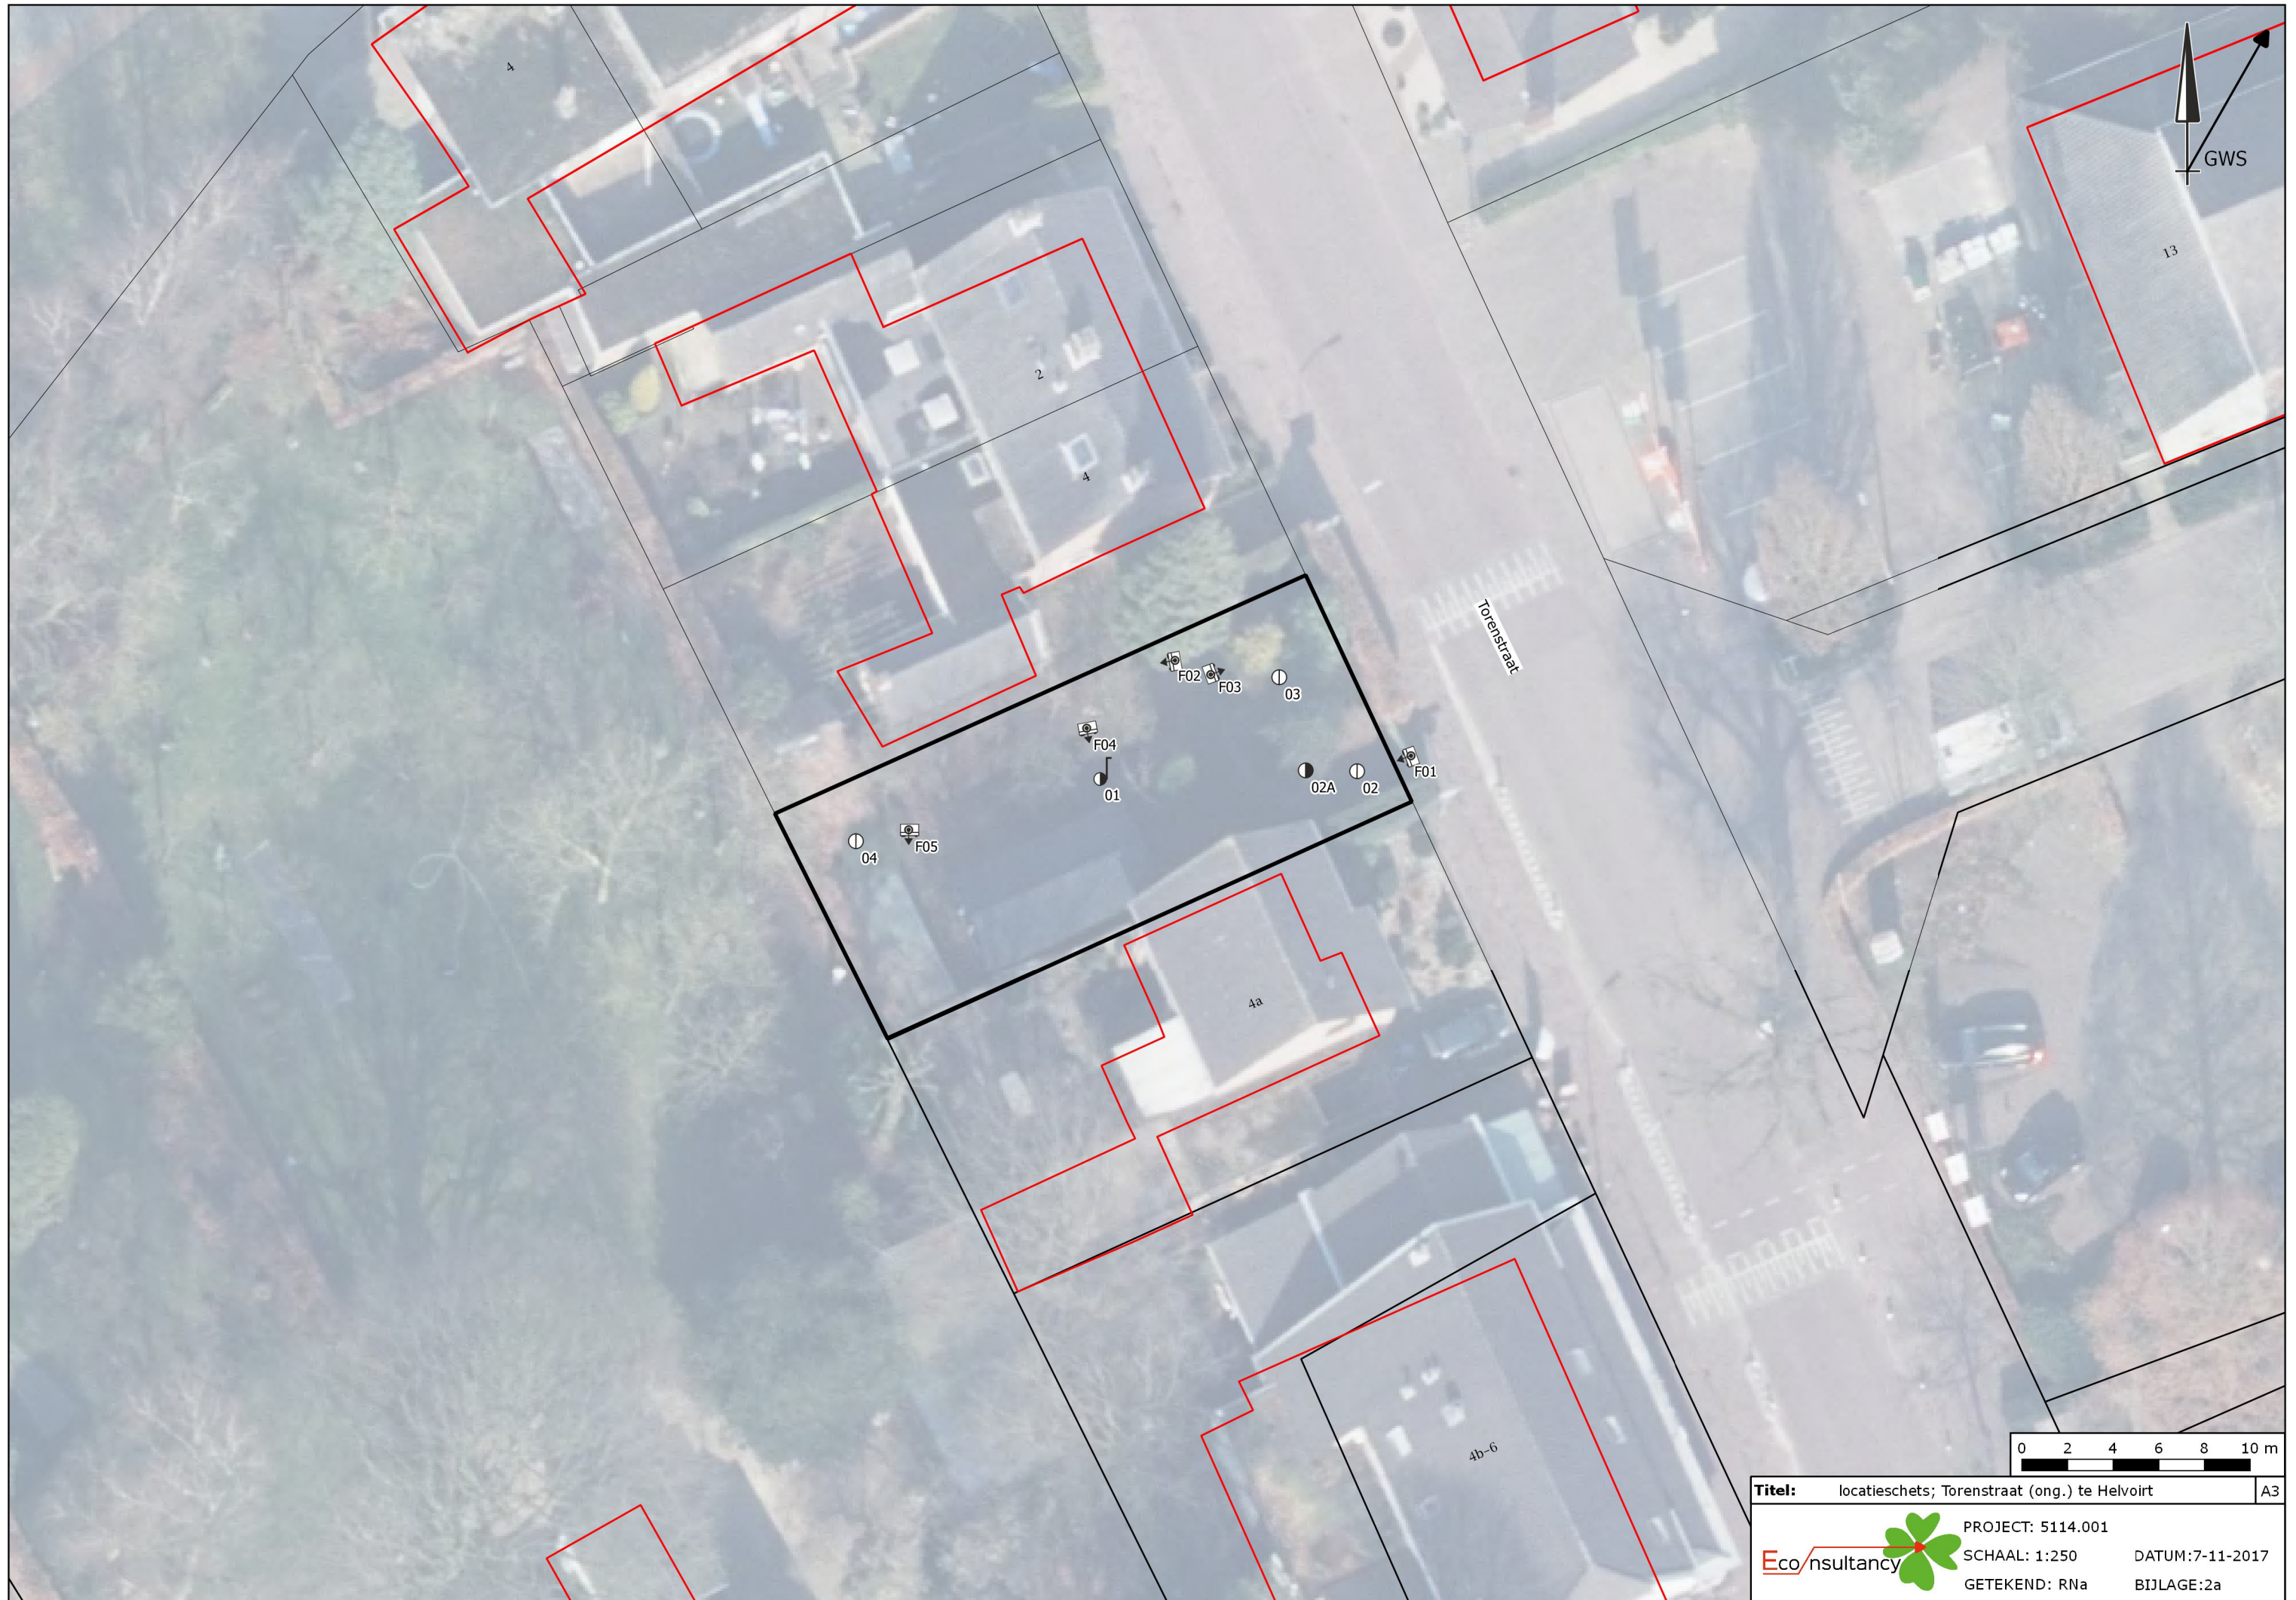
In bijlage 2a is de huidige situatie op een locatieschets weergegeven. Bijlage 2b bevat enkele foto's van de onderzoekslocatie.
