**RAPPORT**  
**Verkennd bodemonderzoek**  
**Postelstraat ong. te Esch**

Aeres Milieu projectnummer AM19357

Dit bodemonderzoek is uitgevoerd in verband met de voorgenomen nieuwbouw van een woning op de locatie.

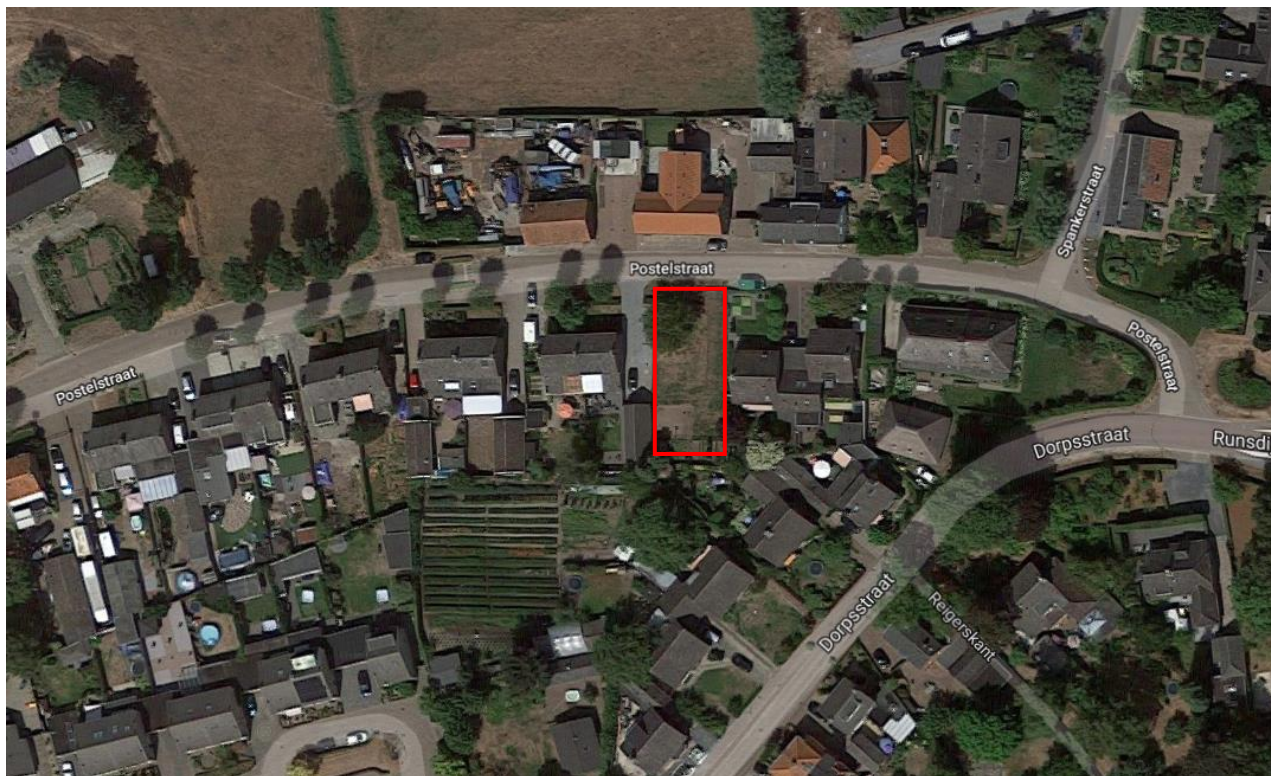
Afbeelding 1: begrenzing onderzoekslocatie (bron luchtfoto: google maps)

Op onderstaande luchtfoto is de begrenzing van de onderzoekslocatie weergegeven.

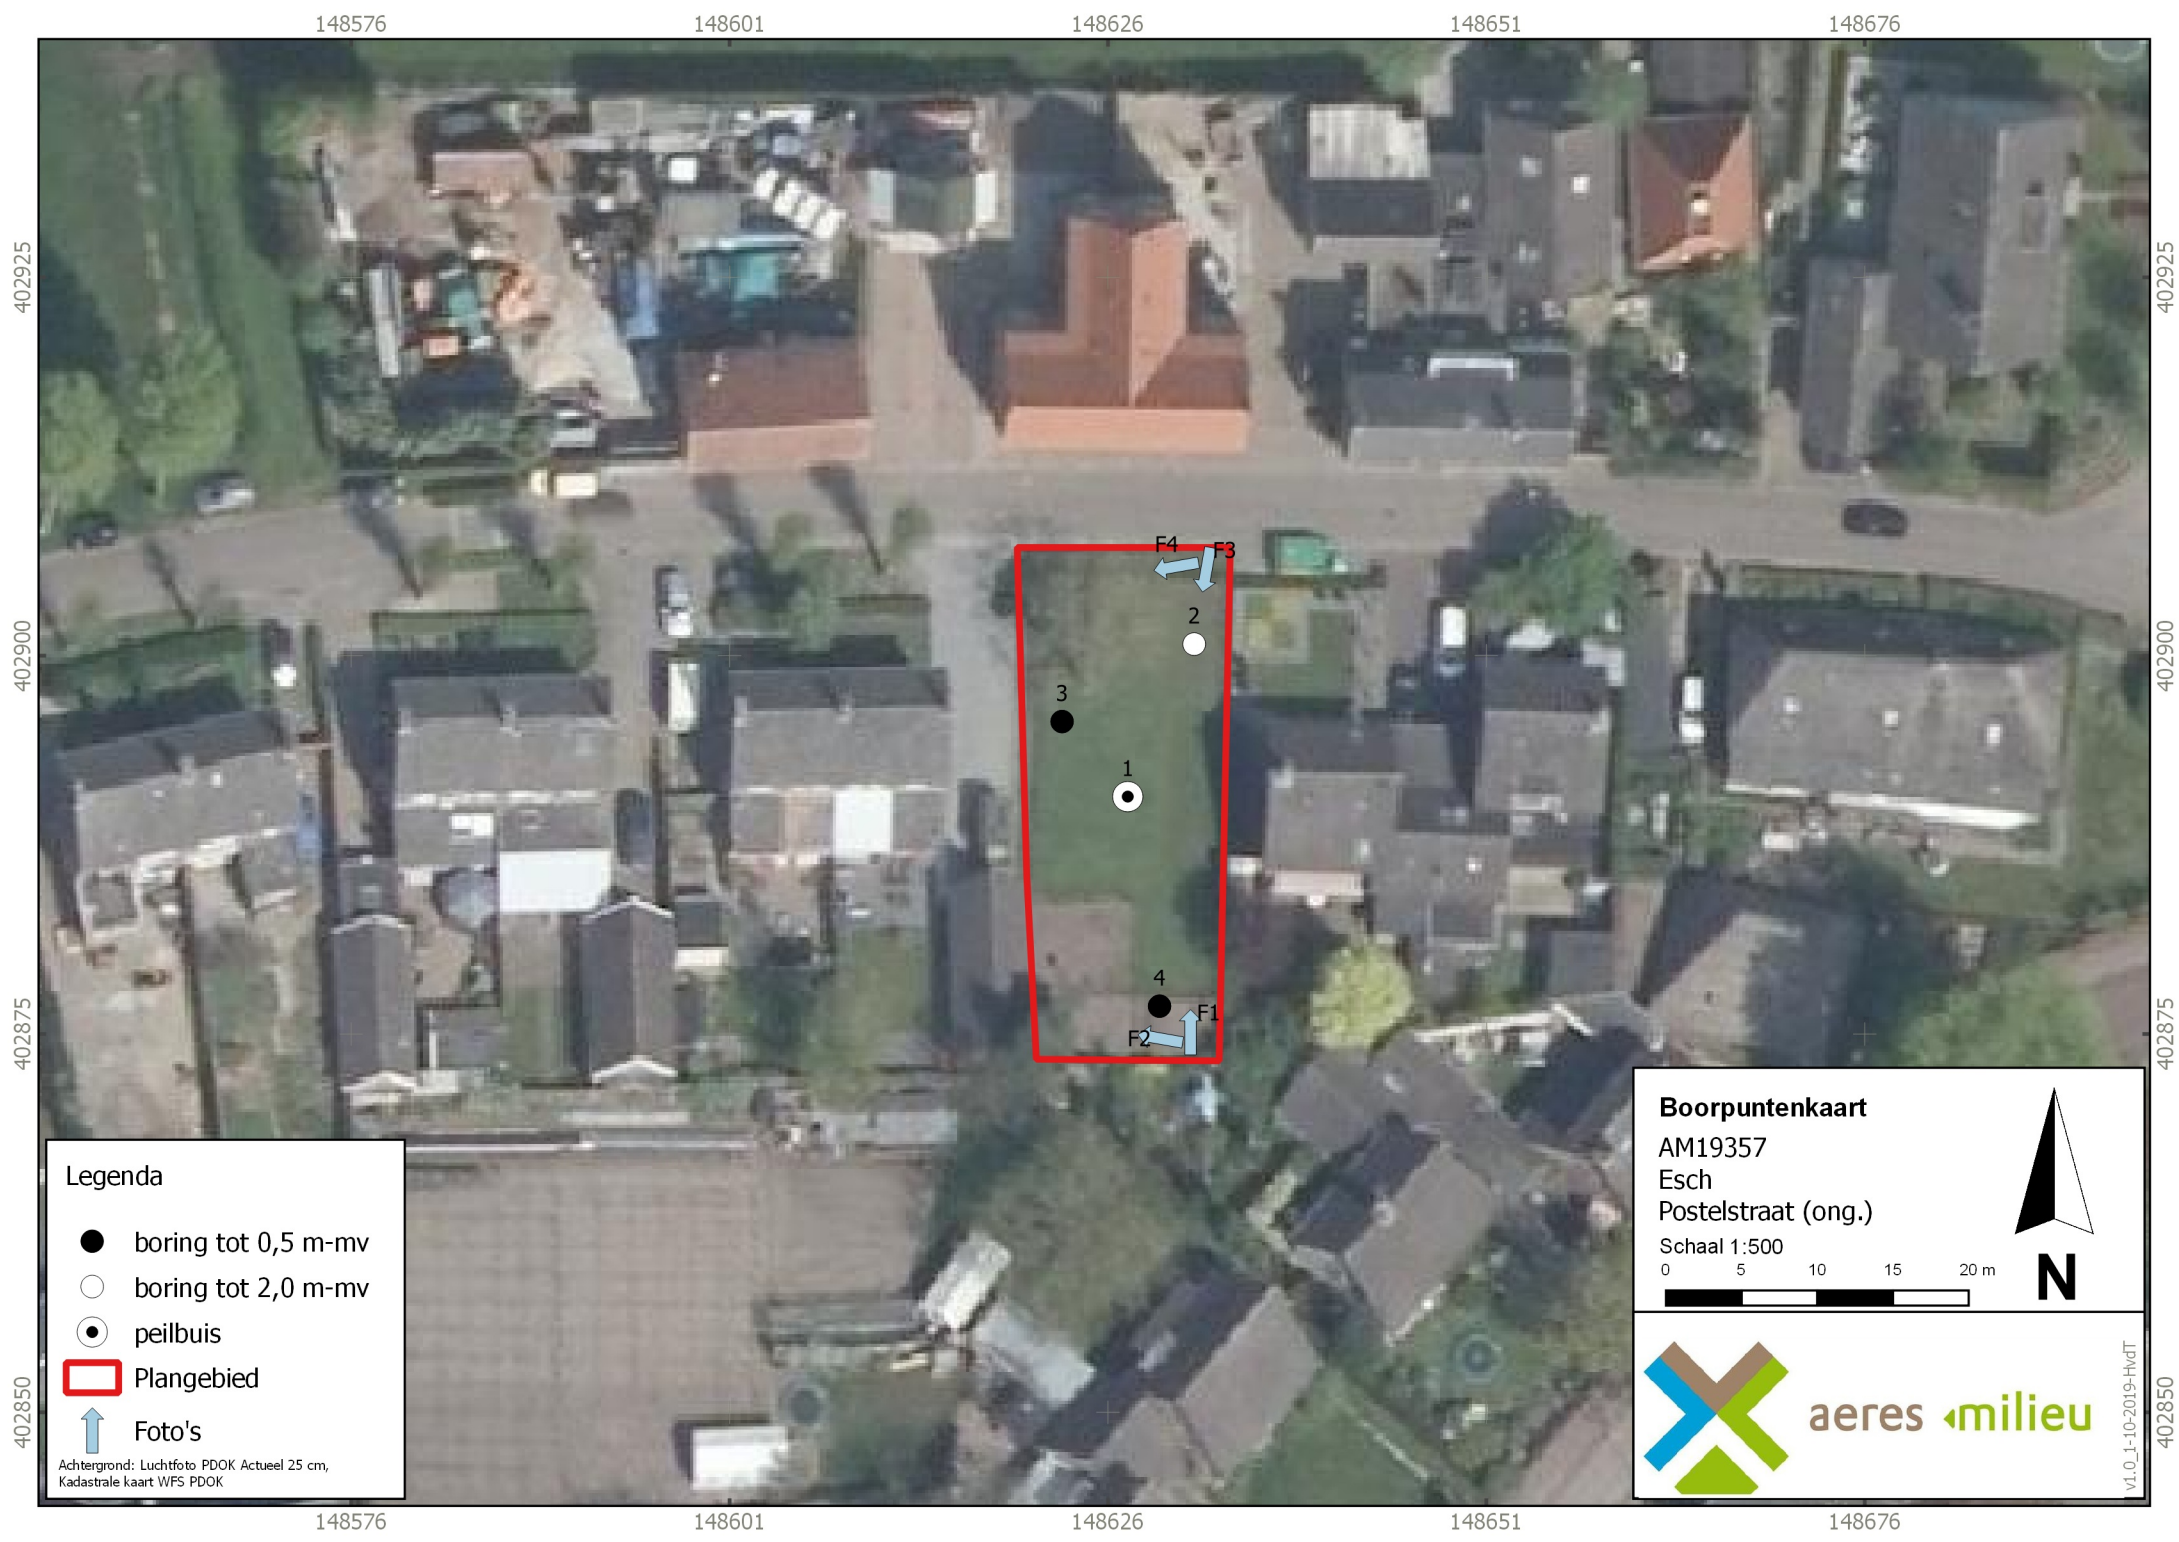
Situatietekening onderzoekslocatie met boorpunten

De boringen zijn verricht met behulp van de Edelmanboor (Ø 7 of 10 cm). Zie voor de boorpuntlocaties bijlage 4.

Gebaseerd op de diepte en stroming van het freatisch grondwater is een boring afgewerkt met een peilbuis (zie bijlage 2). De peilbuis is centraal op de onderzoekslocatie geplaatst, ter plaatse van boorpunt 1. De bovenkant van het peilbuisfilter is onder de aangetroffen grondwaterstand geplaatst. Het filter bevindt zich van 2,9 - 3,9 meter beneden maaiveld. Tijdens de installatie van de peilbuis is geen werkwater gebruikt.

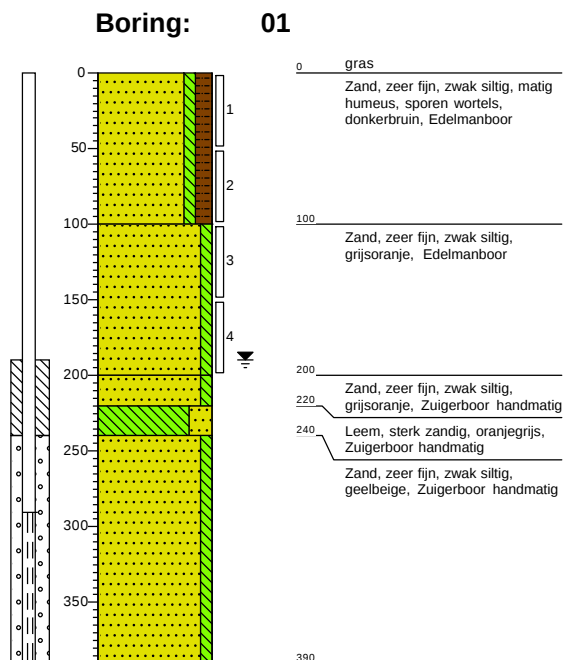
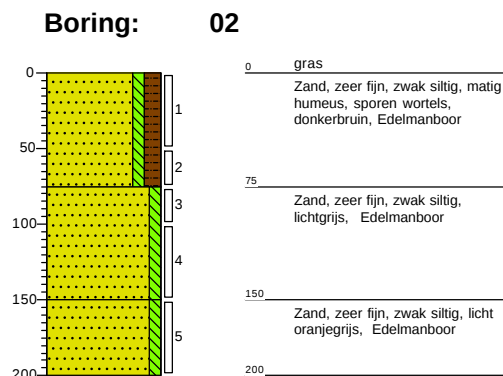
### Boorprofielbeschrijvingen

Op basis van de zintuiglijke waarnemingen en de bodemopbouw heeft laagsgewijze bemonstering plaatsgevonden. De uitkomende grond en alle zintuiglijk waargenomen bijzonderheden zijn per boring beschreven in de profielbeschrijvingen (zie bijlage 5). In het opgeboorde bodemmateriaal zijn zintuiglijk geen bijmengingen/bijzonderheden waargenomen.
