**RAPPORT**  
**Verkennd bodemonderzoek**  
**Esschebaan 6, Esch**

**Projectnummer**  
Aeres Milieu projectnummer AM16422

| Adres onderzoekslocatie | : Esschebaan 6, Esch |

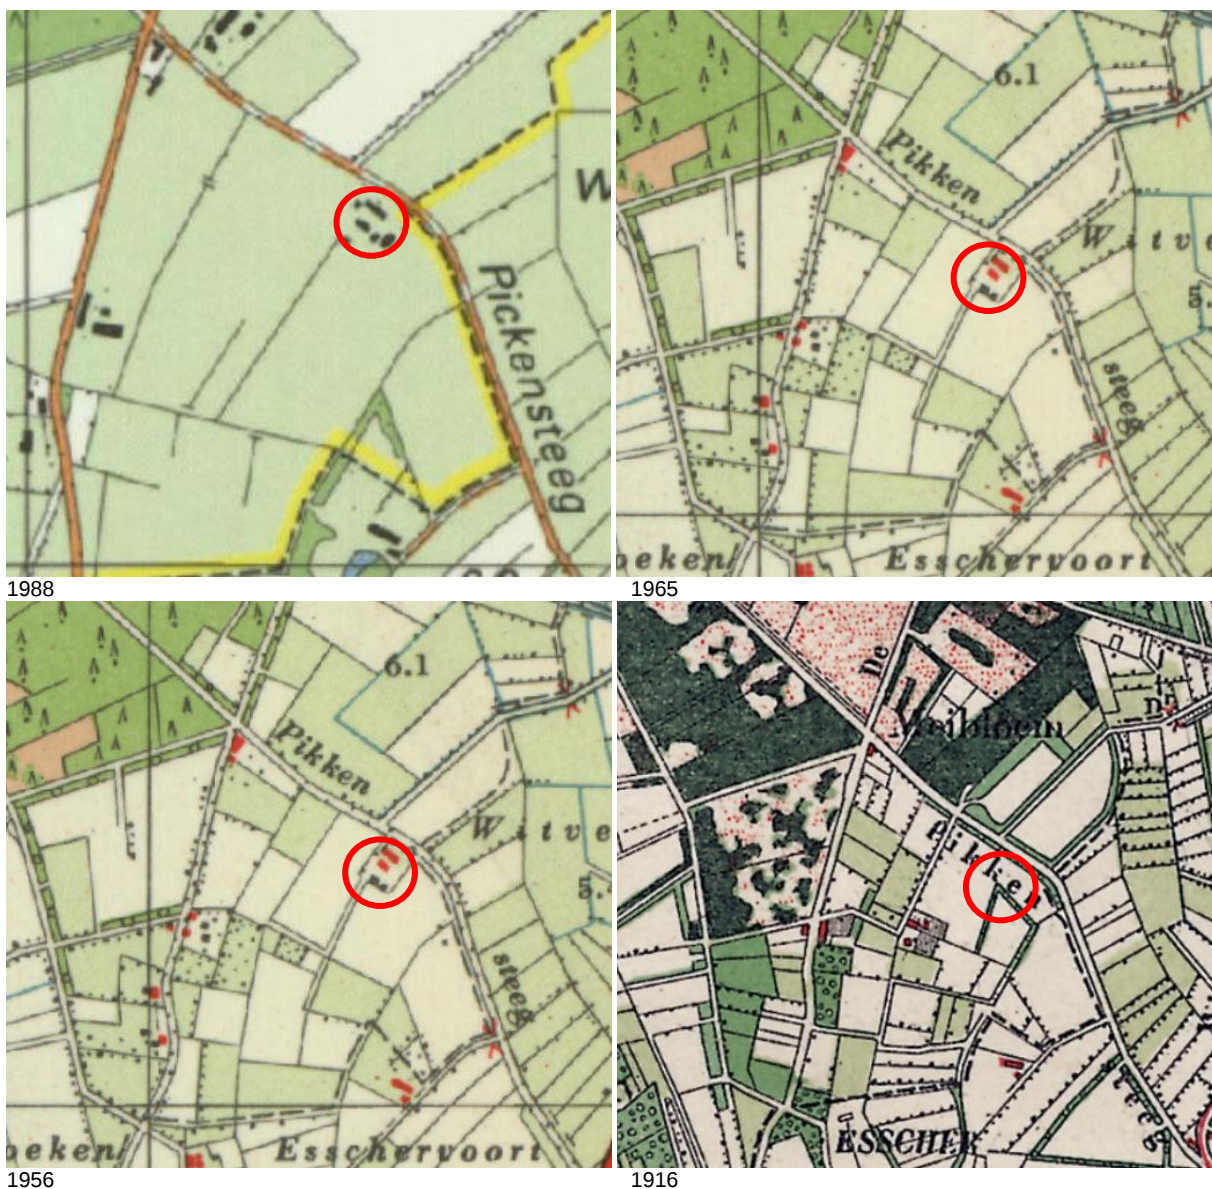
Afbeelding 2: geraadpleegde historische kaarten (Bron kaarten: topotijdreis.nl)

Uit kaartmateriaal van de geraadpleegde historische kadasterkaarten [www.topotijdreis.nl] is af te leiden dat de onderzoekslocatie voor ca. 1955 in gebruik was als akkerland. Vanaf 1956 is ter plaatse een woning met bijgebouwen zichtbaar. Omstreeks 1988 is ten oosten hiervan ook bebouwing aanwezig. De omgeving is steeds agrarisch in gebruik geweest (akker of weiland).

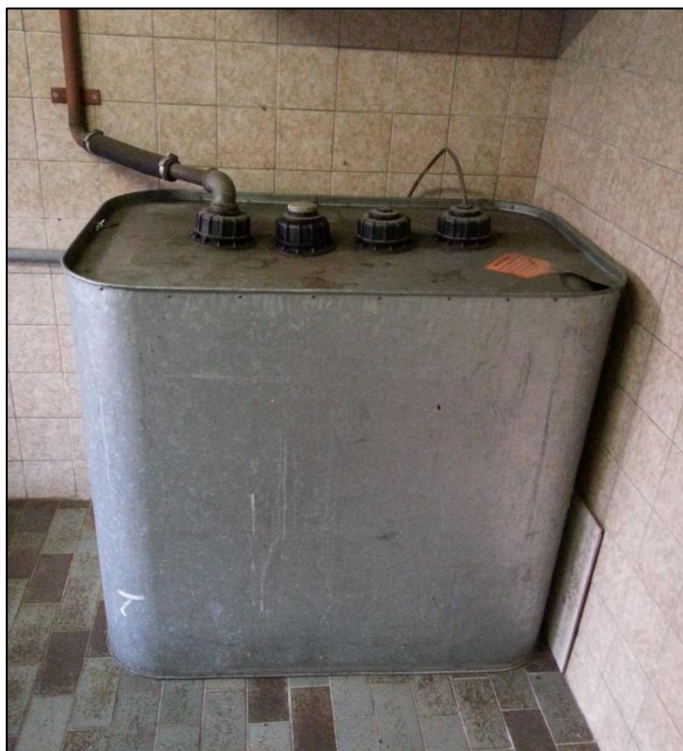
Afbeelding 3: Foto bovengrondse tank in pandig gebouw (bron: Opdrachtgever)

Inpandig is een bovengrondse opslagtank voor brandstof aanwezig (zie ook afbeelding 3). Op de vloer zijn geen olievlekken waargenomen. De tank is nog in gebruik.

De in pandige brandstoftank is buiten beschouwing gelaten omdat deze nog in gebruik is en op een tegelvloer staat. Bij het in de toekomst buiten werking stellen van de bovengrondse brandstoftank is het uitvoeren van een bodemonderzoek ter plaatse geadviseerd (vaststellen eindsituatie).
