## Vleermuisonderzoek Stads Kantoor Gemeente Helmond

| Projectnummer | 269343 |
| Datum | 13 mei 2020 |
| Behandeld door | ODZOB - Albert Raaijmakers |

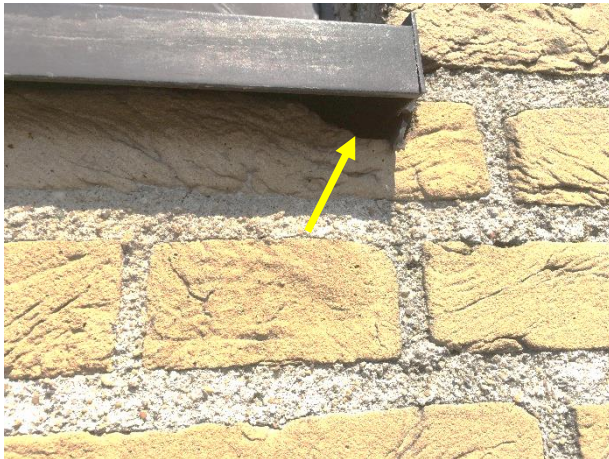
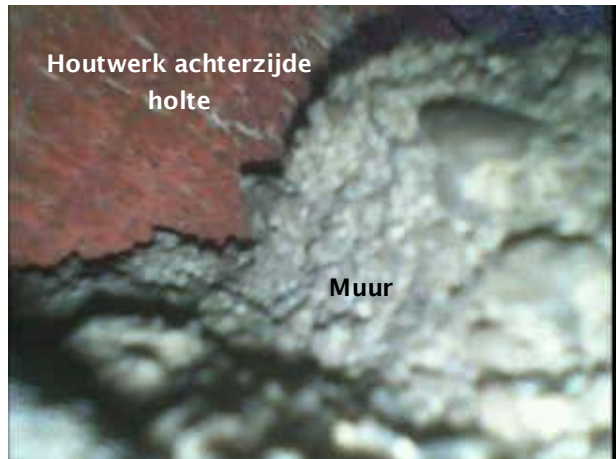
Bij het raam op de 5<sup>e</sup> verdieping aan de zuidzijde, is rechts bij de vensterbank een holte gevonden. Uit nadere inspectie blijkt echter dat de holte doodloopt tegen het houtwerk waar het raamkozijn op steunt (zie foto). Er was in ieder geval geen toegang tot de spouw. Wel was er toegang tot de ruimte onder de metalen vensterbank. De vensterbank was aan de gevelzijde afgedicht met een foamstrip, zodat behalve via de holte, de ruimte onder de vensterbank niet toegankelijk was.

*Plaats holte onder vensterbank raam 5<sup>e</sup> verdieping zuidoostgevel gebouw fase 2 en endoscoopfoto in holte*

Op grond van de waarnemingen is de aangetroffen holte gekwalificeerd voor de functie najaarsverblijf voor de Gewone dwergvleermuis.

Omdat dit najaarsverblijf bij de sloop wordt vernietigd, vindt er een overtreding van de verbodsbepalingen Wet natuurbescherming plaats. Hiervoor kan een ontheffing Wet natuurbescherming onderdeel soorten worden aangevraagd. Alternatief is dat aantoonbaar gewerkt wordt volgens een ecologisch werkprotocol op grond van een goedgekeurde gedragscode. Dit laatste is alleen mogelijk als effectief bewezen mitigerende maatregelen uit de kennisdocumenten worden getroffen én exact en aantoonbaar conform deze kennisdocumenten wordt gewerkt. Zowel bij de ontheffingsaanvraag als bij het werken volgens de gedragscode, zal een mitigatieplan worden opgesteld, waarin is aangegeven hoe het verlies van deze verblijfplaats wordt gemitigeerd. Mitigatie dient in dit geval te worden uitgevoerd conform het Kennisdocument Gewone dwergvleermuis.

Eén van de mitigerende maatregelen, is het in de directe omgeving ophangen van vleermuiskasten als alternatief najaarsverblijf. Vleermuiskasten worden echter als tijdelijke maatregel gezien. Daarom dient de nieuwbouw natuurinclusief te worden ontworpen. Dat wil zeggen dat in het ontwerp van het gebouw, vleermuisvoorzieningen worden geïntegreerd. Dit is een zogenaamde natuurinclusieve maatregel.

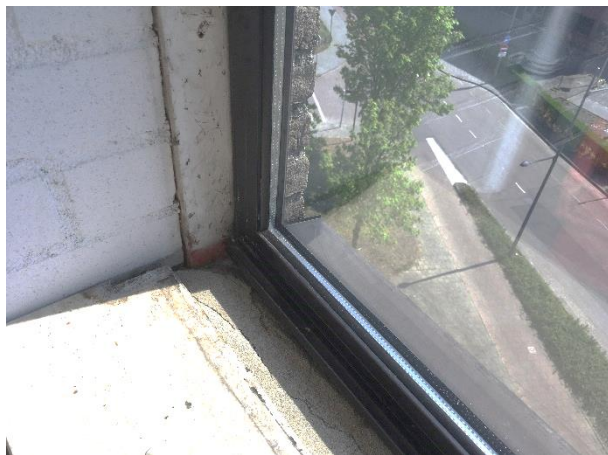
Om er zeker van te zijn, dat er vanuit de holte geen toegang is tot de spouwmuur, is aan de binnenzijde bij het raam, de stenen vensterbank verwijderd. Ook hier was te zien dat het houtwerk waar het raam op steunt, de spouw afdicht.

*Verwijderde vensterbank aan binnenzijde raam*

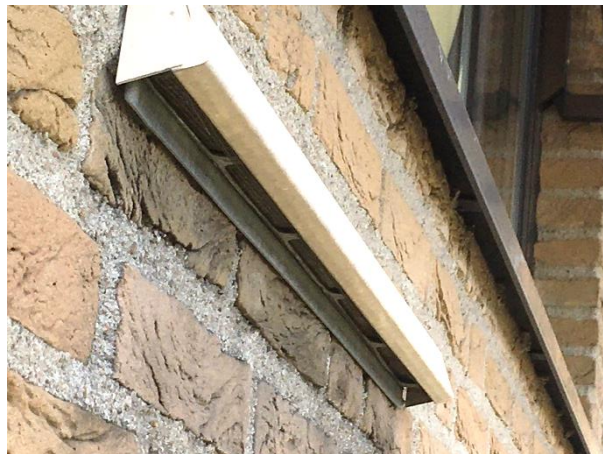
*Ventilatie-rooster met gaasafdicthing*

Ook aan de westzijde, was de vensterbank van het raam op de 4<sup>e</sup> verdieping aan de gevelzijde afgedicht met een foamrand en zijn geen gaten/kieren gevonden. Het rooster onder het raam op de 3<sup>e</sup> verdieping was voorzien van een fijn gaas, zodat ook hier geen toegang voor vleermuizen mogelijk is.

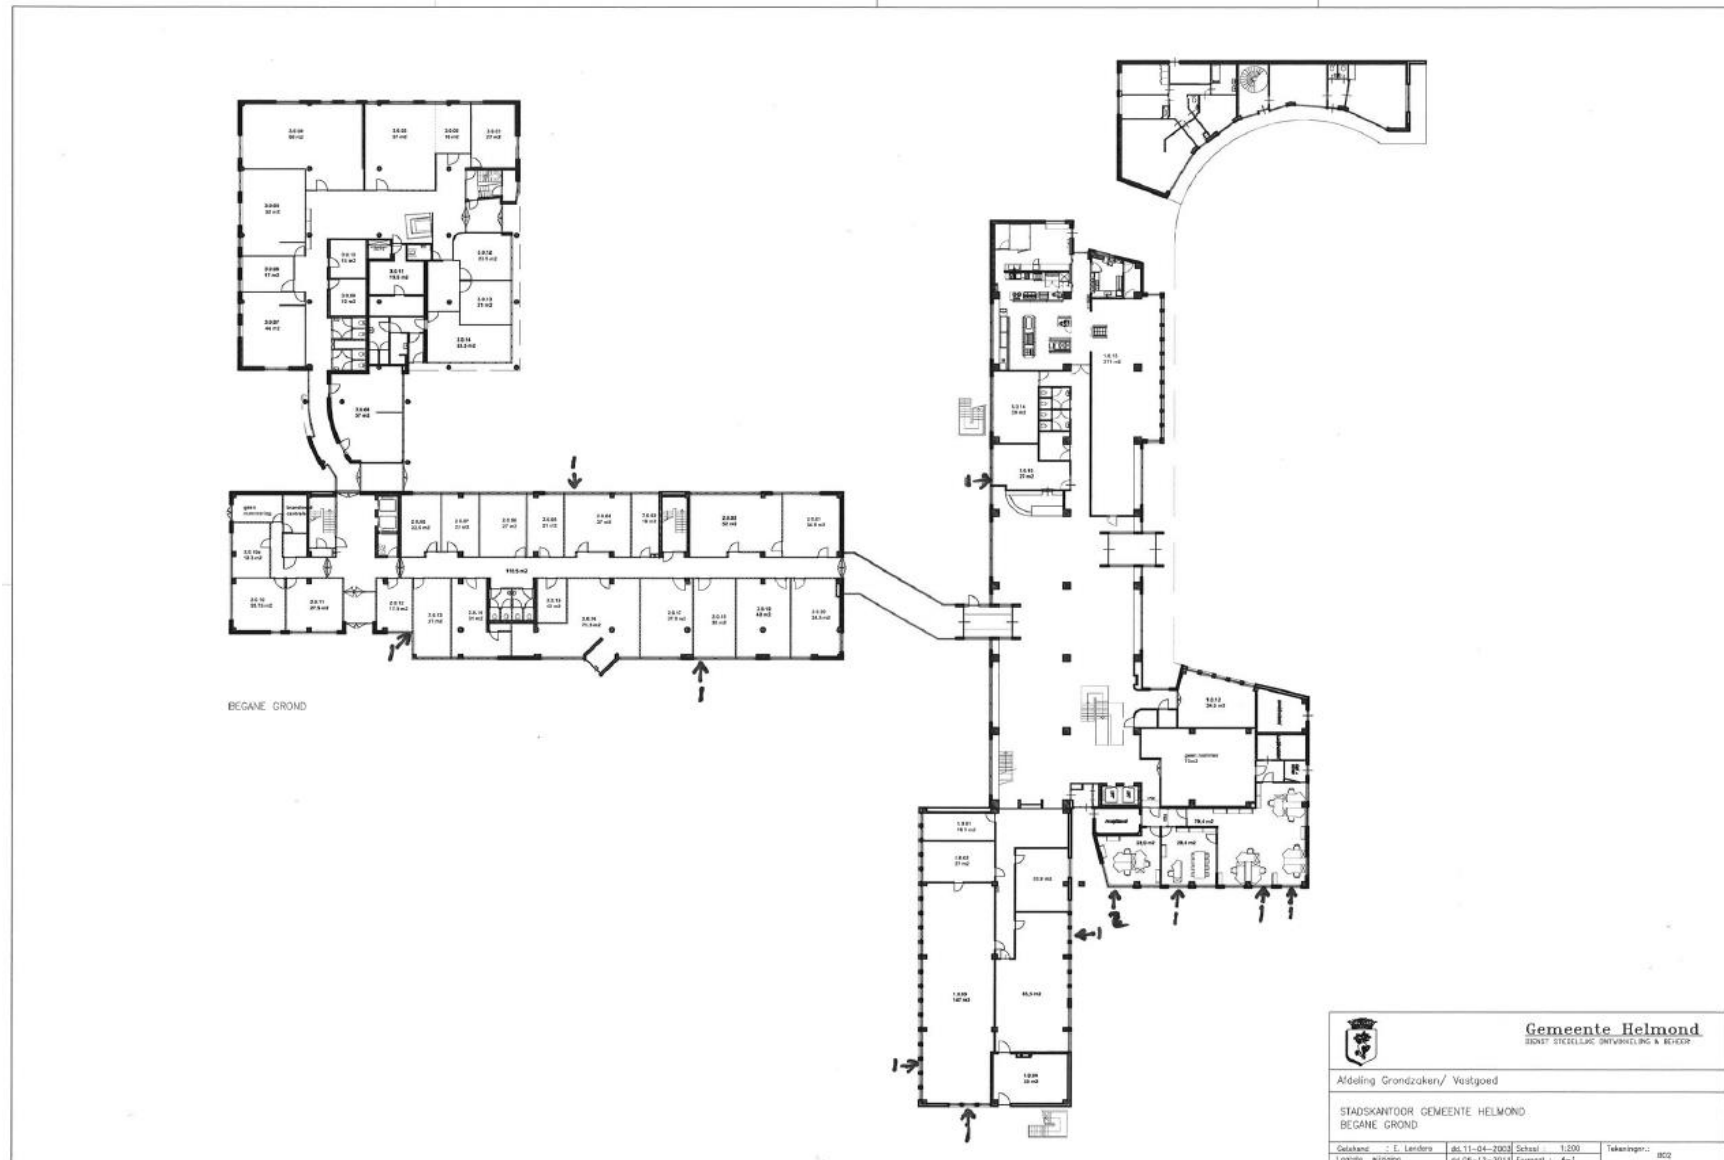
## BIJLAGE 2 RESULTATEN VENSTERBANKINSPECTIE

Bij de vensterbankinspectie zijn op meerdere vensterbanken vleermuisuitwerpselen aangetroffen (zie bijlage 2).

Bij gebouw fase 1 betrof dit op meerdere verdiepingen bij meerdere ramen één tot enkele uitwerpselen. Hier was geen duidelijk concentratie van uitwerpselen.

Gebouw fase 2 had op meer vensterbanken ook meer uitwerpselen. Vooral op de oost- en zuidgevel op de 1<sup>e</sup> t/m 5<sup>e</sup> verdieping en op de westgevel op de 2<sup>e</sup> en 3<sup>e</sup> verdieping.

Op de vensterbanken van gebouw fase 3 zijn bij meerdere ramen en op alle verdiepingen vleermuisuitwerpselen aangetroffen. Dit betrof één tot enkele keutels. Een grote concentratie uitwerpselen is aangetroffen bij de verbinding tussen gebouw fase 2 en fase 3 op de 3<sup>e</sup> verdieping aan de zuidzijde.
