**Eindrapportage NAVOS-onderzoek**  
**Oude AA (NB2500011), Helmond**

## Eindrapportage NAVOS-onderzoek Provincie Noord-Brabant

**Locatiecode (FINABO):** NB2500011  
**Locatiecode (GLOBIS):** NB079400011  
**Locatienaam:** Oude AA  
**Plaats:** Helmond  
**Gemeente:** Helmond  
**Rapportagedatum:** 28-08-2007

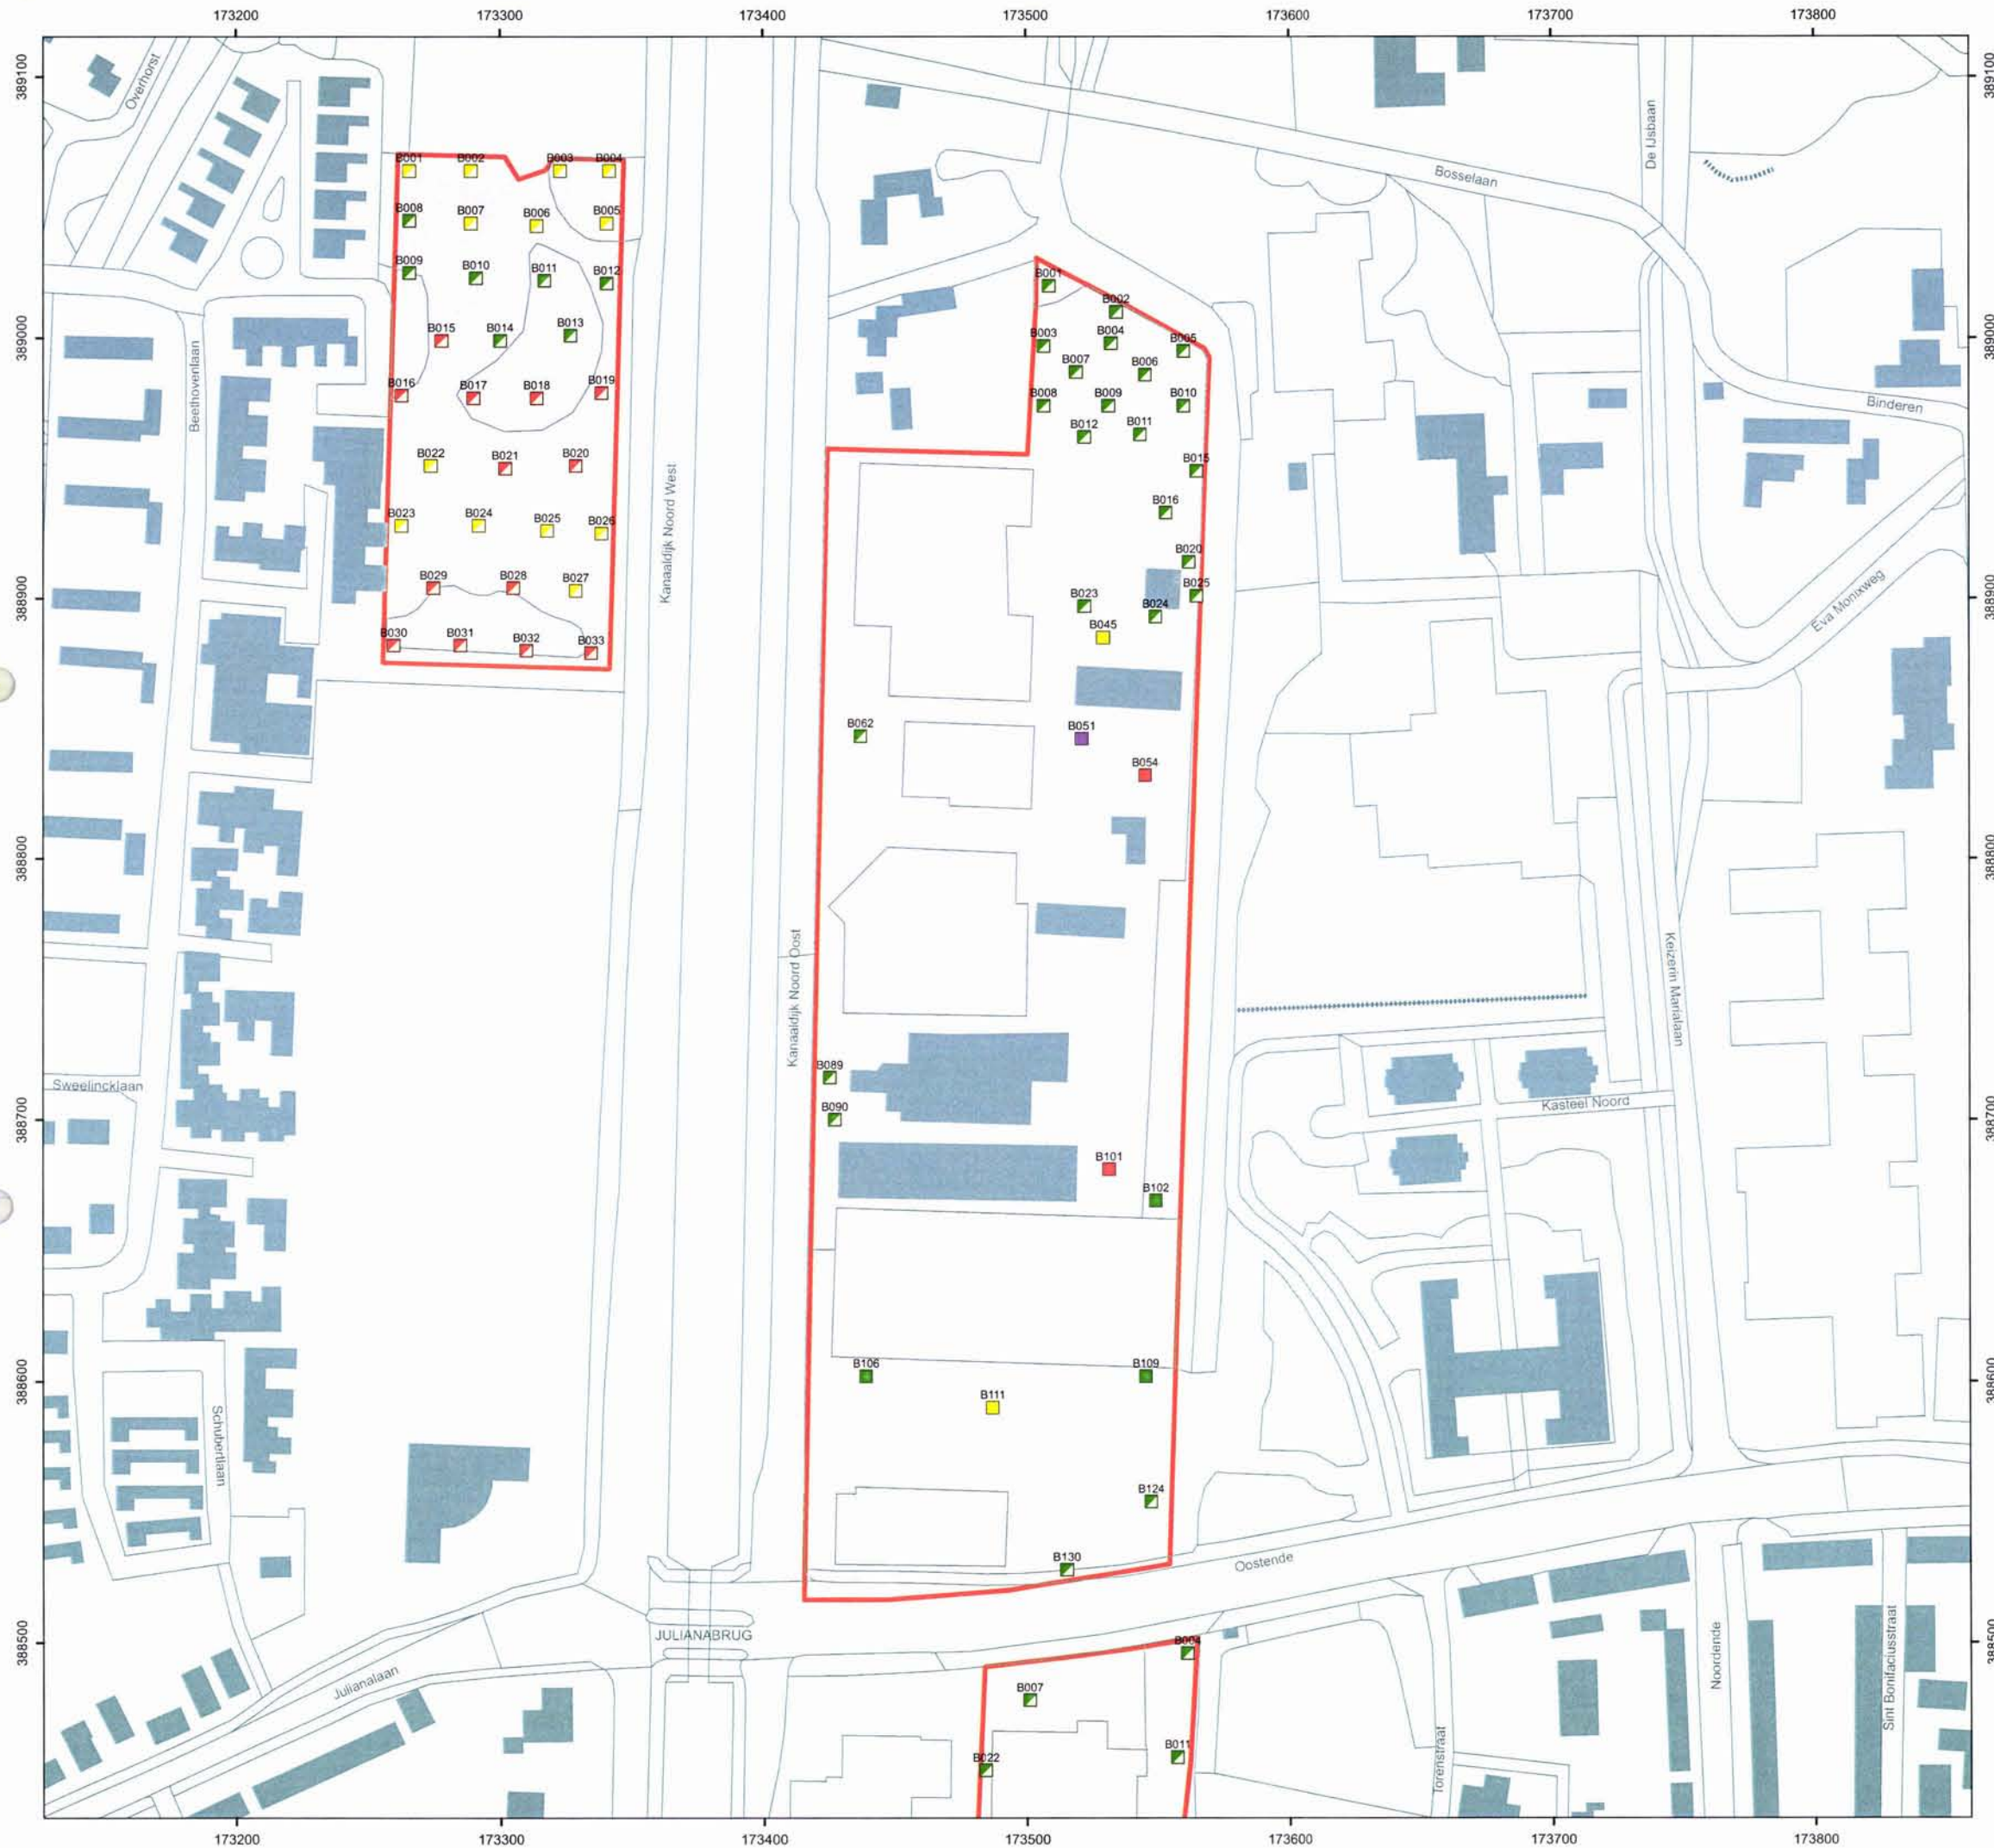
**5a**

**Kaart met locaties van boringen en weergave toetsingsresultaten**

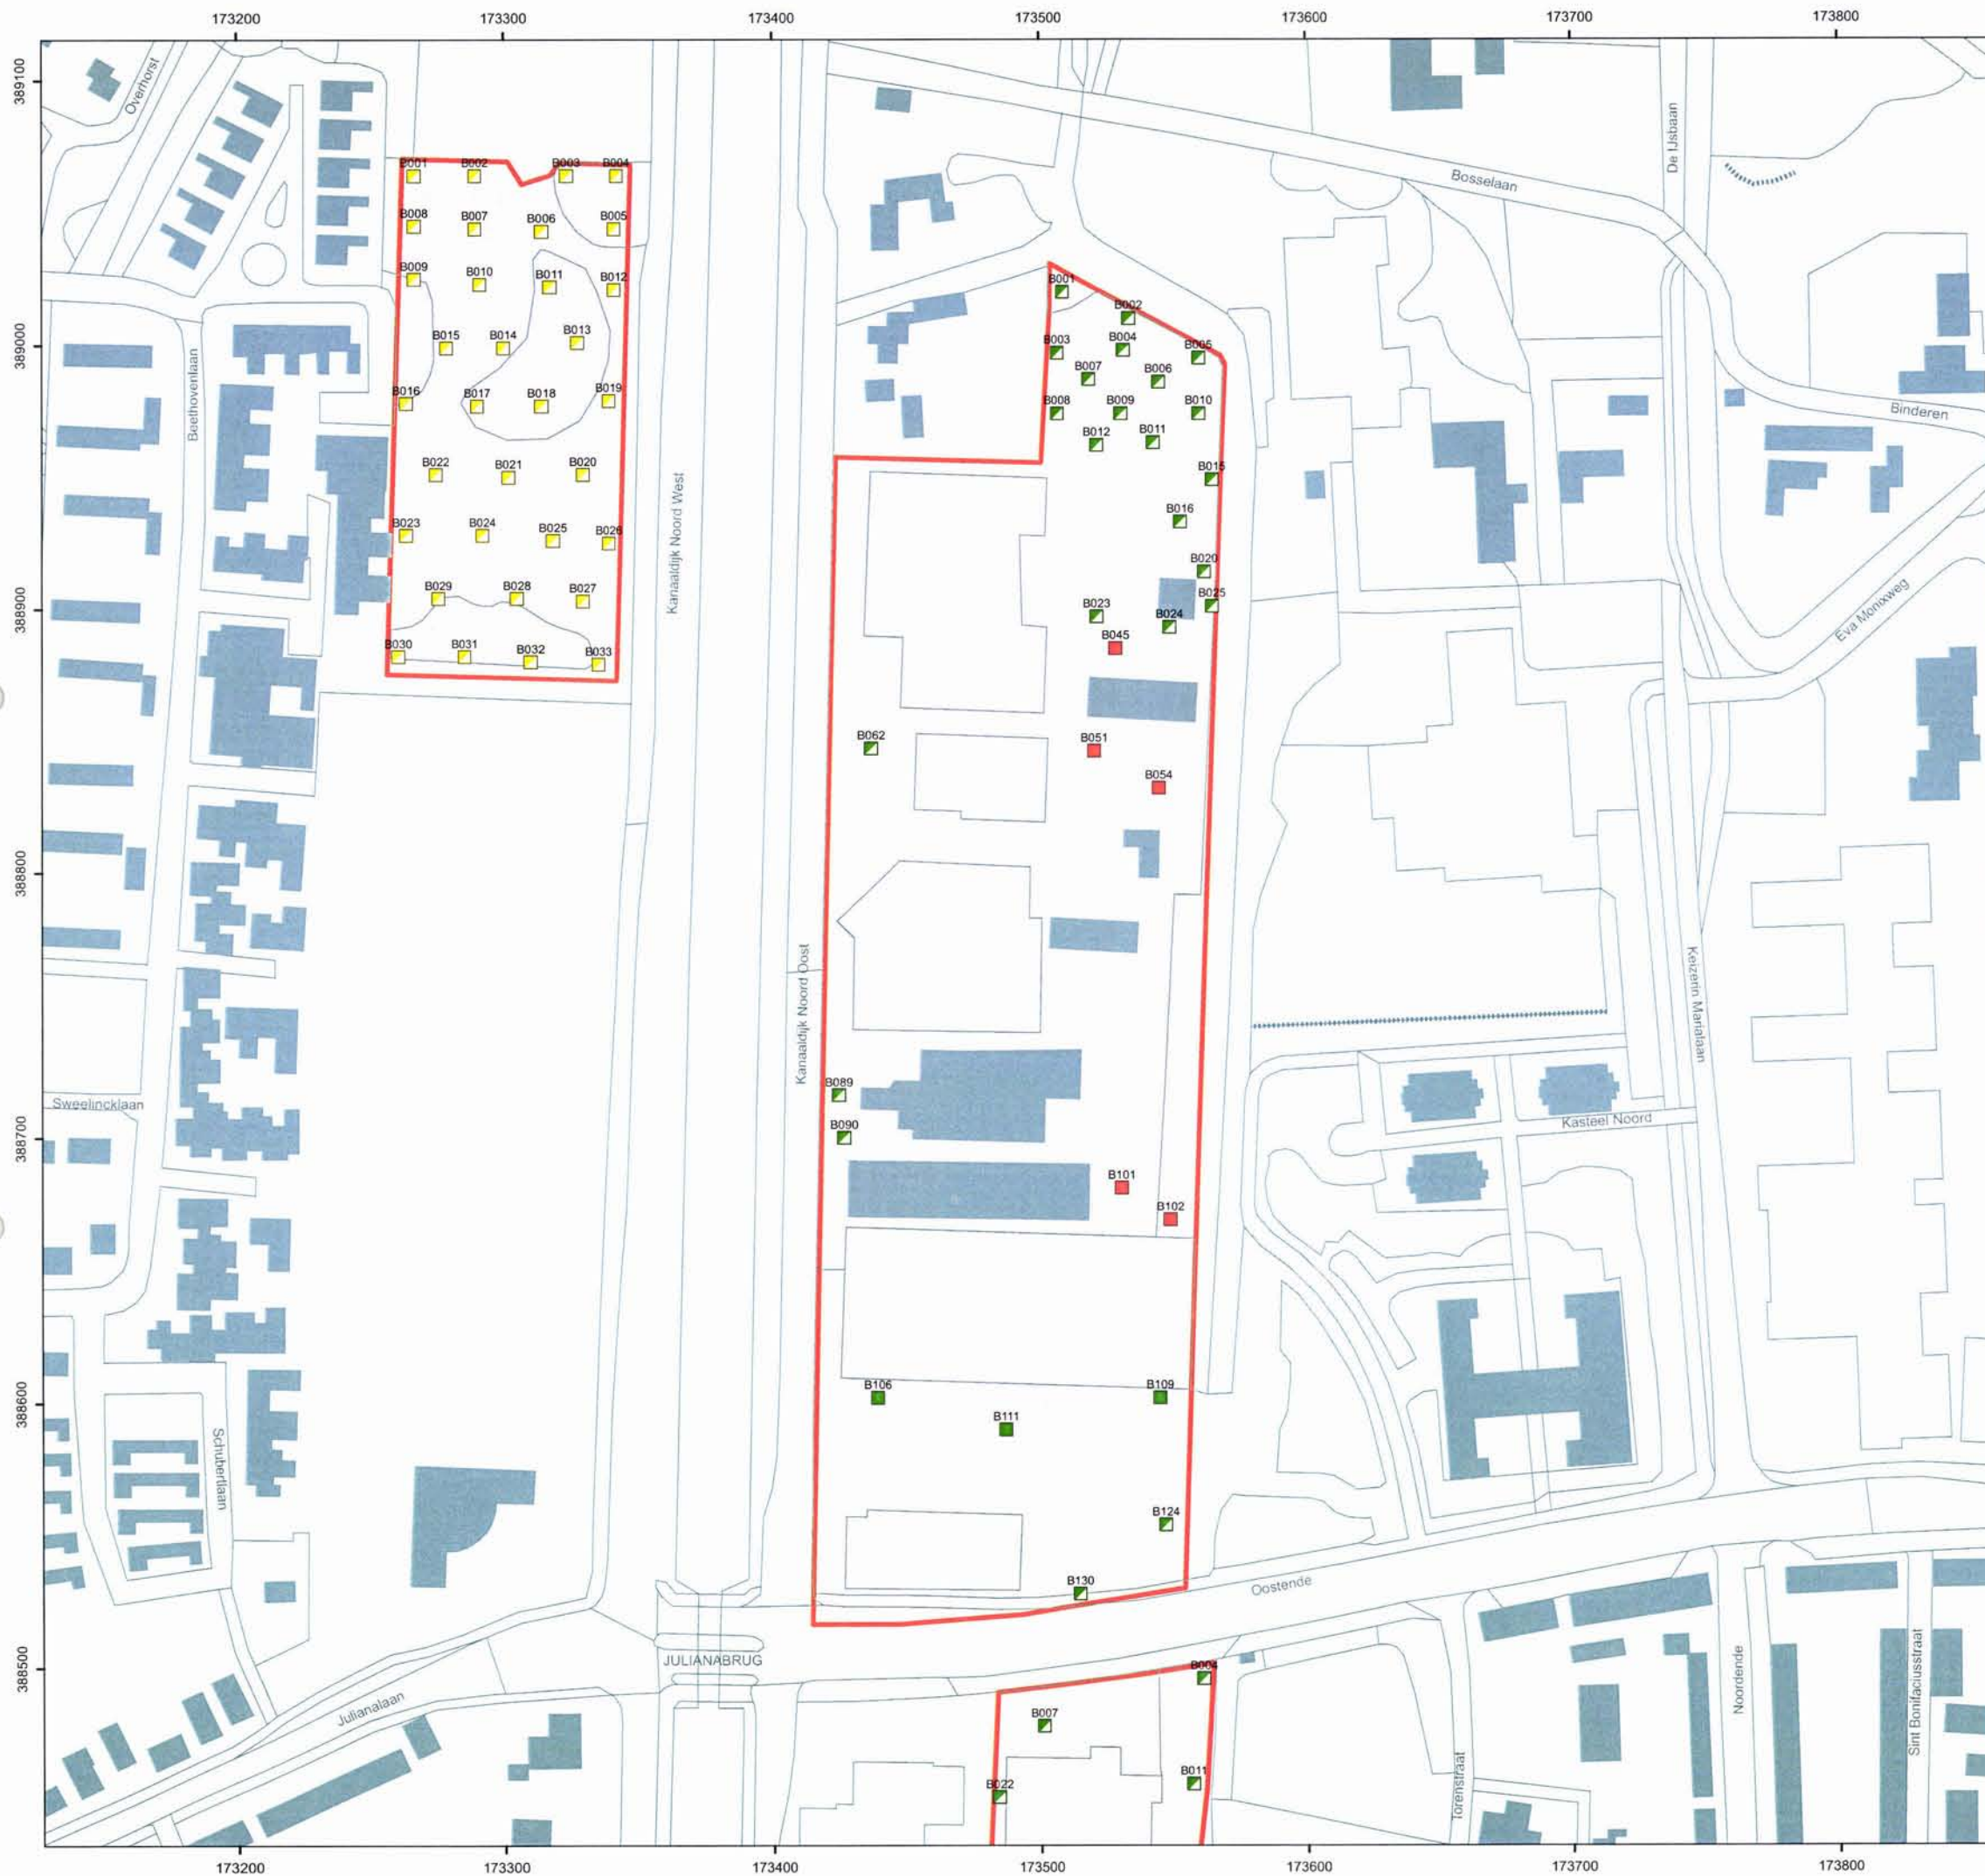
Schaal 1:2.500 (A3)  
Tekeningnr. NB2500011-DEKL-KWAL-ZN  
Ondergrond ©Topografische Dienst Kadaster, AVV Rijkswaterstaat

**Eindrapportage NAVOS**  
**Kwaliteit deklaag: zink en locatie boringen**

De deklaag is (plaatselijk) sterk verontreinigd met koper, nikkel, lood, zink en PAK. Verder zijn lichte verontreinigingen met arseen, cadmium, chroom, kwik en minerale olie aangetoond. De parameter EOX is verhoogd aangetroffen.

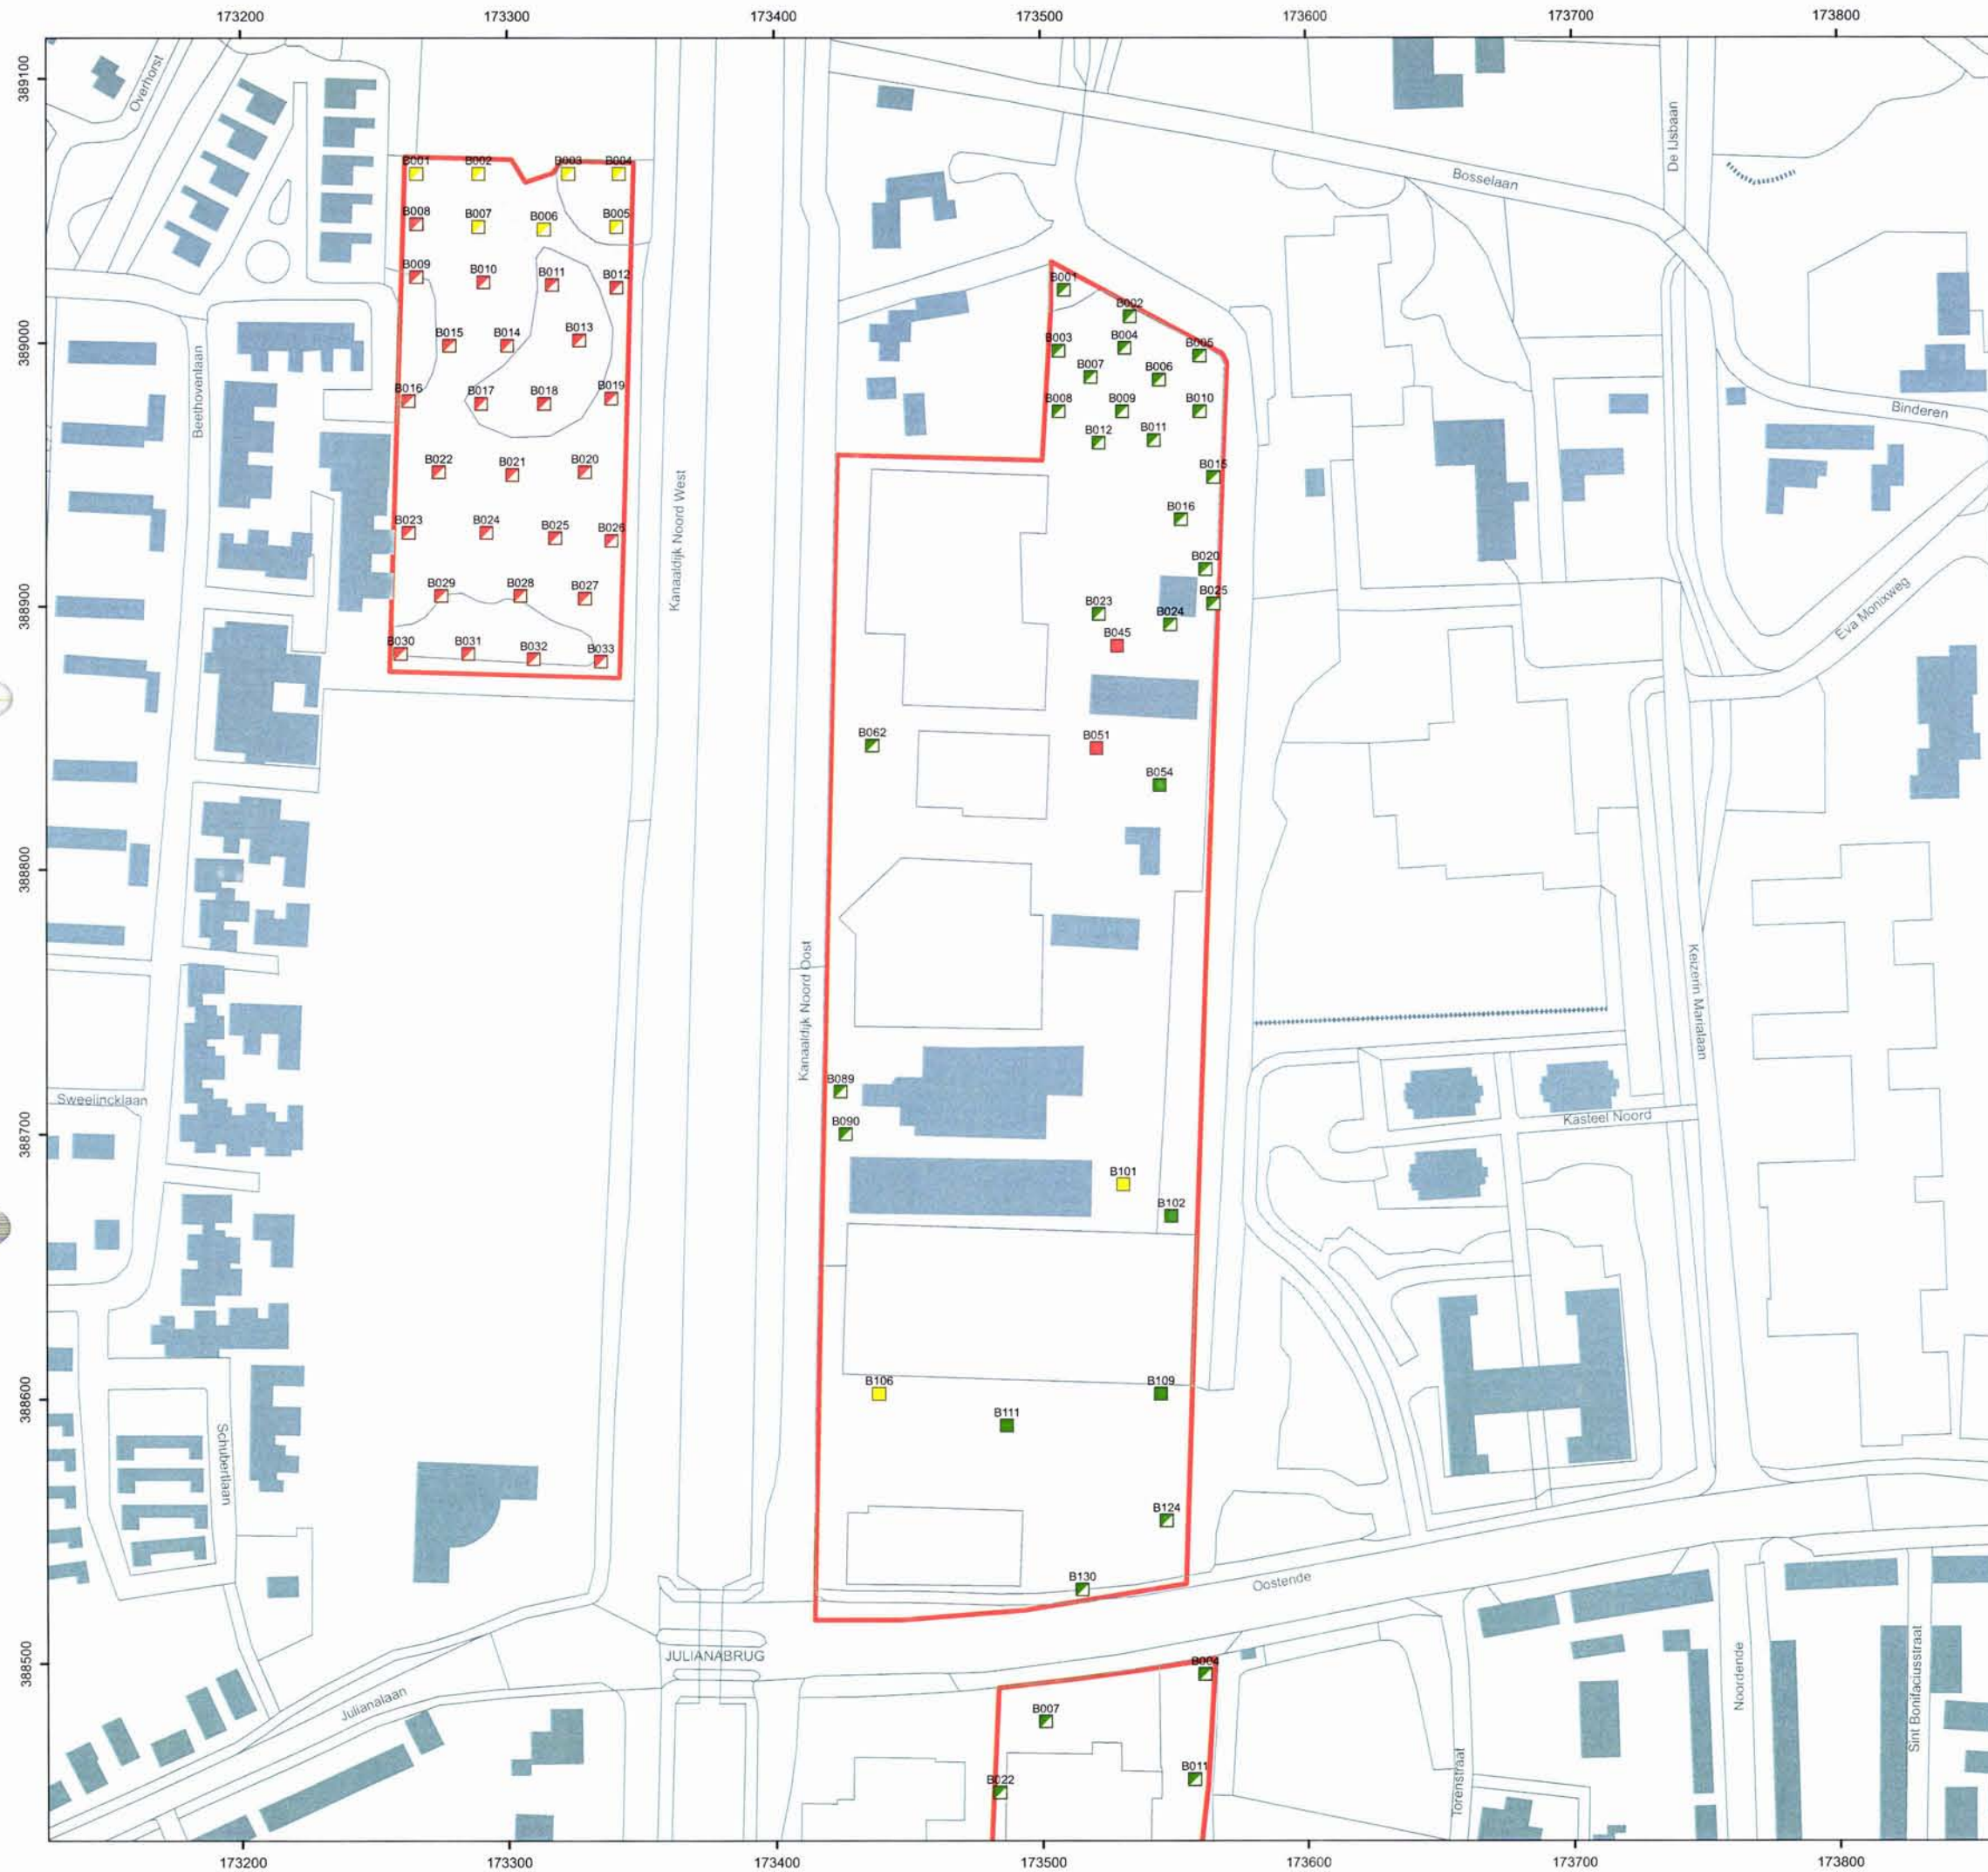
## Kwaliteit deklaag: PAK
