# Hydrologisch onderzoek Coovelsbos

**Gemeente Helmond**

22 november 2013

### **Hanhart Consult**

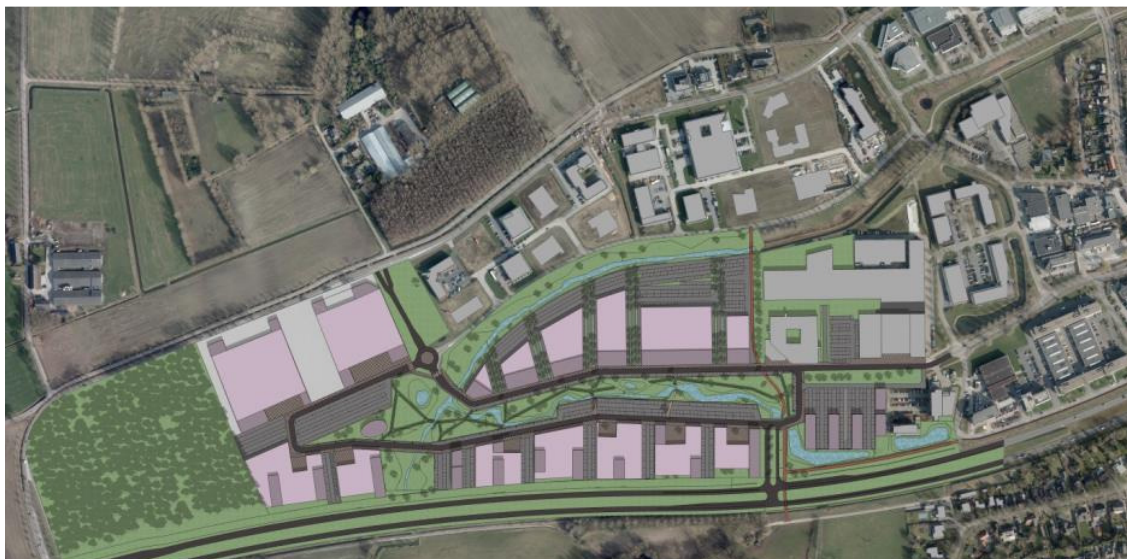
*Figuur 2: Masterplan ontwikkeling AutomotiveCampusNL (bron: gemeente Helmond)*

Op het perceel dat oostelijk naast het bosperceel is gelegen, kan op grond van het nog op te stellen bestemmingsplan een forse bouwmassa neergezet worden, die bijna tot aan de perceelgrens reikt. Twee van de geplande gebouwen komen te staan op een oude vuilstortlocatie (waar nu het agrarische bedrijf is gevestigd). De manier waarop bouwrijp gemaakt c.q. gesaneerd moet worden, kan mede bepaald worden door de eisen die gesteld worden ten behoeve van het behoud van de waarden in het naastgelegen bosperceel. Hier zitten dus nog beïnvloedingsmogelijkheden.

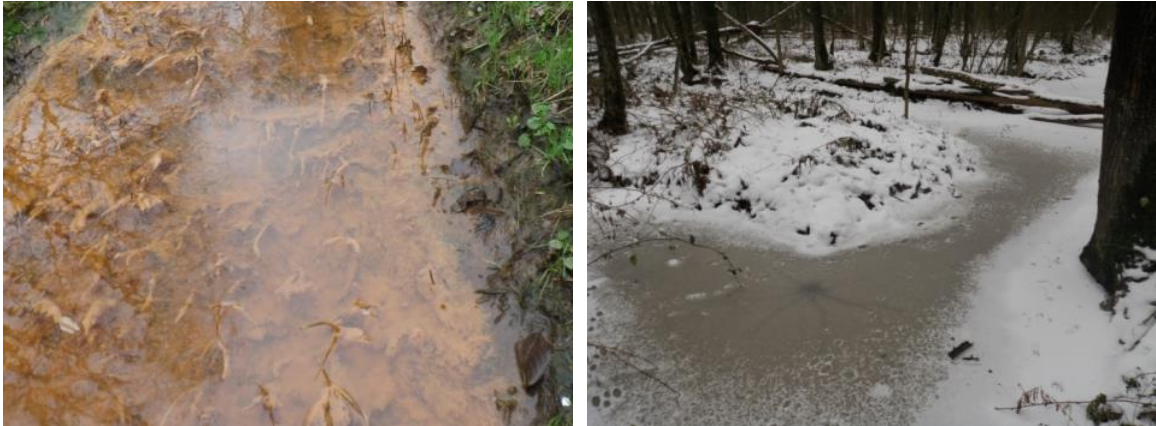
ontstaan van dooisterren. Het was opvallend dat de plaatsen in het Coovels bos met bruin en langzaam opgevroren ijs vrijwel 1 op 1 samenvielen met de plaatsen waar de Werkgroep Coalescens de meest bijzondere paddenstoelen heeft aangetroffen. Dit duidt er op dat het optreden van kalkrijk en ijzerrijk kwelwater een belangrijke voorwaarde is voor de instandhouding van de bijzondere paddenstoelenrijkdom.

*Foto 2: IJzerrijk water in sloot (l) en dooister, gevormd onder invloed van opwellend grondwater (r)*

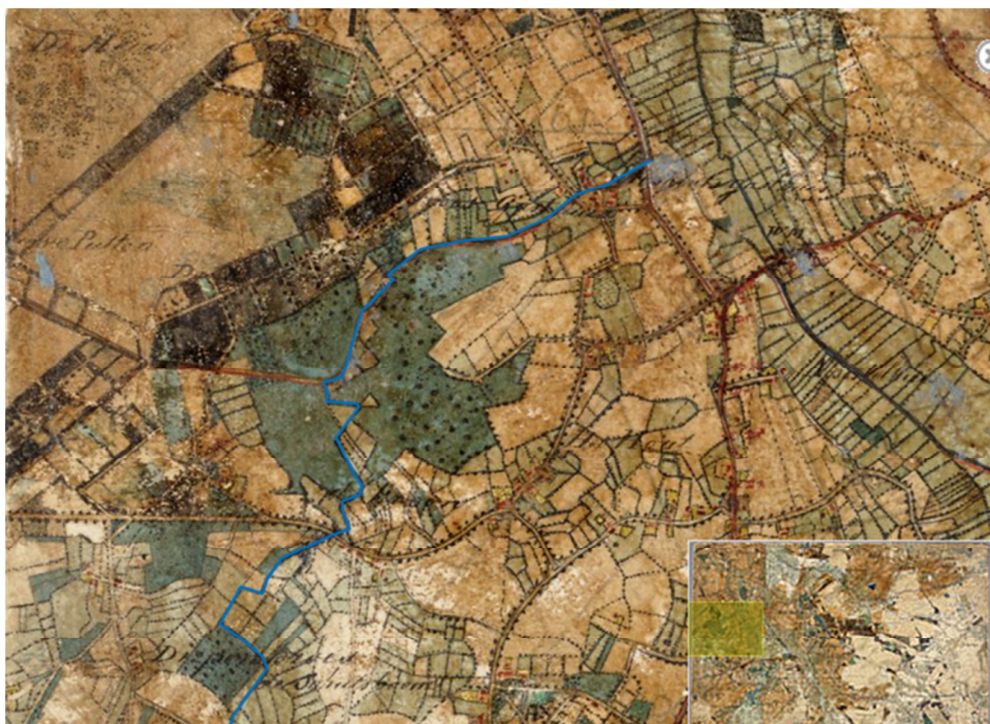
Figuur 10: Historische kaart 1840 (bron: [www.watwaswaar.nl](http://www.watwaswaar.nl))

Op de historische kaart uit 1840 (zie Figuur 10) is te zien dat het Coovels bos in die tijd een groter deel van de laagte besloeg. Het heidegebied ten noorden van het Coovelsbos is geleidelijk omgevormd naar productiebos. De Schootense loop stroomt door het Coovelsbos en watert evenals vandaag de dag in oostelijke richting af op de Goorloop. Rondom het Coovelsbos bevinden zich kleinschalige hooi- en akkerlandjes, afgescheiden door hagen en bomen.

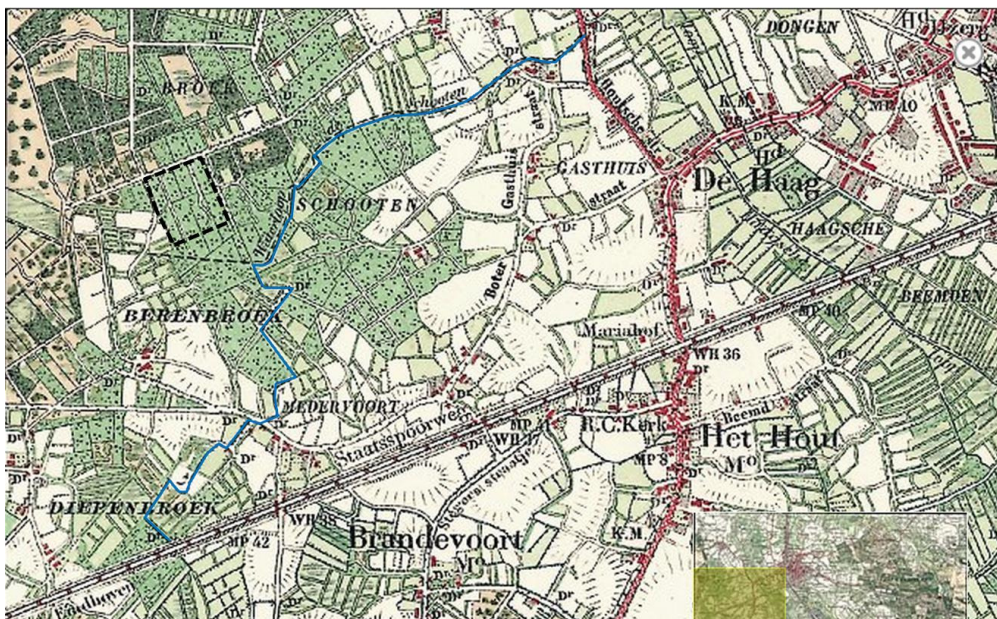
Figuur 11: Historische kaart 1912 (bron: [www.watwaswaar.nl](http://www.watwaswaar.nl))

Op de kaart in Figuur 11 wordt de situatie omstreeks 1912 weergegeven. De aanplant van bos in het voormalige heidegebied aan de noordkant is duidelijk te zien. Het gaat voornamelijk om productiebos van loof- en naaldbout (donkergroene vlakken), gezien de rechte bospaden die zijn aangelegd. Met de aanleg van de bospercelen werden ook sloten aangelegd om de productiebossen goed te kunnen ontwateren. Ook in het projectgebied (zwart omkaderd) zijn sloten aanwezig. Waarschijnlijk is het rabattenstelsel in deze periode aangelegd. De akkertjes aan de oost- en zuidkant van het Coovelsbos zijn vrijwel allemaal gelegen op enkeerdgronden en laarpodzolen (met potstalmest opgehoogde percelen).

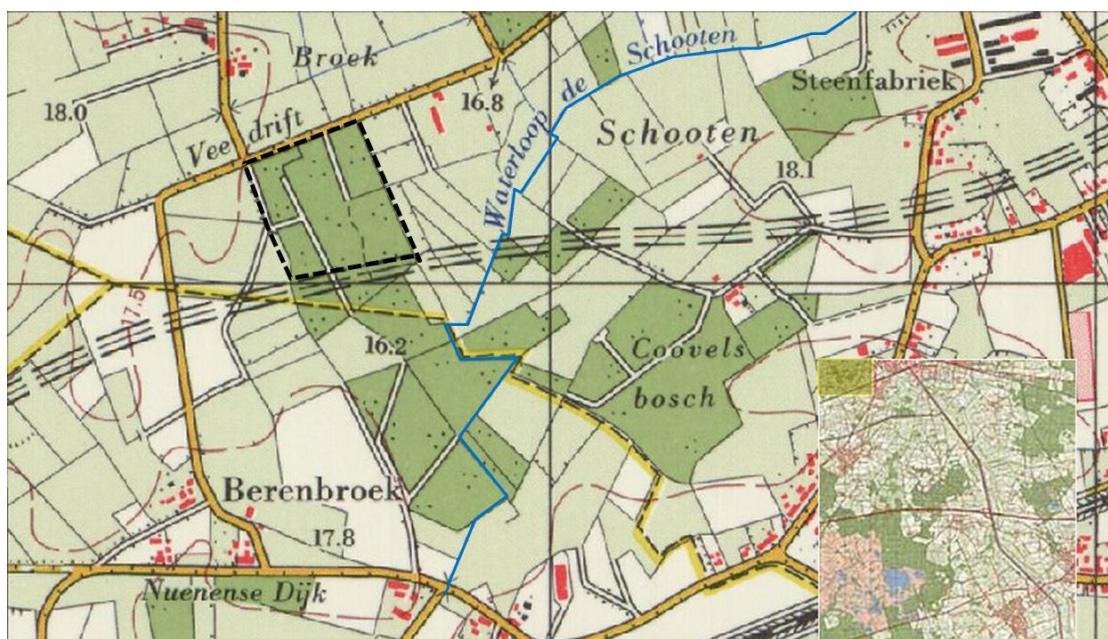
Figuur 12: Historische kaart 1973 (bron: [www.watwaswaar.nl](http://www.watwaswaar.nl))

In de loop van de 20<sup>e</sup> eeuw werd het bos hoe langer hoe meer omgevormd naar graslanden. Dit gebeurde met name in de jaren '30. Daarnaast breidde Helmond zich na de tweede wereldoorlog sterk uit en ontstonden de huidige wijken 't Hout, Ashorst en Brandevoort. In de jaren '70 van de vorige eeuw is ook de autoweg N270 aangelegd, dwars door het Coovelsbos heen. In onderstaande Figuur 12 is de ontwerpligging van de weg al aangegeven.

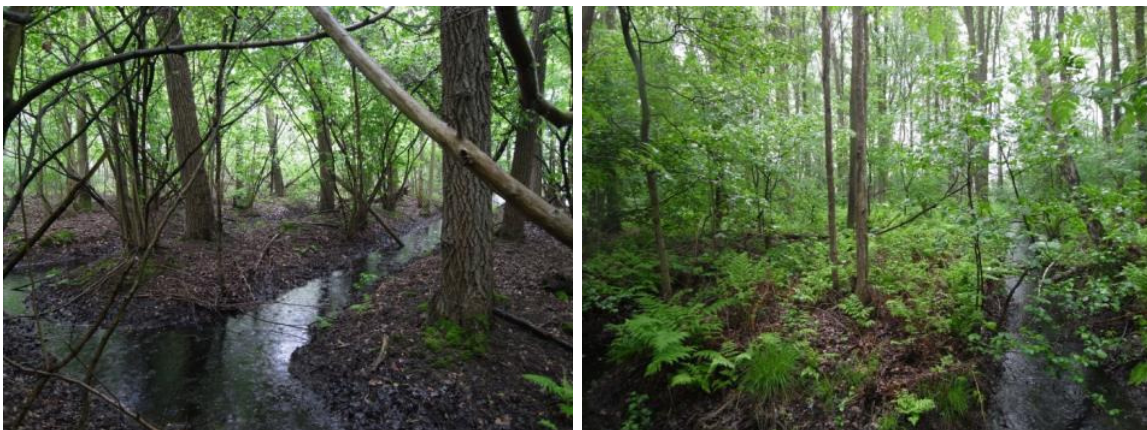
Foto 4: Weinig ondergroei door strooisel (l) en rijkere begroeiing (r)

In de wat hoger gelegen delen zijn echter de gevolgen van verdroging, verzuring en eutrofiering zichtbaar aan het domineren door ruigtesoorten, zoals grote brandnetel, bramen en varens. Andere plekken waar onder andere eiken staan, hoopt het strooisel zich op, waardoor er van een kruidlaag bijna geen sprake is (zie Foto 4).

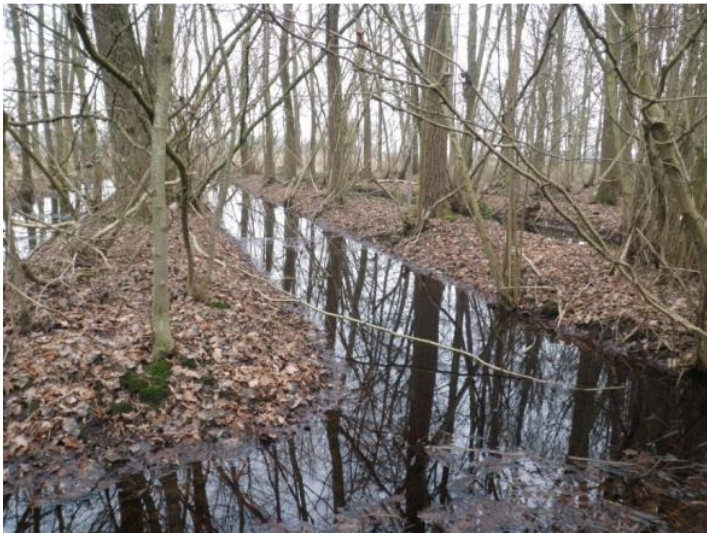
Foto 5: Rabatsloten in de wintersituatie

In de kern van het Coovelsbos (B1, B5) zijn hoge waterpeilen tot aan maaiveld zichtbaar. De rabatsloten staan in deze tijd vol water (zie Foto 5). Het waterpeil in de Schootense loop heeft een beduidend lager peil, waardoor deze aan het freatisch grondwater trekt, maar ook een negatieve invloed heeft op de stijghoogte in de watervoerende sub-pakketten A en B.
