Verkennd Bodemonderzoek

Lieshoutseweg ong.  
Stiphout

**rapport 3161R003-4**

datum: 22 mei 2018  
opdrachtgever: Arom,  
Oud Brandevoort 12,  
5706 NE Helmond.

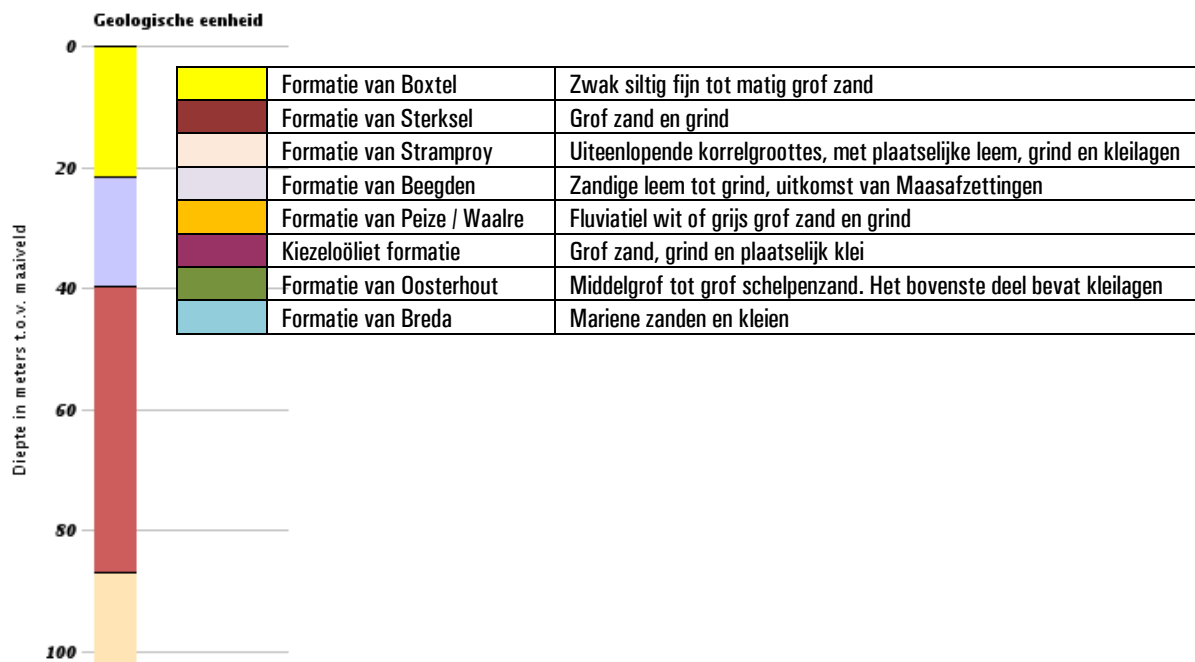
Figuur A: opbouw ondergrond.  
 Appelboor DGM v2.2

Het te onderzoeken terrein heeft een hoogteligging gelijk aan ca. 17,4 m + N.A.P. De opbouw van de ondergrond is schematisch weergegeven in figuur A.

De freatische grondwaterspiegel bevindt zich op circa 2,0 m-mv. De stromingsrichting van het freatische grondwater is zuidwestelijk, richting het aangrenzende oppervlaktewater, gericht. De stromingsrichting van het grondwater in het eerste watervoerende pakket is globaal westelijk gericht. Voorgenoemde geohydrologische gegevens zijn ontleend aan de grondwaterkaart van Nederland [6].

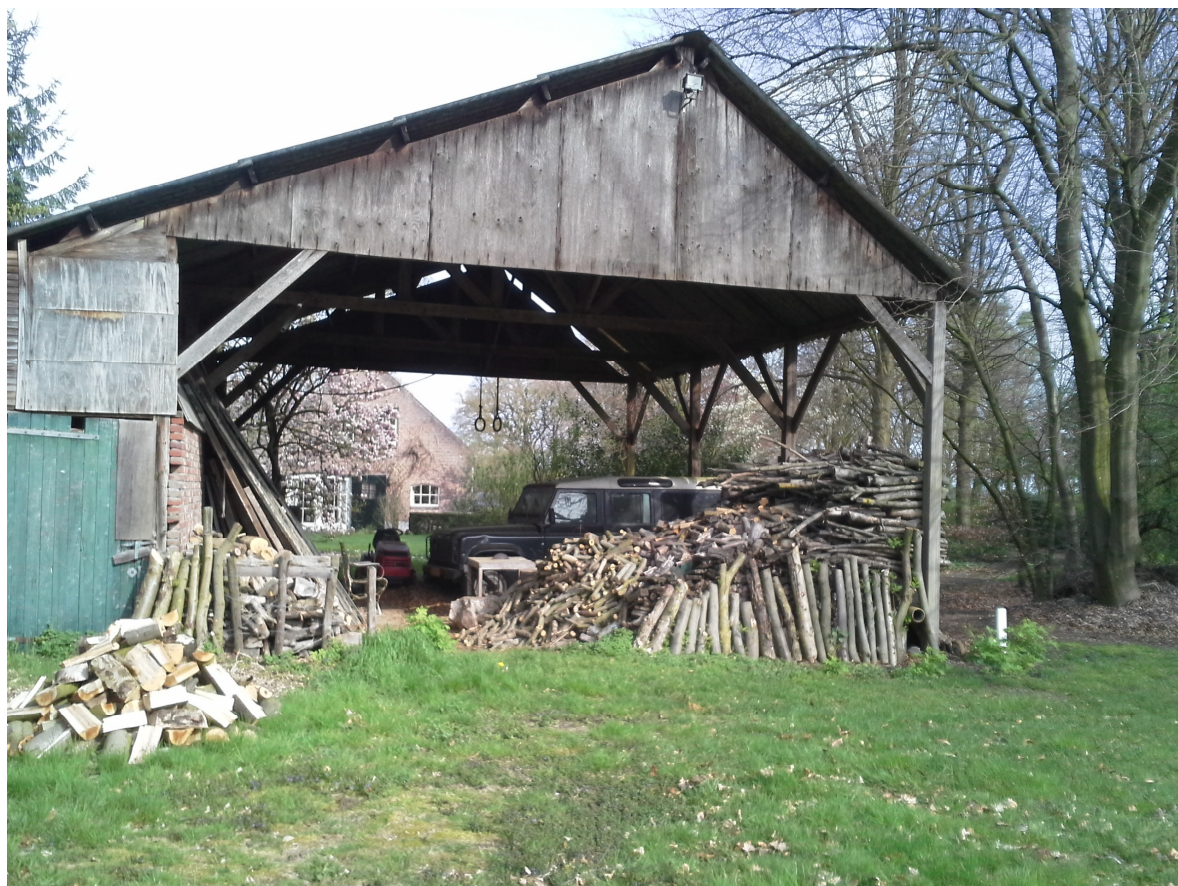
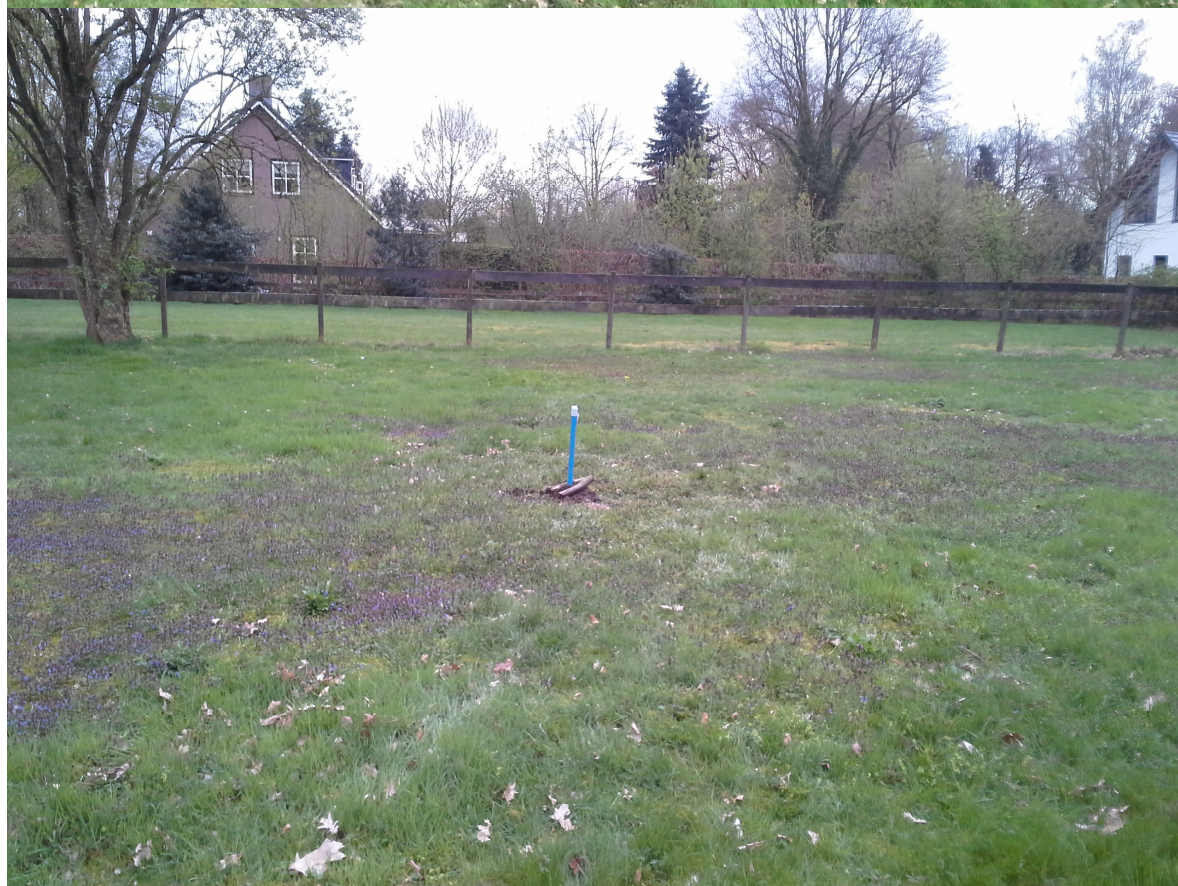
Foto's onderzoekslocatie – d.d. 16 april 2018

De grondmonsters zijn op 16 april 2018 onafhankelijk van de opdrachtgever genomen door de heer J. Timmermans (erkend monsternemer SIKB 2001). Voor een beschrijving van de opgeboorde grond ter plaatse wordt verwezen naar de boorstaten (bijlage 4). Bij geen van de monsters is een verdachte en/ of afwijkende geur waargenomen. In de bovengrond zijn plaatselijk sporen tot zwakke bijmengingen met baksteen of beton aangetroffen.

De aangetroffen sporen tot zwakke bijmengingen met baksteen en beton behoeven, op basis van den NEN 5707, niet als asbestverdacht te worden beschouwd. De dakbedekking van de aanwezige bebouwing is voorzien van (vermoedelijk) asbesthoudende golfplaten. Aan de achterzijde van beide gebouwen zijn hele en onbeschadigde asbestplaten opgeslagen. Omdat de bebouwing niet voorzien is van een regengoot en de platen op het kleine bijgebouw beschadigd zijn, dient de locatie rondom de bijgebouwen formeel als asbestverdacht te worden beschouwd. Zintuiglijk zijn geen bijmengingen met asbest aangetroffen in of op de bodem, echter is geen onderzoek conform NEN 5707 uitgevoerd.

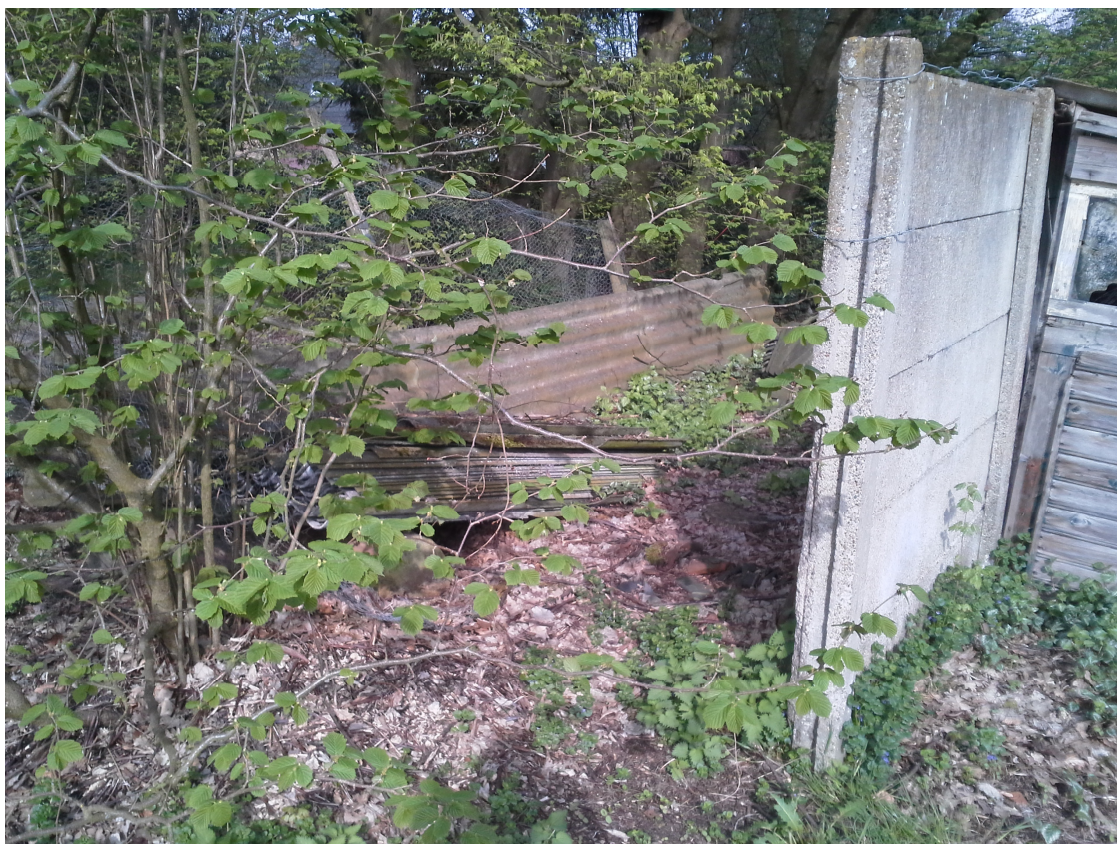
Opslag asbestplaten achter één van de gebouwen – d.d. 16 april 2018

1. Op de locatie zijn twee bijgebouwen aanwezig welke zijn voorzien van (vermoedelijk) asbesthoudende golfplaten. Omdat de bebouwing niet voorzien is van een regengoot en de platen op het kleine bijgebouw beschadigd zijn, dient de locatie rondom de bijgebouwen formeel als asbestverdacht te worden beschouwd.
2. De grond uit de bovenlaag (0-0,5 m-mv) is niet verontreinigd met één van de componenten waarop is onderzocht.
3. De grond uit de onderlaag (0,5-2 m-mv) is niet verontreinigd met één van de componenten waarop is onderzocht.
4. Het grondwater is (zeer) licht verontreinigd met barium.
4. De hypothese niet-verdachte locatie kan worden aangenomen op basis van de onderzoeksresultaten.

1. Formeel gezien vormt de aanwezigheid van asbesthoudende bebouwing (buiten-toepassing) aanleiding tot het instellen van een onderzoek naar asbest conform NEN 5707.

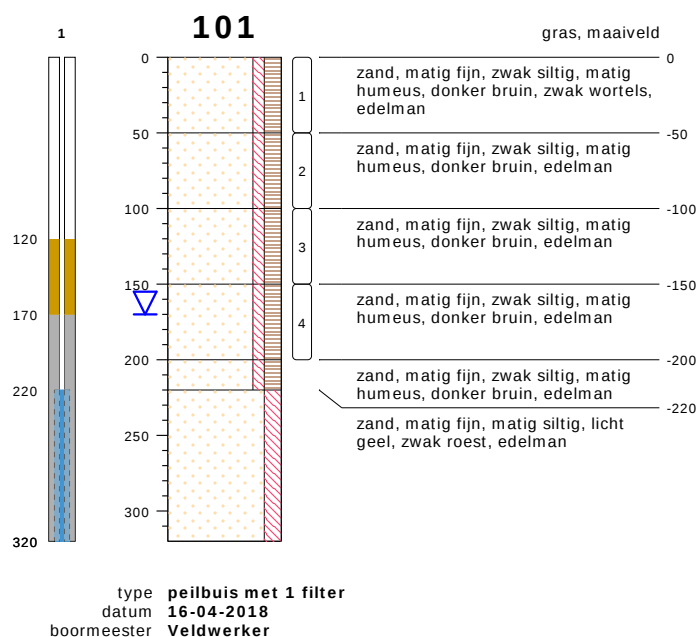
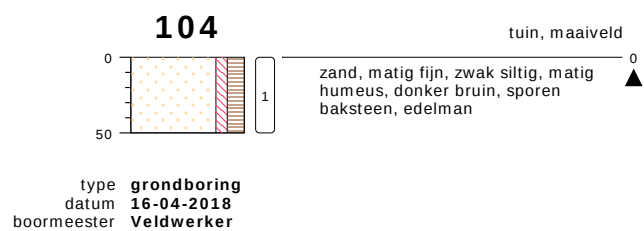
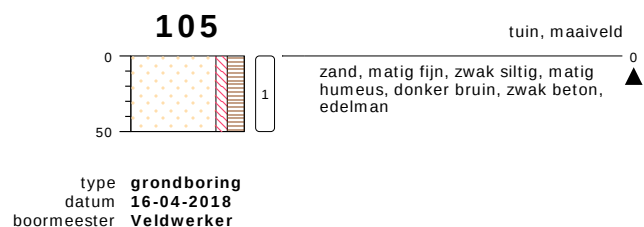
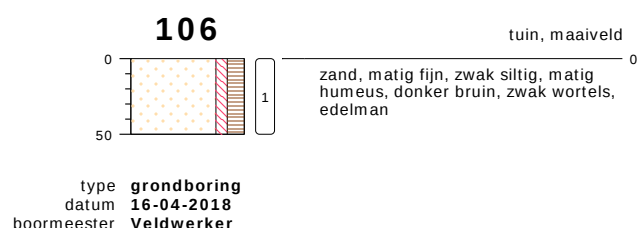
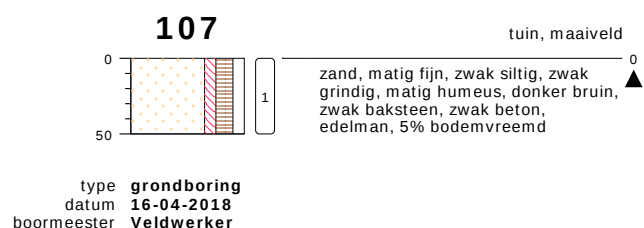
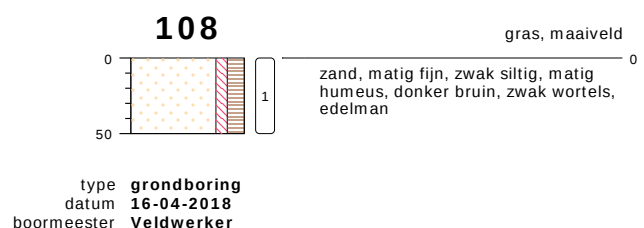
bijlage 4  
boorstaten

## bodemprofielen schaal 1:50

onderzoek **Vbo Lieshoutseweg**  
projectcode **3161r003**  
datum **22-05-2018**  
getekend conform **NEN 5104**  
pagina **1 van 3**
