# **Quicksan flora en fauna renovatieprojecten Woningstichting Compaen 2019-2024**

Oriënterend onderzoek in het kader van de Wet Natuurbescherming

Project: BE/2018/684  
Datum: 31 januari 2019  
Samensteller(s): ing. J.E. Soethout  
Collegiale toets: ir. ing. K.J. Rebergen  
Opdrachtgever:

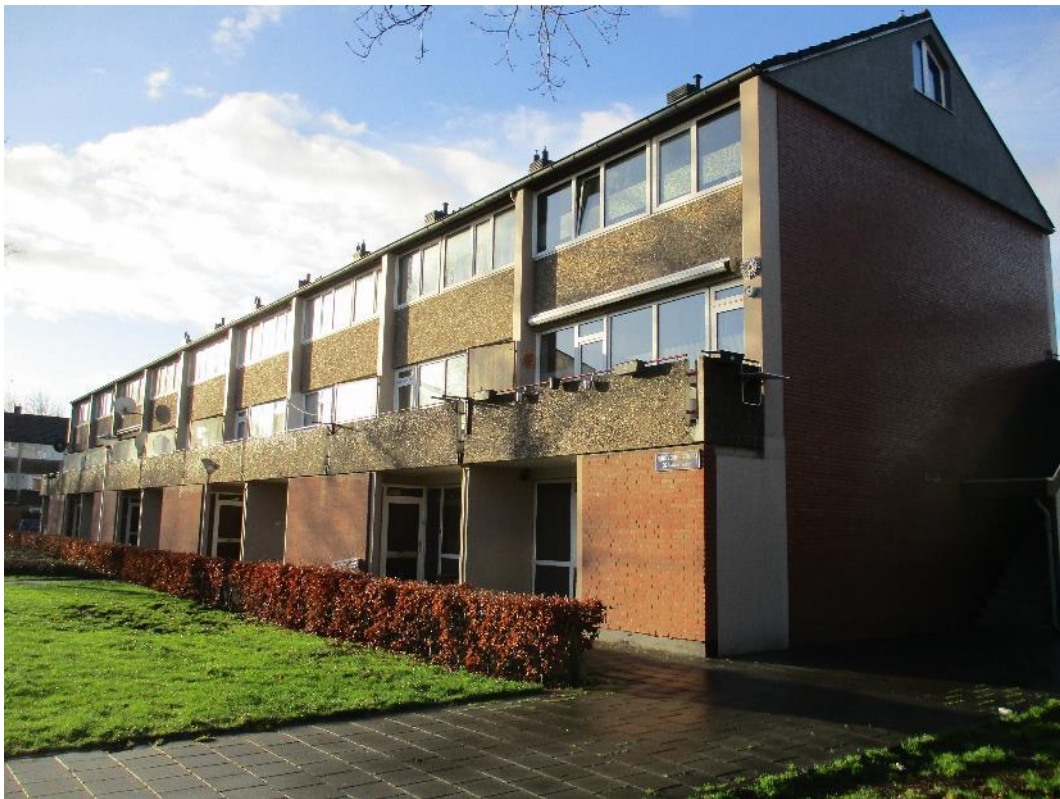
Figuur 4 De planlocatie aan de Ruisvoornstraat betreft een van de zes wooncomplexen bestaande uit 3 woonlagen.

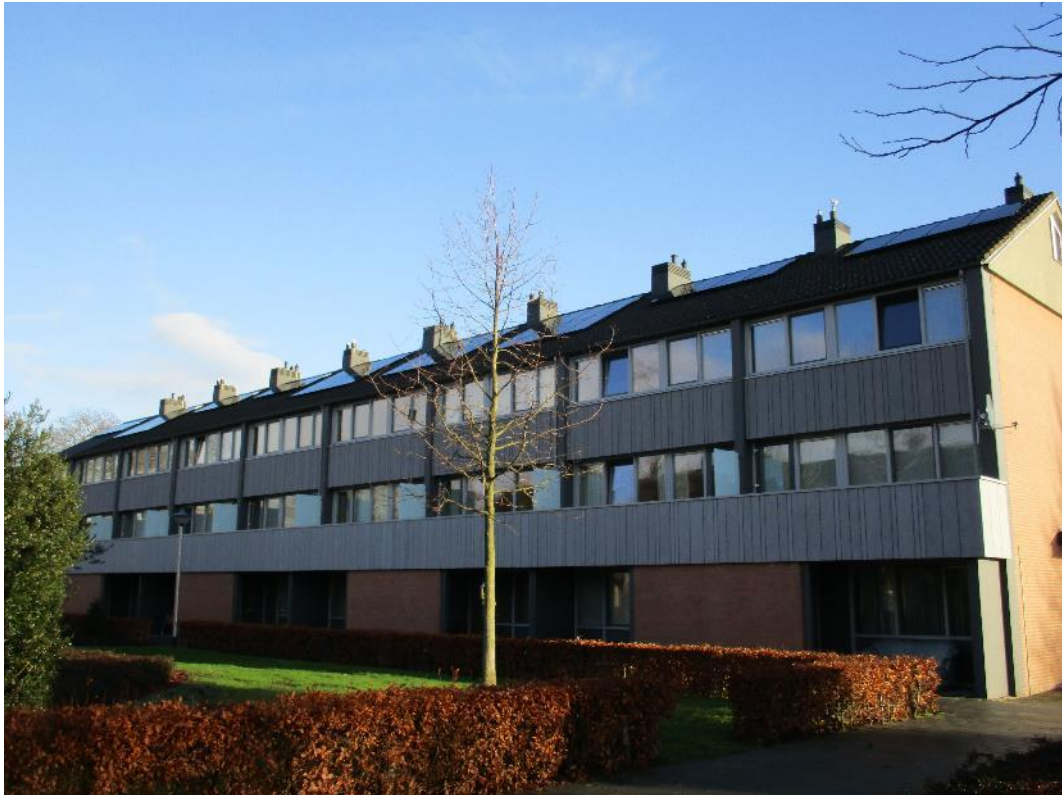
*Figuur 5 De planlocatie aan het Zeeltstraat 1 t/m 18 betreft het wooncomplex welke is afgewerkt met trespa platen en zonnepanelen op het dak.*

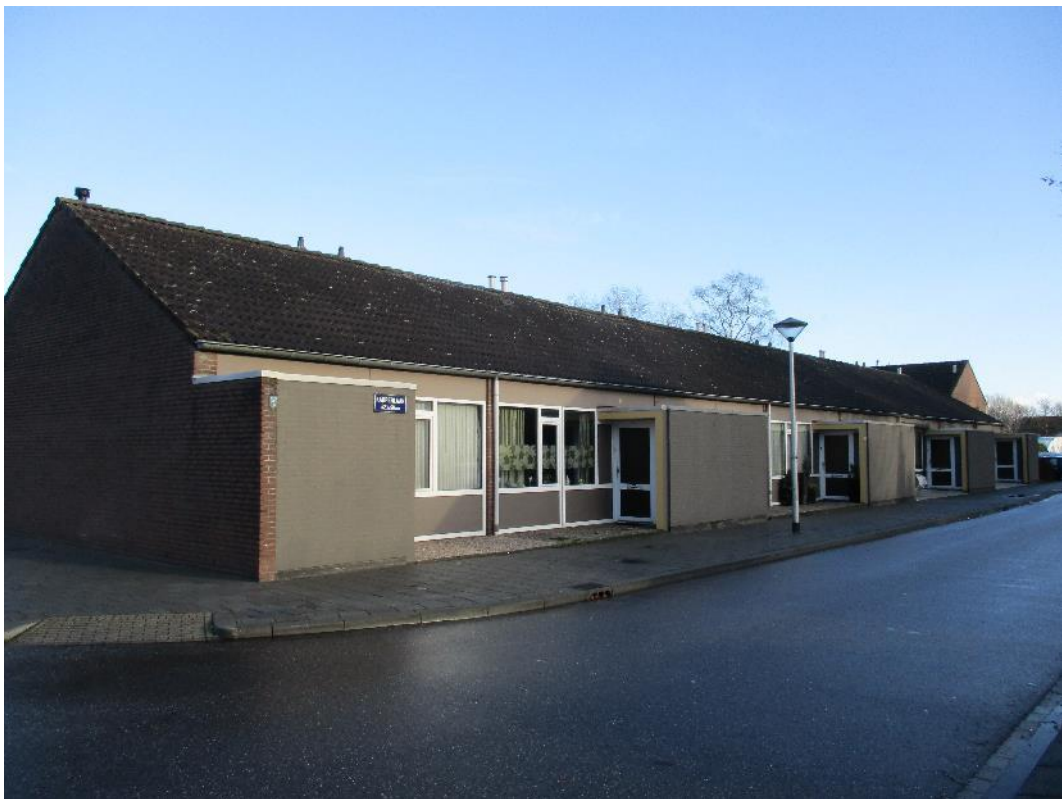
*Figuur 6 De planlocatie aan de Karperlaan en betreft seniorenwoningen bestaande uit een woonlaag.*

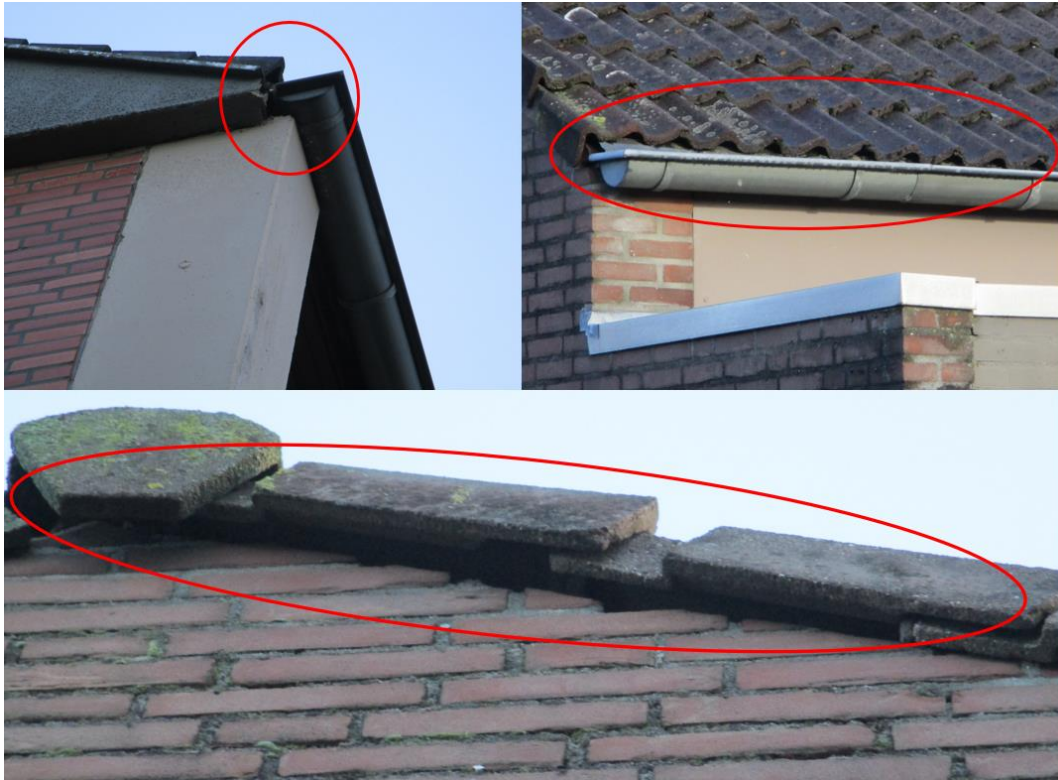
- Stukje stukwerk afgebroken kopgevel Ruisvoornstraat (leidt mogelijk naar de spouwmuur);
- Ventilatiegaten aanwezig enkele decimeters hoogte boven de grond (Karperlaan & Scharstraat);
- Kierende kant- en nokpannen (Karperlaan & Scharstraat);
- Dakpannen toegankelijk via de dakgoot (Zeeltstraat, Ruisvoornstraat, Karperlaan & Scharstraat).

*Figuur 7 Voorbeelden van potentiële invliegopeningen voor vleermuizen, gierzwaluwen of huismussen in de wijk 't Hout/Vissenvijk.*

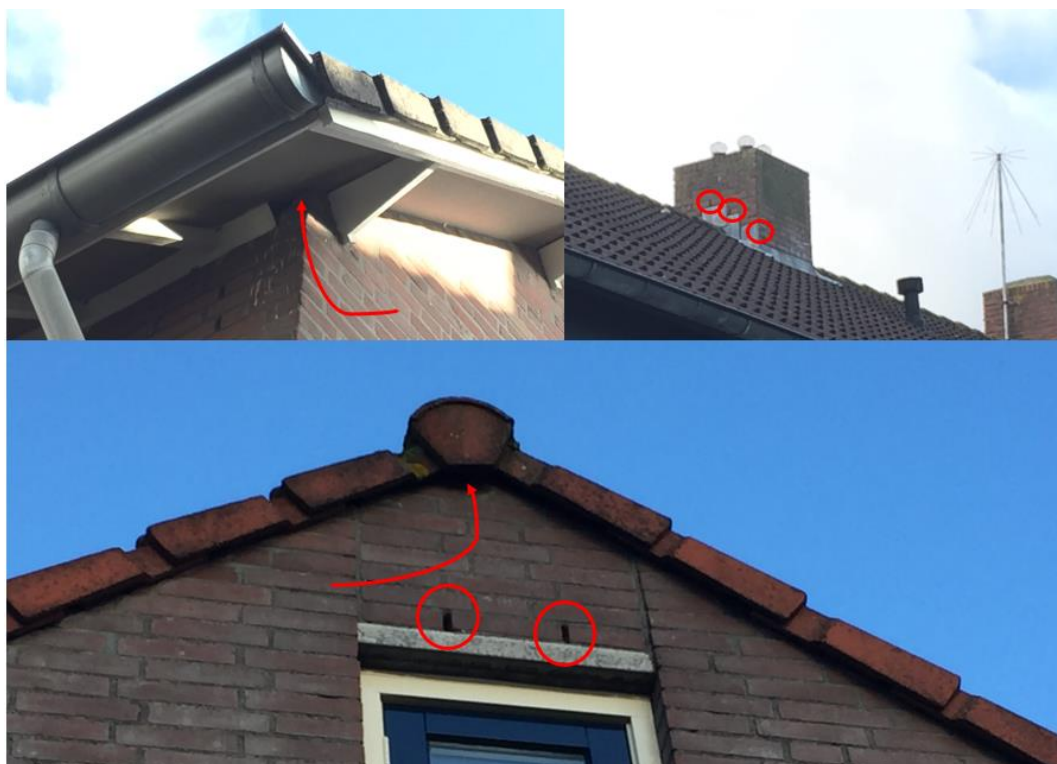
- Openingen kantpannen (Wevestraat, Kuijperstraat & Van der Bruggenstraat);
- Open stootvoegen op hoogte aanwezig (Lieshoutseweg nr. 40, Lieshoutstraat & Wevestraat nr. 19 + 21);
- Open stootvoegen in schoorsteen (Van der Weidenstraat (even nummers), Sprengerstraat, Wevestraat, Lieshoutseweg & Van der Bruggenstraat);
- Ruimte tussen gevel en dakgoot (Lieshoutstraat);
- Ontbrekende specie schoorsteen (Van der Weidenstraat);
- Dakpannen toegankelijk via de dakgoot (Van der Weidenstraat, Sprengerstraat, Wevestraat, Lieshoutseweg, Lieshoutstraat, Kuijperstraat, Gerwenseweg & Van der Bruggenstraat).

*Figuur 22 Voorbeelden van potentiële invliegopeningen voor vleermuizen, gierzwaluwen of huismussen in de wijk Stiphout. Tevens wijzen de krijtsporen tegen de gevel op een (oud) gierzwaluwnest.*

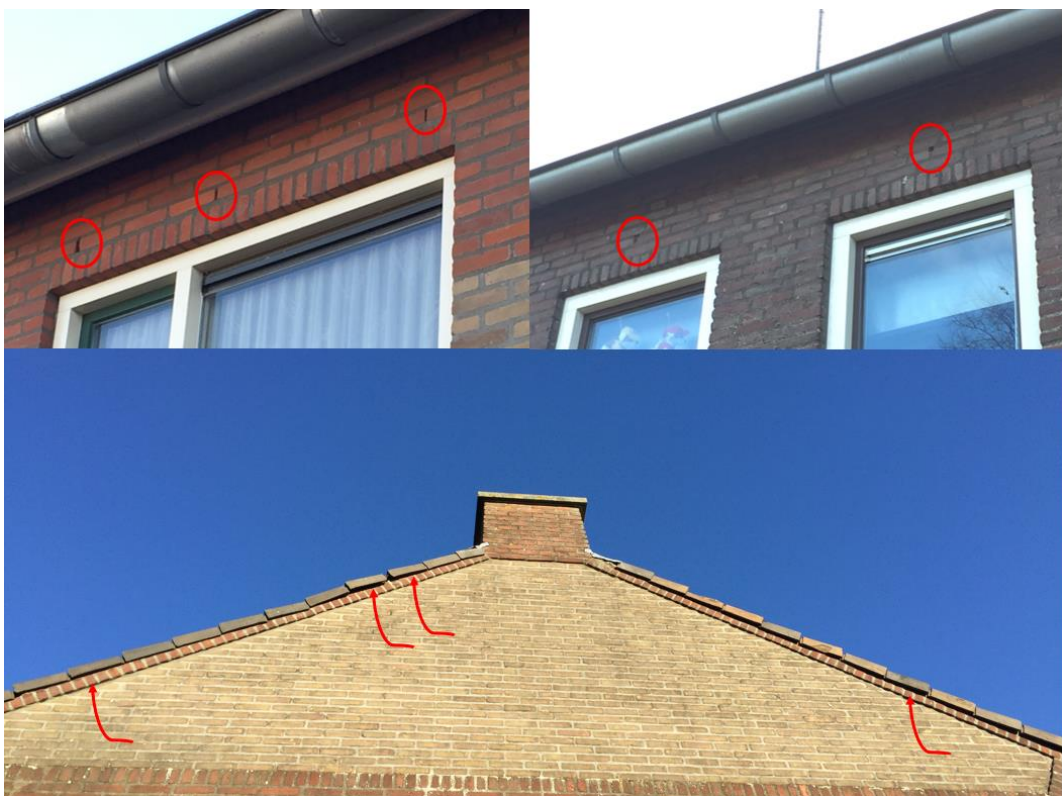
- De woningen aan de Margrietstraat bezitten meerdere open stootvoegen op hoogte. Daarnaast zijn er kantpannen aanwezig, waarbij niet alle kantpannen nauw aansluiten en er openingen zijn. De ruimte tussen de gevel en de dakrand is toegankelijk.

- Aan de voorzijde van de wooncomplexen aan de Kersenstraat zijn enkele stootvoegen op hoogte aanwezig en aan de achterzijde zijn meerdere stootvoegen op hoogte aanwezig. Het dak overstek zorgt ervoor dat het dak niet toegankelijk is aan de zijkant.

Figuur 27 Voorbeelden van potentiële invliegopeningen voor vleermuizen, gierzwaluwen of huismussen in Mierlo.

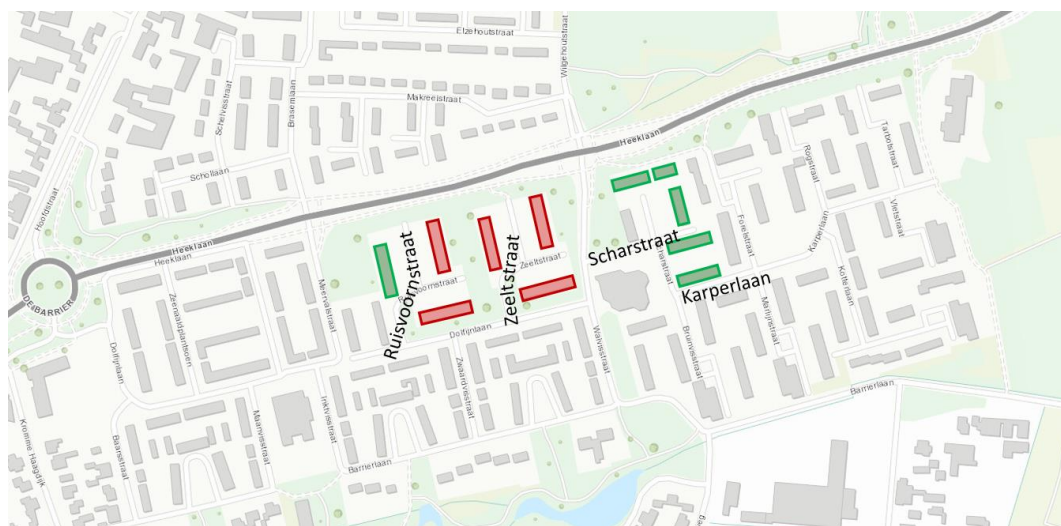
Figuur 28 De wooncomplexen waar wel aanvullend onderzoek (groen) en waar geen aanvullend onderzoek (rood) plaats dient te vinden in de wijk 't Hout/Vissenwijk te Helmond (bron: arcgis.com).

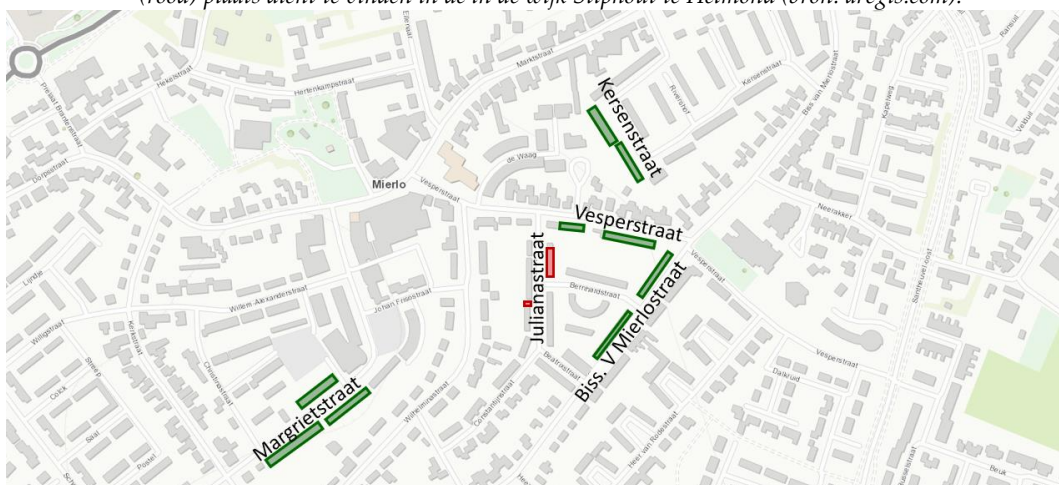
Figuur 31 De wooncomplexen waar wel aanvullend onderzoek (groen) en waar geen aanvullend onderzoek (rood) plaats dient te vinden in de te Mierlo (bron: arcgis.com).

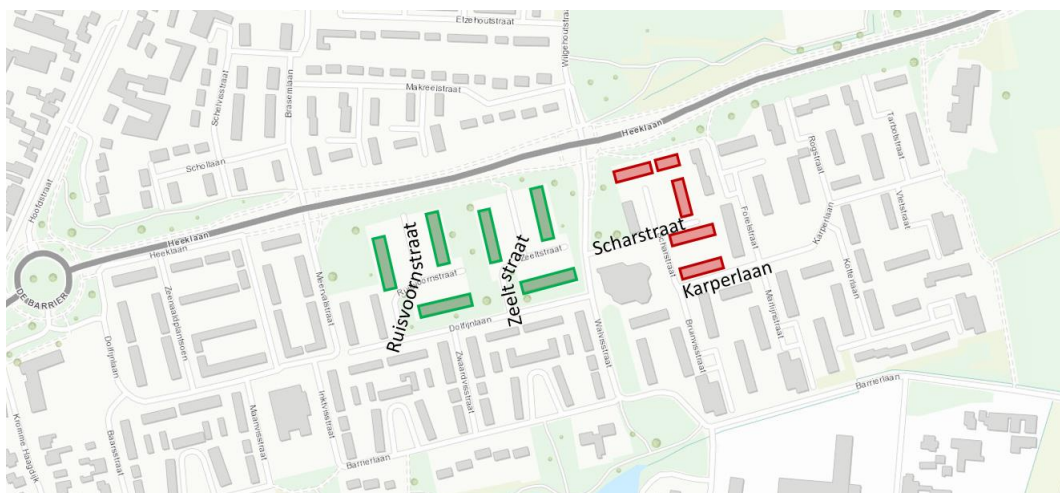
Figuur 32 De wooncomplexen waar wel aanvullend onderzoek (groen) en waar geen aanvullend onderzoek (rood) plaats dient te vinden in de ten aanzien voor de huismus in de wijk 't Hout/Vissenwijk te Helmond (bron: arcgis.com).

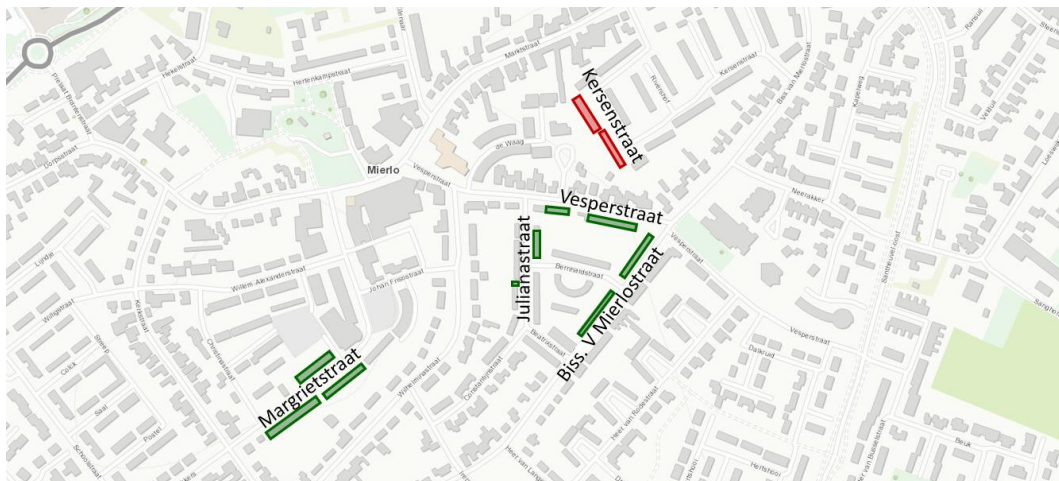
Figuur 35 De wooncomplexen waar wel aanvullend onderzoek (groen) en waar geen aanvullend onderzoek (rood) plaats dient te vinden in de ten aanzien voor de huismus te Mierlo (bron: arcgis.com).

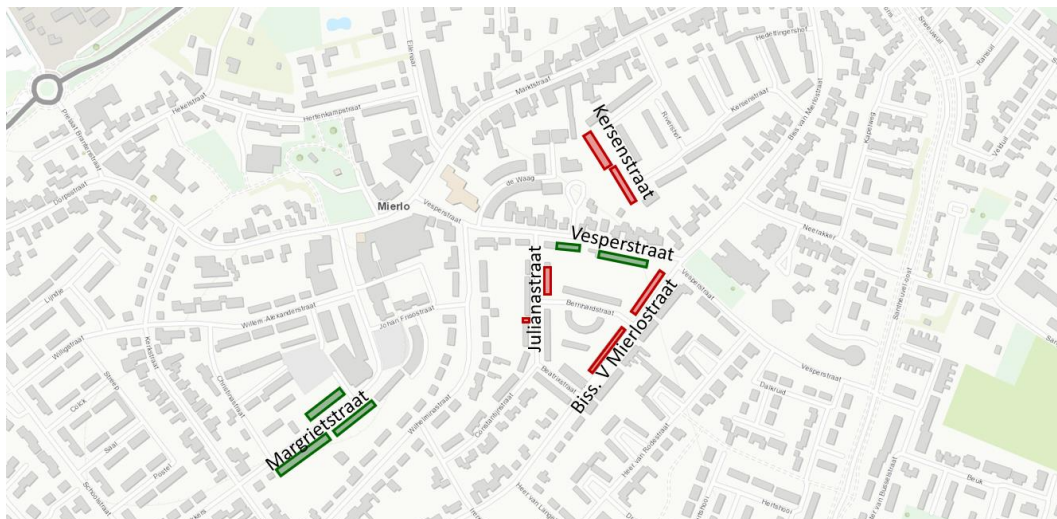
Figuur 39 De wooncomplexen waar wel aanvullend onderzoek (groen) en waar geen aanvullend onderzoek (rood) plaats dient te vinden in de ten aanzien voor de gierzwaluw te Mierlo (bron: arcgis.com).
