# **VERKENNEND BODEMONDERZOEK**

**Conform NEN 5740 / NEN 5707**

**Braakweg 33, Helmond**

Rapportnummer : 220-HBr33-vo-v1

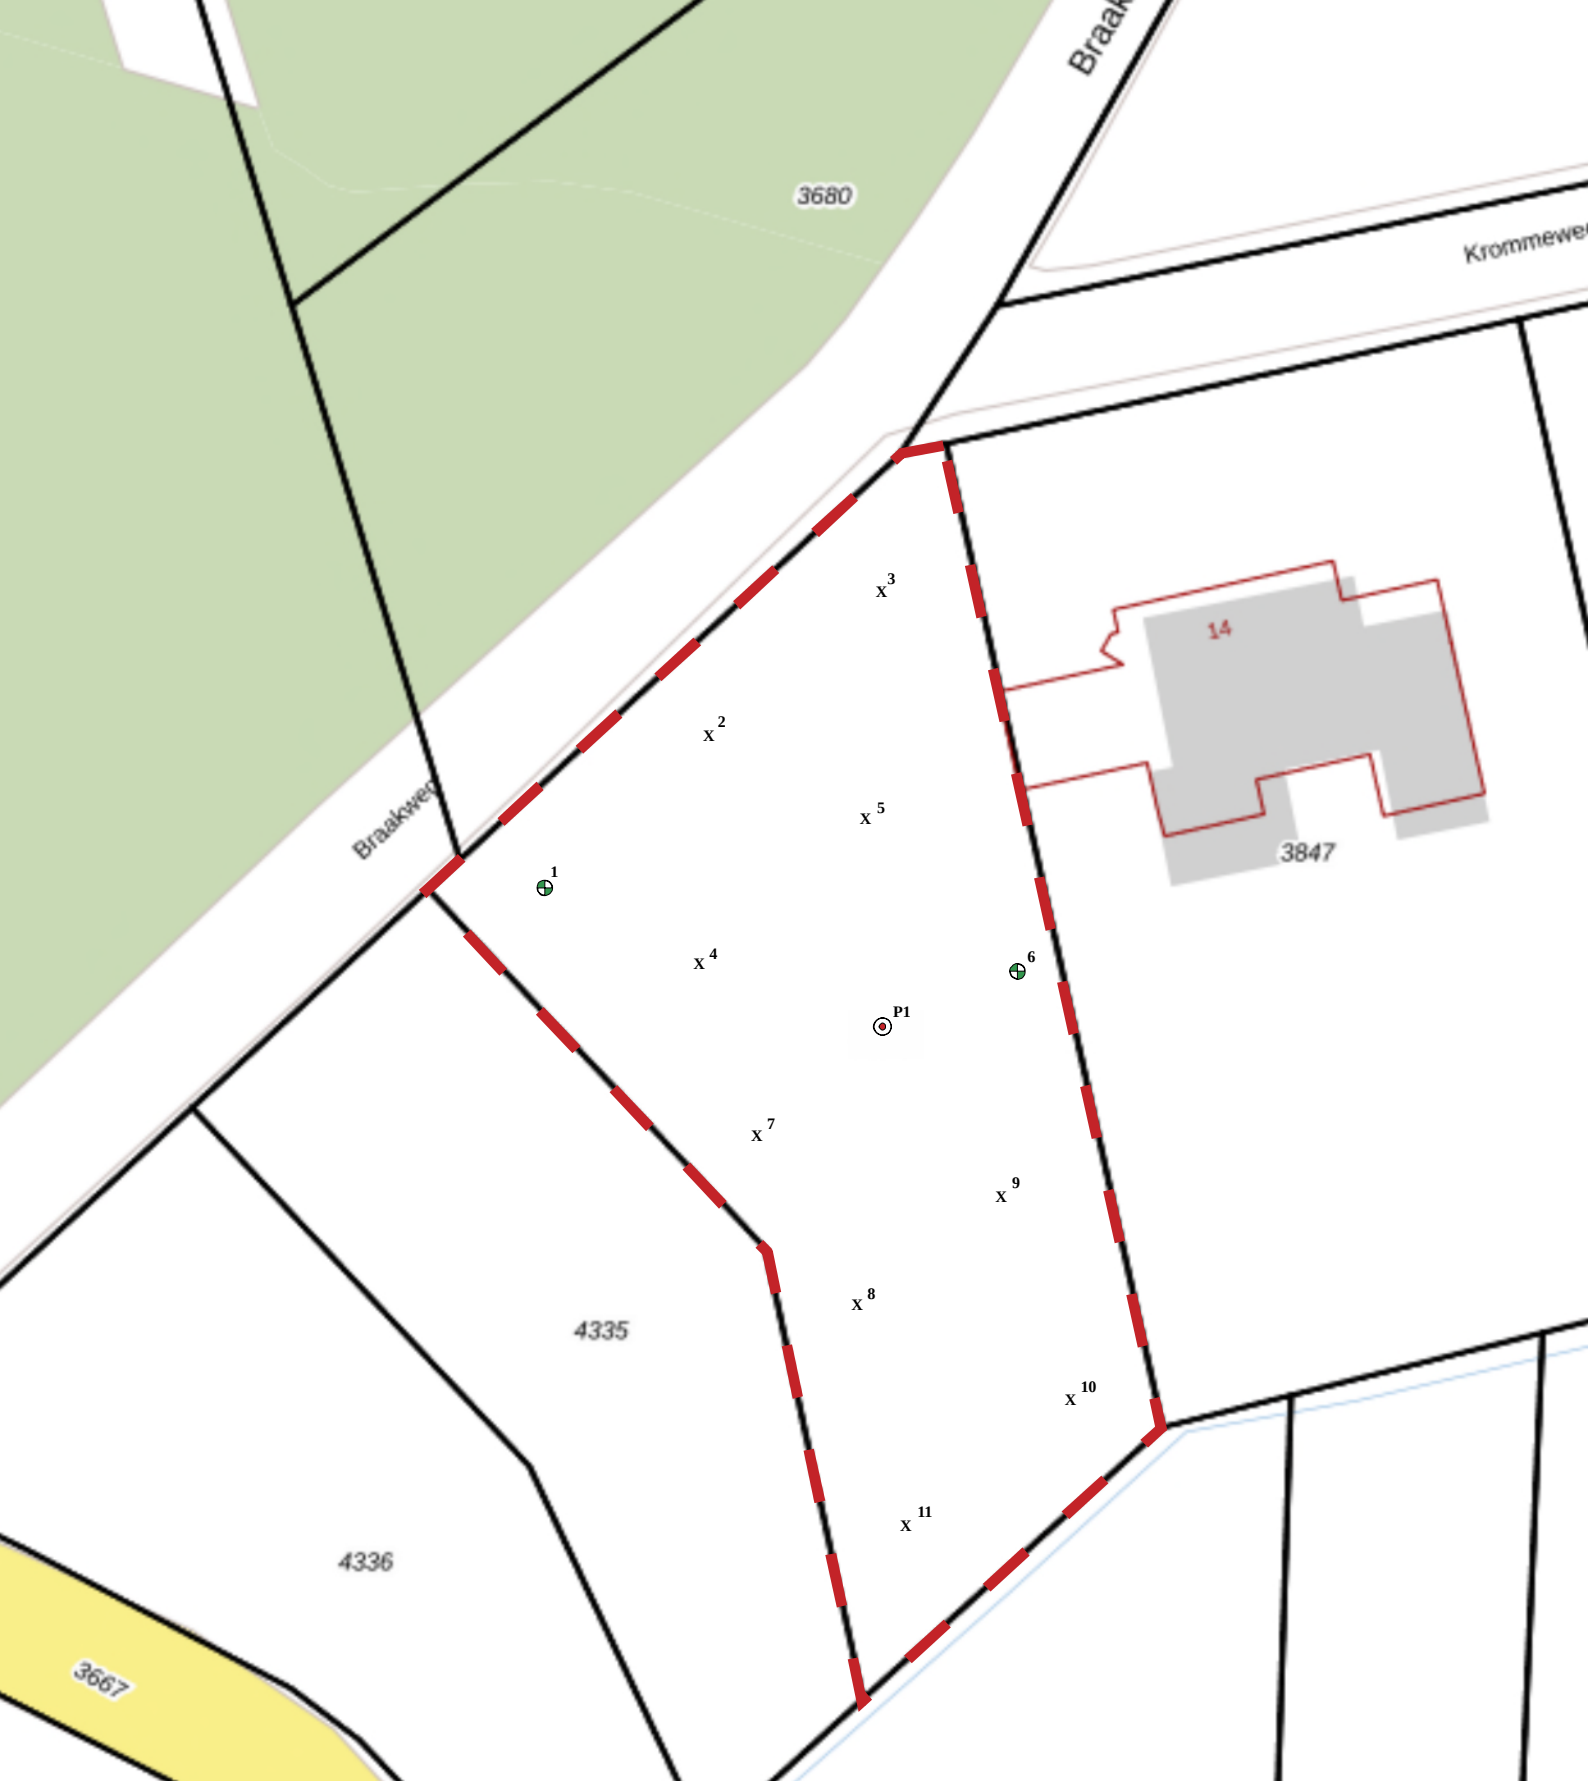
De boorpunten zijn aangegeven op de tekening in bijlage 1a.

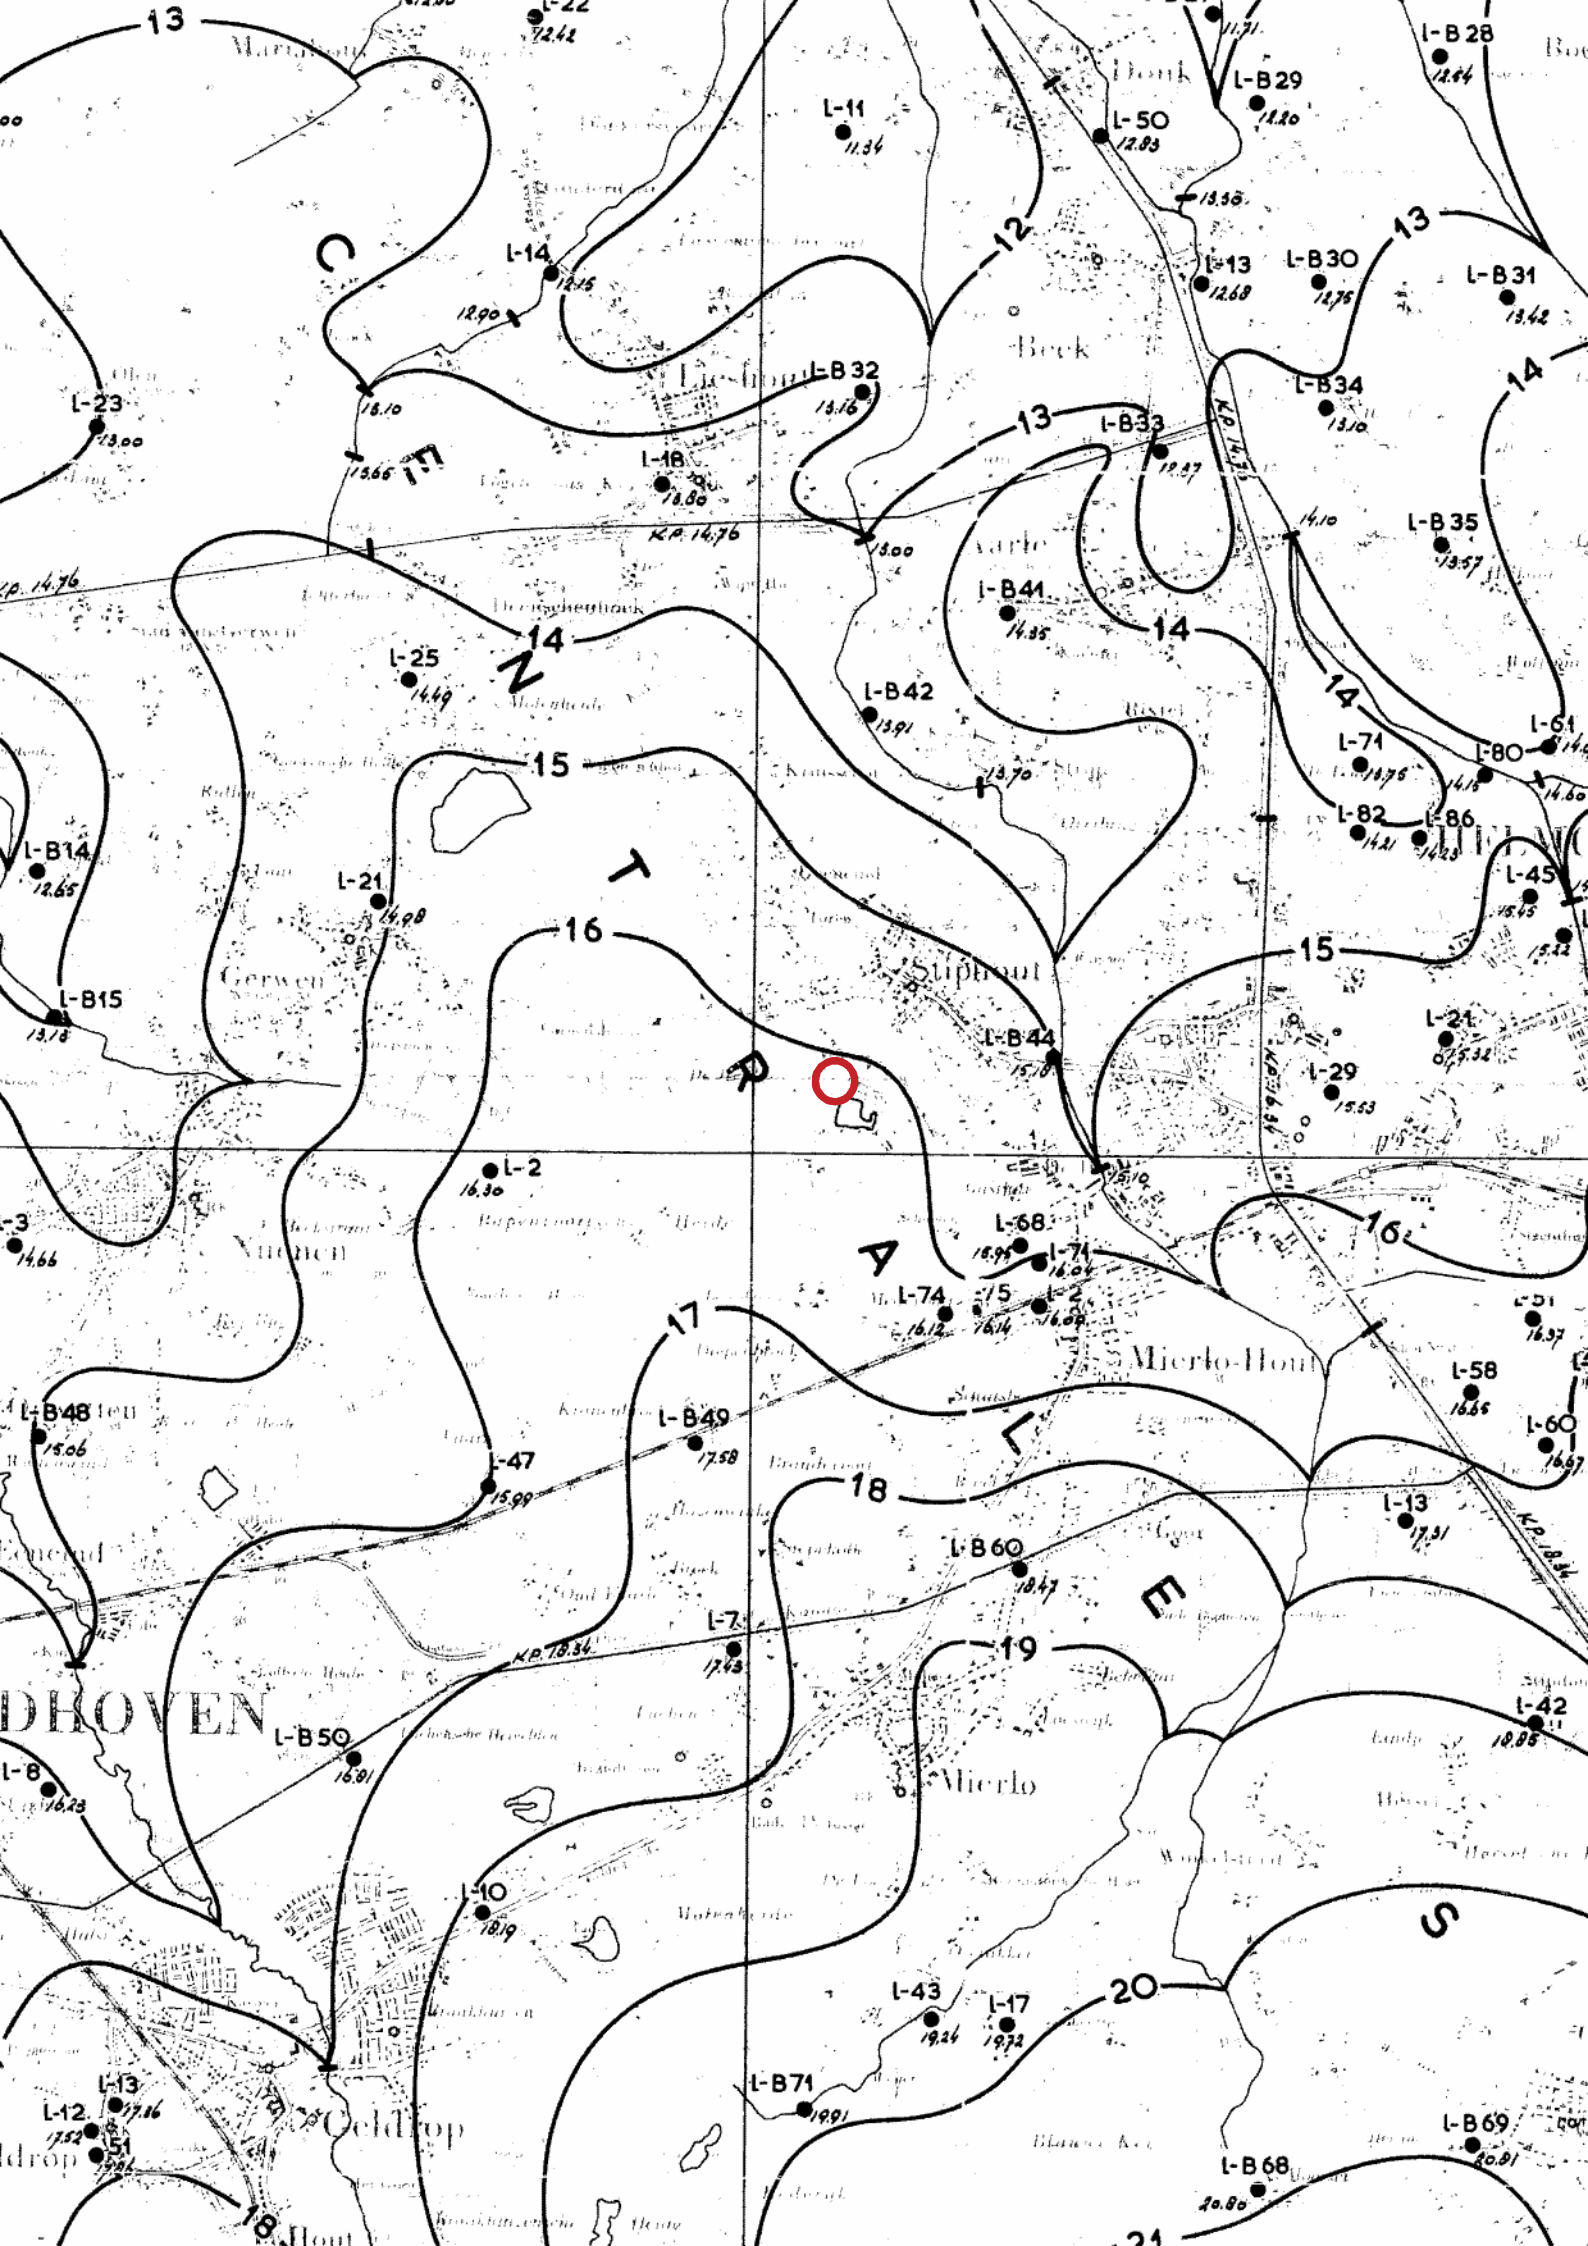
## **Bijlage 2 : Isohypsens**

De grondwaterspiegel van het freatische grondwater bevindt zich op ca. 16 meter boven NAP. De grondwaterstromingsrichting is noordelijk.

Deze gegevens zijn ontleend aan de door TNO samengestelde grondwaterkaart van Nederland (kaart 57 oost, kaartblad 57F). Op de tekening in bijlage 2 zijn de isohypsen van de omgeving van de onderzoekslocatie weergegeven.

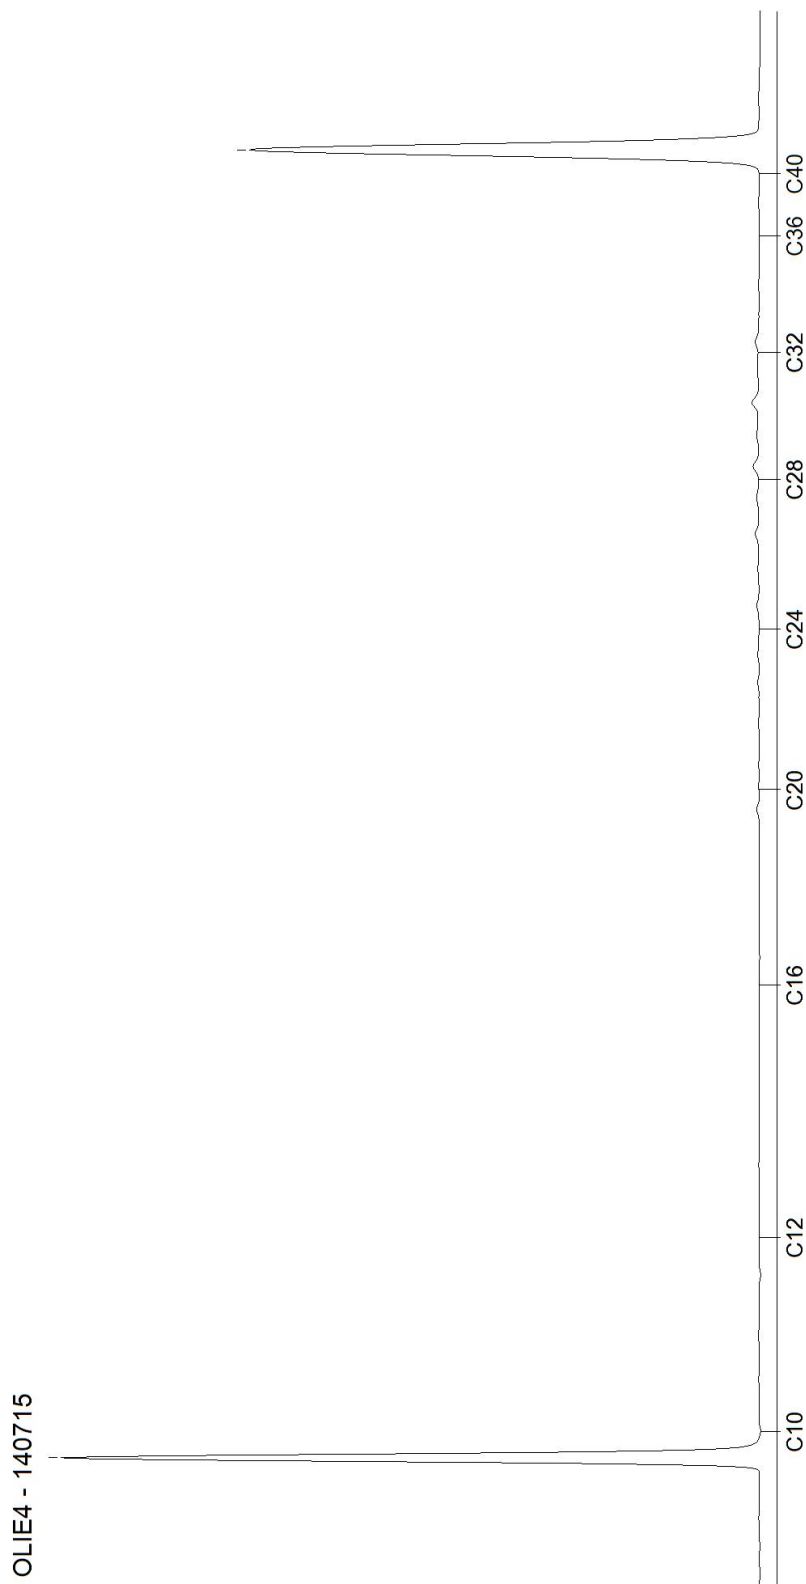
CHROMATOGRAM for Order No. 976323, Analysis No. 140715, created at 29.09.2020 05:39:09

**Monsteromschrijving: MIX(1.1 + 2.1 + 3.1 + 4.1 + 5.1)**

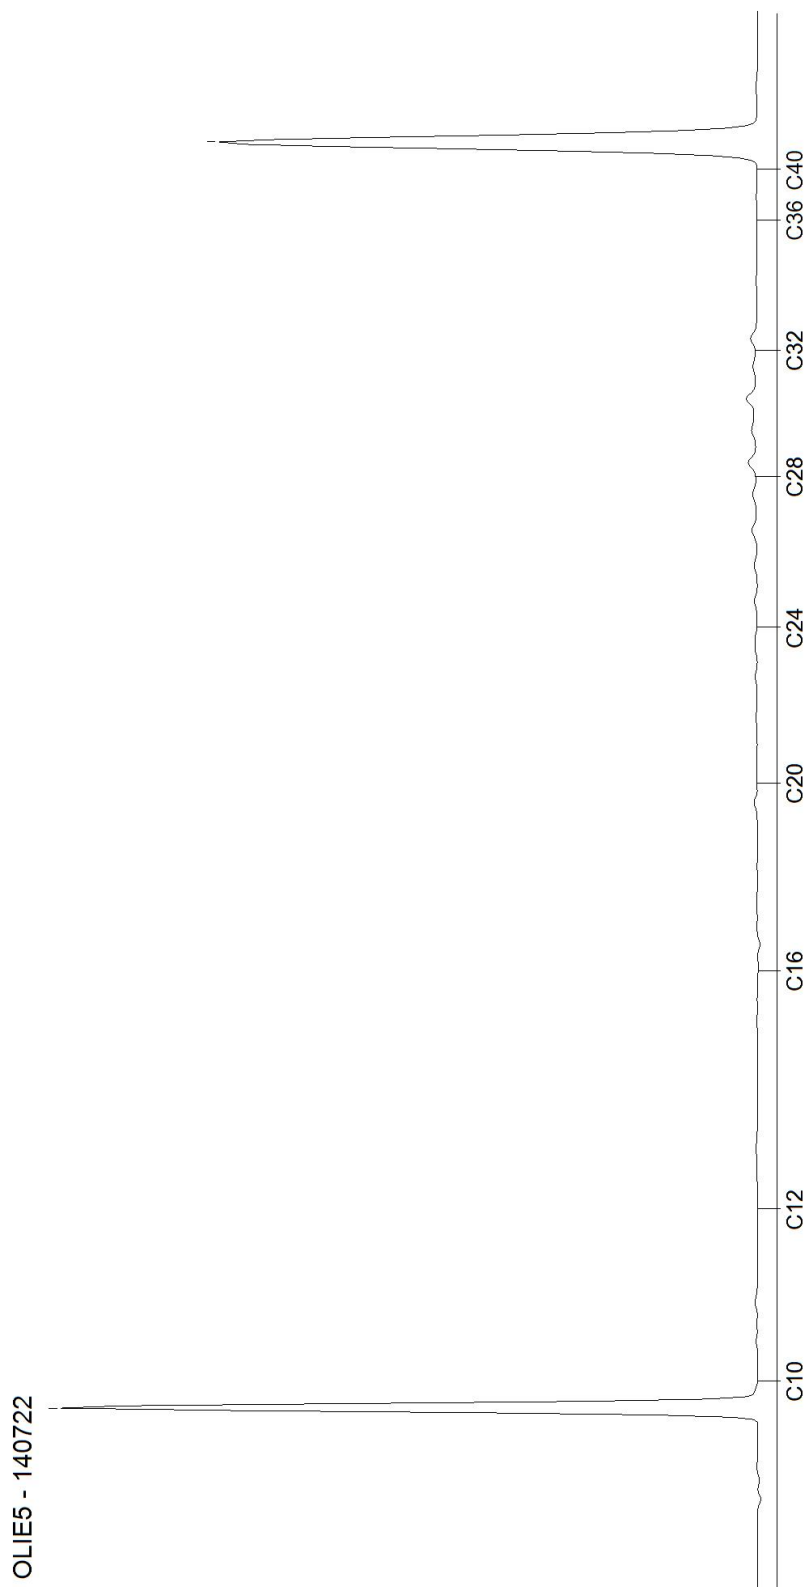
CHROMATOGRAM for Order No. 976323, Analysis No. 140722, created at 29.09.2020 07:00:31

**Monsteromschrijving: MIX(6.1 + 7.1 + 8.1 + 9.1 + 10.1 + 11.1)**

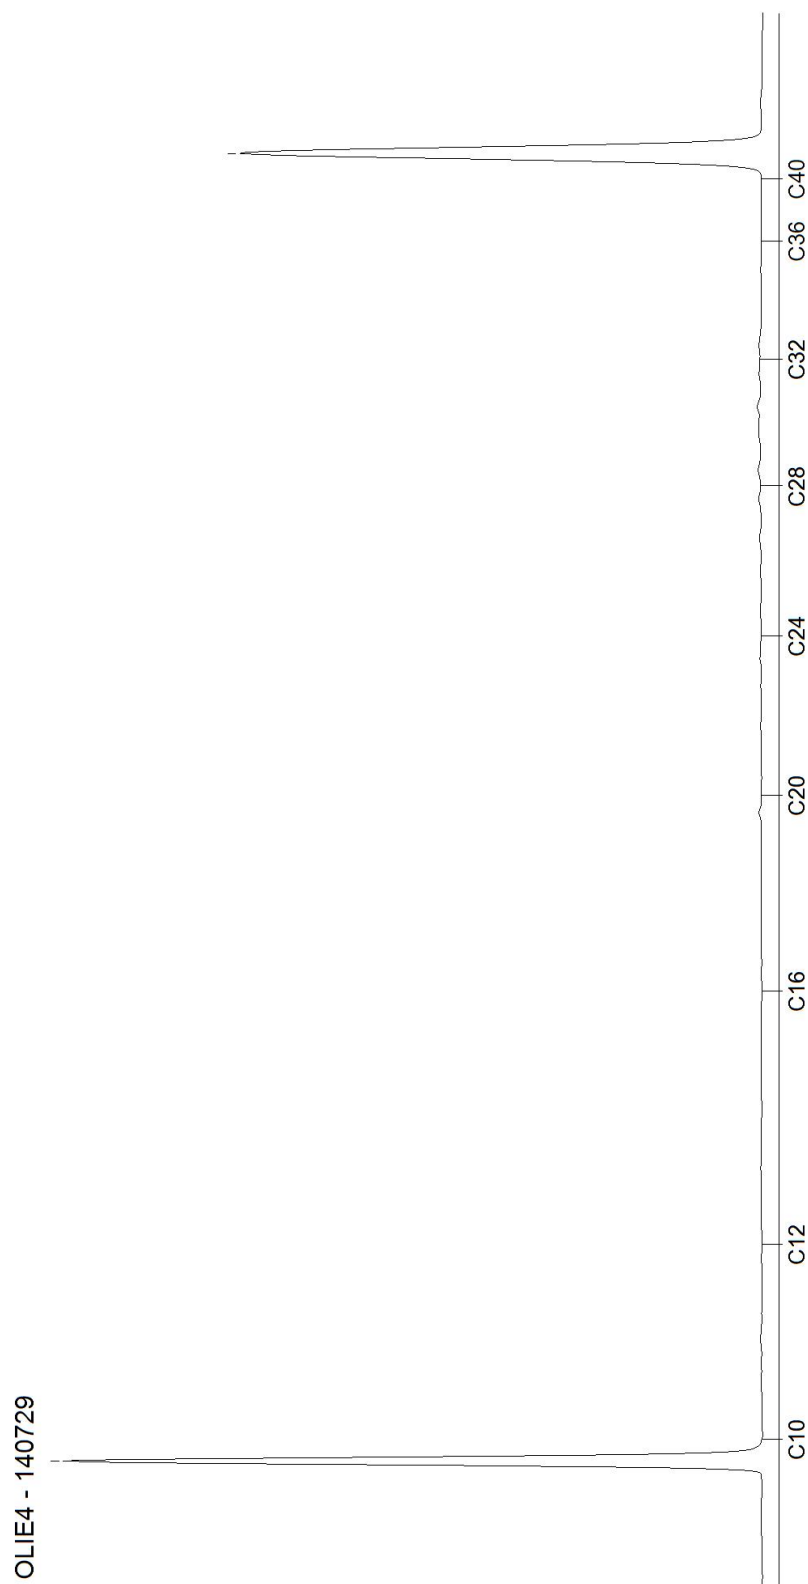
CHROMATOGRAM for Order No. 976323, Analysis No. 140729, created at 29.09.2020 05:39:09

**Monsteromschrijving: MIX(1.2 + 1.3 + 1.4 + 6.2 + 6.3 + 6.4)**

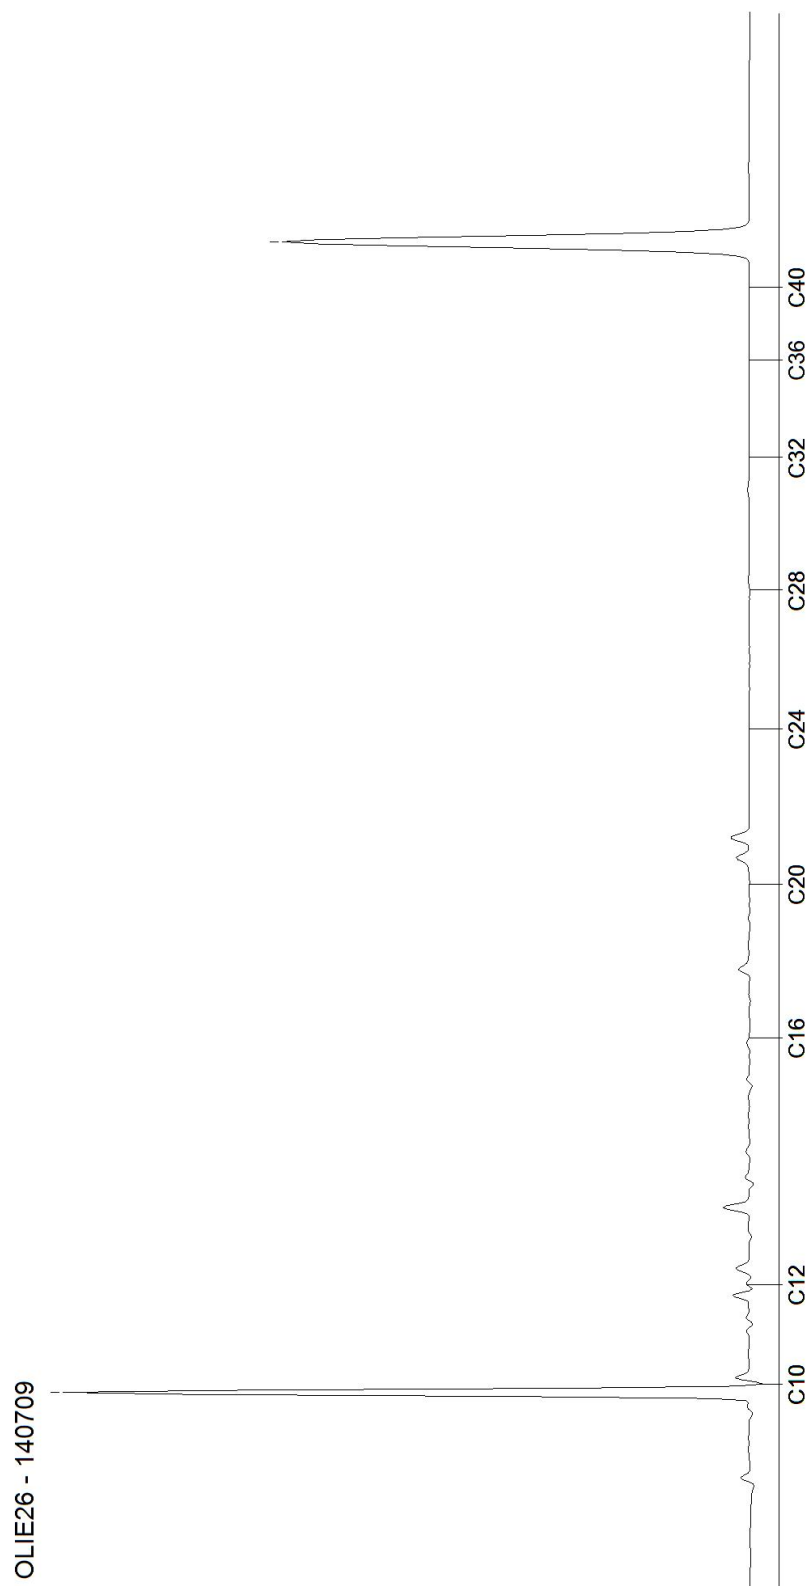
CHROMATOGRAM for Order No. 976322, Analysis No. 140709, created at 29.09.2020 06:45:19

**Monsteromschrijving: P1, grondwater**
