**VERKENNEND ASBEST IN BODEMONDERZOEK  
TER PLAATSE VAN DE  
KALDERSEDIJK 3 TE HELMOND  
(JANSSENS VERHUUR BV)**

rapport nr. CV18377AIB (v1.0)

**Van Vleuten Consult BV**

Datum : 21-1-2019

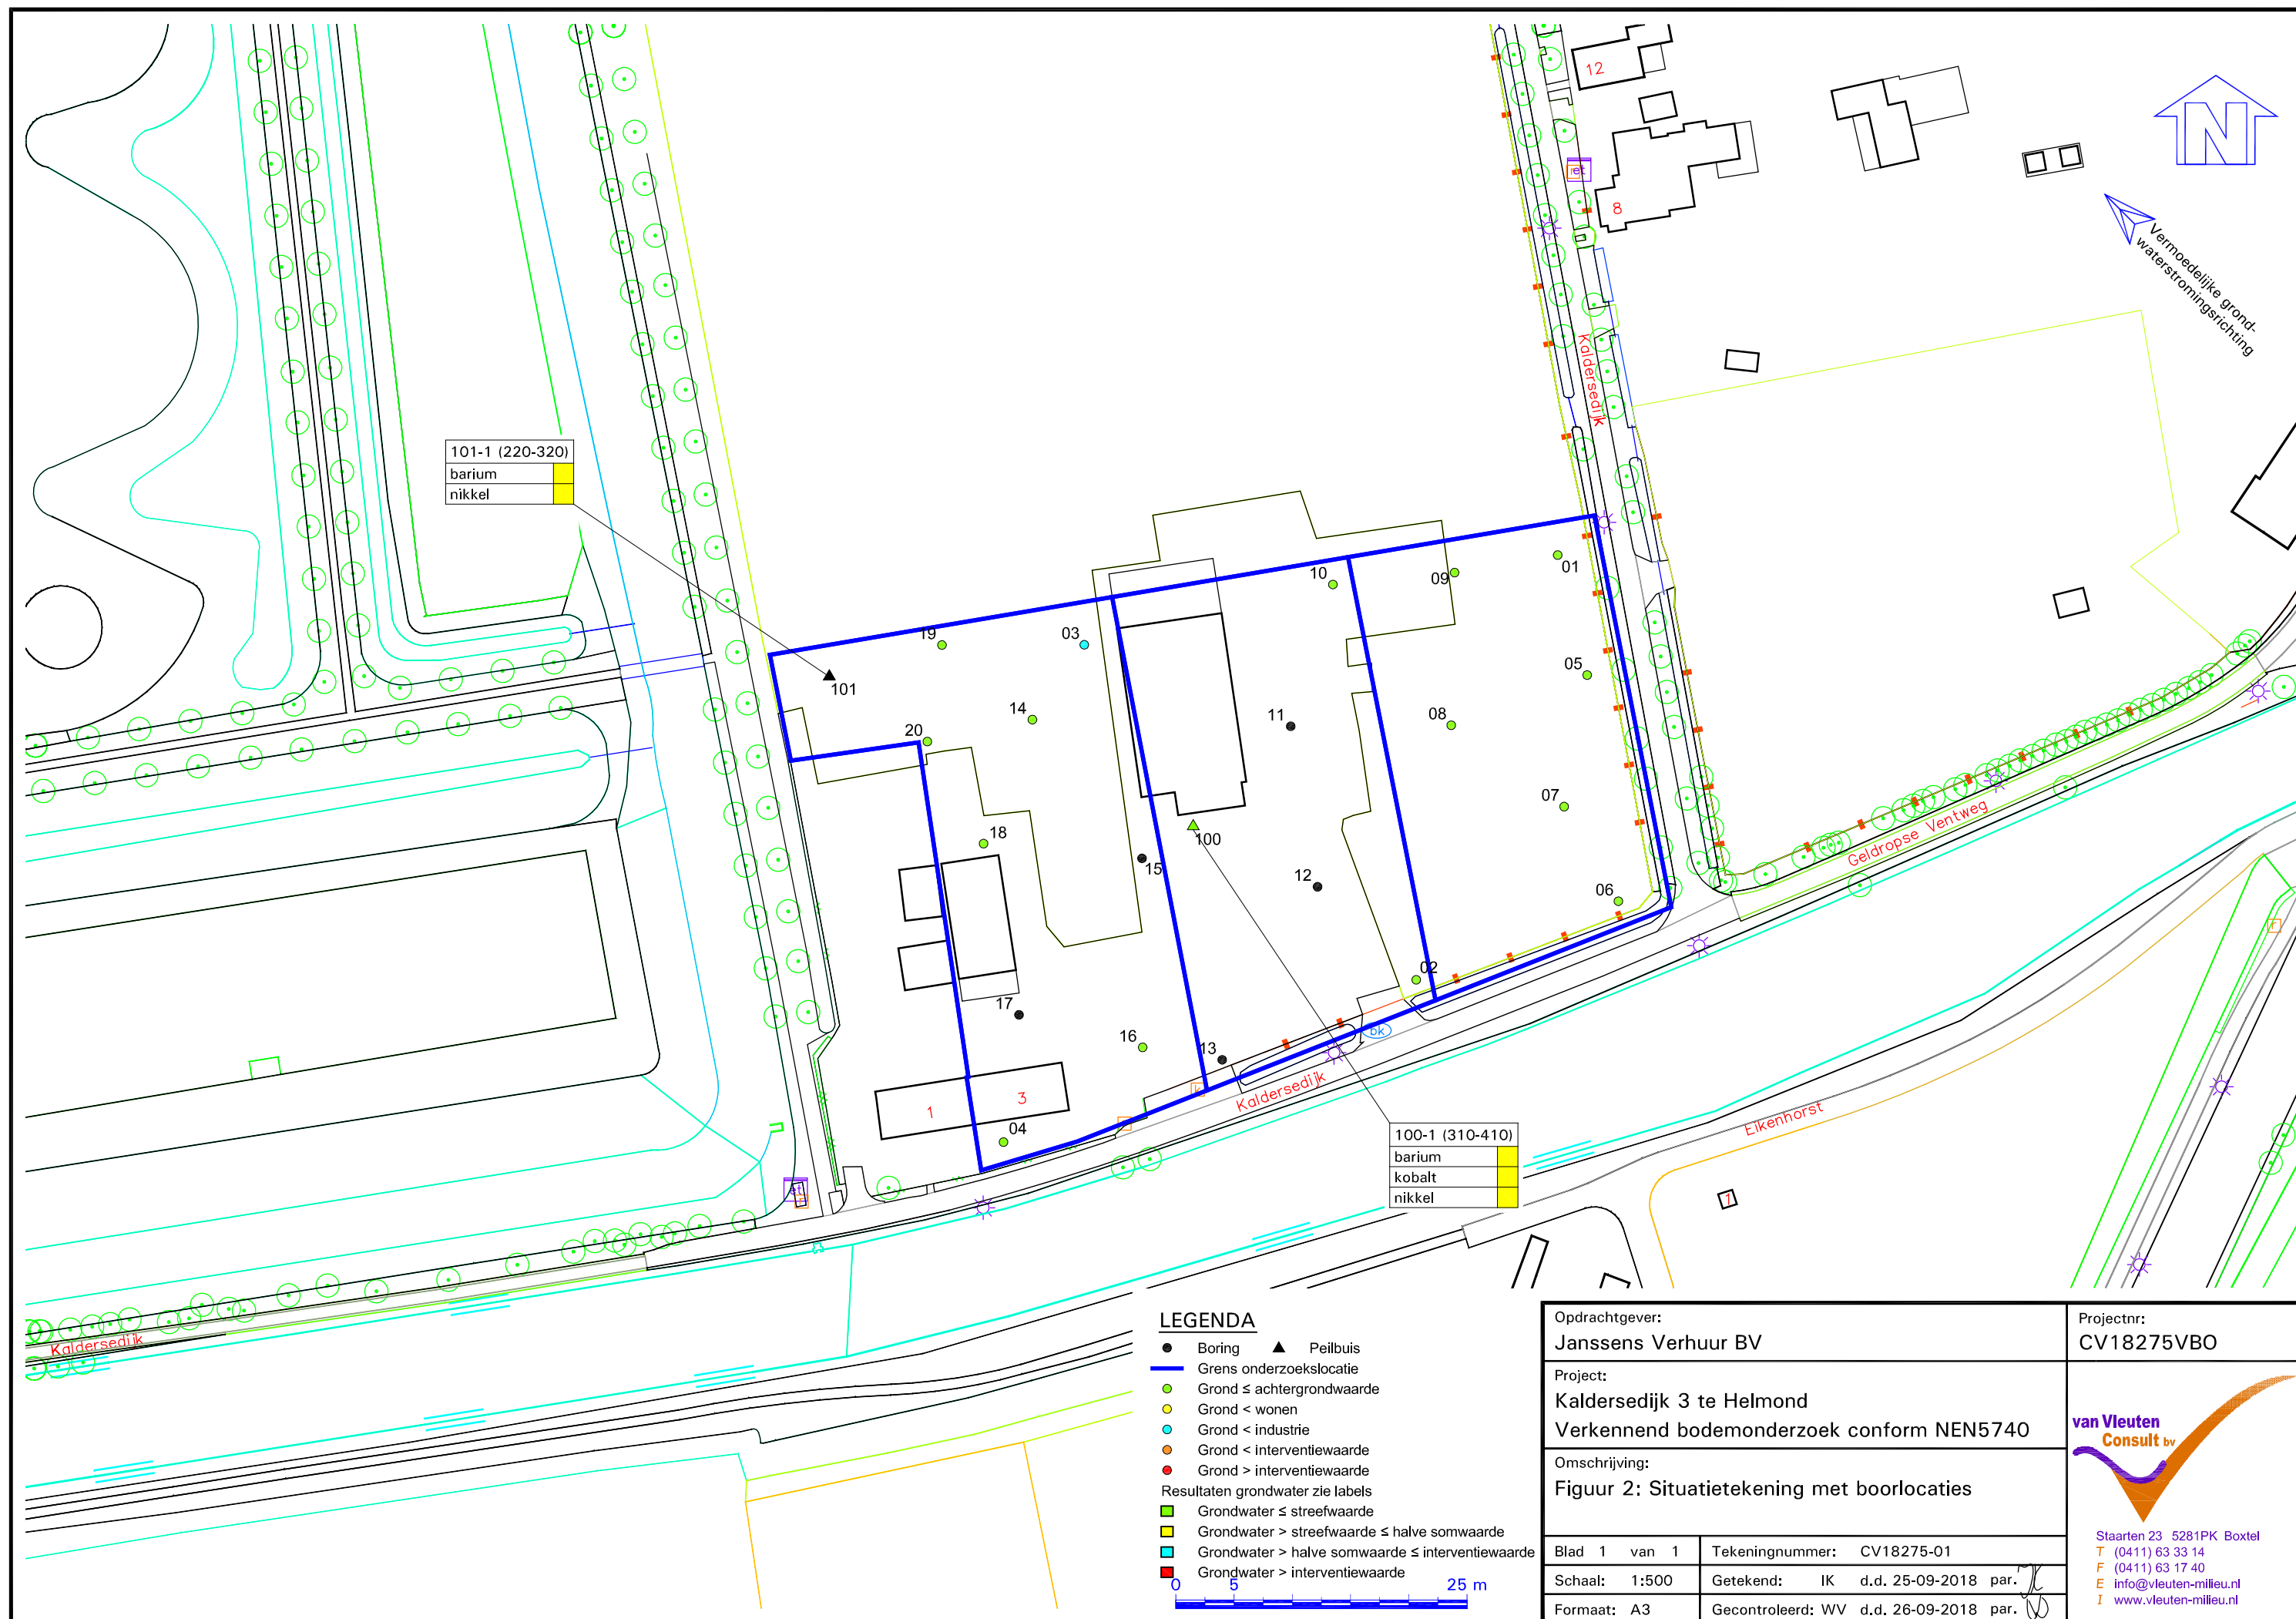
**Figuur 2**  
Situatietekening

De asbestgaten zijn verdeeld over de gehele locatie geplaatst. De ligging van de asbestgaten is weergegeven in figuur 2 in de bijlagen. De asbestgaten zijn gegraven met behulp van een minigraver. De opgegraven grond is visueel beoordeeld op de aanwezigheid van asbest en gezeefd met een handzeef met een diameter van 20 mm.

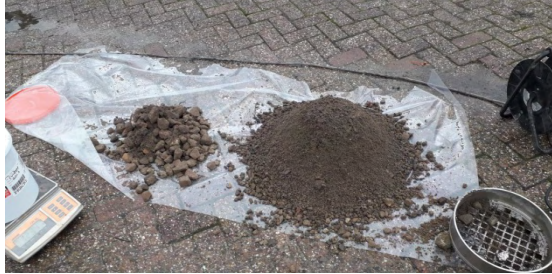
G01

| Asbestgat | Lengte en breedte (m) | Traject (m-mv) | Bodemvreemd materiaal | Aangetroffen asbest-verdachte materialen | Aangeboden analyses |
|---|---|---|---|---|---|
| G01.1 | 0,3x0,3 | 0,06-0,4 | Sterk puin (25%) | - | - |
| G01.2 | 12 cm Ø | 0,4-0,9 | - | - | - |

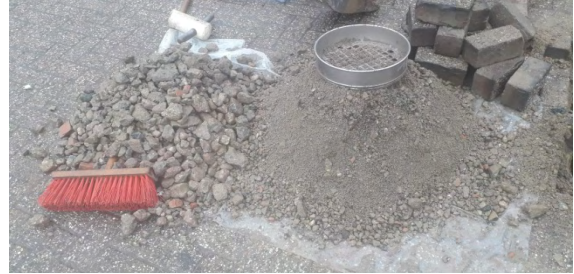
Op basis van de visuele inspectie blijkt dat ter plaatse van asbestgat G02 tot 1,0 m-mv een sterke bijmenging met puin is aangetroffen. In de overige asbestgaten (G01, G03 t/m G07) wordt de sterke bijmenging met puin tot maximaal 0,5 m-mv aangetroffen. Op basis van de zintuiglijke waarnemingen zijn 2 monsters geselecteerd voor analyse.

| Asbestgat | Lengte en breedte (m) | Traject (m-mv) | Bodemvreemd materiaal | Aangetroffen asbest-verdachte materialen | Aangeboden analyses |
|---|---|---|---|---|---|
| G02.1 | 0,9x0,3 | 0,06-1,0 | Sterk puin (40%) | - | G02.1 |

| Inspectiegat | Monster traject in cm-mv) | Zintuiglijke afwijking | Gewogen asbest-gehalte (mg/kgds) | Toetsing |
|---|---|---|---|---|
| G02 | G02.1 (6-100) | sterk puinhoudend | 2,4956 | <0,5*interventiewaarde |

Visueel zijn in géén van de asbestgaten asbestverdachte materialen aangetroffen. In de grond van asbestgat G02 (monster G02.1) is analytisch een zeer kleine hoeveelheid (2,4956 mg/kg d.s.) asbest aangetroffen. De norm voor nader onderzoek (50 mg/kg d.s. gewogen asbest) wordt niet overschreden.

De onderzoekslocatie is voldoende onderzocht op het voorkomen van asbest in de bodem. De zeer lichte overschrijding van asbest in de bodem geven geen aanleiding voor aanvullend en/of nader asbest in bodemonderzoek conform de NEN5707.

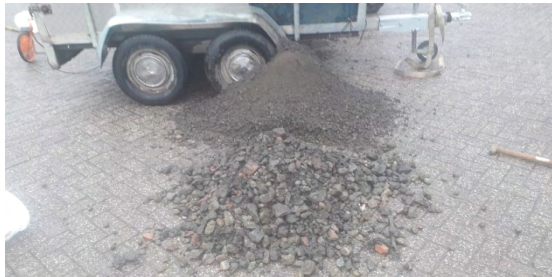
G03

| Asbestgat | Lengte en breedte (m) | Traject (m-mv) | Bodemvreemd materiaal | Aangetroffen asbest-verdachte materialen | Aangeboden analyses |
|---|---|---|---|---|---|
| G03.1 | 1,6x0,3 | 0,06-0,5 | Sterk puin (40%) | - | - |

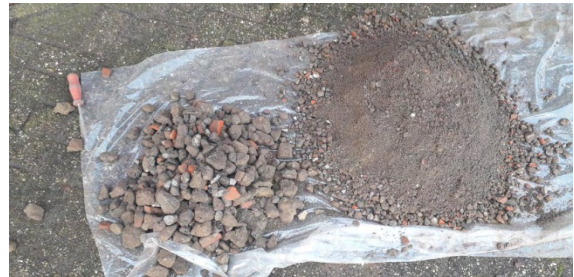
G04

| Asbestgat | Lengte en breedte (m) | Traject (m-mv) | Bodemvreemd materiaal | Aangetroffen asbest-verdachte materialen | Aangeboden analyses |
|---|---|---|---|---|---|
| G04.1 | 0,3x0,3 | 0,06-0,5 | Sterk puin (25%) | - | - |

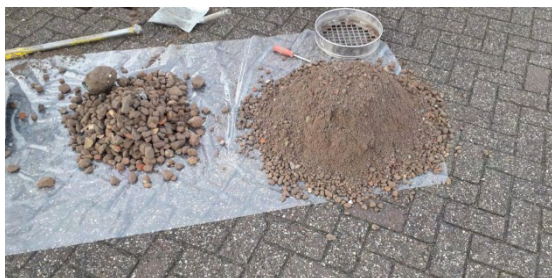
G05

| Asbestgat | Lengte en breedte (m) | Traject (m-mv) | Bodemvreemd materiaal | Aangetroffen asbest-verdachte materialen | Aangeboden analyses |
|---|---|---|---|---|---|
| G05.1 | 0,3x0,3 | 0,06-0,5 | Sterk puin (30%) | - | - |

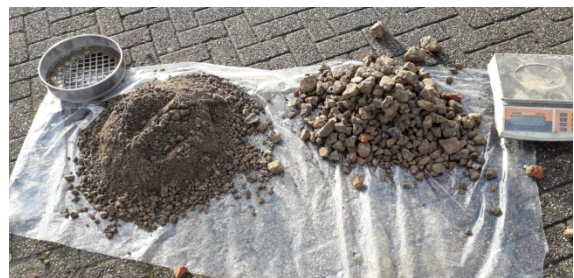
| Asbestgat | Lengte en breedte (m) | Traject (m-mv) | Bodemvreemd materiaal | Aangetroffen asbest-verdachte materialen | Aangeboden analyses |
|---|---|---|---|---|---|
| G06.1 | 0,3x0,4 | 0,06-0,5 | Sterk puin (40%) | - | G06.1 |

| Inspectiegat | Monster traject in cm-mv) | Zintuiglijke afwijking | Gewogen asbest-gehalte (mg/kgds) | Toetsing |
|---|---|---|---|---|
| G06 | G06.1 (6-50) | sterk puinhoudend | <2 | <0,5*interventiewaarde |

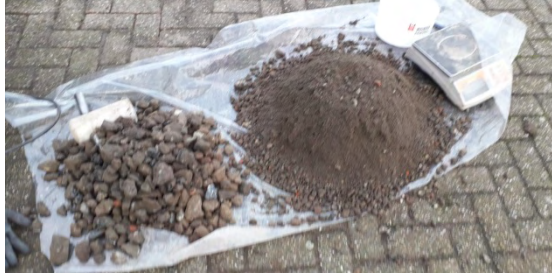
G07

| Asbestgat | Lengte en breedte (m) | Traject (m-mv) | Bodemvreemd materiaal | Aangetroffen asbest-verdachte materialen | Aangeboden analyses |
|---|---|---|---|---|---|
| G07.1 | 0,3x0,3 | 0,06-0,5 | Sterk puin (25%) | - | - |
