| Ons kenmerk: | P2019-073 |

## Quickscan flora en fauna pand 3e Haagstraat 67, Helmond West

*Toetsing in het kader van de natuurwetgeving*

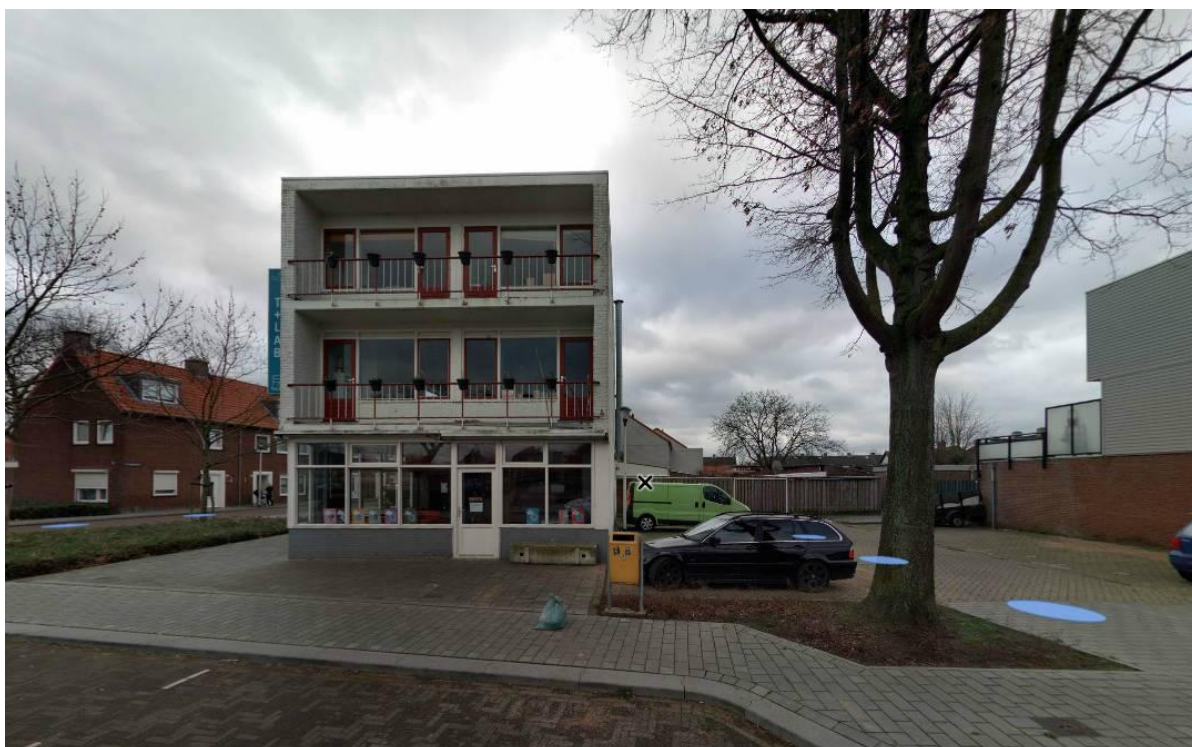
Foto: het pand 3e Haagstraat 67, met plat dak en ontbreken van overige mogelijke nest- en verblijfplaatsen.

Er werden, ondanks zeer zorgvuldig onderzoek, geen geschikte nestplaatsen van broedvogels met jaarrond beschermde nesten vastgesteld (huismus, gierzwaluw, roek) en evenmin mogelijke verblijfplaatsen van gebouwbewonende vleermuizen.

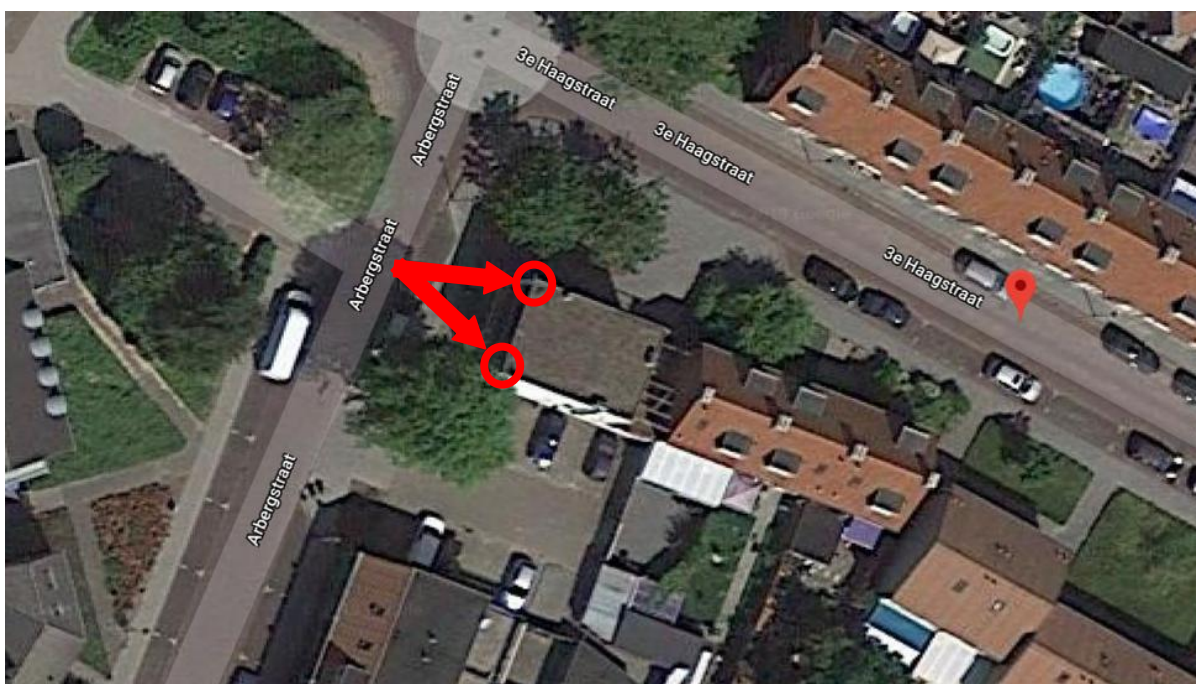
Er is slechts één mogelijke inkruiptmogelijkheid tot een eventuele verblijfplaats: onder de daktrim in de hoeken aan de voorzijde van het pand, zie Figuur 2.

Figuur 2: De enige mogelijke toegangen tot een eventuele verblijfplaats voor vleermuizen: onder de daktrim aan de hoeken van de voorzijde van het pand. Bron: Google

De op Figuur 2 zichtbare bomen zijn eveneens nader bekeken. In de bomen op de hoek van de 3e Haagstraat met de Arbergstraat bevinden zich geen jaarrond beschermde nesten en evenmin holtes of spleten waarin vleermuizen een verblijfplaats kunnen hebben.

De voorgenomen sloop (of herinrichting / renovatie) kan echter mogelijk wel effecten hebben op vleermuizen en een mogelijke verblijfplaats, die via de daktrim van de voorgevel bereikbaar kan zijn! Als daar inderdaad een verblijfplaats van vleermuizen via de ruimte bij de daktrim toegankelijk is, dan kan hier bij sloop of renovatie een negatief effect op vleermuizen en hun verblijfplaatsen op kunnen treden, en is een ontheffing van de Wet natuurbescherming nodig.

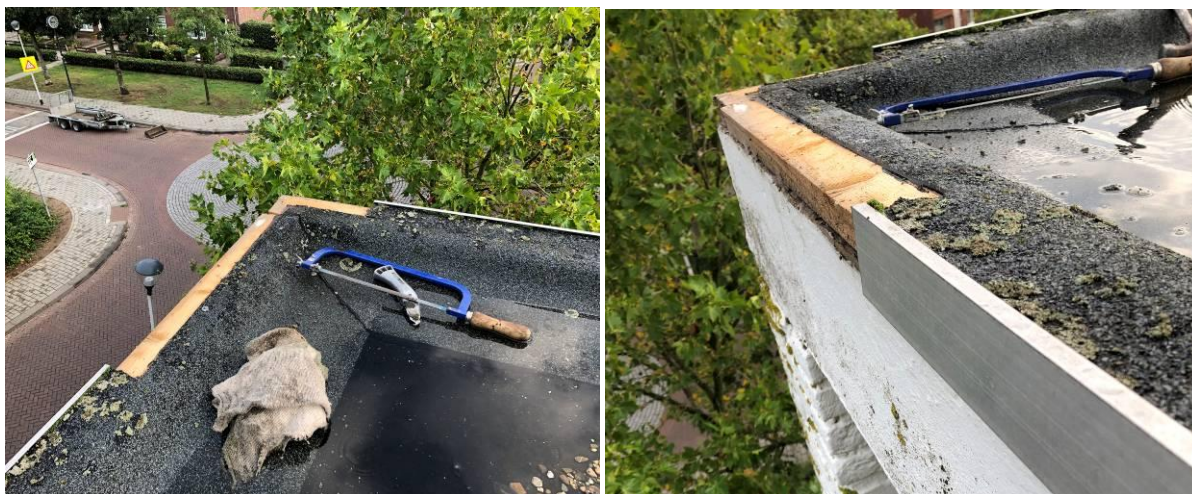
Om uit te kunnen sluiten dat er inderdaad een vleermuisverblijfplaats onder / achter de daktrim in de hoeken van de voorzijde van het pand aanwezig zijn, (ook al, omdat op 27 augustus een mannetje gewone dwergvleermuis in de buurt van het gebouw baltste), is op 29 augustus 2019 het pand door twee mensen beklommen en is de daktrim in handkracht zorgvuldig opgelicht.

- er liggen geen uitwerpselen (keutels) van vleermuizen;
- er is geen spouwruimte aanwezig waar vleermuizen kunnen zitten (dit is met een zaklamp gecontroleerd);
- er zijn geen dode vleermuizen of andere sporen van verblijfplaatsen aangetroffen.

Foto's: verwijderde daktrim op beide hoekpunten voorzijde: geen sporen van vleermuizen

Door het nader onderzoeken van de enig mogelijke verblijfplaatsen van vleermuizen in het gebouw en de constatering dat er geen vleermuizen in (kunnen) huizen is met zekerheid vastgesteld dat in het pand 3e Haagstraat 67 anno 2019 geen vleermuizen of broedvogels met jaarrond beschermde nesten voorkomen.

Er behoeven geen verdere maatregelen of acties op het gebied van (al of niet beschermde) planten en / of dieren te worden ondernomen. Ons advies is om het pand zo spoedig mogelijk te slopen, voordat -door het achterwege blijven van onderhoud- nieuwe, wèl geschikte verblijfplaatsen of broedplaatsen ontstaan.
