Verkennd Bodemonderzoek

Brandevoort 11 / Kaldersedijk  
Helmond

**rapport 1100R057-4**

7 juni 2018

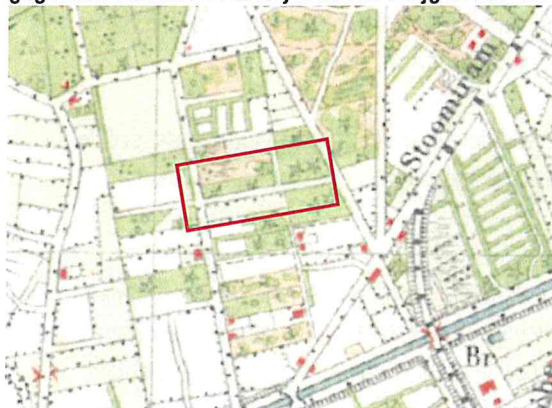
circa 1936

Uit de historische kaarten (bron: <http://www.topotijdreis.nl>) blijkt dat de locatie tot het begin van de jaren '80 in gebruik is geweest als landbouwgrond. Vanaf 1982 is het oostelijke deel van de onderzoekslocatie bebouwd met de huidige woning. Tevens is het centraal gelegen bijgebouw zichtbaar. Op gegevens van het BAG blijkt dat het bijgebouw in 2007 is vervangen door nieuwbouw.

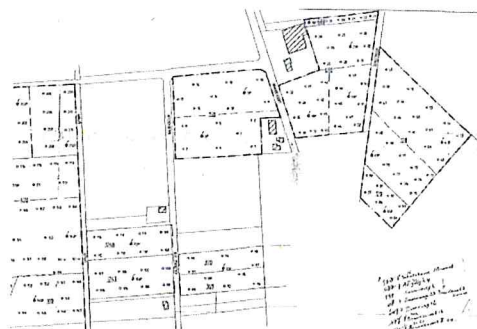
#### Brandevoort/Kaldersedijk

In 1996 is een grootschalig bodemonderzoek uitgevoerd rondom de onderzoekslocatie (rapport 333168, Tebodin, d.d. december 1995). Uit het rapport volgt dat de bovengrond van het noordelijk aangrenzend terrein licht verontreinigd was met koper en minerale olie. De ondergrond bleek niet verontreinigd te zijn. Het grondwater was sterk verontreinigd met nikkel en licht verontreinigd met chroom, nikkel en vluchtige aromaten.

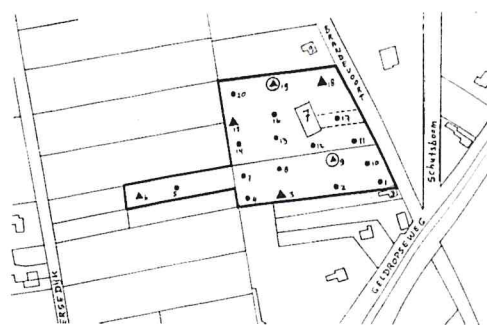
#### Brandevoort 7

In 1996 is op het terrein een verkennend bodemonderzoek uitgevoerd (rapport 4685.7030, SMT Helmond, d.d. januari 1996). Uit het rapport volgt dat in de bovengrond plaatselijk puin- en koolresten zijn aangetroffen. Analytisch was de puinhoudende bovengrond (0-0,5 m-mv) licht verontreinigd met PAK's. De ondergrond bleek destijds niet verontreinigd te zijn. Het grondwater was plaatselijk sterk verontreinigd met zink, matig verontreinigd met nikkel en licht verontreinigd met cadmium en chroom.

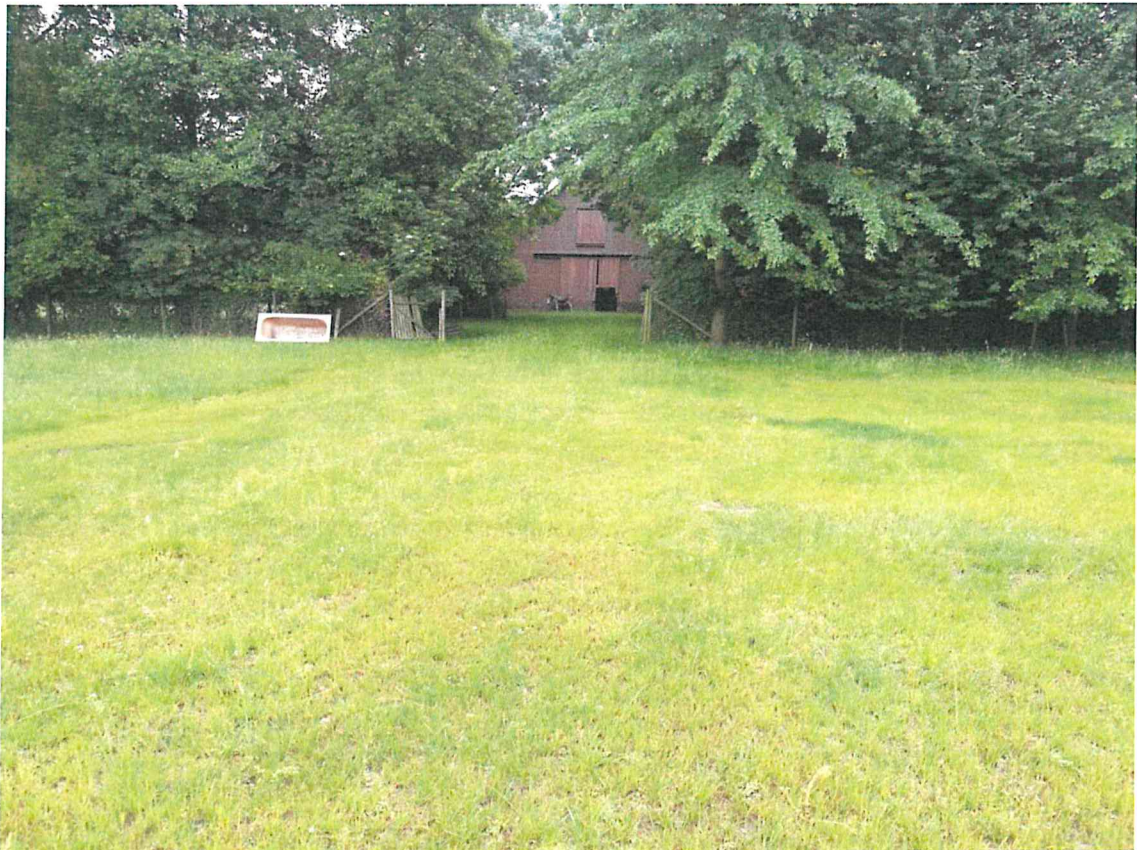
**Foto van de onderzoekslocatie – 1 juni 2018**

Het voormalige puinpad heeft een lengte van circa 60 meter en een geschatte breedte van 8 meter. Door de eigenaar is aangegeven dat het pad recent is verwijderd door afzeving. Hierbij zijn in de bodem puinresten, van een beperkte diameter, achtergebleven.
