## Rapport 2006006919-20201467

15 december 2020

### Lichtmetingen ter hoogte van geprojecteerde woningen van lichtmasten van Sportpark Brandevoort te Helmond

**OPDRACHTGEVER:**  
AROM B.V.  
Laan door de Veste 1  
5708 ZZ HELMOND

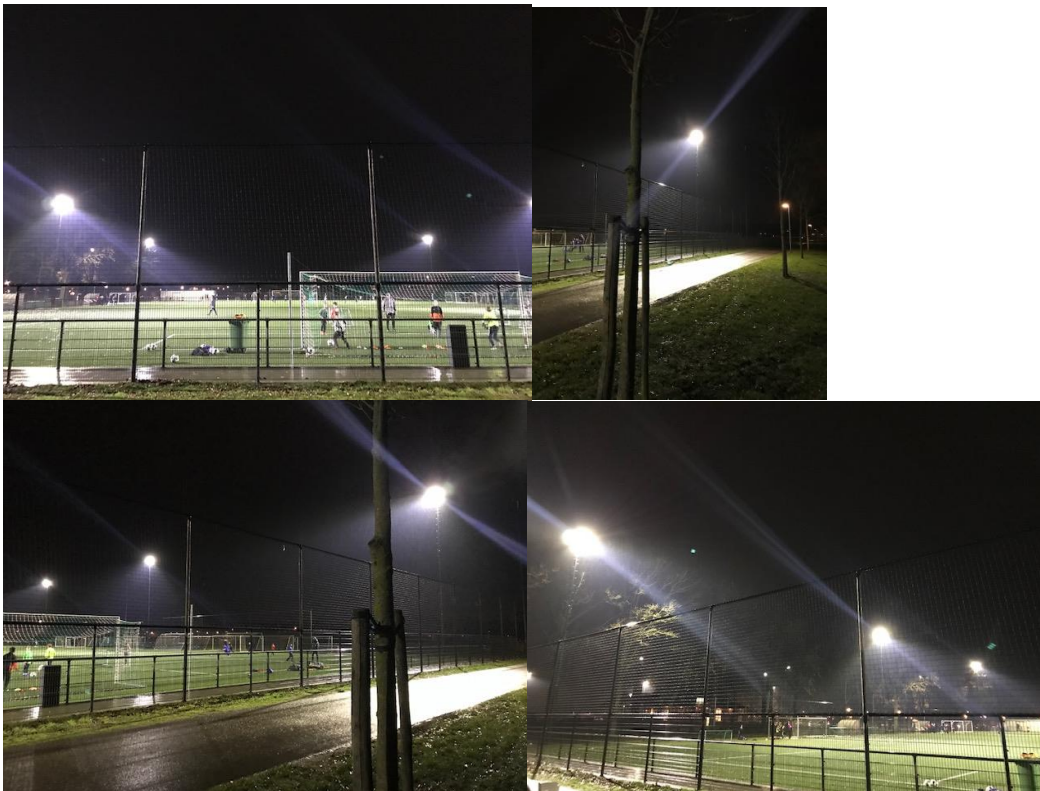
Figuur 1: Positie van de lichtmasten van sportpark Brandevoort (gezien vanaf de Kalderse-dijk)

De verlichting van de voetbalveld is gerealiseerd met 6 lichtmasten van ca. 15-20 meter hoog. De verlichting van het andere voetbalveld, is eveneens meegenomen maar ondergeschikt gebleken.

De locatie van de lichtmasten is weergegeven in figuur 1.

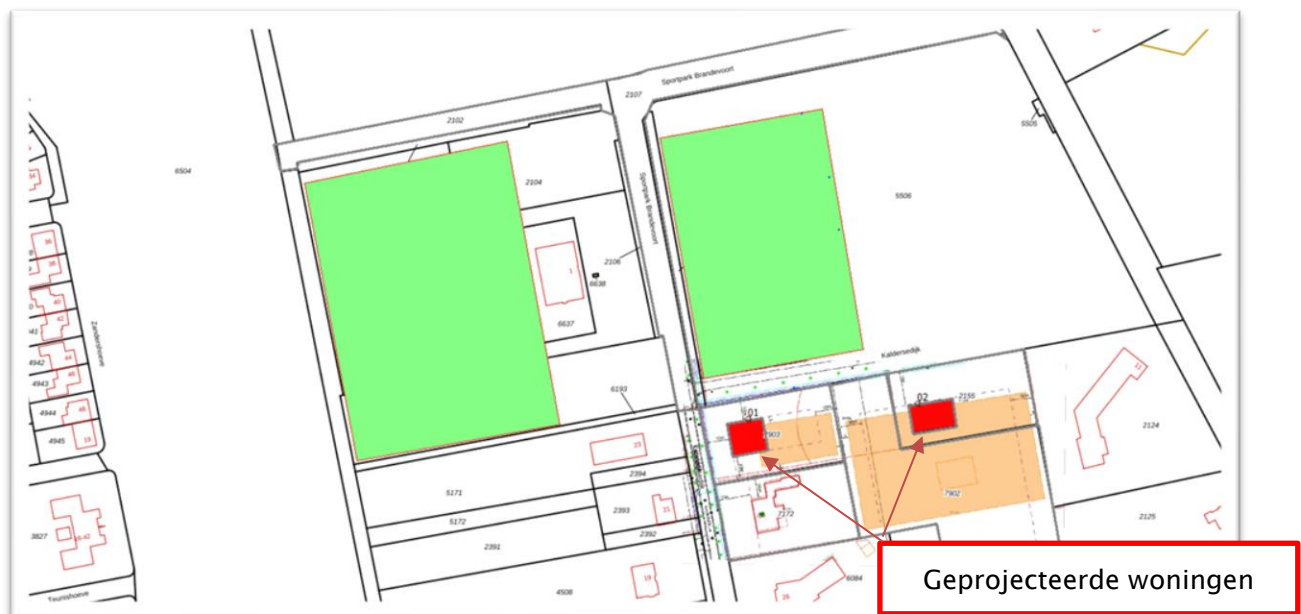
Figuur 2: Geprojecteerde woningen ten opzichte van het sportveld

In figuur 2 is de positie weergegeven van de geprojecteerde woningen ten opzichte van de sportvelden van Sportpark Brandevoort.

De lichtopbrengst van de armaturen op het sportveld tegenover de woningen is gemeten in een representatieve stand ter plaatse van de geprojecteerde rooilijn zoals gegeven in figuur 2.

De metingen zijn verricht op de rooilijn van de geprojecteerde woningen. Zie figuur 2.

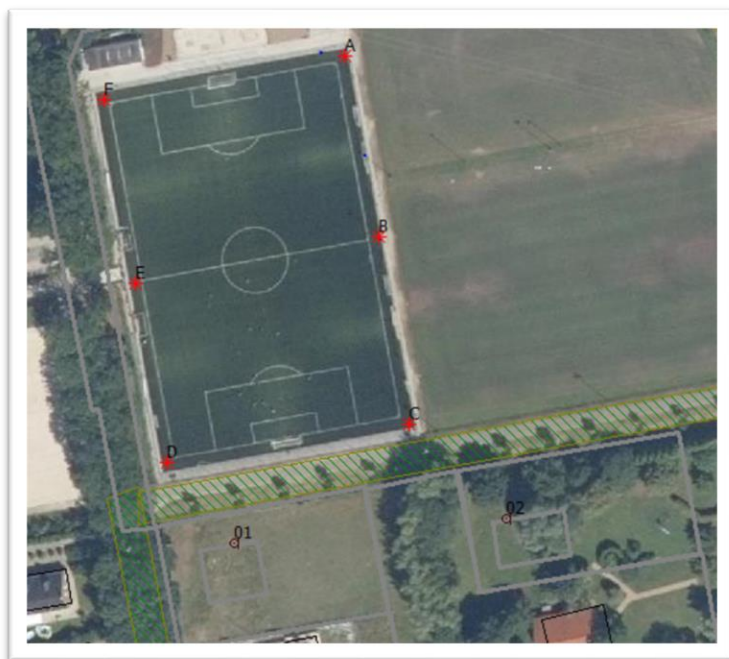
Figuur 3: Positie van de 6 lichtmasten met armaturen

A-F = Positie lichtmasten

01 - 02 = Meetpositie

De positie van de lichtmasten en de waarneempunten is gegeven in figuur 3.

De ligging van de woningen (rood gearceerd) is eveneens gegeven in figuur 3

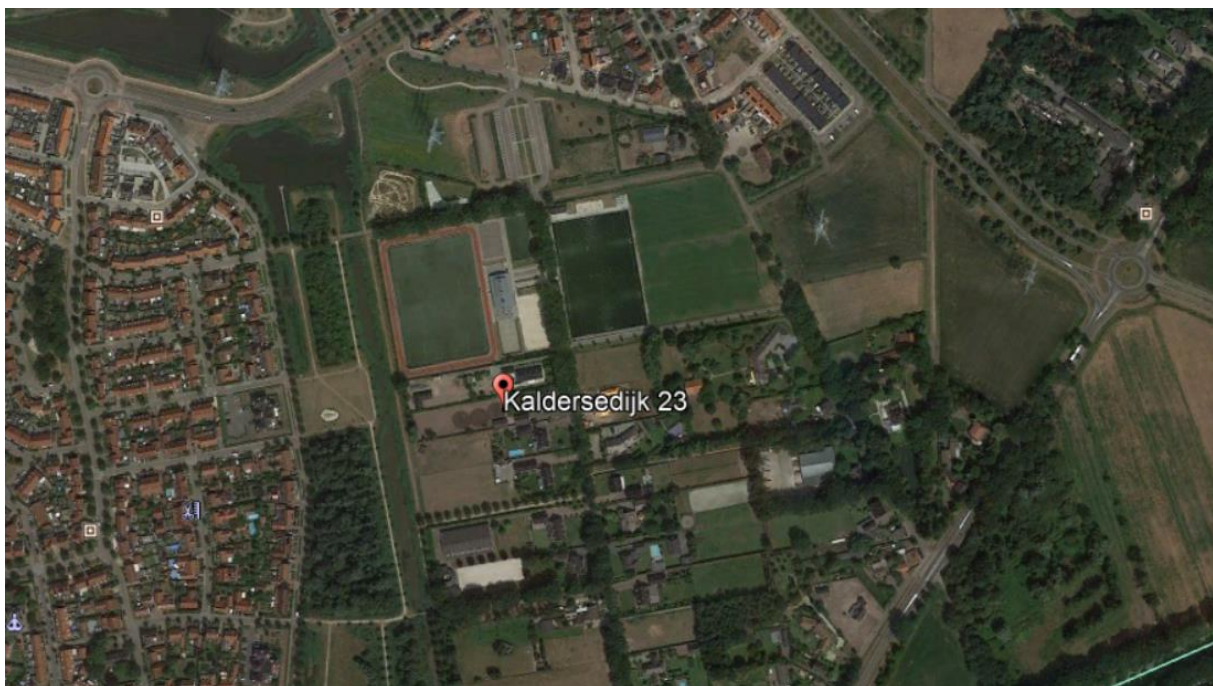
Figuur 4: Ligging van het sportpark nabij het stedelijk gebied.

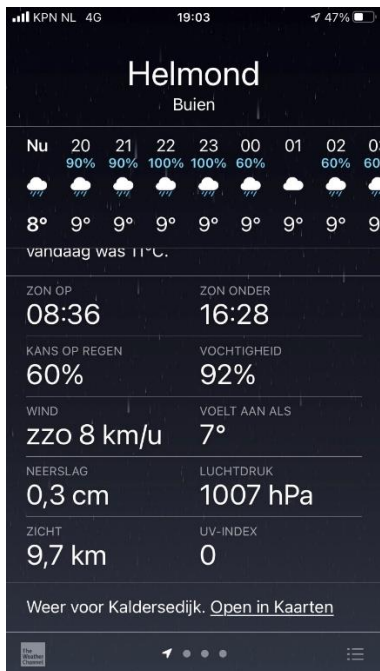
Figuur 5: Meteorologisch zicht in meters.

Tijdens de metingen was het meteorologisch zicht ca. 9,7 kilometer. De gemeten waarden dienen evenwel nog met een kleine correctiefactor vermenigvuldigd te worden volgens bijlage 2.

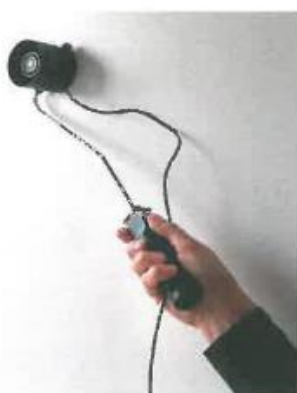
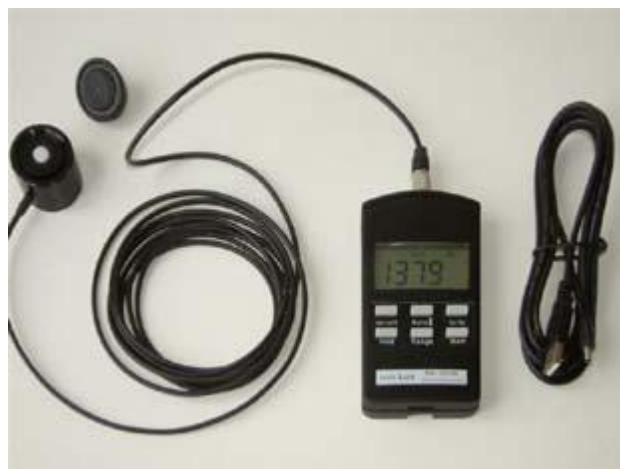
Figuur 6: Luxmeter en bundelbegrenzer

De verticale verlichtingssterkte is met de Mobilux luxmeter gemeten op een representatieve positie op het venster. De meetcel is met behulp van de BegrenzOr (Bundelbegrenzer 75°, zie foto linksonder) geplaatst "in het vlak van het geprojecteerde venster" gericht op de hinderbron. (Luxmeter Mobilux (1), fabricaat Czibula & Grundmann GmbH te Berlijn, welke bij correct gebruik voldoet aan DIN 5032 klasse A.)

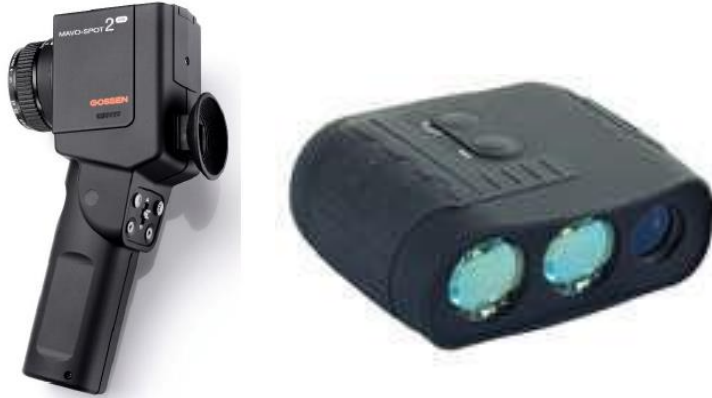
Figuur 7: Luminantiemetere en lichtafstandmeter

De lichtsterkte is berekend uit metingen met een luminantiemeter met een meethoek van  $1^\circ$  die door specifiek gebruik en omrekenfactor als luxmeter functioneert. (Luminantiemeter Gossen Mavo-Spot 2 USB).

MAVO-SPOT 2  
Digital Luminance Meter with  $1^\circ$  Measuring Angle

De afstanden zijn o.a. met de lichthinder afstandsmeter "1500" gemeten.
