Verkennd bodemonderzoek en  
Verkennd onderzoek asbest

Kaldersedijk ong. te Helmond

**rapport C210655.008/PHE**

datum: 26 januari 2022  
opdrachtgever: AROM,  
Laan door de Veste 1  
5708 ZZ HELMOND

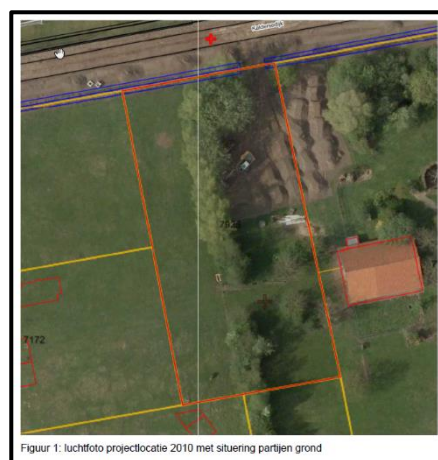
Figuur 1: luchtfoto projectlocatie 2010 met situering partijen grond

In 2010 hebben op het noordoostelijke deel van de locatie diverse depots grond gelegen. De kwaliteit van deze depots is/was niet bekend.

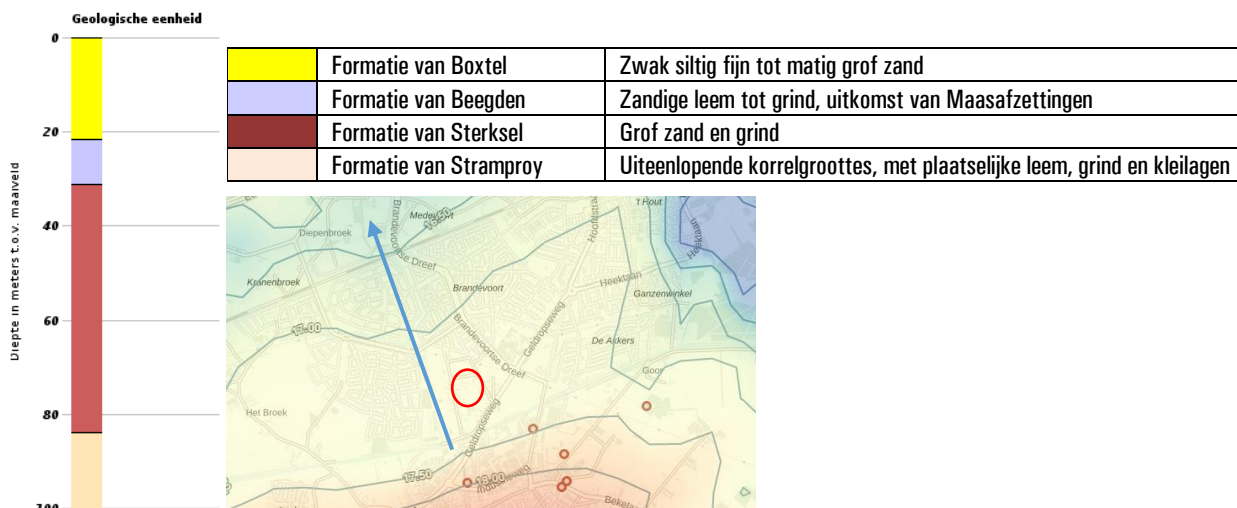
Figuur A: opbouw ondergrond.

Het te onderzoeken terrein heeft een hoogteligging gelijk aan circa 19,1 m + N.A.P. De opbouw van de ondergrond is schematisch weergegeven in figuur A.

De freatische grondwaterspiegel bevindt zich op circa 1,65 m-mv. De stromingsrichting van het freatische grondwater is vermoedelijk noordelijk, richting de drainerende watergang, gericht. De stromingsrichting van het grondwater in het eerste watervoerende pakket is globaal noordelijk gericht (zie uitsnede). Voor genoemde geohydrologische gegevens zijn ontleend aan de grondwaterkaart van Nederland [6].

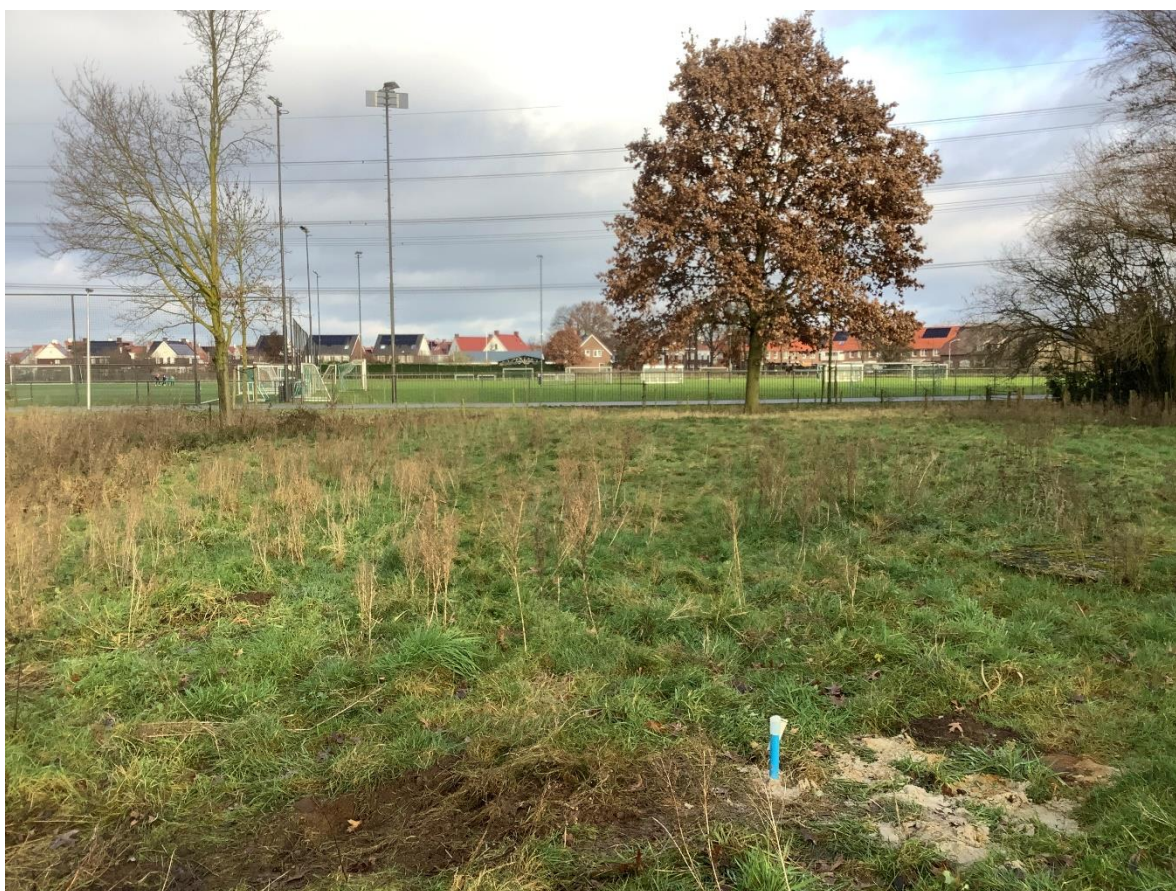
**Foto van de onderzoekslocatie – d.d. 6 januari 2022**

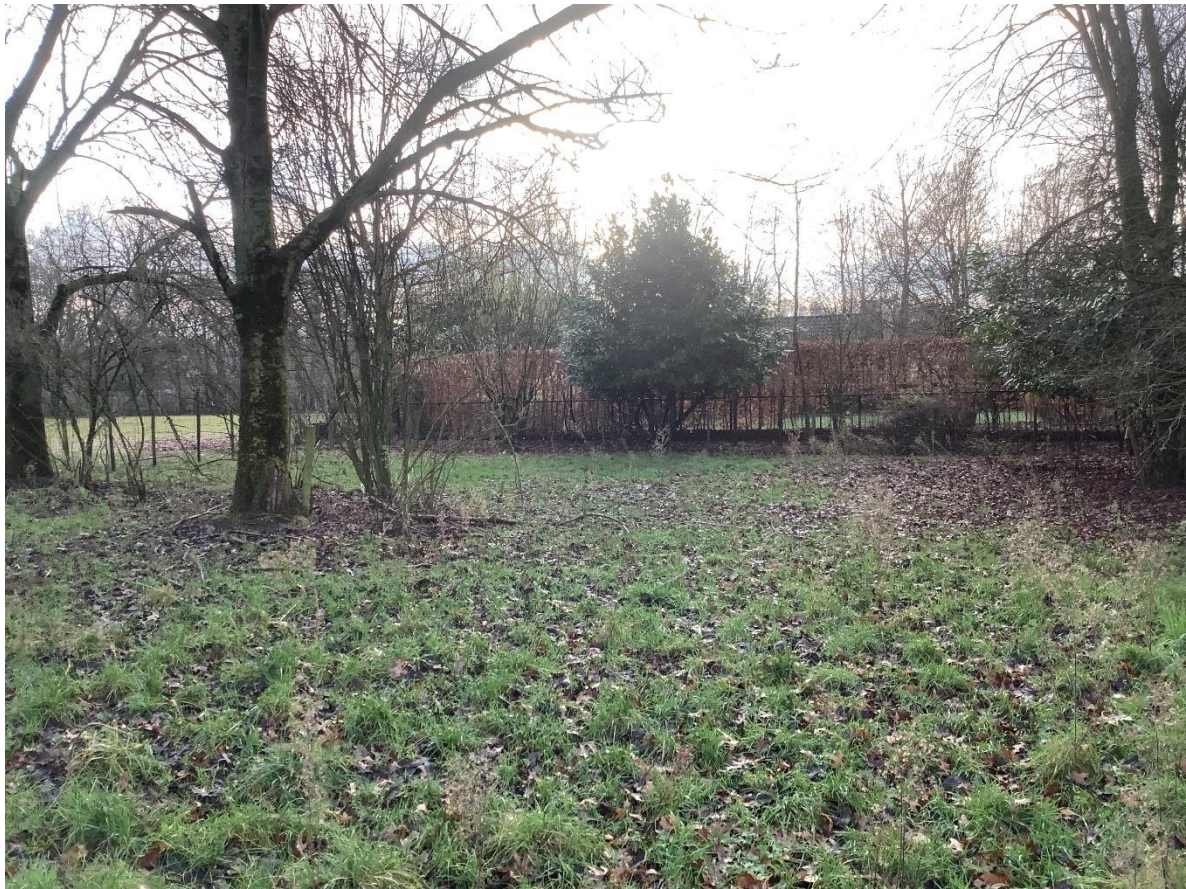
**Foto van de onderzoekslocatie – d.d. 6 januari 2022**

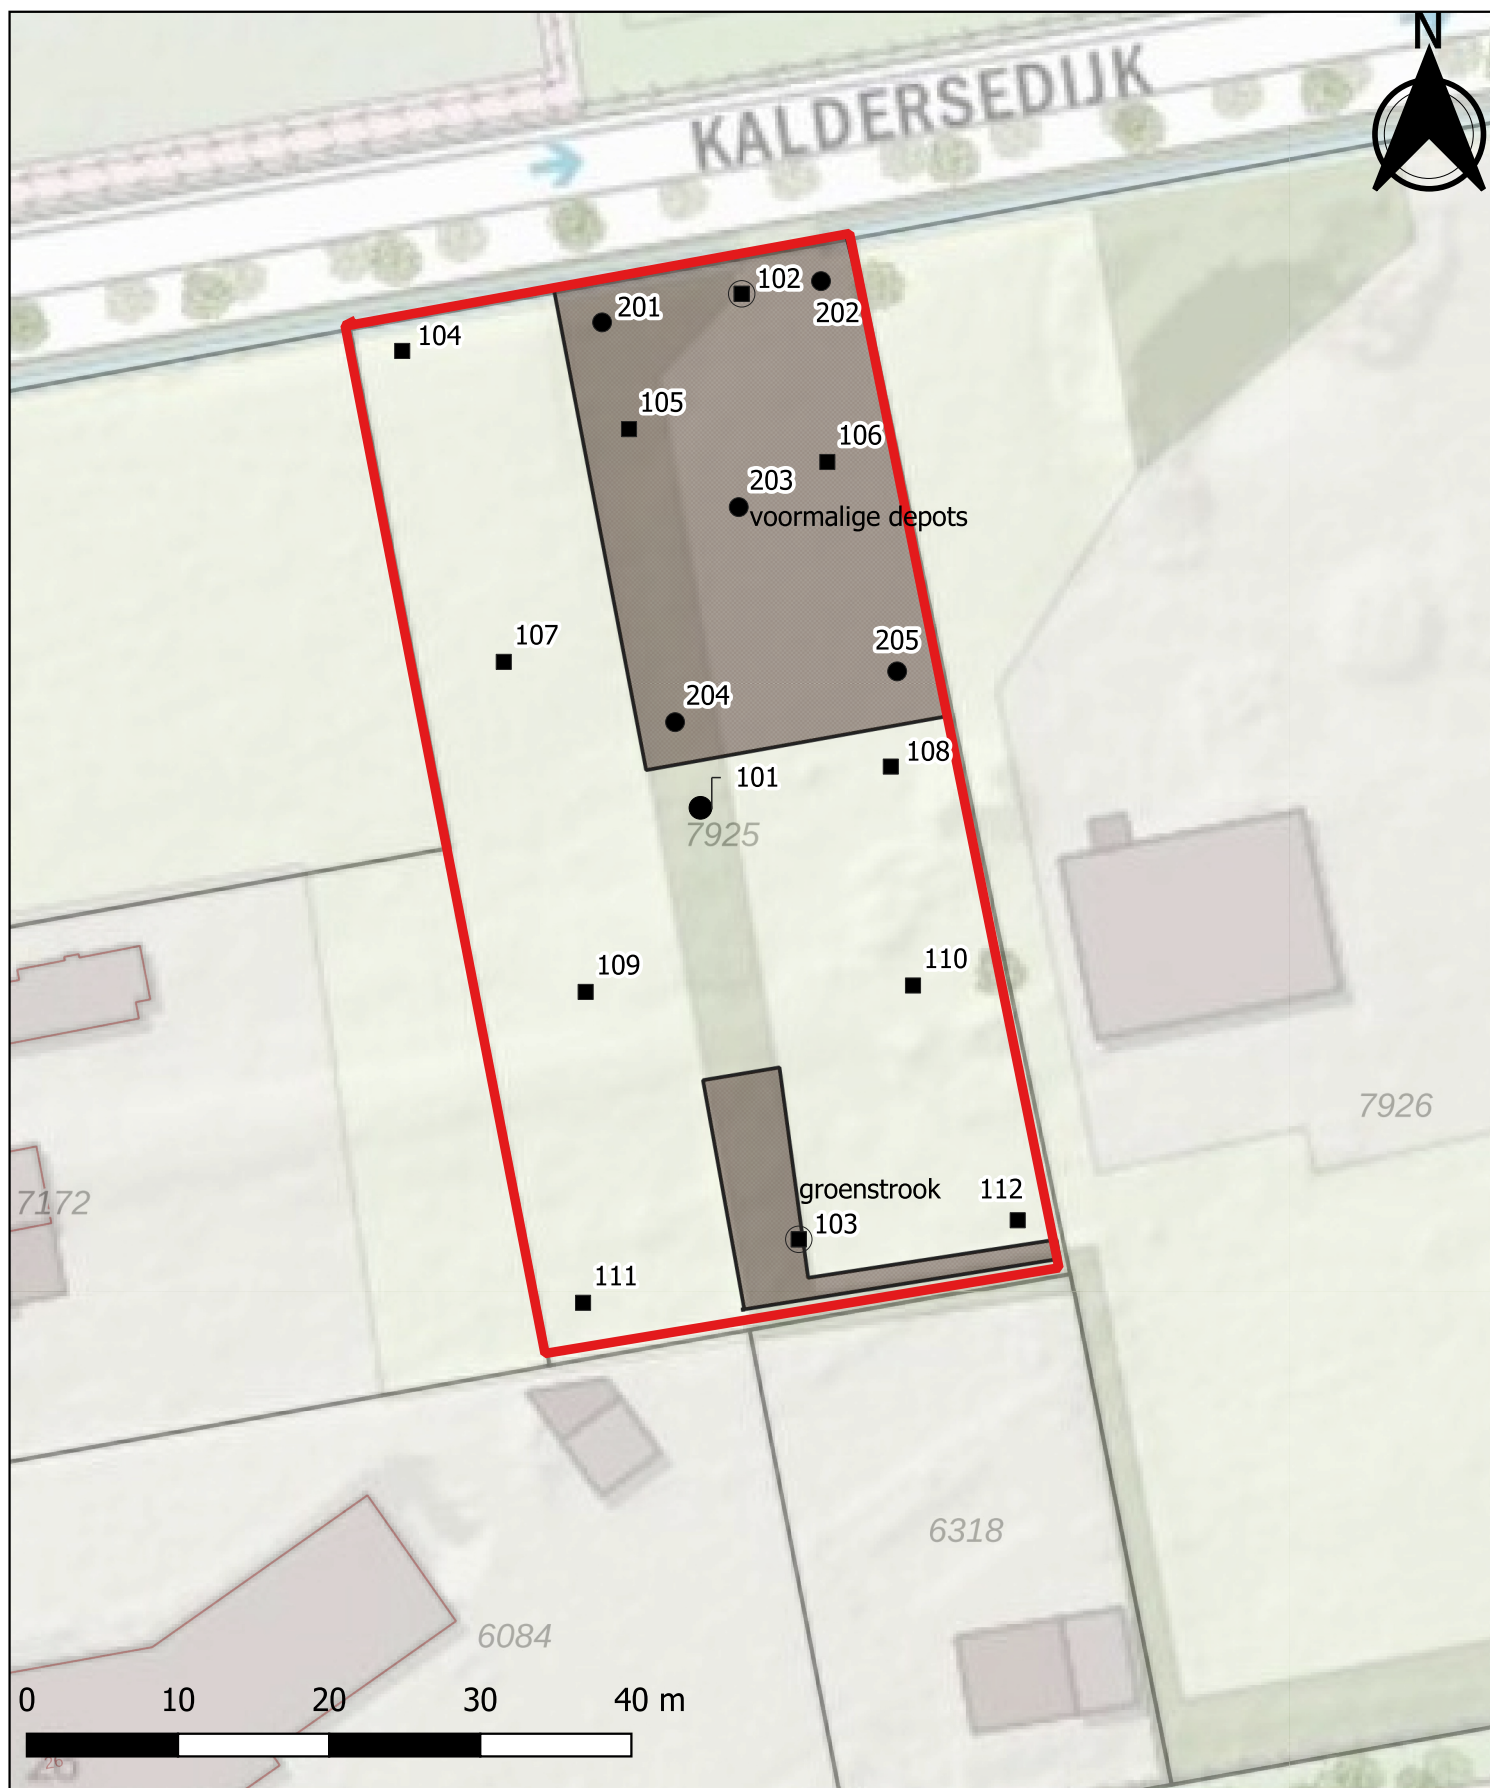
## Locatie-tekening

Van elke 50 cm bodemlaag of van iedere bodemlaag afzonderlijk worden representatieve monsters genomen. Per boring wordt de samenstelling van de bodem vastgelegd. De boringen worden gelijkmatig over de te onderzoeken locatie verdeeld volgens een systematisch patroon. Het grondwater wordt minimaal één week na plaatsing van de peilbuis bemonsterd. Hierbij worden in het veld de temperatuur, pH en geleidbaarheid gemeten. In bijlage 3 is een situatieschets opgenomen waarin de plaatsen van de gaten/boringen en de peilbuis zijn aangegeven.

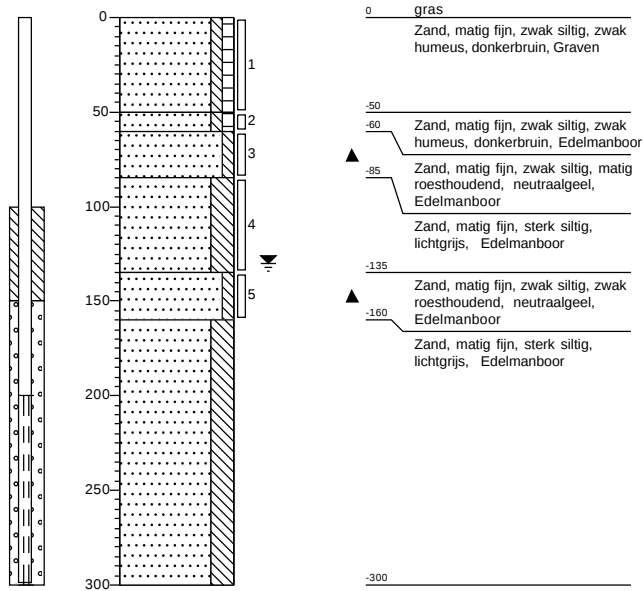
## Boring: 101

Datum: 6-1-2022  
GWS: 130
