# Rapport Archeologisch Onderzoek SHMS

## Rapport Archeologisch Onderzoek SHMS Rosmalen / Gemeente 's-Hertogenbosch

**Locatie:** Rosmalen, Maliskampsestraat 84  
**Project:** Waarderend onderzoek  
**Plaats binnen archeologisch proces:** Inventariserend veldonderzoek met proefsleuven (IVO-P)  
**Opdrachtgever:** J.A.M. van Gerven  
Maliskampsestraat 84  
5248 NR Rosmalen  
**Bevoegd gezag:** Gemeente 's-Hertogenbosch  
Drs. R. van Genabeek  
Afdeling Bouwhistorie, Archeologie en Monumenten  
Postbus 12345  
5200 GZ 's-Hertogenbosch  
073-6155811  
[r.vangenabeek@s-hertogenbosch.nl](mailto:r.vangenabeek@s-hertogenbosch.nl)  
**Uitvoering en rapportage:** Gemeente 's-Hertogenbosch  
Drs. J.R. Treling  
Tekeningen: BAM  
Afdeling Bouwhistorie, Archeologie en Monumenten  
Postbus 12345  
5200 GZ 's-Hertogenbosch  
073-6155558  
[j.treling@s-Hertogenbosch.nl](mailto:j.treling@s-Hertogenbosch.nl)  
**Start onderzoek:** 6 juli 2009  
**Duur onderzoek:** 1 dag  
**Bamrapport:** 2009-02

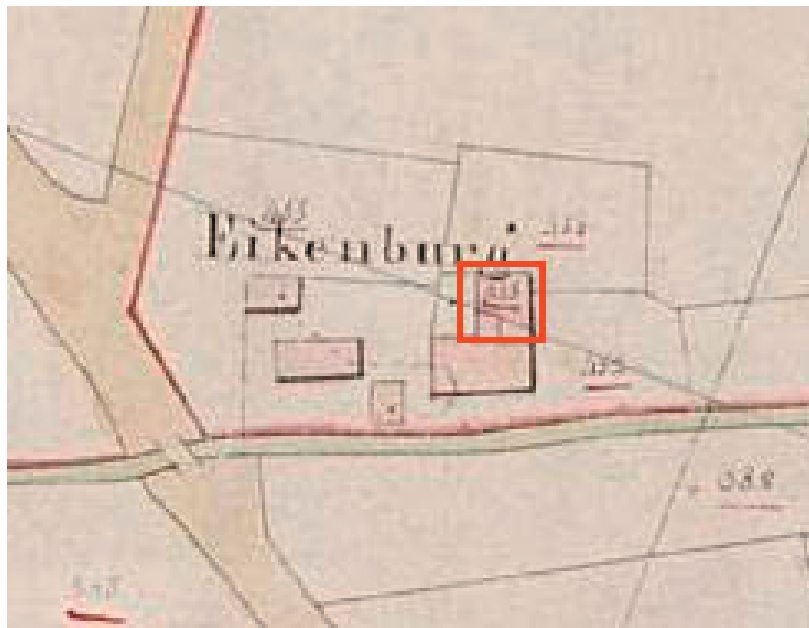
Afb.2.

*Het landgoed Eikenburg op de kadastrale minuut van 1823. De 19de-eeuwse villa is rood omkaderd.*

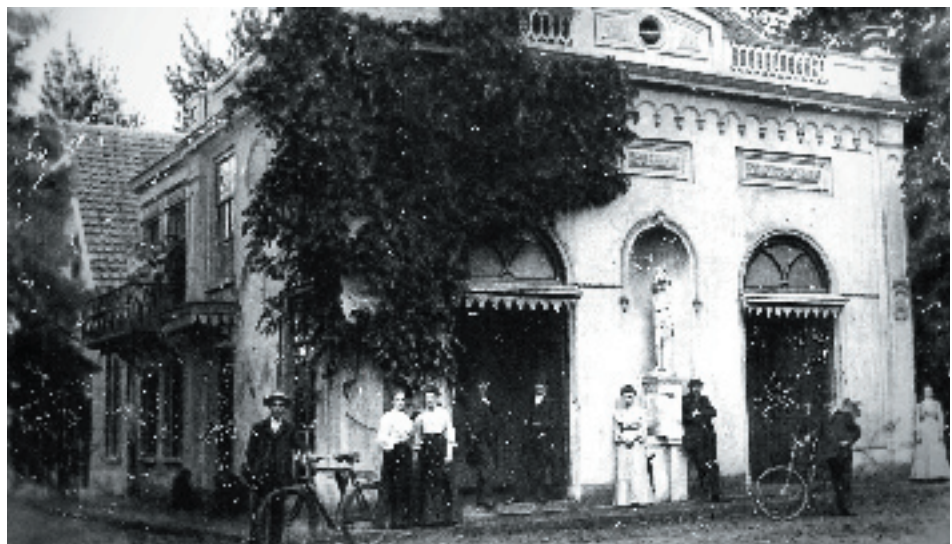
Afb.3.

*Landgoed Eikenburg rond 1900. Zicht op de noordelijke gevel van de villa.*

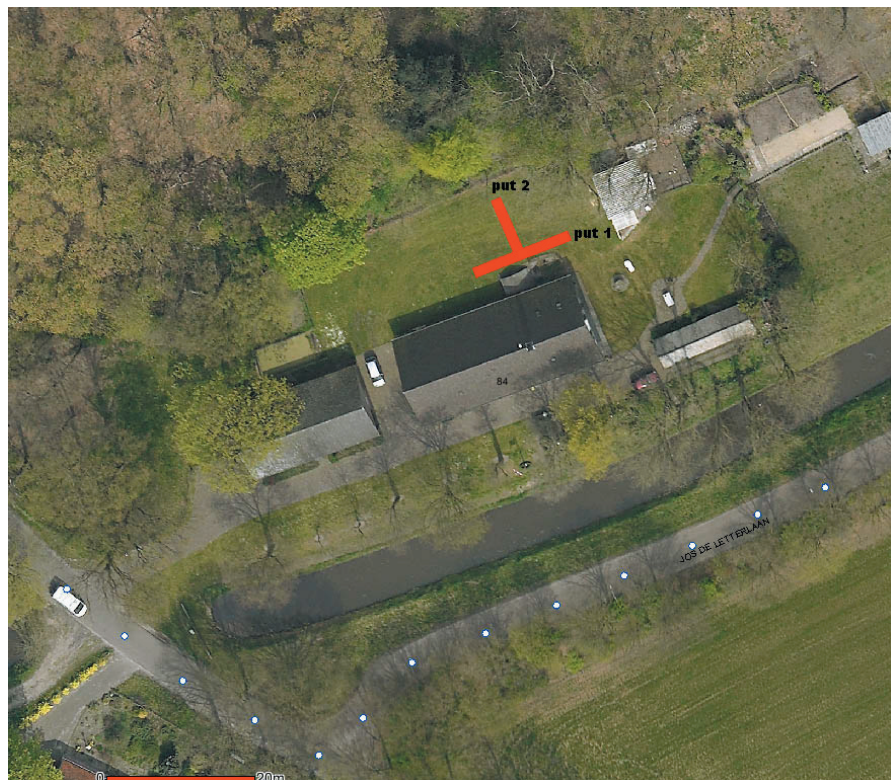
Afb.4.

Put I (O-W) is gekozen parallel aan en op ca. 5 meter uit de noordelijke gevel van de boerderij, dwz. door het midden van de te verwachten restanten van het landhuis Eikenburg. Haaks hierop is put II in N-Zrichting gekozen, ook nu weer halverwege de resten van het landhuis. Het bereiken van het dekzand betekende het einde van de verdieping. Er zijn in totaal twee vlakken aangelegd en er zijn twee profielen gedocumenteerd met een hoogte van 1.20m.

Luchtfoto van de onderzoekslocatie met de beide proefsleuven.

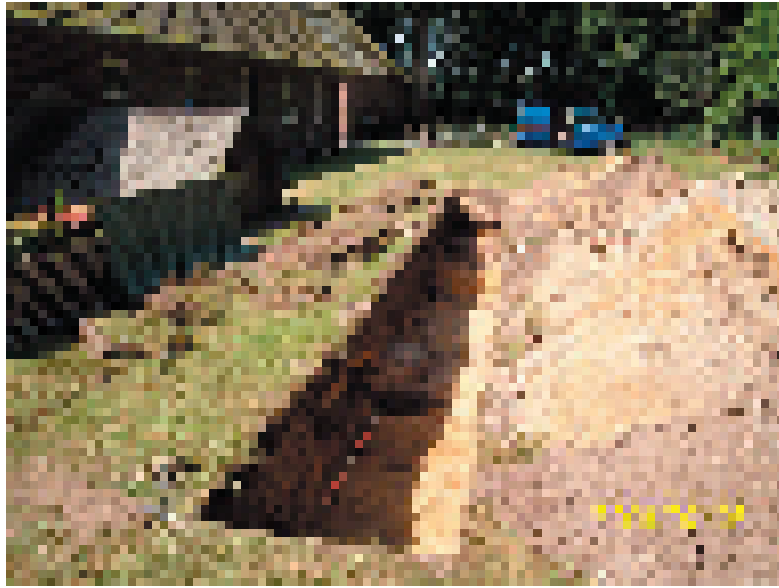
Afb. 5.

*Put I, vlak 1, gezien in westelijke richting*

Put I maakte al snel duidelijk, dat de sloop van landhuis Eikenburg grondig is geweest. In profiel 1 werden de uitbraaksporen van de oostelijke en westelijke zijmuur gevonden (herkenbaar omdat de huidige eigenaar nog wist waar de villa precies aansloot op de boerderij). Hart op hart van deze uitbraaksporen was de villa ongeveer 9 meter breed. Binnen deze uitgebroken muren waren nog enkele puinlagen zichtbaar die samenhangen met de sloop uit de jaren '60. (plastic!). Een opvallend element uit de periode na de afbraak is F3. Dit is een betonnen (of een met beton afgesmeerde bakstenen) put met een betonnen deksel. Vermoedelijk is dit een gierput, ten behoeve van het boerenbedrijf na de sloop van de villa.

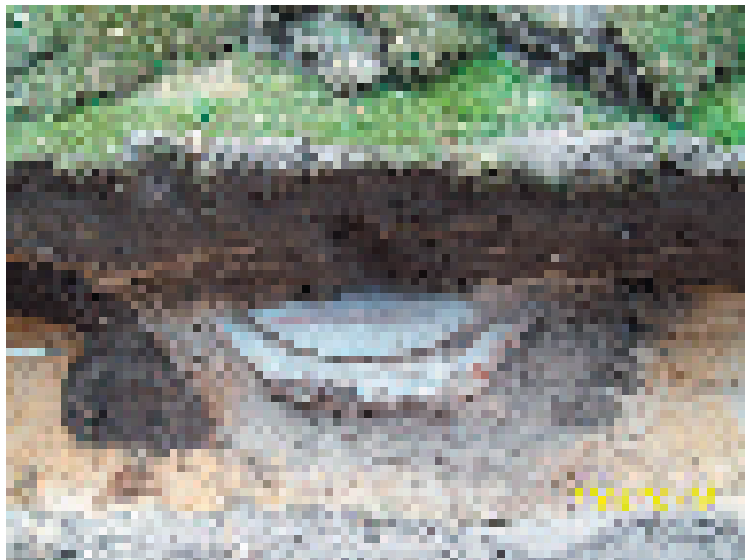
Afb.6.

*Put I, profiel1.  
Betonnen gierput (?) F3*
