**Nader asbestonderzoek Empelseweg 32-32a te  
Rosmalen**

projectnummer 0406933.00  
definitief revisie 00  
24 december 2015

RMS-Europe BV  
Architronbaan 2-40  
5321 JJ Hedel

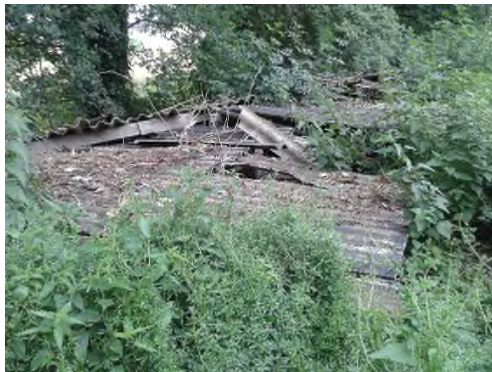
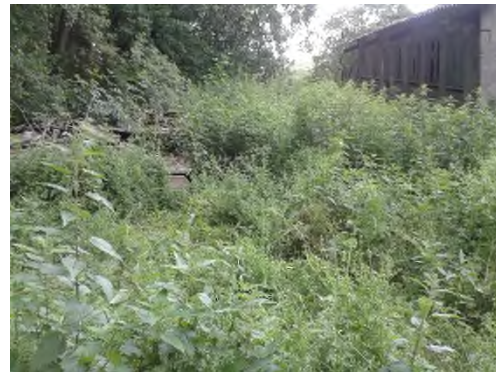
Door Antea Group is in juli 2014 een verkennend bodemonderzoek uitgevoerd (rapport van 4 juli 2014 met kenmerk 269993). De aanleiding voor het onderzoek was de voorgenomen bestemmingsplanwijziging, onroerend goed transactie en nieuwbouw. Uit de analyseresultaten blijkt dat de zintuiglijk schone grond op de locatie maximaal licht is verontreinigd met PAK en PCB. In het grondwater zijn lichte verontreinigingen met enkele zware metalen en xylenen gemeten. Tijdens het onderzoek is geconstateerd dat op een tweetal locaties (gezamenlijke oppervlakte ca 800 m<sup>2</sup>) op het achterterrein grote hoeveelheden asbestverdacht plaatmateriaal is aangetroffen. Zie onderstaande foto's.

Daarnaast is op het voorterrein een asbestverdachte puinverharding (ca 300 m<sup>2</sup>) aangetroffen. Uit de analyseresultaten van het bodemonderzoek worden geen noemenswaardige verontreinigingen met chemische parameters in de bodem verwacht.

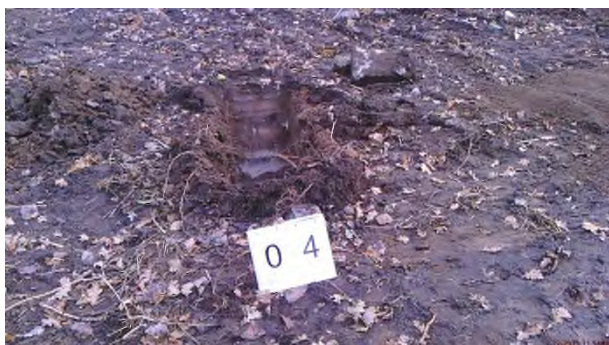
Foto sleuf: 04

| Ruimtelijke eenheden (RE) | Sleufnummers | Diepte (m -mv.) | Grondsoort en veldwaarneming | Monsteromschrijving |
|---|---|---|---|---|
| RE1 | sl04 (maaiveld) | 0,0-0,01 | 4 stukjes asbestverdacht materiaal | V03 |

| Monstercode<br>(sleufnummer) | Aangetroffen<br>stukken | Gewicht<br>(gram) | Hechtgebonden-<br>heid | % chrysotiel | % amosiet | % crocidoliet |
|---|---|---|---|---|---|---|
| V03<br>(ter hoogte van sl04) | 4 plaatjes | 149,47 | nvt | - | - | - |

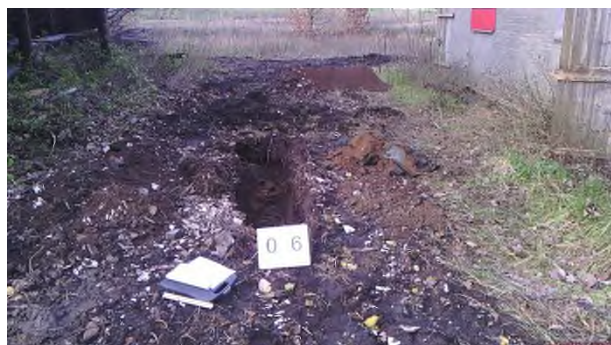
Foto sleuf: 06

In RE2 is in de opgegraven grond bij sleuf sl06 asbestverdacht plaatmateriaal aangetroffen. In de overige sleuven is geen asbestverdacht materiaal aangetroffen. Tevens is bij de visuele maaiveldinspectie van RE1 asbestverdacht (plaat)materiaal heterogeen verspreid door het terrein aangetroffen. Sleuven sl02 t/m sl04 zijn geplaatst daar waar dit materiaal is aangetroffen en is dit materiaal ter plaatse van de betreffende sleuven bemonsterd. Een representatieve monster van dit materiaal is onderzocht conform de NEN 5896. Daarnaast zijn er in totaal 3 grondmonsters onderzocht op het gehalte aan asbest conform de NEN 5707.

In de top laag (eerste 10 cm) ter plaatse van RE1 zijn brokken baksteen aangetroffen. Tevens is bij de visuele maaiveldinspectie van RE1 asbestverdacht (plaat)materiaal heterogeen verspreid door het terrein aangetroffen. Sleuven sl02 t/m sl04 zijn geplaatst daar waar dit materiaal is aangetroffen en is dit materiaal ter plaatse van de betreffende sleuven bemonsterd. In de grond ter plaatse van RE2 zijn bijmengingen met brokken puin aangetroffen. In sleuf sl06 zijn 80 stukjes asbestverdacht (plaat)materiaal aangetroffen.

Ter plaatse van RE2 is asbesthoudend materiaal aangetroffen in sleuf sl06. In deze sleuf wordt de interventiewaarde van 100 mg/kg d.s. ruim overschreden (2.014 mg/kg d.s.). Hier is sprake van voornamelijk hechtgebonden asbest. In de puinhoudende grond ter plaatse van de overige sleuven is geen asbest boven de detectielimiet aangetoond. Bij het huidige gebruik (locatie is momenteel onbewoond/niet in gebruik) is er geen sprake van humane risico's. Verwacht wordt dat omvang van de verontreiniging tussen de 100 en 150 m<sup>3</sup> bedraagt. Gezien het nodig is om een sanering uit te voeren wordt nader onderzoek ons inziens niet zinvol geacht. Geadviseerd wordt om de exacte omvang van de verontreiniging tijdens de sanering te bepalen.

Aangezien de interventiewaarde wordt overschreden is er sprake van een geval van ernstige bodemverontreiniging, zoals omschreven in de Wet bodembescherming. Op basis van de gemeten concentraties is er sprake van onaanvaardbare risico's. Gezien de huidige gebruik is er geen spoedige sanering noodzakelijk. Gezien men voornemens is om werkzaamheden op of in de bodem uit te voeren zal dit moeten worden gemeld aan het bevoegd gezag Wbb, bijvoorbeeld door middel van een BUS-melding. De grondwerkzaamheden dienen onder milieukundige begeleiding (BRL6001) en door een gecertificeerde aannemer (BRL7001) te worden uitgevoerd.

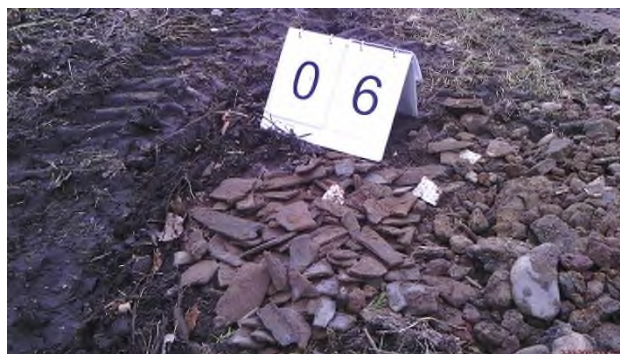
Foto sleuf: 06 (aangetroffen materiaal)

| Ruimtelijke eenheden (RE) | Sleufnummers | Diepte (m -mv.) | Grondsoort en veldwaarneming | Monsteromschrijving |
|---|---|---|---|---|
| RE2 | sl06 | 0,0-0,6 | Zand, brokken puin, 80 stukjes asbestverdacht materiaal | sl06-mm4 |

| Monstercode<br>(sleufnummer) | Aangetroffen<br>stukken | Gewicht<br>(gram) | Hechtgebonden-<br>heid | % chrysotiel | % amosiet | % crocidoliet |
|---|---|---|---|---|---|---|
| V04<br>(sl06) | 80 stukken | 4.800 | goed | 12,5 | - | 3,5 |

| Monstercode<br>(sleufnummers) | Grondsoort en<br>veldwaarnemingen | Diepte<br>(m -<br>mv.) | Berekende gehalten<br>asbest in de fijne frac-<br>tie (gezeefd/geharkt) | | Berekende gehalten as-<br>best in grove fractie<br>(uitgezeefd/uitgeharkt) | | Gewogen gehalten<br>aan asbest (mg/kg ds.)<br>in totale fractie | Overschrijding in-<br>terventiewaarde? |
|---|---|---|---|---|---|---|---|---|
| sl06-mm4 | Zand, brokken puin,<br>80 stukjes asbest-<br>verdacht materiaal | 0,0-0,6 | 56 | 16 | 486,8 | 136,3 | 2.014 | Ja |

Uit de berekening blijkt dat de interventiewaarde ruim overschreden wordt ter plaatse van sleuf sl06. Ter afbakening van de verontreiniging met asbest ter plaatse van RE2 is het mengmonster van de overige sleuven geanalyseerd. Hier zijn geen gehalten boven de detectielimiet aangetoond. De sterke verontreiniging met asbest heeft een duidelijke relatie met het aangetroffen materiaal in de grove fractie (>16 mm). De omvang van de verontreiniging is niet exact te bepalen. Verwacht wordt dat omvang van de verontreiniging tussen de 100 en 150 m<sup>3</sup> bedraagt. Gezien het nodig is om een sanering uit te voeren wordt nader onderzoek ons inziens niet zinvol geacht. Geadviseerd wordt om de exacte omvang van de verontreiniging tijdens de sanering te bepalen.
