## SC-540 Asbestonderzoek Type A

Stal, veldschuur en buiten terrein  
Empelseweg 32a  
Rosmalen

| Asbest Advies Brabant | |
|---|---|
| Projectnummer | 160034 |
| Datum onderzoek | 26 januari 2016 |

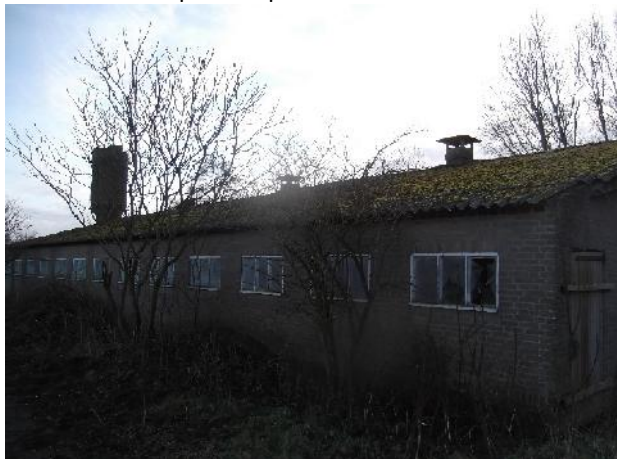
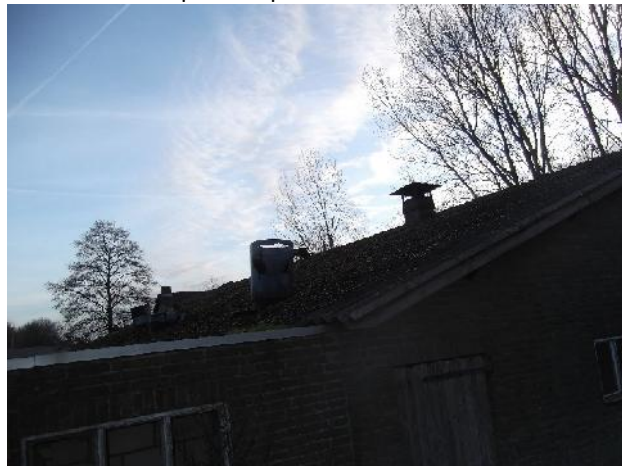
**Bron 1**

| Omschrijving materiaal | Golfplaten (incl. nokstukken) |
| Analyseresultaat | Chrysotiel 10-15 % vol. en Crocidoliet 2-5 %vol. |
| Locatie vindplaats | Dak stallen |
| Graad / mate van verwerking / aantasting | licht tot matig verweerd en licht tot matig beschadigd |

Foto 1: Golfplaten op dak stal

Foto 2: Golfplaten op dak stal

| Wijze van verwijdering | Buitensanering conform SC-530 |

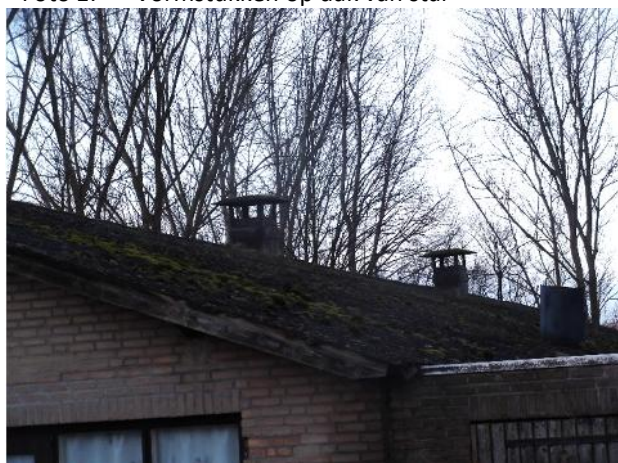
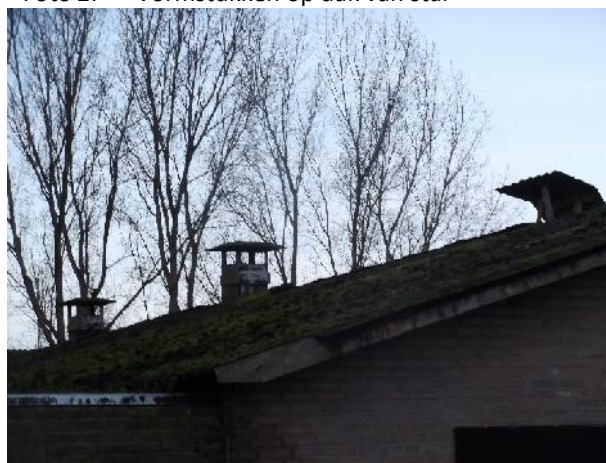
**Bron 2**

| Omschrijving materiaal | Vormstukken |
| Analyseresultaat | Chrysotiel 10-15 % vol. |
| Graad / mate van vertering / aantasting | licht tot matig verweerd en licht tot matig beschadigd |

Foto 1: Vormstukken op dak van stal

Foto 2: Vormstukken op dak van stal

| Wijze van verwijdering | Buitensanering conform SC-530 |

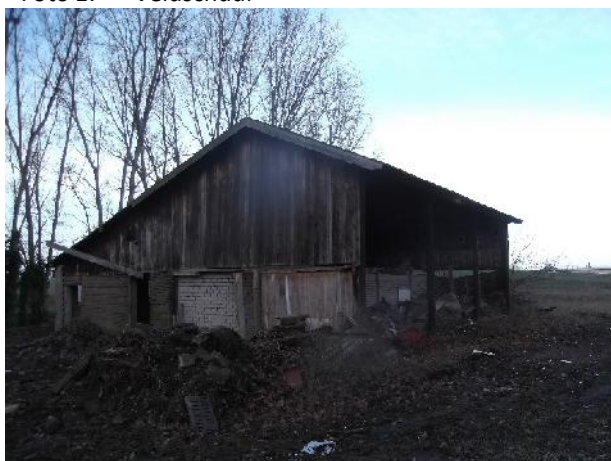
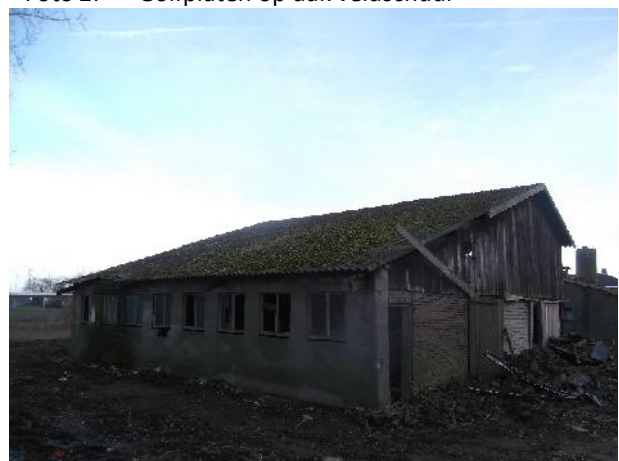
**Bron 3**

| Omschrijving materiaal | Golfplaten (incl. nokstukken) |
| Analyseresultaat | Chrysotiel 10-15 % vol. |
| Graad / mate van vertering / aantasting | licht tot matig verweerd en licht tot matig beschadigd |

Foto 1: Veldschuur

Foto 2: Golfplaten op dak veldschuur

| Wijze van verwijdering | Buitensanering conform SC-530 |

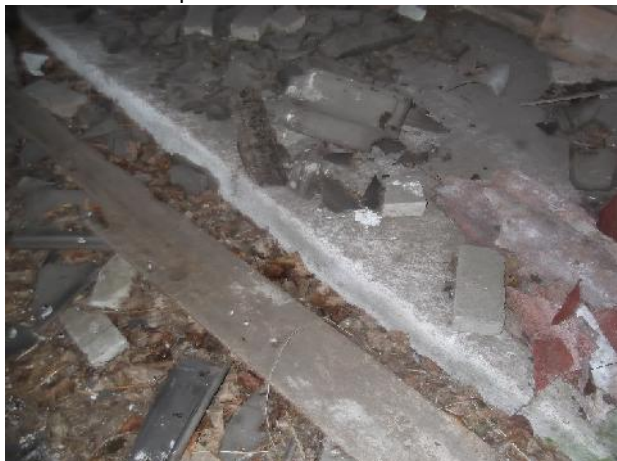
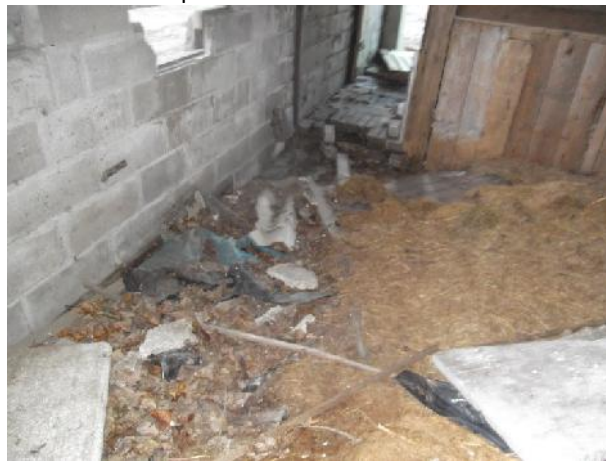
**Bron 4**

| Omschrijving materiaal | Golfplaat en restanten |
| Analyseresultaat | Chrysotiel 10-15 % vol. en Crocidoliet 2-5 %vol. |
| Graad / mate van verwerking / aantasting | licht tot matig verweerd en zwaar beschadigd |

Foto 1: Golfplaat en restanten in veldschuur

Foto 2: Golfplaat en restanten in veldschuur

| Wijze van verwijdering | Binnensanering in containment conform SC-530 |
| Opmerking | Wij adviseren om veldschuur af te sluiten en niet meer te betreden en deze op korte termijn te saneren conform de SC-530. |

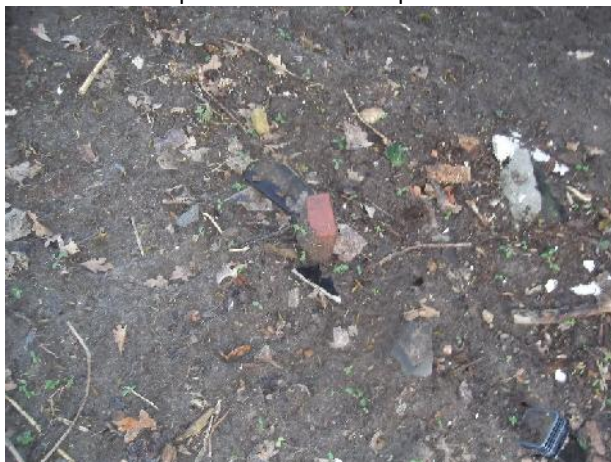
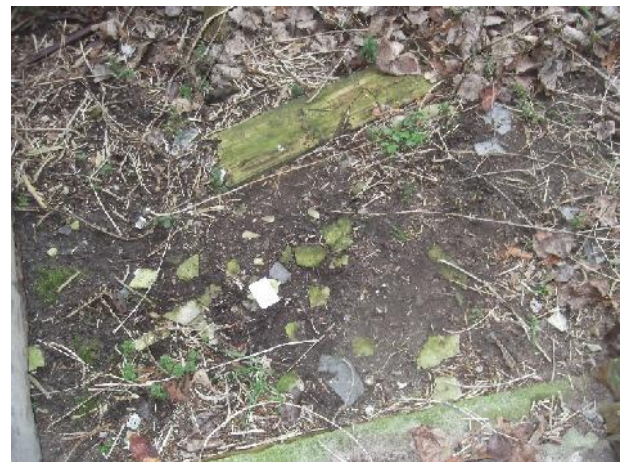
**Bron 5**

| Omschrijving materiaal | Golfplaten, plaatmateriaal en restanten |
| Analyseresultaat | Chrysotiel 10-15 % vol. |
| Graad / mate van verwerking / aantasting | licht tot matig verweerd en zwaar beschadigd |

Foto 1: Golfplaat en restanten op buiten terrein

Foto 2: Plaatmateriaal en restanten

| Wijze van verwijdering | Buitensanering conform SC-530 |
| Opmerking | Wij adviseren om het buiten terrein af te zetten niet meer te betreden en deze op korte termijn te saneren conform de SC-530. De inspectie betreft enkel het maaiveld. |

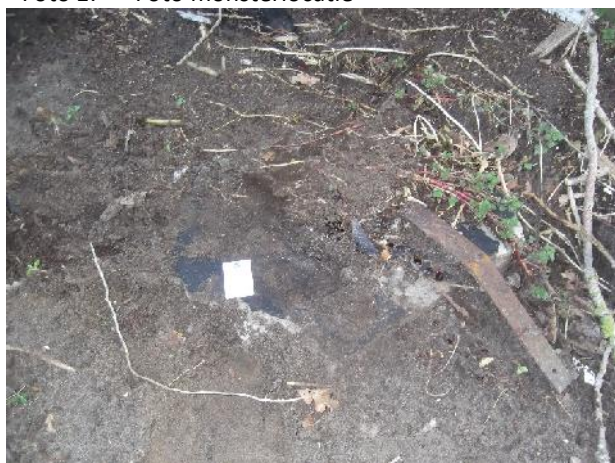
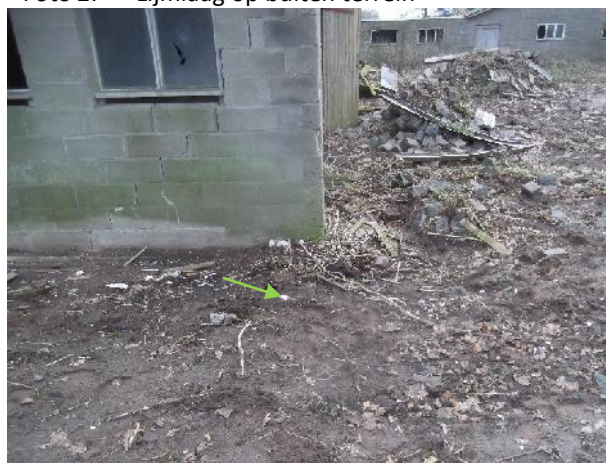
**Bron 6**

| Omschrijving materiaal | Lijmlaag |
| Analyseresultaat | Asbest niet aantoonbaar (< 0,1%) |

Foto 1: Foto monsterlocatie

Foto 2: Lijmlaag op buiten terrein

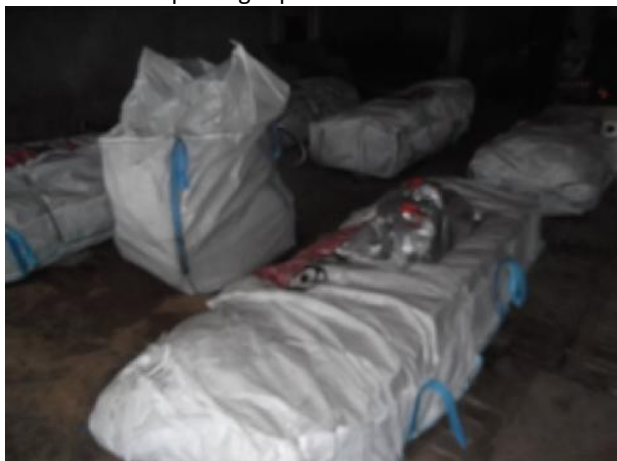
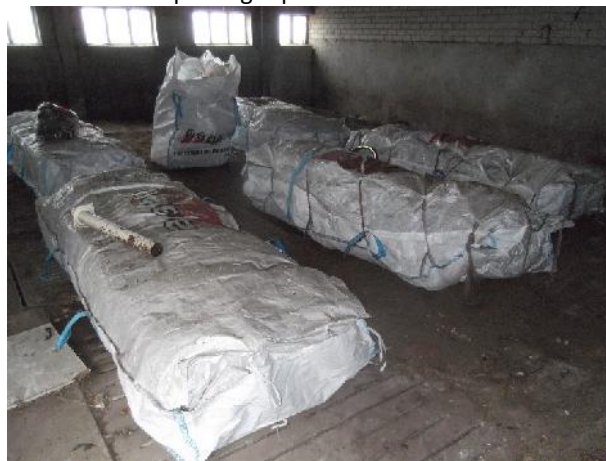
**Bron 7**

| Omschrijving materiaal | Golfplaat en restanten |
| Analyseresultaat | Chrysotiel 10-15 % vol. |
| Graad / mate van verwerking / aantasting | geen, niet verweerd en niet beschadigd |

Foto 1: Verpakte golfplaten in stal

Foto 2: Verpakte golfplaten in stal

| Wijze van verwijdering | Binnensanering in containment conform SC-530 |

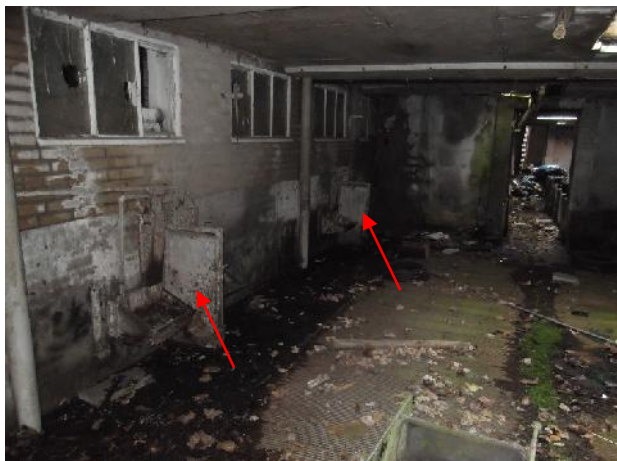
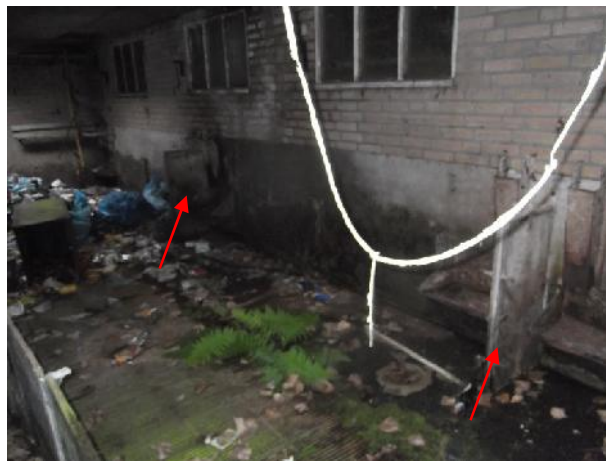
**Bron 8**

Foto 1: Varkensschot in stal

Foto 2: Varkensschot in stal

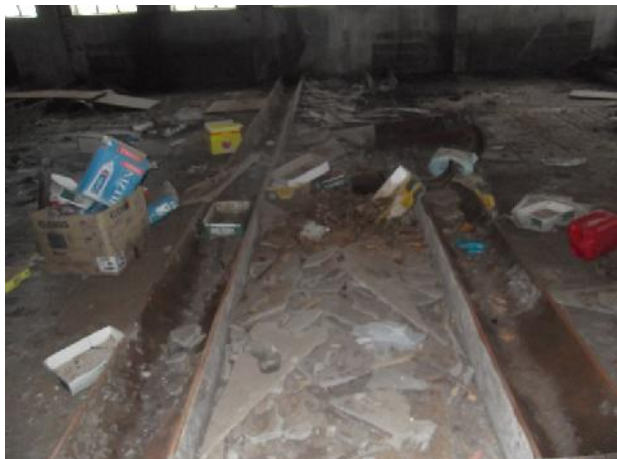
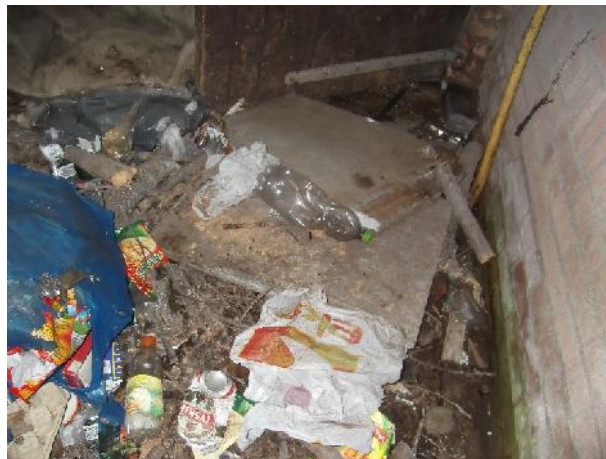
**Bron 9**

Foto 1: Varkenschotten en restanten in stal

Foto 2: Varkenschot in stal

| Opmerking | Wij adviseren om de stallen af te sluiten en niet meer te betreden en deze op korte termijn te saneren conform de SC-530. |

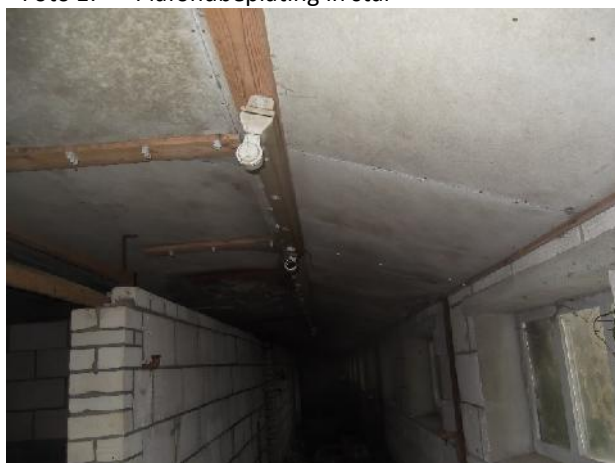
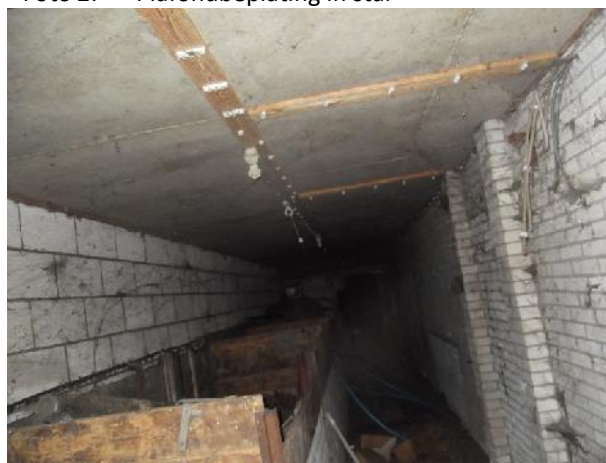
**Bron 10**

Foto 1: Plafondbeplating in stal

Foto 2: Plafondbeplating in stal

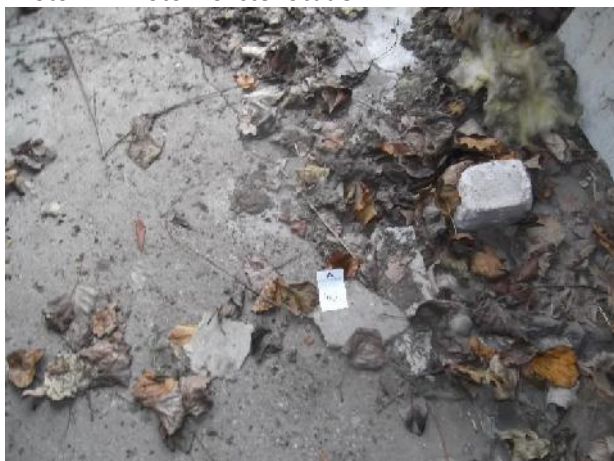
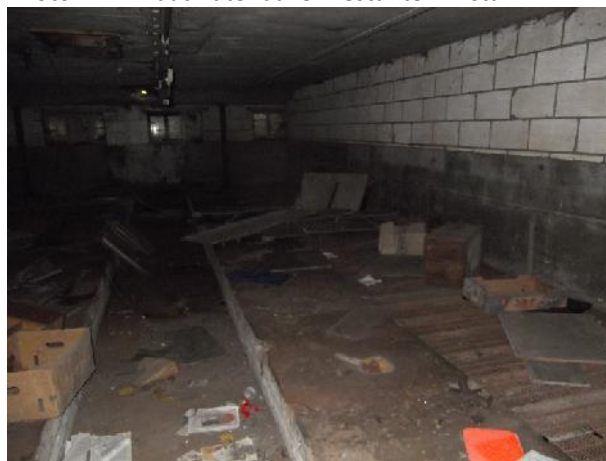
**Bron 11**

Foto 1: Foto monsterlocatie

Foto 2: Plaatmateriaal en restanten in stal

| Opmerking | Wij adviseren om de stallen af te sluiten en niet meer te betreden en deze op korte termijn te saneren conform de SC-530. |
