## Bouwhistorische verkenning met waardenstelling

Boerderij Hoolstraat 12 Nuland

Bouwhistorische verkenning met waardestelling Hoolstraat 12 Nuland

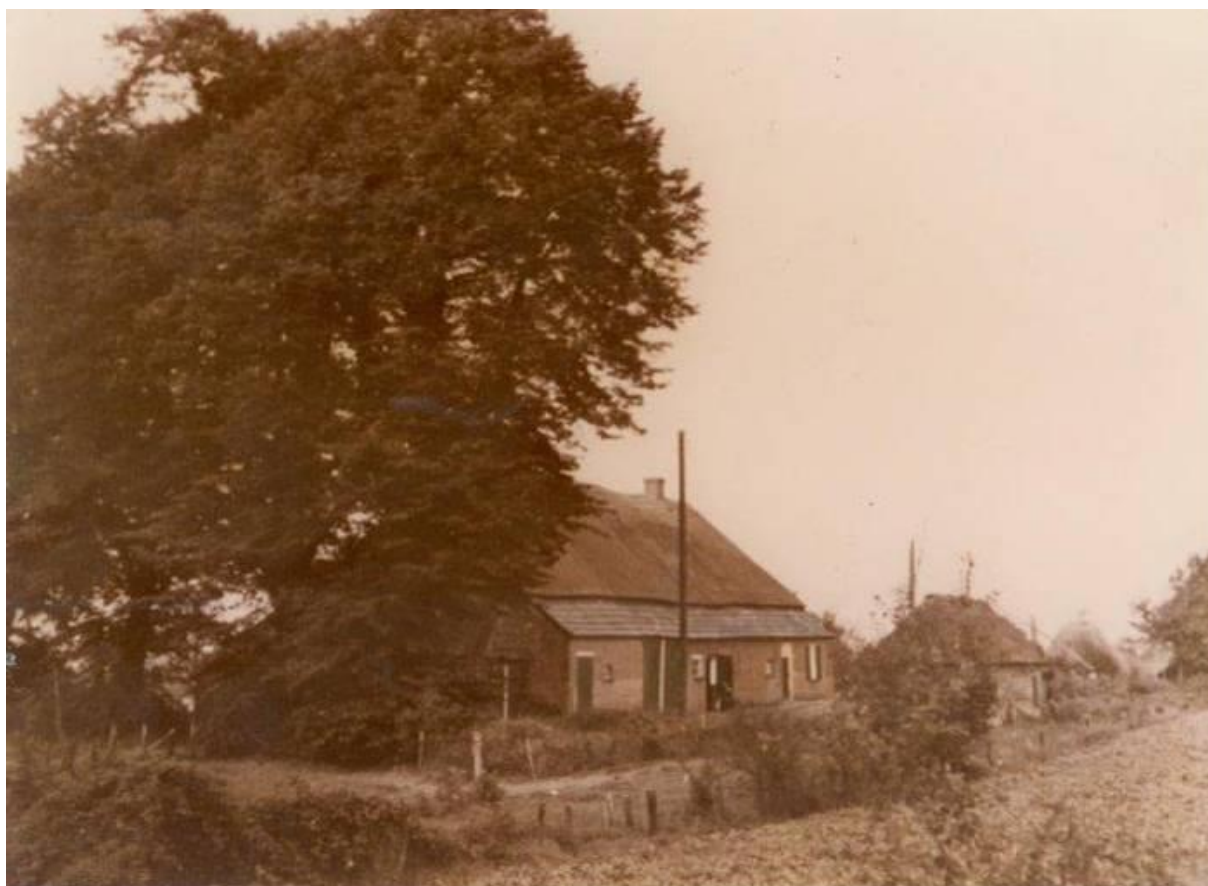
*Oude foto van de boerderij in de jaren '50 van de vorige eeuw (bron: Roy Verstegen)*

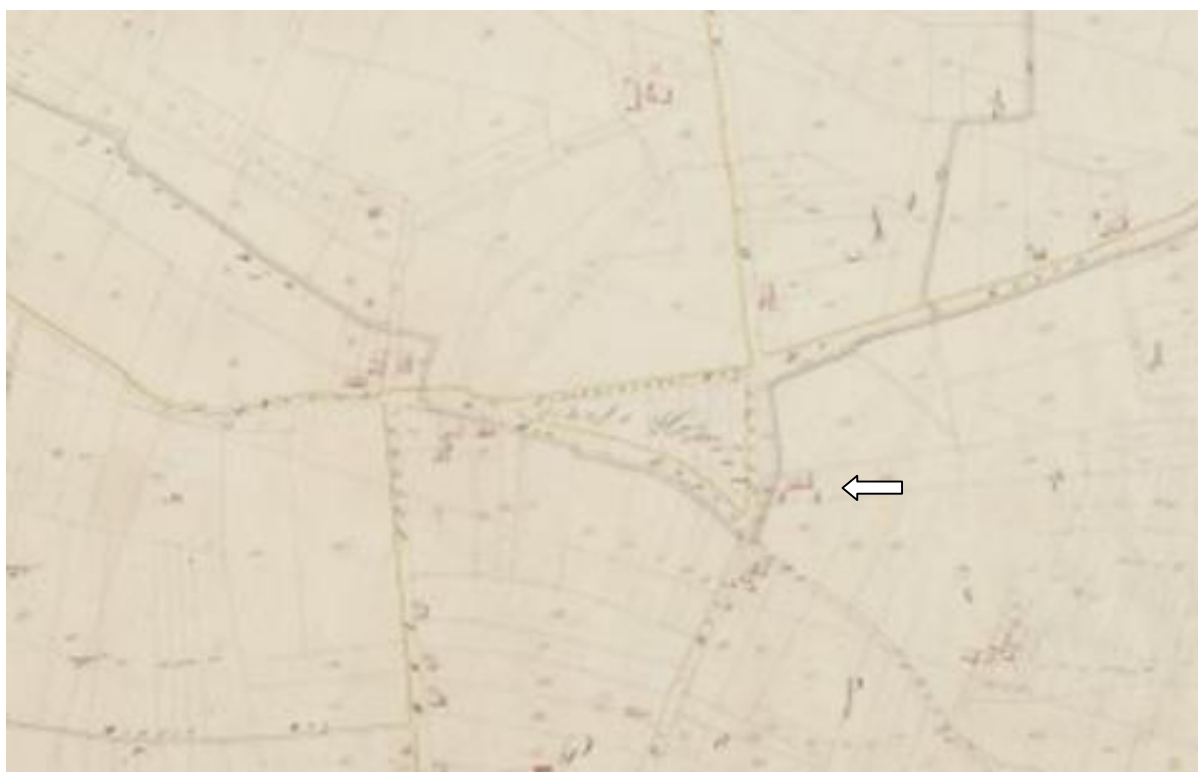
Op de kadasterkaart van 1832 staat een rechthoekig gebouw aangegeven met ten zuidoosten van de woonhuiszijde een klein gebouwtje. Dit kan een bakhuisje zijn geweest, hoewel er tot de jaren 60 van de vorige eeuw op deze plaats nog een schop stond. Ten zuidwesten van de schuurzijde, pal aan de dijk, bevindt zich op deze kaart een ander gebouw dat waarschijnlijk een schop of schaapskooi is geweest. De boerderij heeft op de kadasterkaart ongeveer dezelfde afmetingen als de huidige boerderij. Waarschijnlijk was de boerderij toen een hallenhuis met langeveluitbouw (aangebouwde schuur).

Kadasterkaart van 1832 met bij de pijl de boerderij (bron: [www.watwaswaar.nl](http://www.watwaswaar.nl))

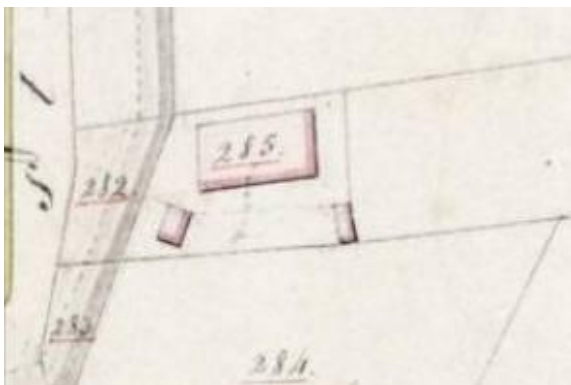
Kadasterkaart van 1832 met boerderij en bijgebouwen (bron: [www.watwaswaar.nl](http://www.watwaswaar.nl))

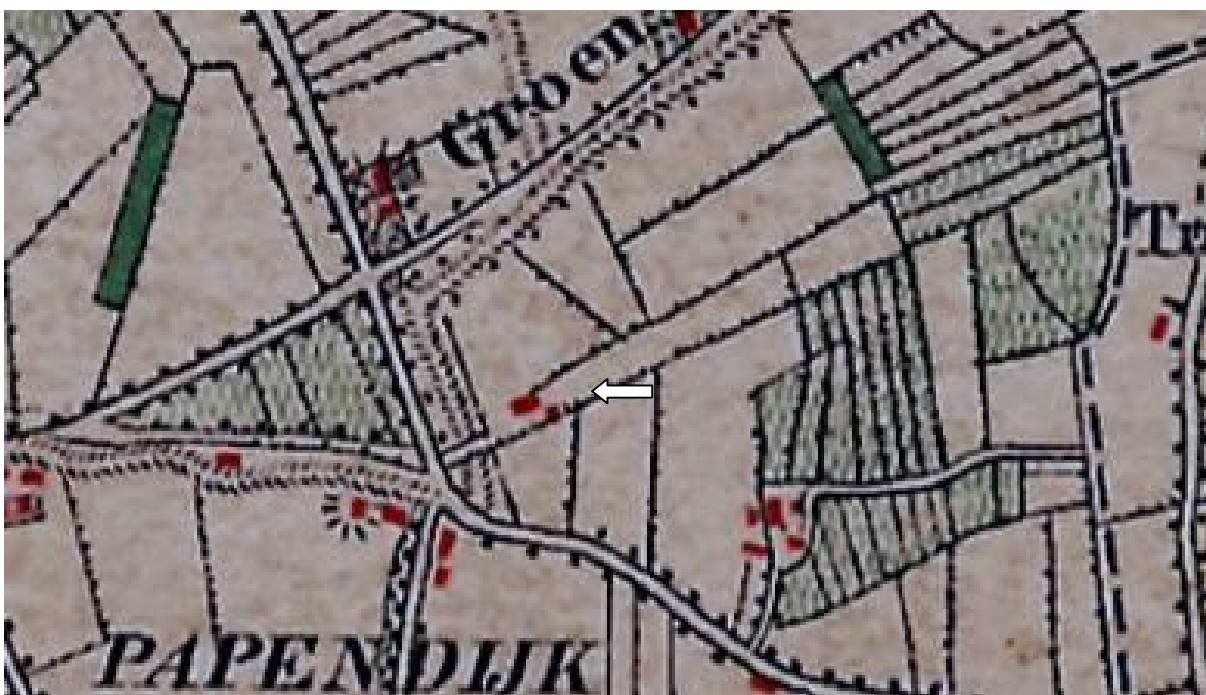
Topografische Militaire kaart van 1868, met hierbij de weg verlegd tot achter de dijk (bron: [www.watwaswaar.nl](http://www.watwaswaar.nl))

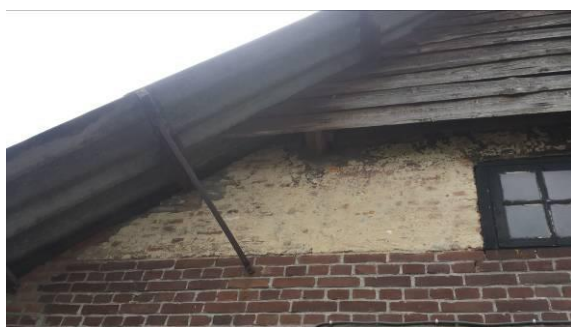
*foto: het bovenste gedeelte van de kopgevel met (besmeerde) ijsselsteentjes.*

Het muurgedeelte met de ijsselsteentjes is opgetrokken in kruisverband en gestuct in een lichtgele kleur. Links bevindt zich een klein vierruits zolderraam, rechts een zwart geteerd hooiluik. Het kozijn van dit hooiluik heeft aan de onderzijde oren. Dit geveldeel dateert waarschijnlijk uit het einde van de 18-e eeuw en is bij de verbouwing rond 1900 niet meegenomen.

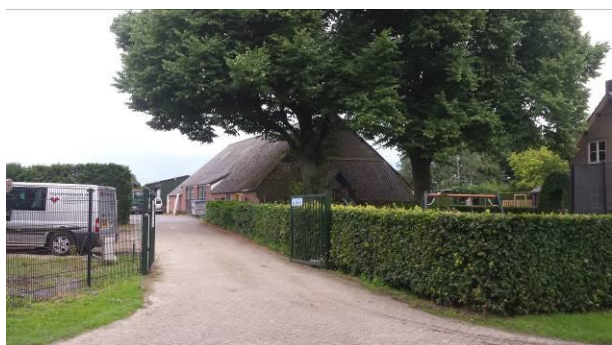
Foto links: de lange noordgevel gezien vanaf de huidige inrit naar het bedrijf.

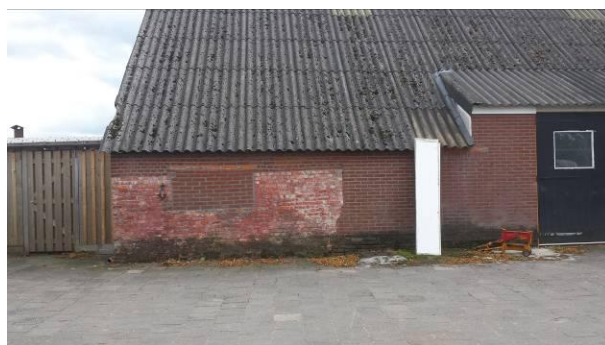
Foto rechts: linker deel van de lange noordgevel met hierin ouder metselwerk ter plaatse van de voormalige kelder.

Geheel links is bij het woongedeelte nog een stukje keldermuur behouden gebleven. Het is opgetrokken uit een soort rode Belgische steen met daarnaast delen met restanten van rode verf. In dit muurdeel bevindt zich een in de jaren 90 dichtgezet raam.

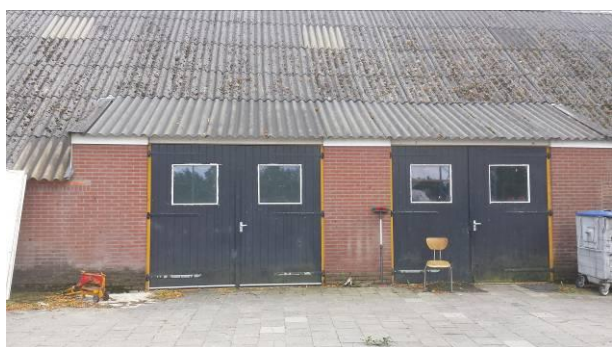
Foto links: inrijdeuren en gevelwerk uit de jaren '90.

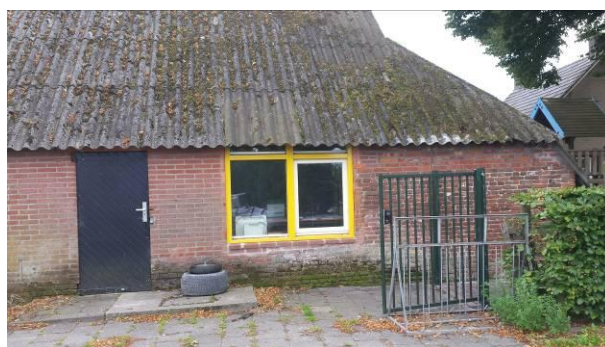
Foto recht: deur en raam achterin de voormalige boerderij, met rechts in beeld de afhang/karschop.

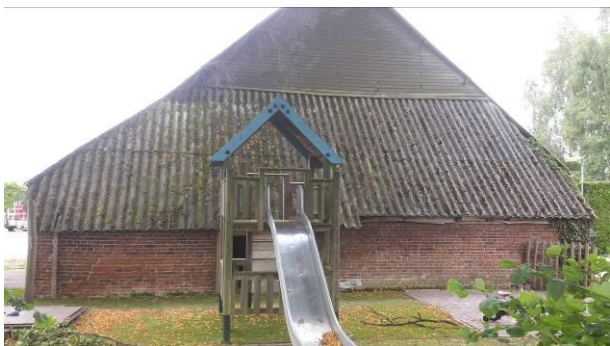
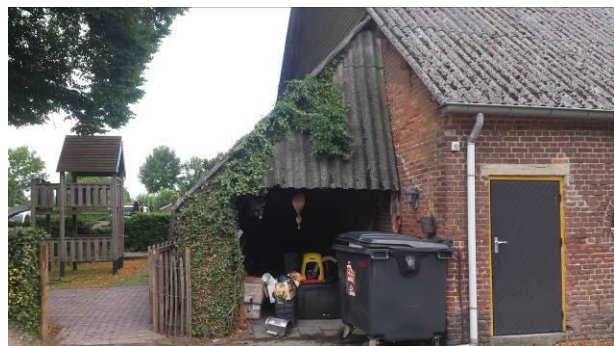
Foto links: achterzijde van de westgevel (buitengevel van de afdang/karschop) | foto rechts: zij-ingang van de afdang/karschop.

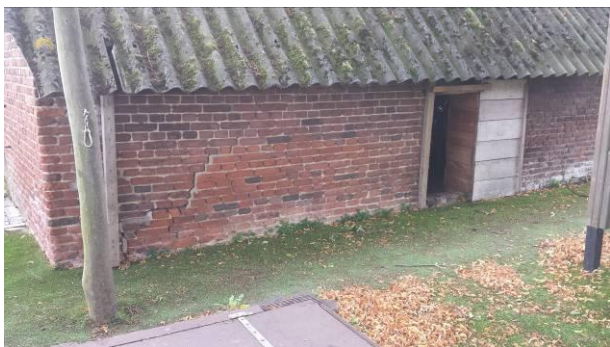
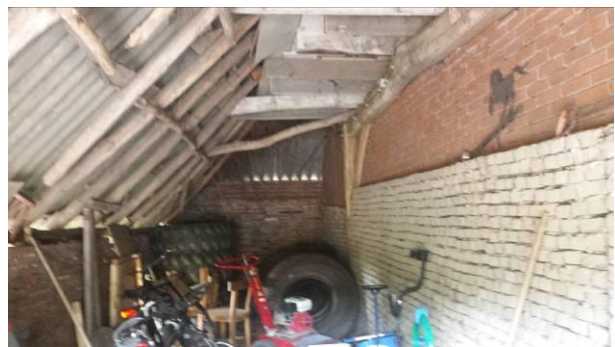
Foto links: achterzijde van de westgevel met het varkensdeurtje | foto rechts: binnenzijde van de afdang/karschop met rechte de kopgevel van de hoofdbouw van de boerderij, met onder cementstenen en hierboven bakstenen uit de jaren '90 en het gebint in de muur.

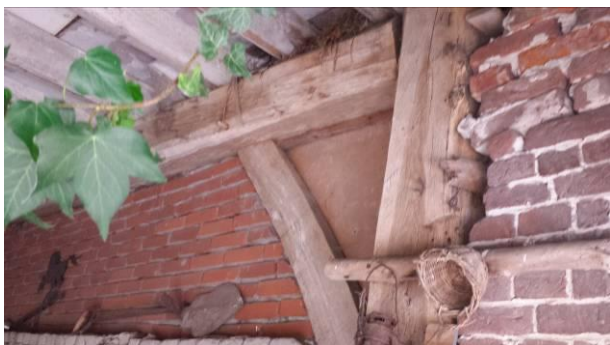
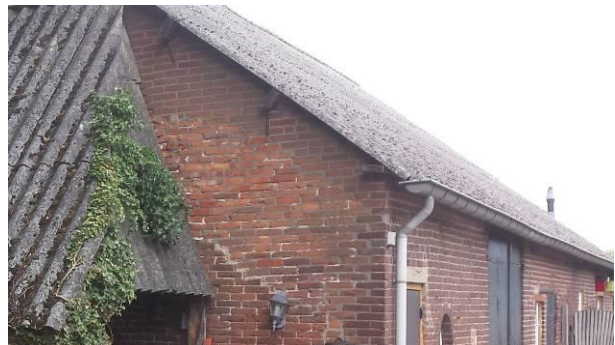
Foto links: gebint in de kopgevel van de hoofdbouw van de boerderij, binnen in de afdang/karschop | foto rechts: sporen van gefaseerde ophoging van de daklijn in de kopgevel als gevolg van ophogen van de zuidgevel en aanpassingen aan de kap.

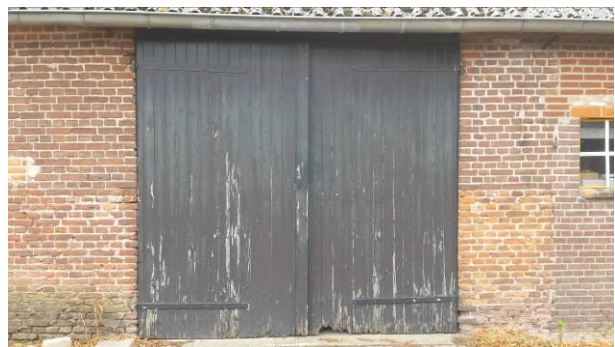
Foto links: de toegevoegde toegangsdeur met betonlatei, hiernaast het halve maantje.  
Foto rechts: de nog aanwezige grote deeldeuren.

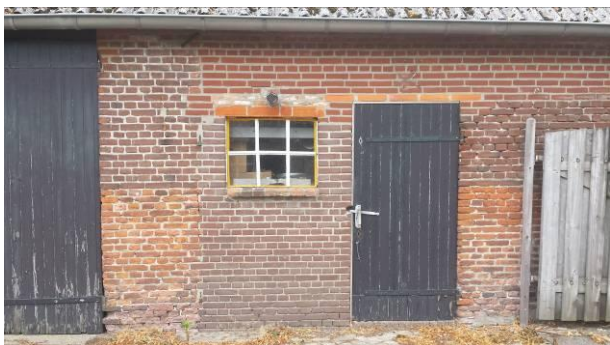
Foto links: de dicht gezette sparing van de voormalige mestdeuren, hierbij vervangen door een loopdeur en en stalen raampje.

In het stalgedeelte zijn de bouwsporen van de voormalige mestdeuren, rechts naast de deeldeuren, nog duidelijk waar te nemen. De duimen zijn aan beide zijden in de muur aanwezig. Ter plaatse bevindt zich nu een enkele deur met daarnaast een zesruits stalen stalraam. Dit stalraam is aan de bovenzijde recht en heeft aan de onderzijde een gemetselde lekdoorpel van platte stenen. Ter plaatse van de voormalige toegangsdeur naar de voorstal bevindt zich thans een vierruits betonnen stalraam met aan de onderzijde een gemetselde ventilatiesleuf. Rechts hiervan bevindt zich een zesruits stalen stalraam waarvan de bovenste helft klepraam is.

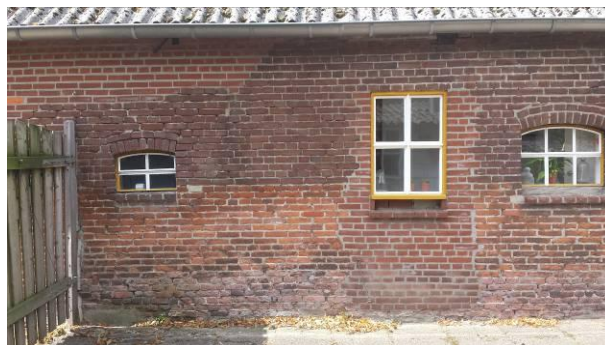
Foto rechts: de dichtgezette toegangsdeur van de voorstal, met rechts nog net in beeld het stalen raampje als onderdeel van de voorstal, wat uitzonderlijk is (zie hoofdstuk "interieur-woongedeelte")

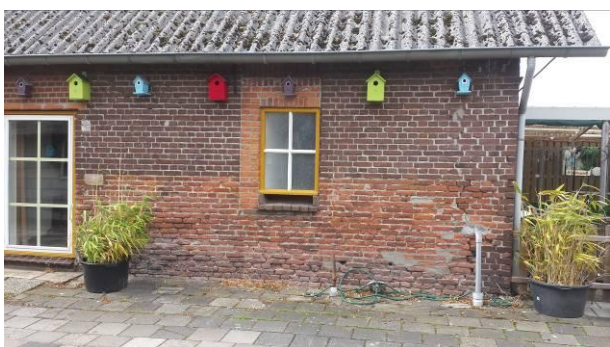
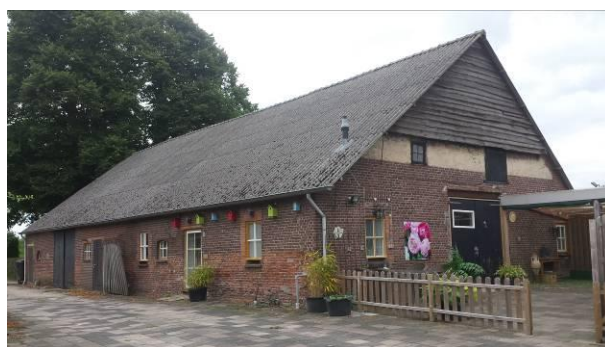
Foto links: links in beeld de sparing waarin zich de voordeur bevonden heeft met hierboven het dichtgezette bovenraam, rechts de plaats van het woonhuisraam in de lange gevel. Duidelijk is op deze foto te zien dat de gevel in twee fasen gebouwd is: eerst het onderste deel uit halfweg de 19<sup>e</sup> eeuw, vervolgens een ophoging van rond 1900.

In het woongedeelte bevindt zich rechts van het stalen stalraam, ter plaatse van de voormalige voordeur, een eenruits raam onder een stalton latei. Rechts van dit raam, op ongeveer 1.50m. hoogte is een met cement aangebrachte plaquette waarop 1-6-1934 is ingekrast. Iets hoger bevindt zich een wit geverfd vierkantje waarop met zwart het oude huisnummer is aangegeven. De aanwezige bouwsporen geven aan dat de voormalige voordeur een bovenlicht had. Links en rechts zijn duimen en de neus van een klinkstel ingemetseld. De vormgeving hiervan duidt er op dat ze zijn aangebracht in de jaren 60 toen de voormalige voordeur vervangen werd door een naar buiten draaiende staldeur. Geheel rechts bevindt zich een betonnen vierruits raam met gemetselde ventilatiesleuf op de plaats van een voormalig woonhuisraam. De staande anderhalfsteense strek is nog zichtbaar onder de dakrand. Dit raam had dezelfde afmetingen als het raam in de oostgevel.

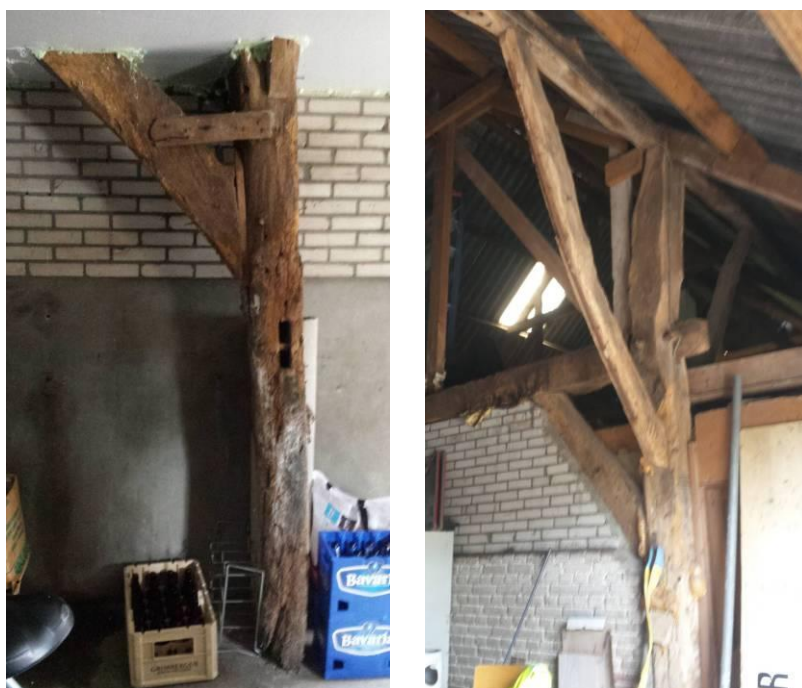
*De gebintstijlen op respectievelijk, D2 en E2 (zie stramienindeling plattegrond)*

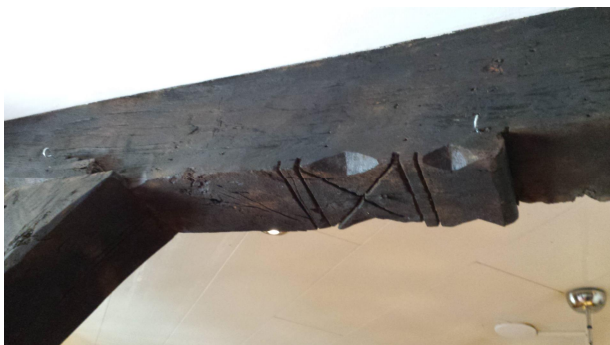
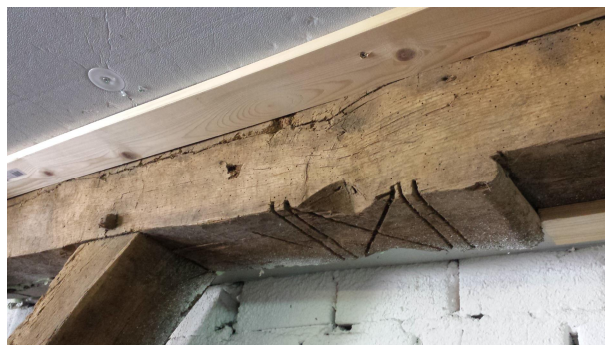
*Sleutelstuk in de ankerbalk op as C, op de linker foto het sleutelstuk nabij C2, op de rechter foto het sleutelstuk nabij as C4.*

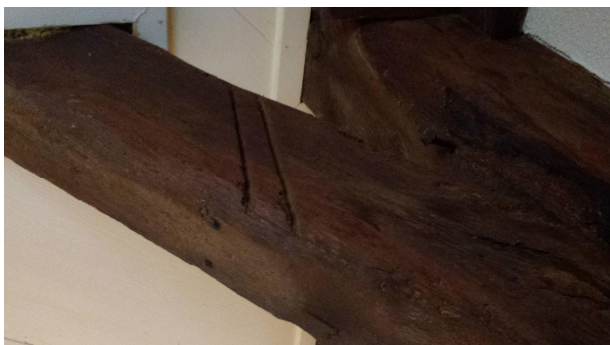
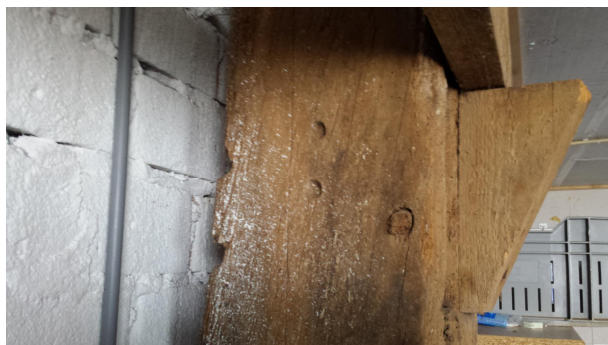
*Nummering van de gebinten, links twee sneden als nummering 2, rechts twee puntjes als nummering 2.*

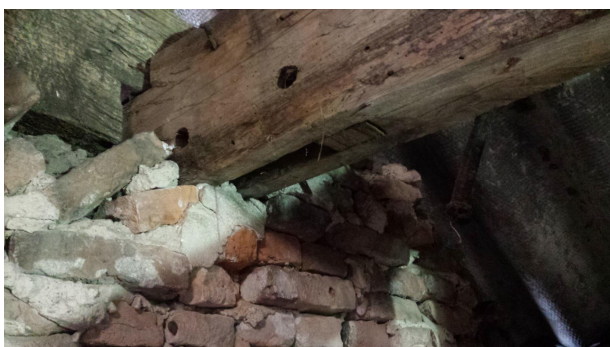
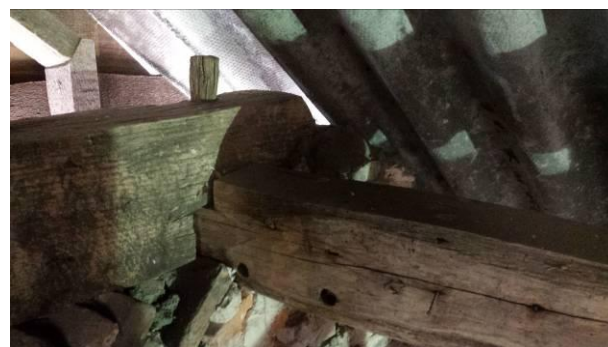
*Foto links: gat waarin zich een stijl bevonden heeft ter binnenzijde van de huidige gemetselde kopgevel (op as A2)  
Foto rechts: ligger als muurplaat waarop het wolfseind van de kap bij de gemetselde kopgevel rust (op as A2), is in het verleden niet ondersteund geweest door metselwerk maar ligt zowel links als rechts op de aan de voorzijde verlengde gebintplaat op.*

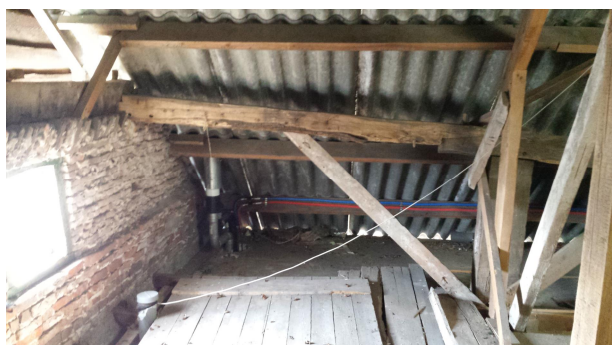
Foto links: verlengde muurplaat aan de woonhuiszijde (as 2 tussen A en B)

Aan de zijde van de topgevel is duidelijk te zien dat de gebintplaat aan beide zijden ongeveer 2.80 meter verlengd is. Aan de beide uiteinden van de verlengingen, tegen de kopgevel, zit aan beide zijden aan de onderkant een inkeping met een pengat. Mogelijk zijn hier voorheen dunnere staanders aan bevestigd geweest. Aan de westzijde zijn beide gebintplaten door een horizontale balk met elkaar verbonden. De verschillende bijgevoegde doorsneden geven hierin meer duidelijkheid.

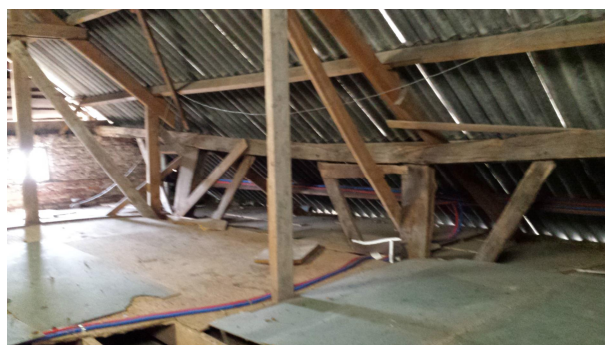
Foto rechts: gebintplaat, staanders en windschoren (as 2 tussen A en C)

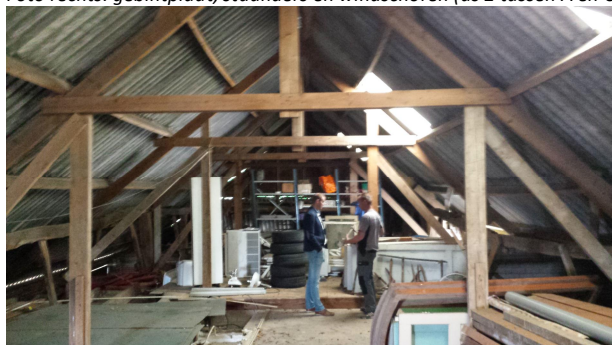
Foto links: overzicht over de huidige zolder met kapspanten uit de vorige eeuw en een vlakker dak met golfplaten.

De kap is in de jaren 60 geheel vernieuwd en bestaat uit eigentijdse vurenhouten kapspanten. De indruk bestaat dat de huidige kap een flauwere helling heeft dan het oorspronkelijke gebouw.

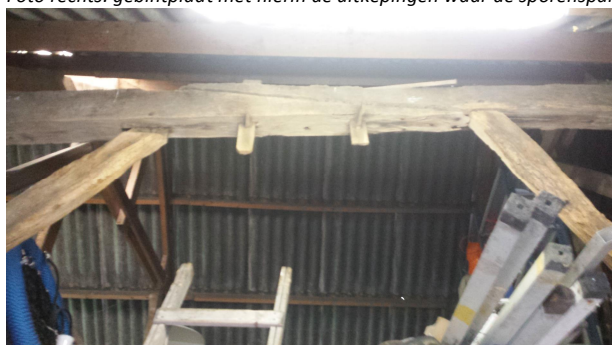
Foto links: verbinding van de muurplaat middels twee wigen op as 4 tussen D en E.

Op de zolderverdieping is de gebintplaat nog nagenoeg gaaf aanwezig. Aan de noordzijde, tussen het derde en vierde gebint, heeft de gebintplaat een bijzondere las. De verbinding is een scherf met twee verticale flauw toelopende brede wiggen, die aan de onderzijde van de gebintplaat voorzien zijn van een horizontale kleine wig, waardoor de las op een hechte wijze verankerd is. Het tweede gebint mist aan de noordzijde de oorspronkelijke windschoren. Thans bevinden zich op die plaats met nagels aangebrachte vurenhouten schoren.

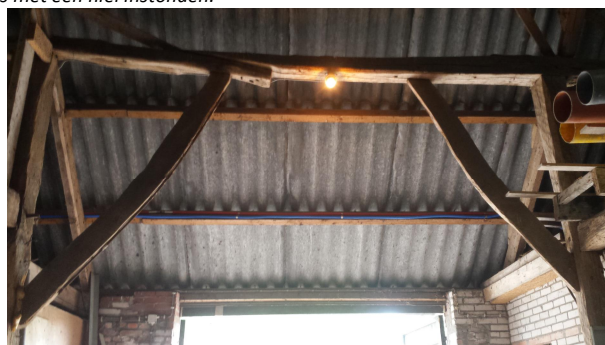
Foto rechts: aansluiting van het oorspronkelijke gebint (links) aan de uitbreiding van het schuurgedeelte (rechts) op 2 tussen E en F.
