## DPO Leidingtracé – Vlijmen-Bokhoven

Milieuhygiënisch vooronderzoek

Kenmerk : 1904M503/IDI/rap1  
Datum : 1 augustus 2019

Opdrachtgever : Lieveense CSO  
Postbus 3199  
4800 DD Breda

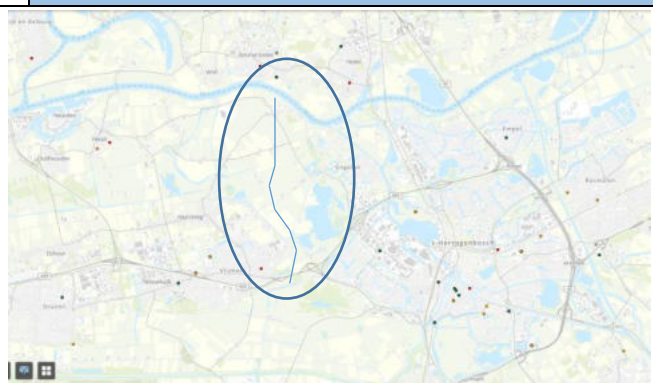
| Vraag | | Bronnen |
|---|---|---|
| Belendingen | Alle richtingen<br><br><b>Afbeelding 2:</b> Locatie van het onderzoeksgebied (bron IDDS projectenkaart) | IDDS<br>Projectenkaart |

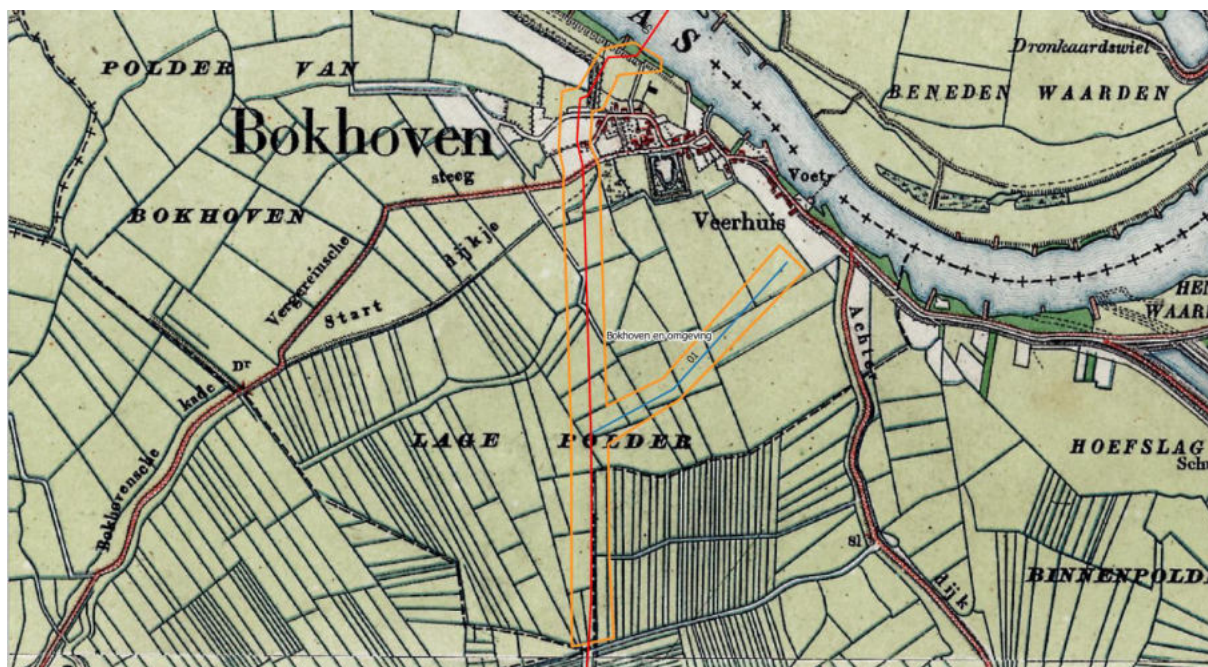
Deellocatie 1: Bokhoven en omgeving in 1901 (bron: topotijdreis.nl)

| TABEL 2.5a: potentiële bronnen van bodemverontreiniging | | | Bronnen |
|---|---|---|---|
| 1) Bokhoven en omgeving | Voormalig gebruik | Op het geraadpleegde historische kaartmateriaal is te zien het te graven tracé door het gedeelte van Bokhoven loopt wat bebouwd is in de periode 1976-1980. Voordat dit gebied bebouwd was, is het in gebruik geweest als zijnde landbouw. Het overige gedeelte van het te vergraven leidingtracé is gelegen in braakliggend terrein.<br><br>Het leidingtracé kruist meerdere historische watergangen. Het gaat hier vermoedelijk om kavelsloten. Ook kruist het tracé ten noorden van Bokhoven een historische dijk (geen naam bekend). | Google Maps /<br><br>Topotijdreis /<br><br>Bodemloket /<br><br>BAG-Viewer |
| | Conclusie van potentiële bronnen | Als verdachte locaties worden de slootdempingen en de historische dijk aangemerkt. Deze zijn mogelijk opgehoogd/gedempt met bodemvreemde materialen, welke verdacht zijn op de kritische parameters zware metalen, PAK en asbest. | |

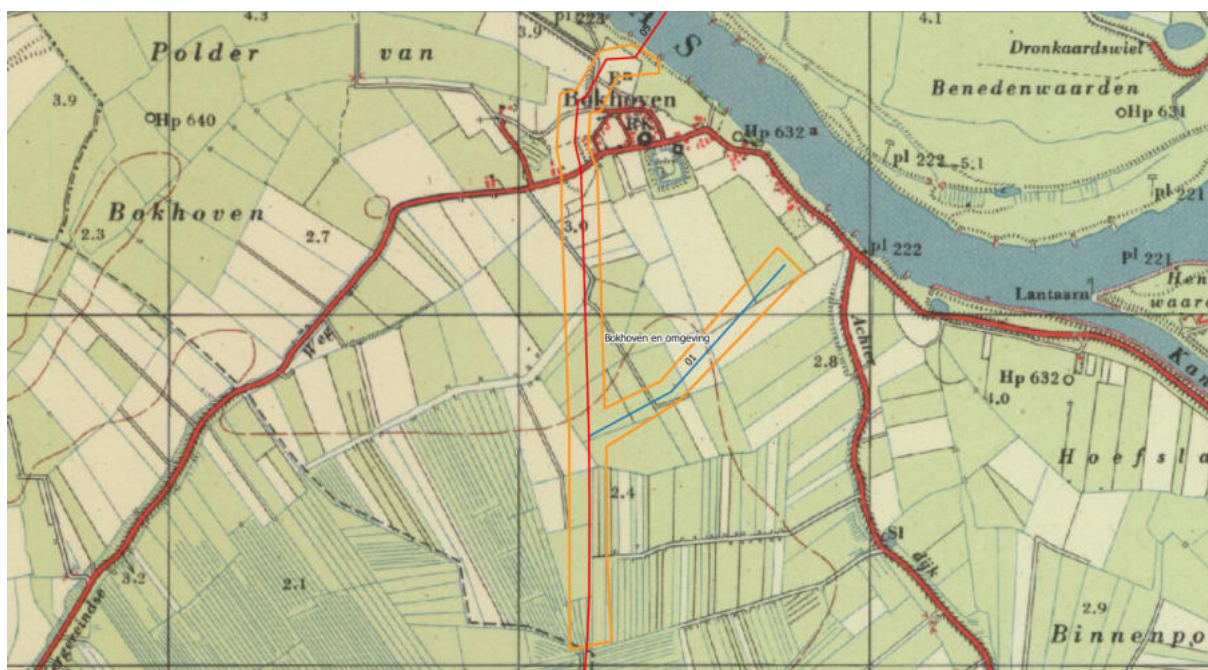
Deellocatie 1: Bokhoven en omgeving in 1963 (bron: topotijdreis.nl)

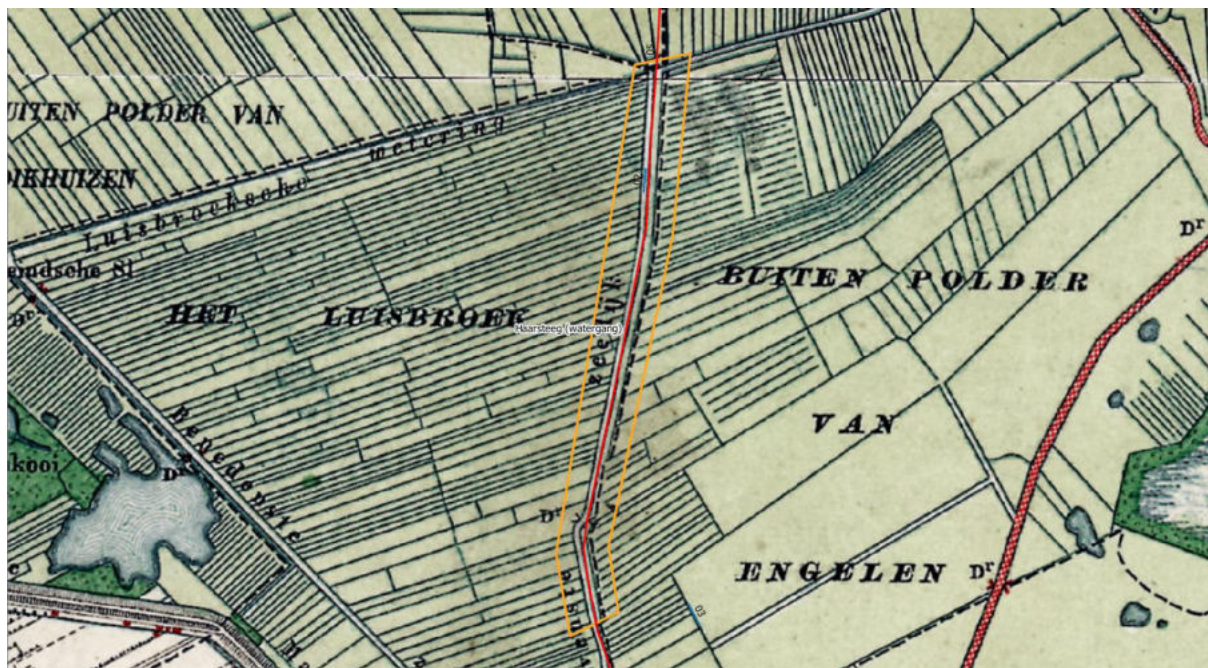
Deellocatie 2: Haarsteeg (watergang) in 1901 (bron: topotijdreis.nl)

| TABEL 2.5a: potentiële bronnen van bodemverontreiniging | | | Bronnen |
|---|---|---|---|
| 2) Haarsteeg (watergang) | Voormalig gebruik | Het te graven leidingtracé zal worden gegraven ter plaatse van de voormalige Zeedijk. Deze dijk heeft bestaan tot tenminste 1976. Momenteel is deze locatie in gebruik als zijnde een sloot. Waarschijnlijk is de Zeedijk tussen het eind van de jaren '70 en het heden afgebroken, omdat deze zijn functie verloren had. | |
| | Conclusie van potentiële bronnen | Mogelijk is de dijk in het verleden verstevigd/opgehoogd met bodemvreemde materialen. Deze kunnen bij de afbraak van de dijk in de bodem terecht gekomen zijn. | |

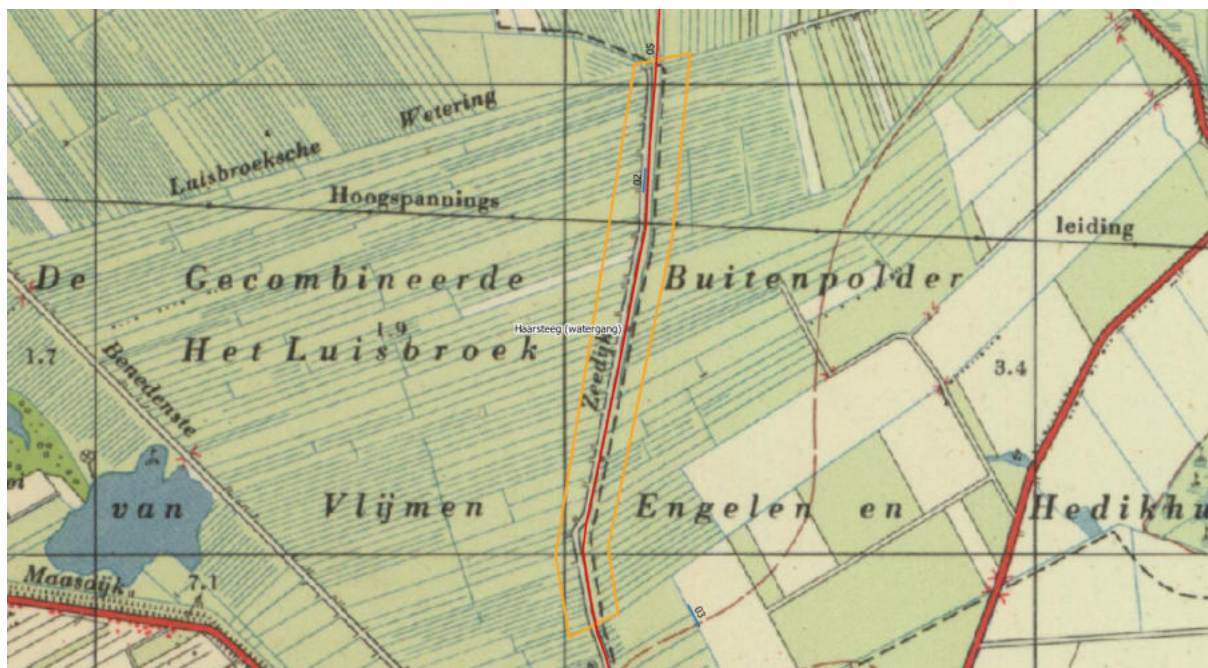
Deellocatie 2: Haarsteeg (watergang) in 1963 (bron: topotijdreis.nl)

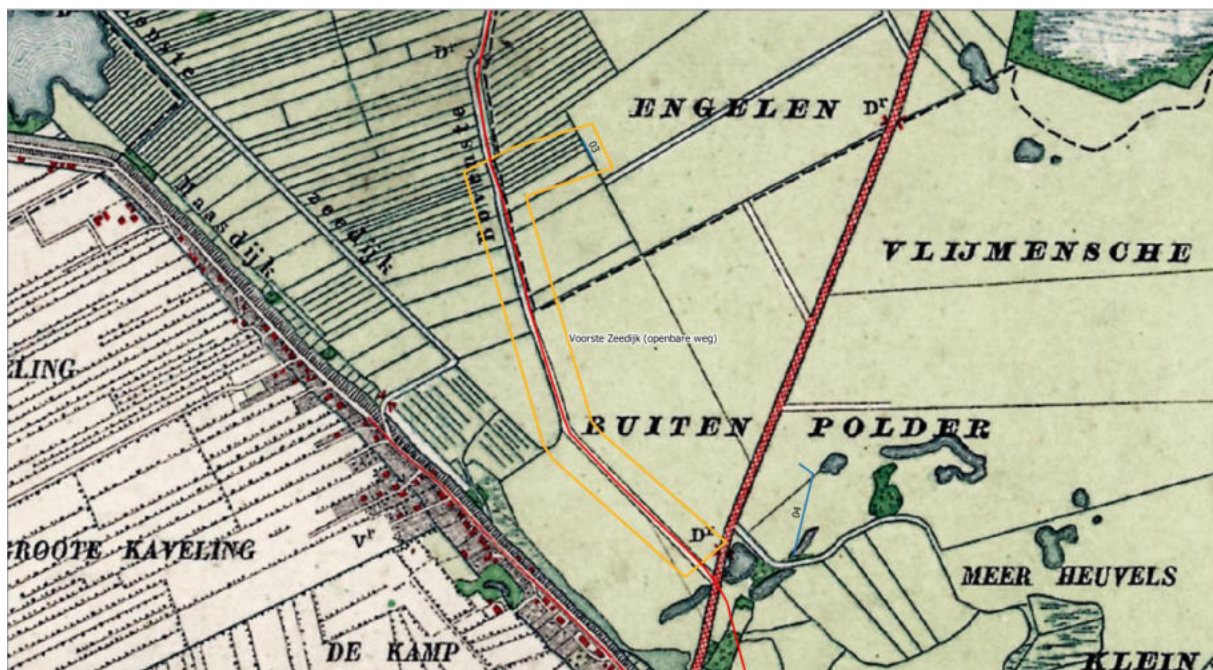
Deellocatie 3: Voorste Zeedijk (openbare weg) in 1901 (bron: topotijdreis.nl)

| TABEL 2.5a: potentiële bronnen van bodemverontreiniging | | | Bronnen |
|---|---|---|---|
| 3) Voorste Zeedijk (openbare weg) | Voormalig gebruik | Deze weg heeft in verleden gefungeerd als de weg naar de Zeedijk. De weg is mogelijk in de afgelopen eeuw meerdere keren afgebroken en opnieuw aangelegd. Momenteel is de weg verhard met asfalt. | |
| | Conclusie van potentiële bronnen | Mogelijk is er fundatiemateriaal aanwezig onder de verharde weg. Verder worden er geen bodemvreemde materialen of bijzonderheden verwacht. | |

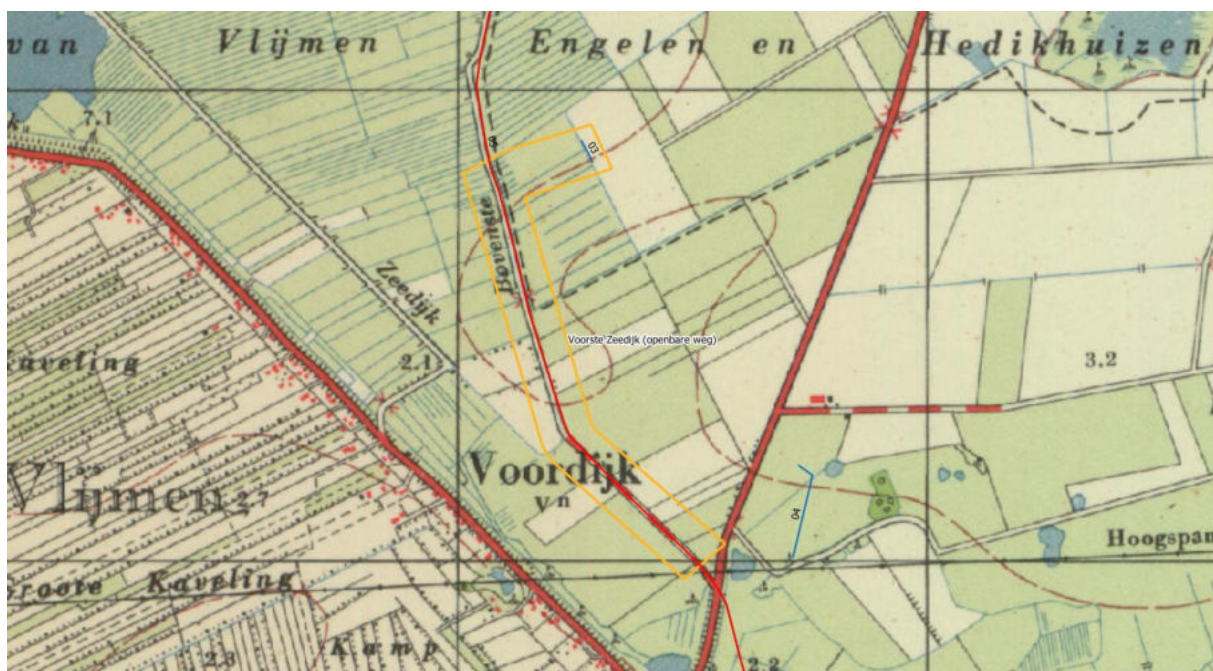
Deellocatie 3: Voorste Zeedijk (openbare weg) in 1963 (bron: topotijdreis.nl)

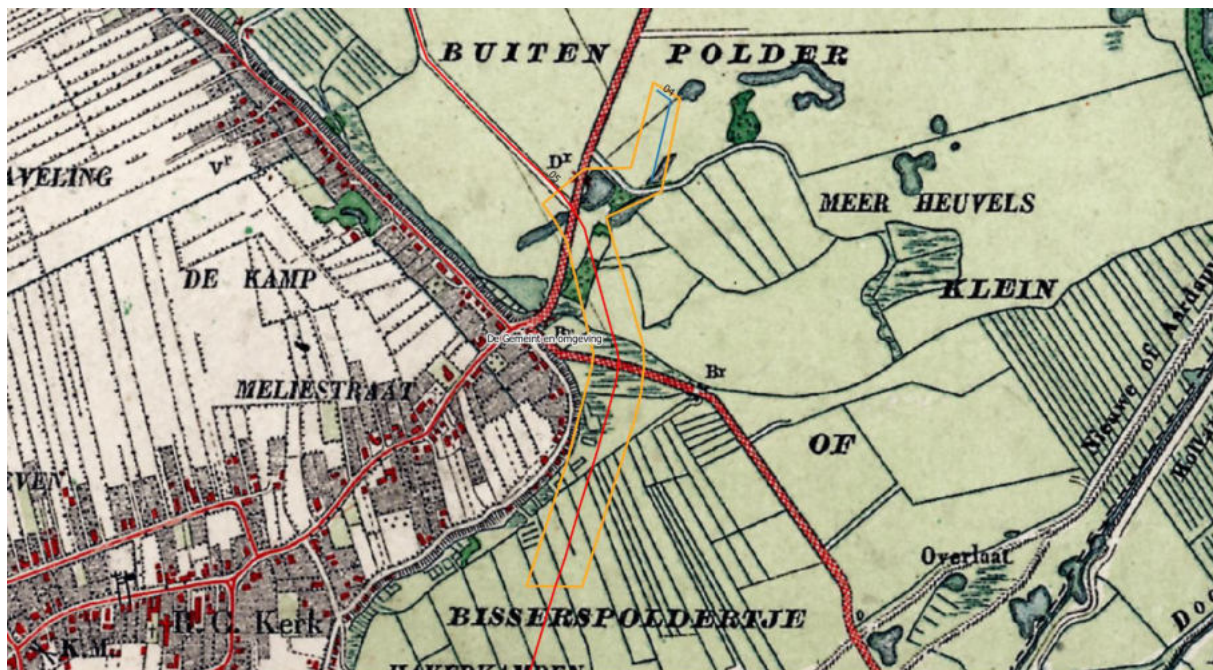
Deellocatie 4: De Gemeint en omgeving in 1901 (bron: topotijdreis.nl)

| TABEL 2.5a: potentiële bronnen van bodemverontreiniging | | | Bronnen |
|---|---|---|---|
| 4) De Gemeint en omgeving | Voormalig gebruik | Het voorgenoemen tracé (blauw) ter plaatse van deellocatie 4 is in het verleden (en momenteel) in gebruik geweest als zijnde landbouw. Mogelijk zijn er bestrijdingsmiddelen gebruikt en/of opgeslagen. Op historisch kaartmateriaal is te zien dat er meerdere historische slootdempingen aanwezig zijn.<br><br>Ter plaatse van de bestaande leiding (rood) loopt door een poldergebied, welke de afgelopen honderd jaar meerdere keren is verlegd. Het te graven leidingtracé zal worden aangelegd door tenminste 15 historische slootdempingen. | |
| | Conclusie van potentiële bronnen | Als verdachte locaties worden de historische sloten aangemerkt. Deze bevatten mogelijk bijmengingen met bodemvreemde materialen, welke verdacht zijn op de kritische parameters zware metalen, PAK en asbest. | |

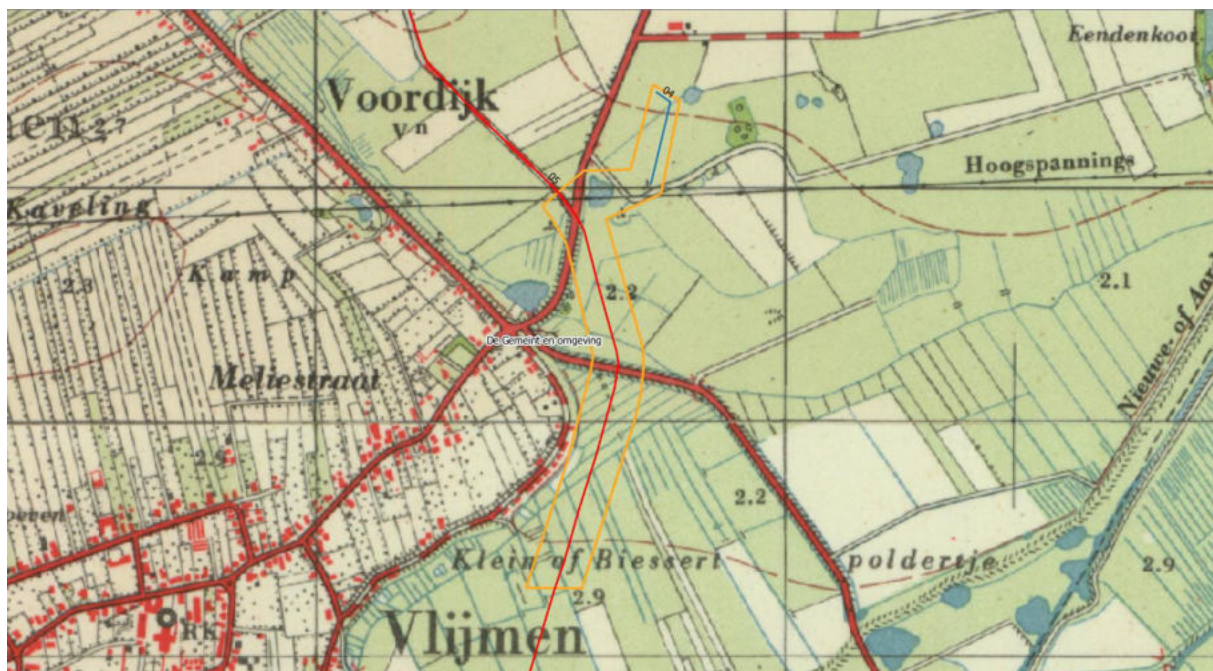
Deellocatie 4: De Gemeint en omgeving in 1963 (bron: topotijdreis.nl)

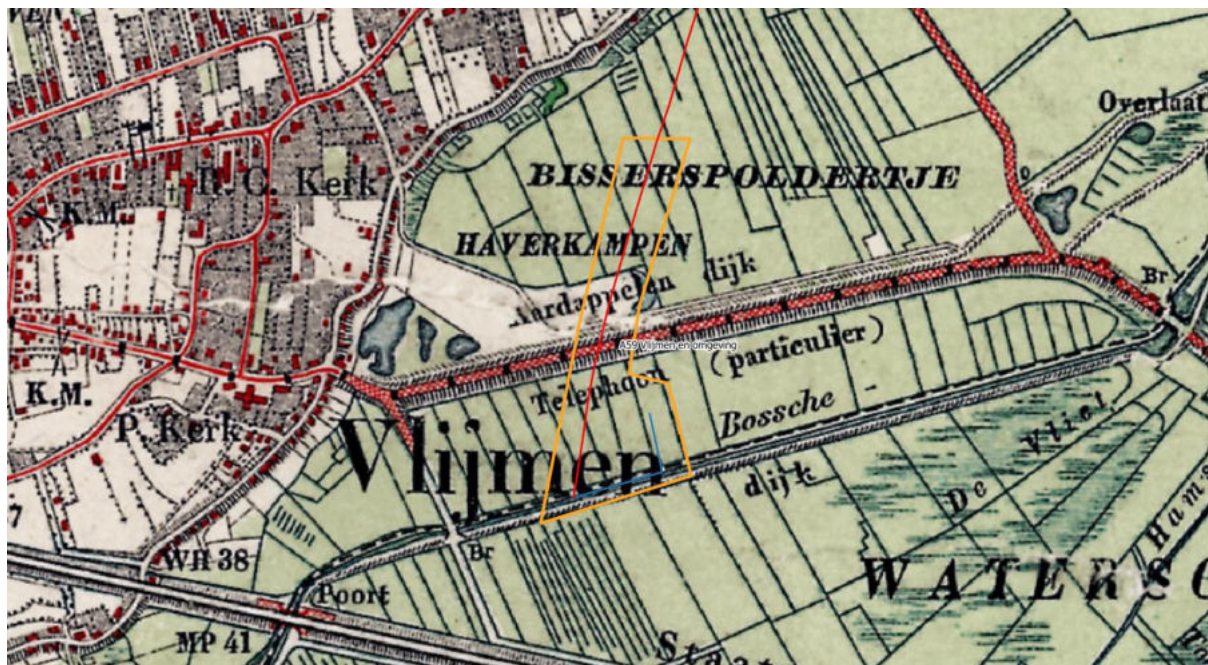
Deellocatie 5: A59 Vlijmen en omgeving in 1901 (bron: topotijdreis.nl)

| 5) A59 Vlijmen en omgeving | Voormalig gebruik | Op historisch kaartmateriaal is te zien dat in 1901 de stoomtram door de onderzoekslocatie heeft gelopen (huidige A59). Ten noorden van het oude tracé van de stoomtram lag in het verleden de Aardappelendijk. Deze is tussen 1960 en 1970 buiten gebruik geraakt / gebruikt bij het aanleggen van de autoweg. Tussen de periode 1901-2018 zijn tenminste 10 watergangen gedempt. Ook zijn verscheidene percelen ter plaatse van de onderzoekslocatie in gebruik geweest als zijnde landbouw.<br><br>Voor deze locatie is er sprake van een publieksrechtelijke beperking. | Google Maps /<br>Topotijdreis /<br>Bodemloket /<br>BAG-Viewer |
| | Conclusie van potentiële bronnen | De historische slootdempingen en oude Aardappelendijk zijn mogelijk gedempt / opgehoogd met bodemvreemde materialen. Deze zijn verdacht op de kritische parameters zware metalen, PAK en asbest. De bovengrond ter plaatse van de (historische) percelen welke gebruikt zijn als zijnde landbouw, zijn verdacht op bestrijdingsmiddelen. Ter plaatse van het voormalige tracé van de stoomtram (nu A59) is de grond verdacht op arseen. | |

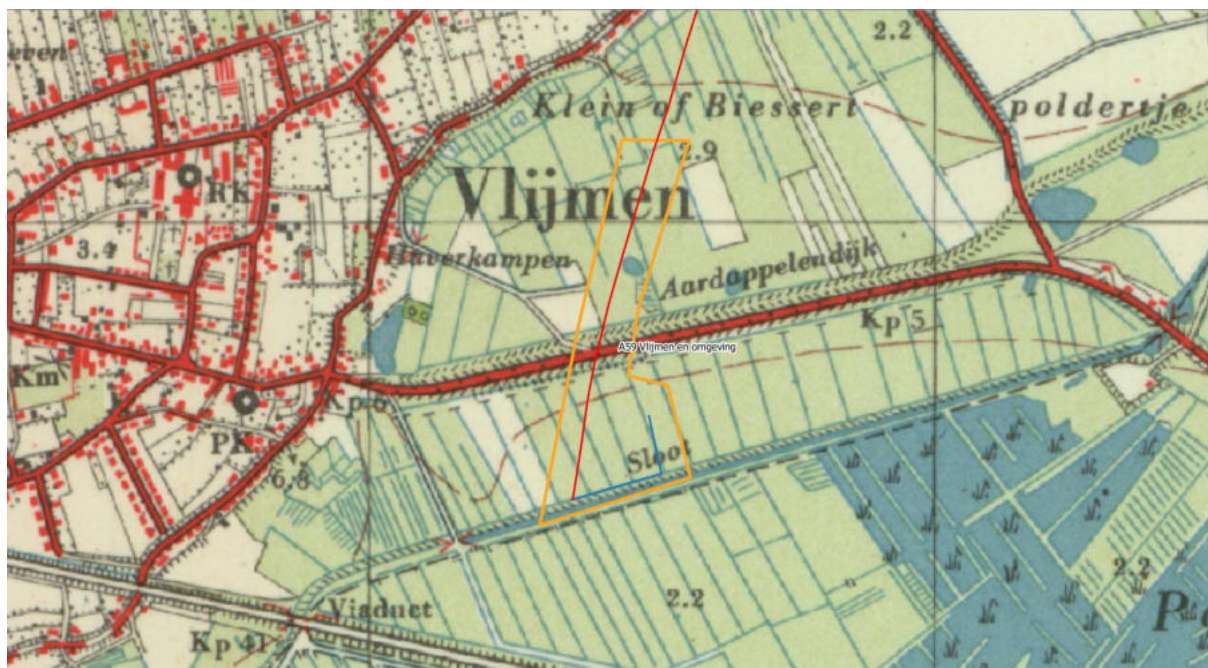
Deellocatie 5: A59 Vlijmen en omgeving in 1963 (bron: topotijdreis.nl)

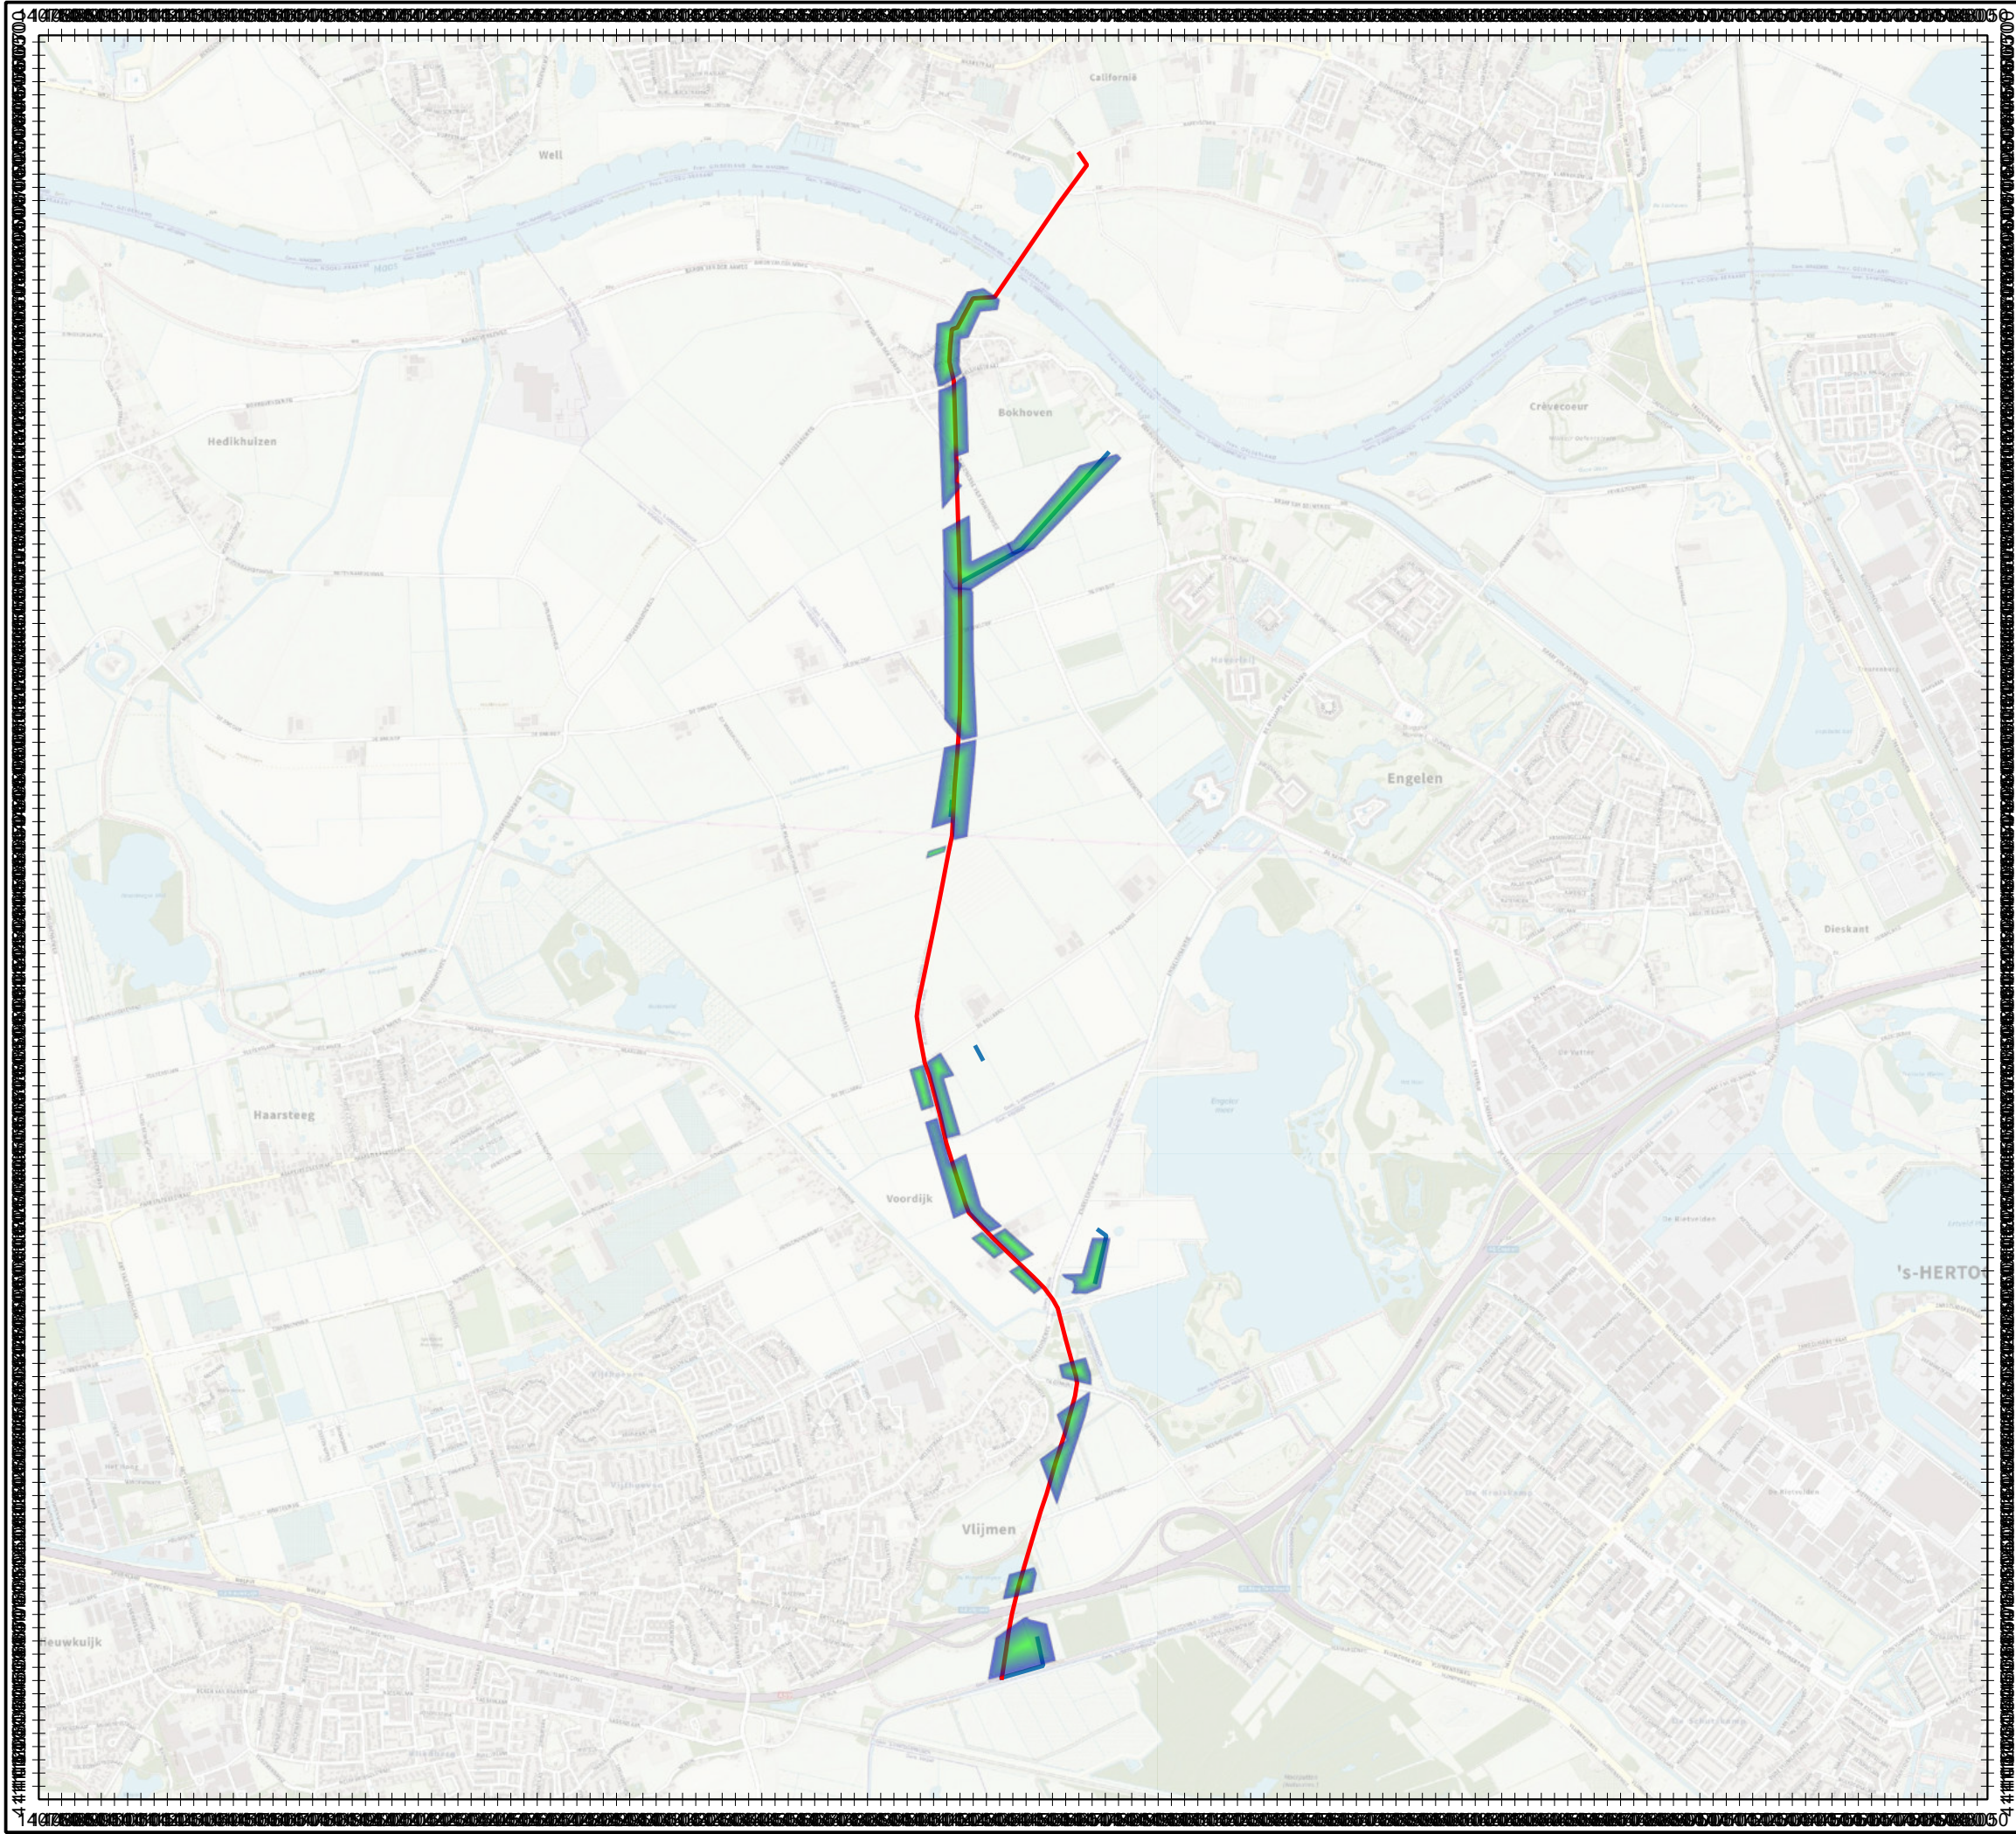
| Tekening nr. | Versie nr. | Bijlage nr. |
|---|---|---|
| M503-2.4.1 | 1.1 | 2.4 |

- Nieuwe leiding
- Bestaande leiding
- Bovengrond verdacht op OCB

| <b>Conclusie</b> | De volgende potentiële bronnen van bodemverontreiniging zijn naar voren gekomen: <ul style="list-style-type: none"> <li>Voor de gehele onderzoekslocatie geldt dat er sprake is van gedempte historische watergangen. Ook zijn een tweetal dijken in het verleden verwijderd ter plaatse van het tracé. Voor deze locaties geldt dat er mogelijk bodemvreemde bijmengingen aanwezig zijn in de grond. Deze zijn verdacht op de kritische parameters zware metalen, PAK en asbest.</li> <li>Een deel van de (historische) percelen welke onderhavig onderzoeksgebied omvatten zijn in het verleden in gebruik geweest voor de landbouw. De bovengrond ter plaatse van deze percelen is verdacht op OCB's (bestrijdingsmiddelen).</li> </ul> | | |

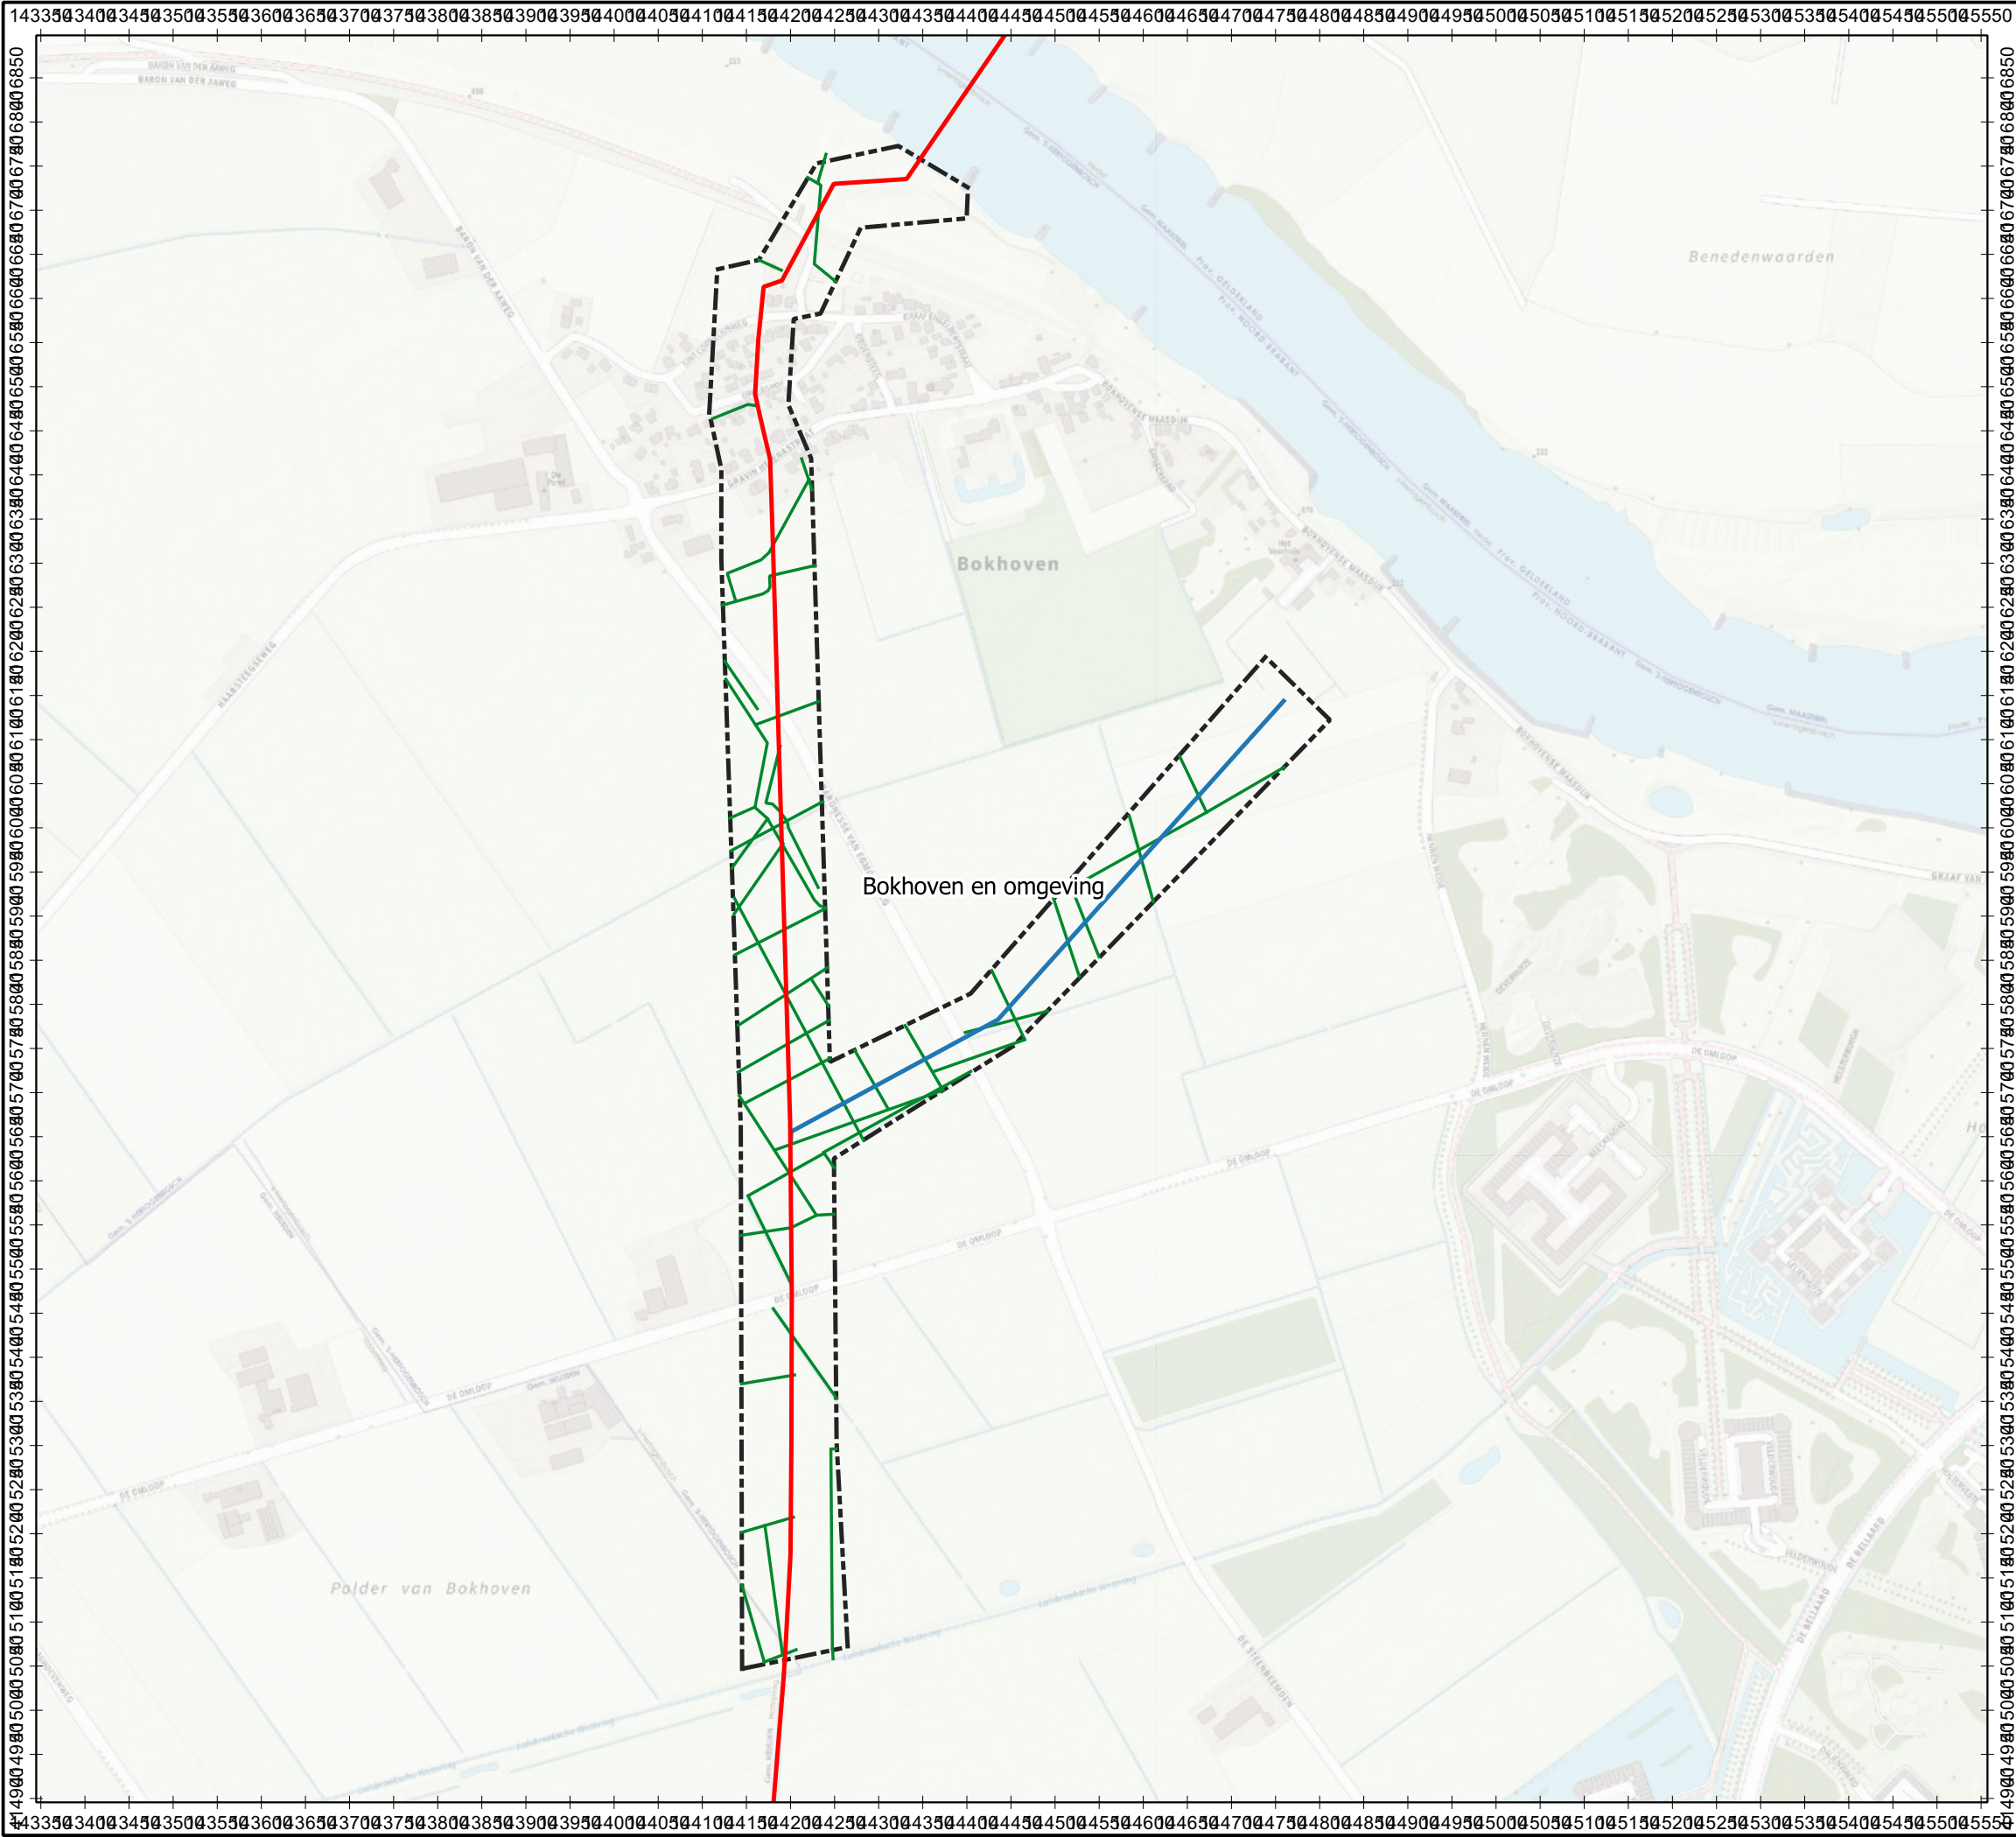
- Legenda**
- Plangebied
- Nieuwe leiding
  - Bestaande leiding
- Verdenking bodemvreemde bijmengingen
- Historische watergang / Dijk / Kavelstoot

| Vraag | | |
|---|---|---|
| | Bodemvreemde lagen | Ter plaatse van in het vooronderzoek aangetoonde historische watergangen, dijken en wegen bevat de grond mogelijk bodemvreemde bijmengingen. Deze zijn verdacht op de kritische parameters zware metalen, PAK en asbest. |

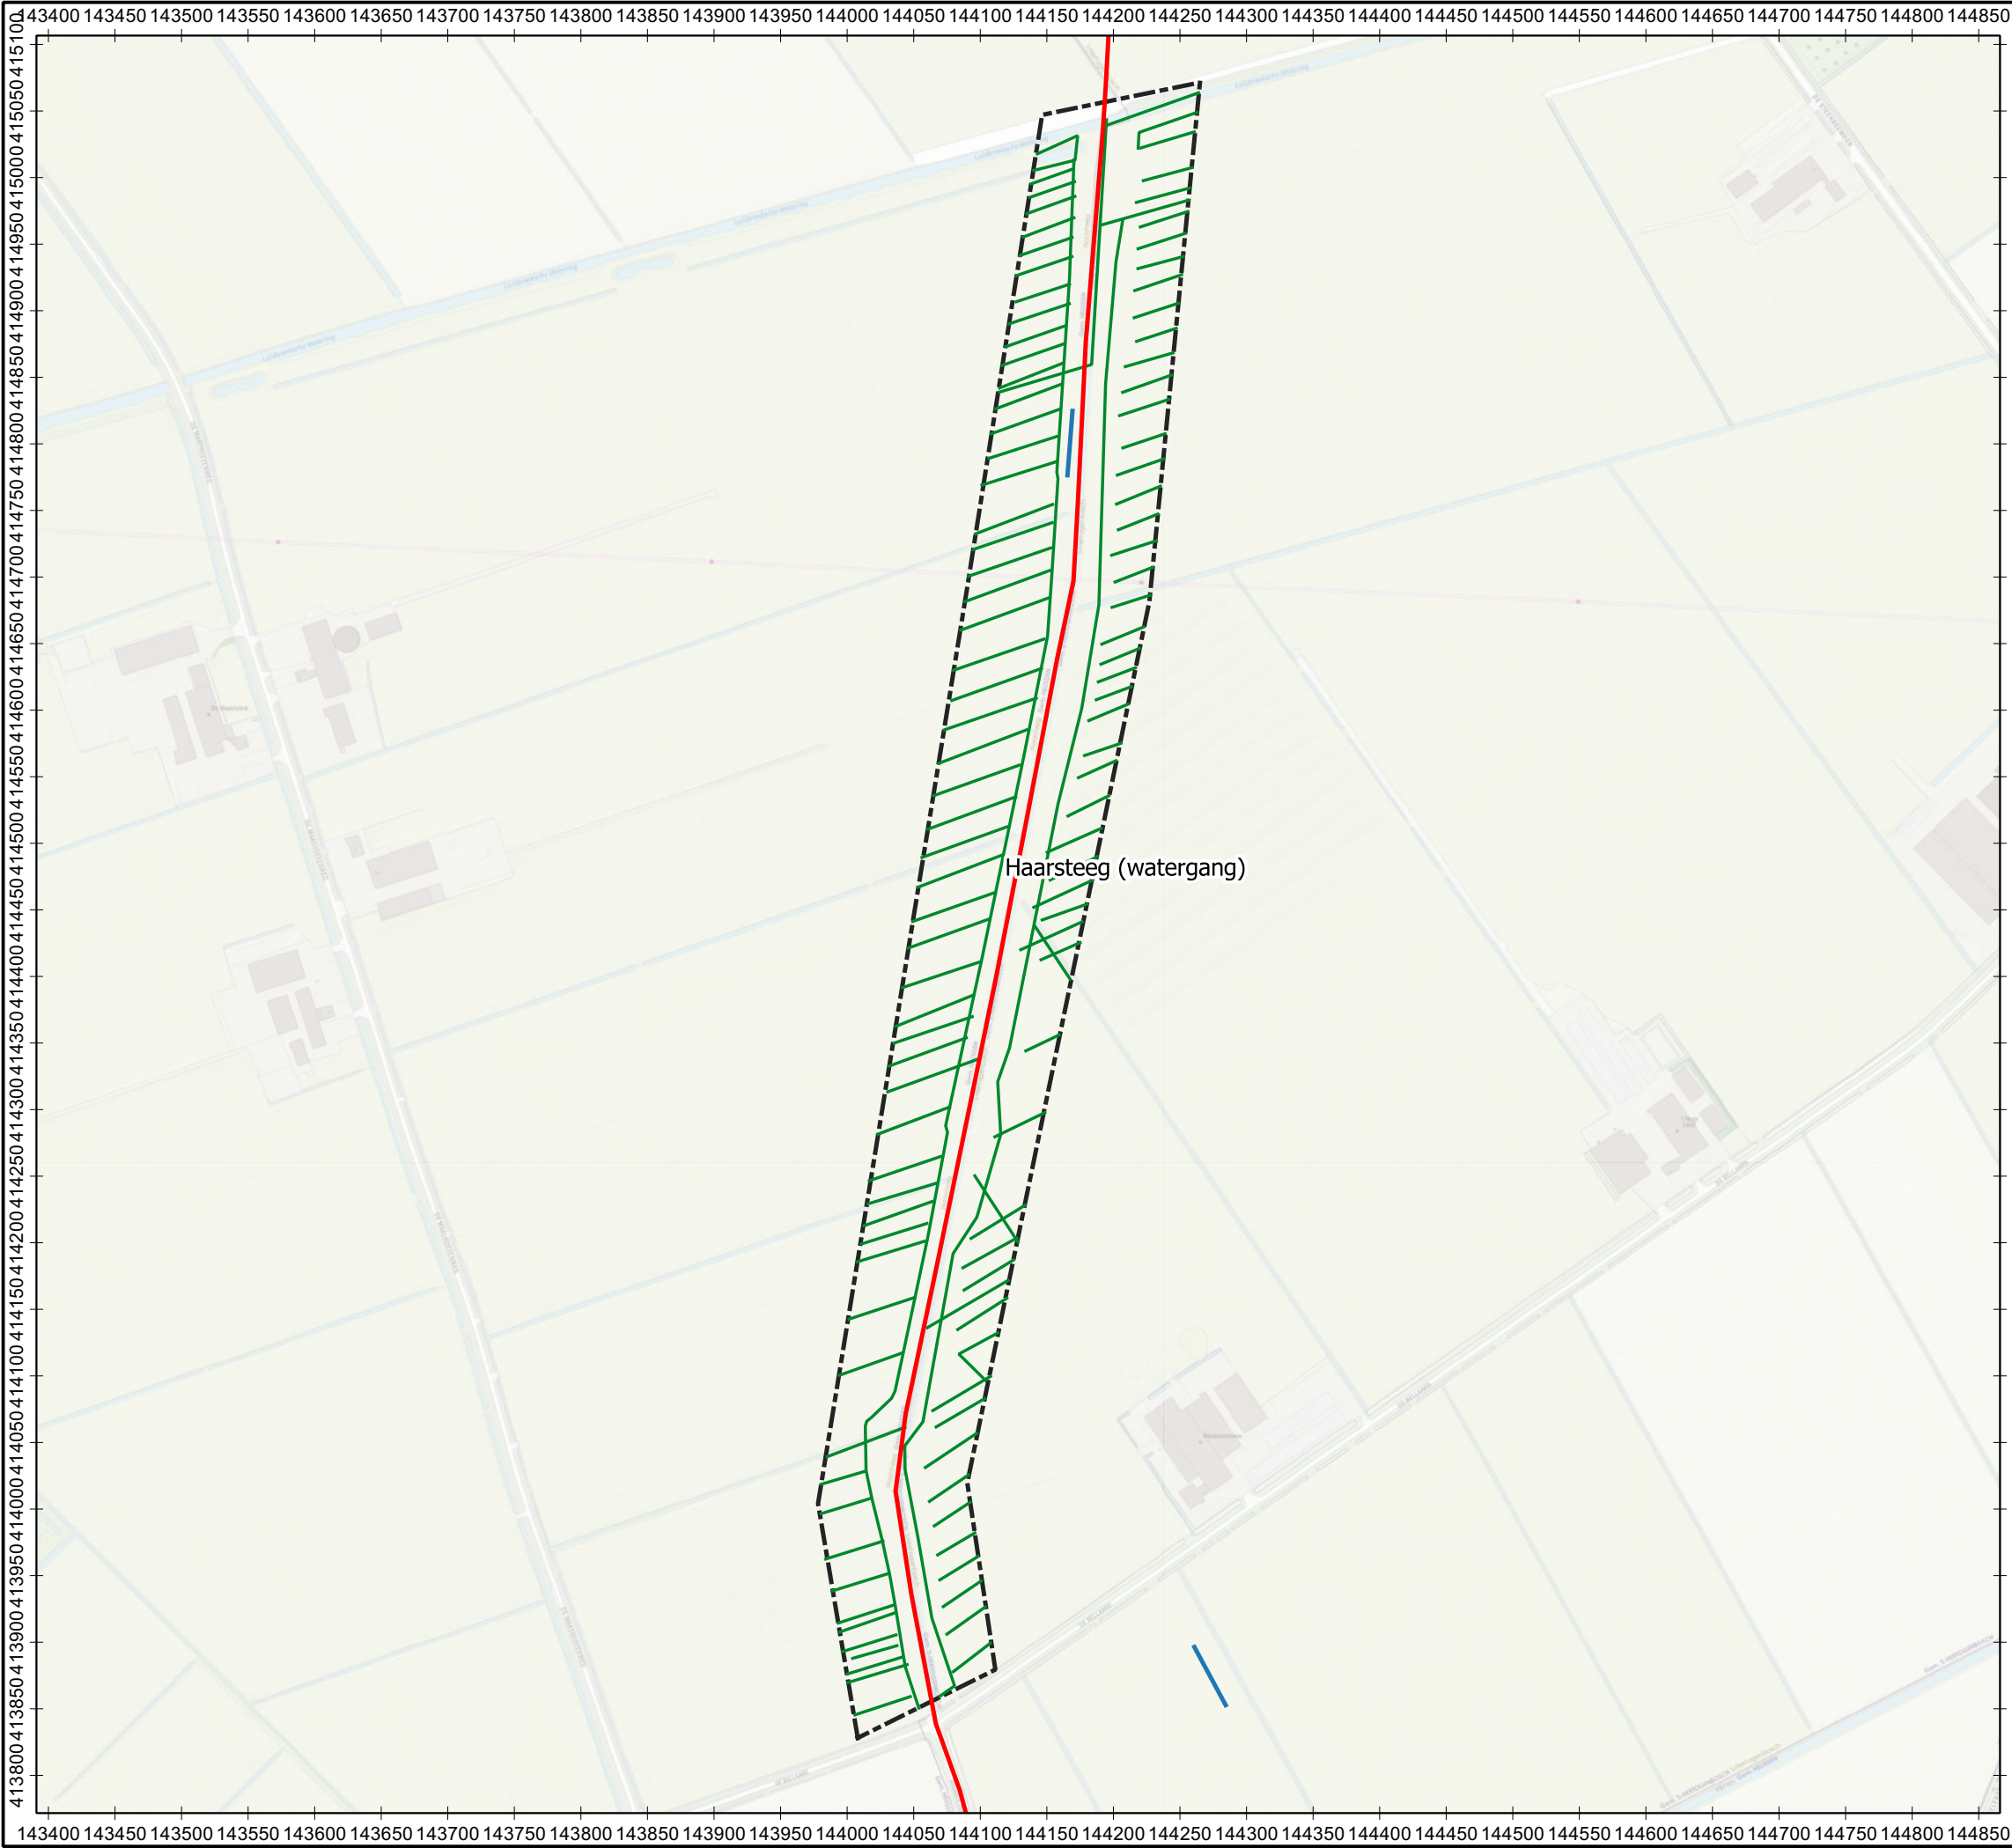
| M503-2.4.2.2 | 1.1 | 2.4 |

Verdenking bodemvreemde bijmengingen

Historische watergang / Dijk / Kavelstoot
