## DPO Leidingtracé – Vlijmen-Bokhoven

Milieuhygiënisch vooronderzoek

Kenmerk : 1904M503/IDI/rap1  
Datum : 1 augustus 2019

Opdrachtgever : Lieveense CSO  
Postbus 3199  
4800 DD Breda

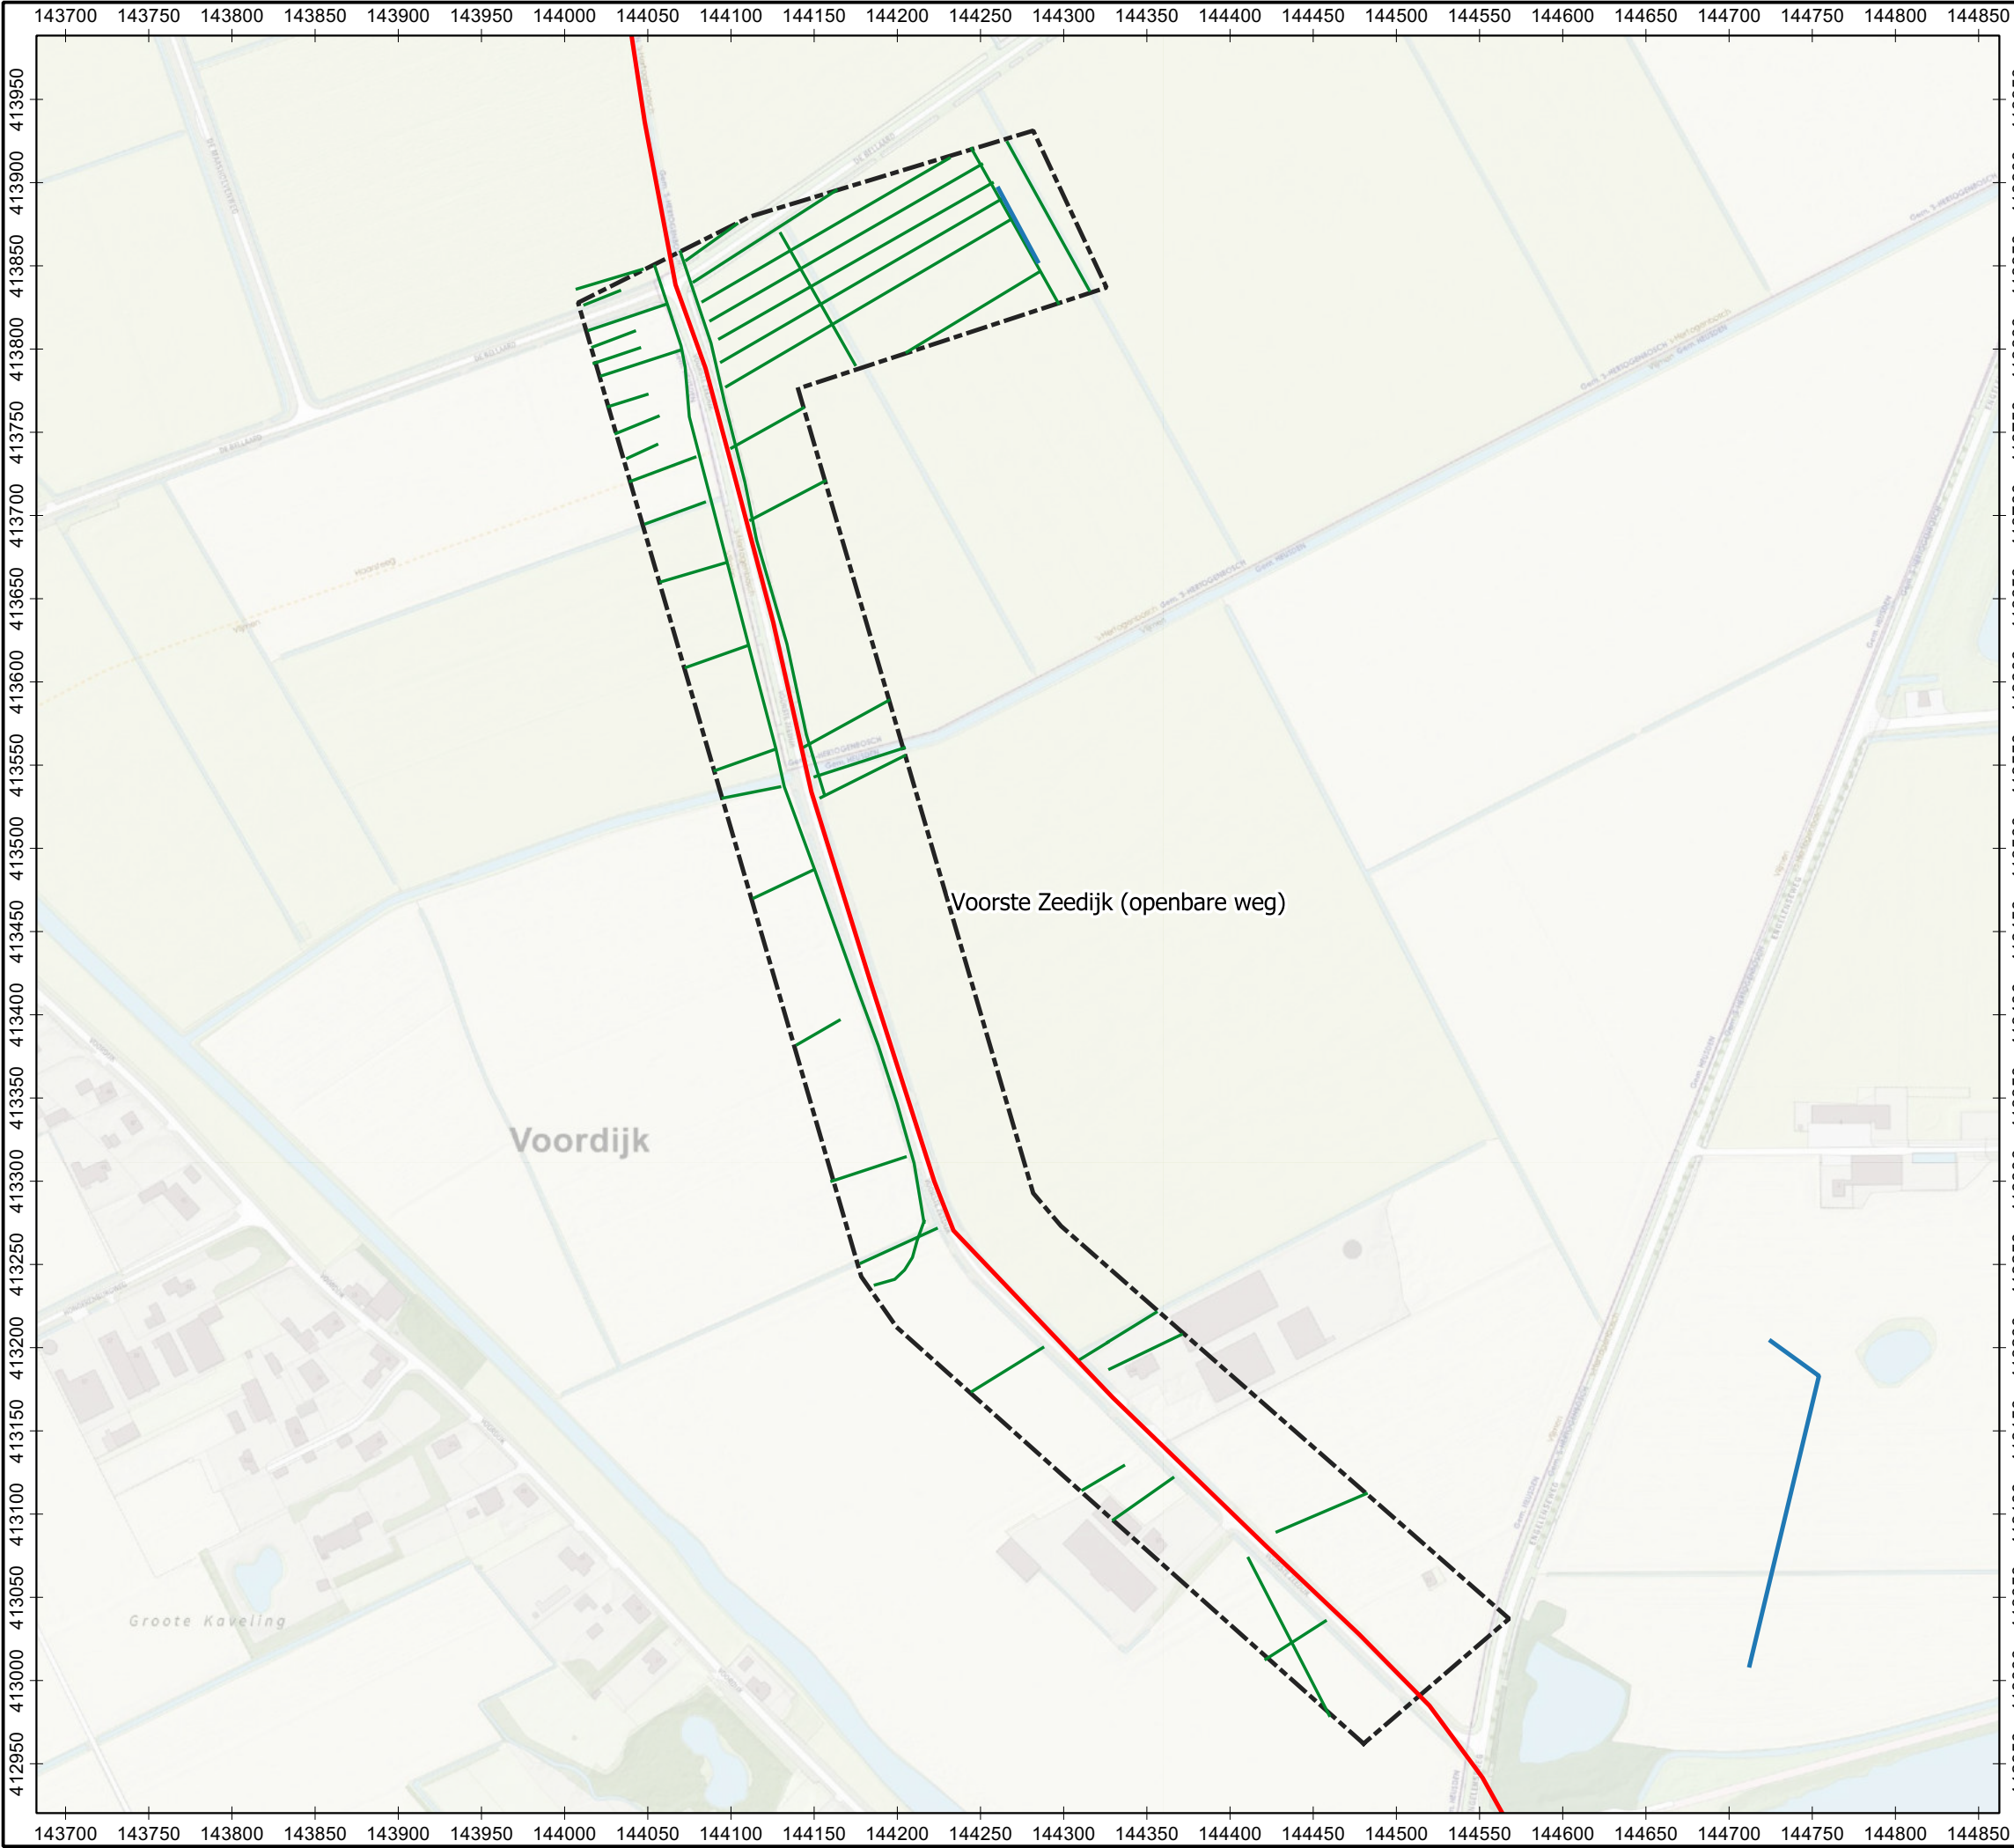
| Tekening nr. | Versie nr. | Bijlage nr. |
|---|---|---|
| M503-2.4.2.3 | 1.1 | 2.4 |

- Legenda
- Plangebied
- Nieuwe leiding
  - Bestaande leiding
- Verdenking bodemvreemde bijmengingen
- Historische watergang / Dijk / Kavelstoot

| Vraag | | |
|---|---|---|
| | Bodemvreemde lagen | Ter plaatse van in het vooronderzoek aangetoonde historische watergangen, dijken en wegen bevat de grond mogelijk bodemvreemde bijmengingen. Deze zijn verdacht op de kritische parameters zware metalen, PAK en asbest. |

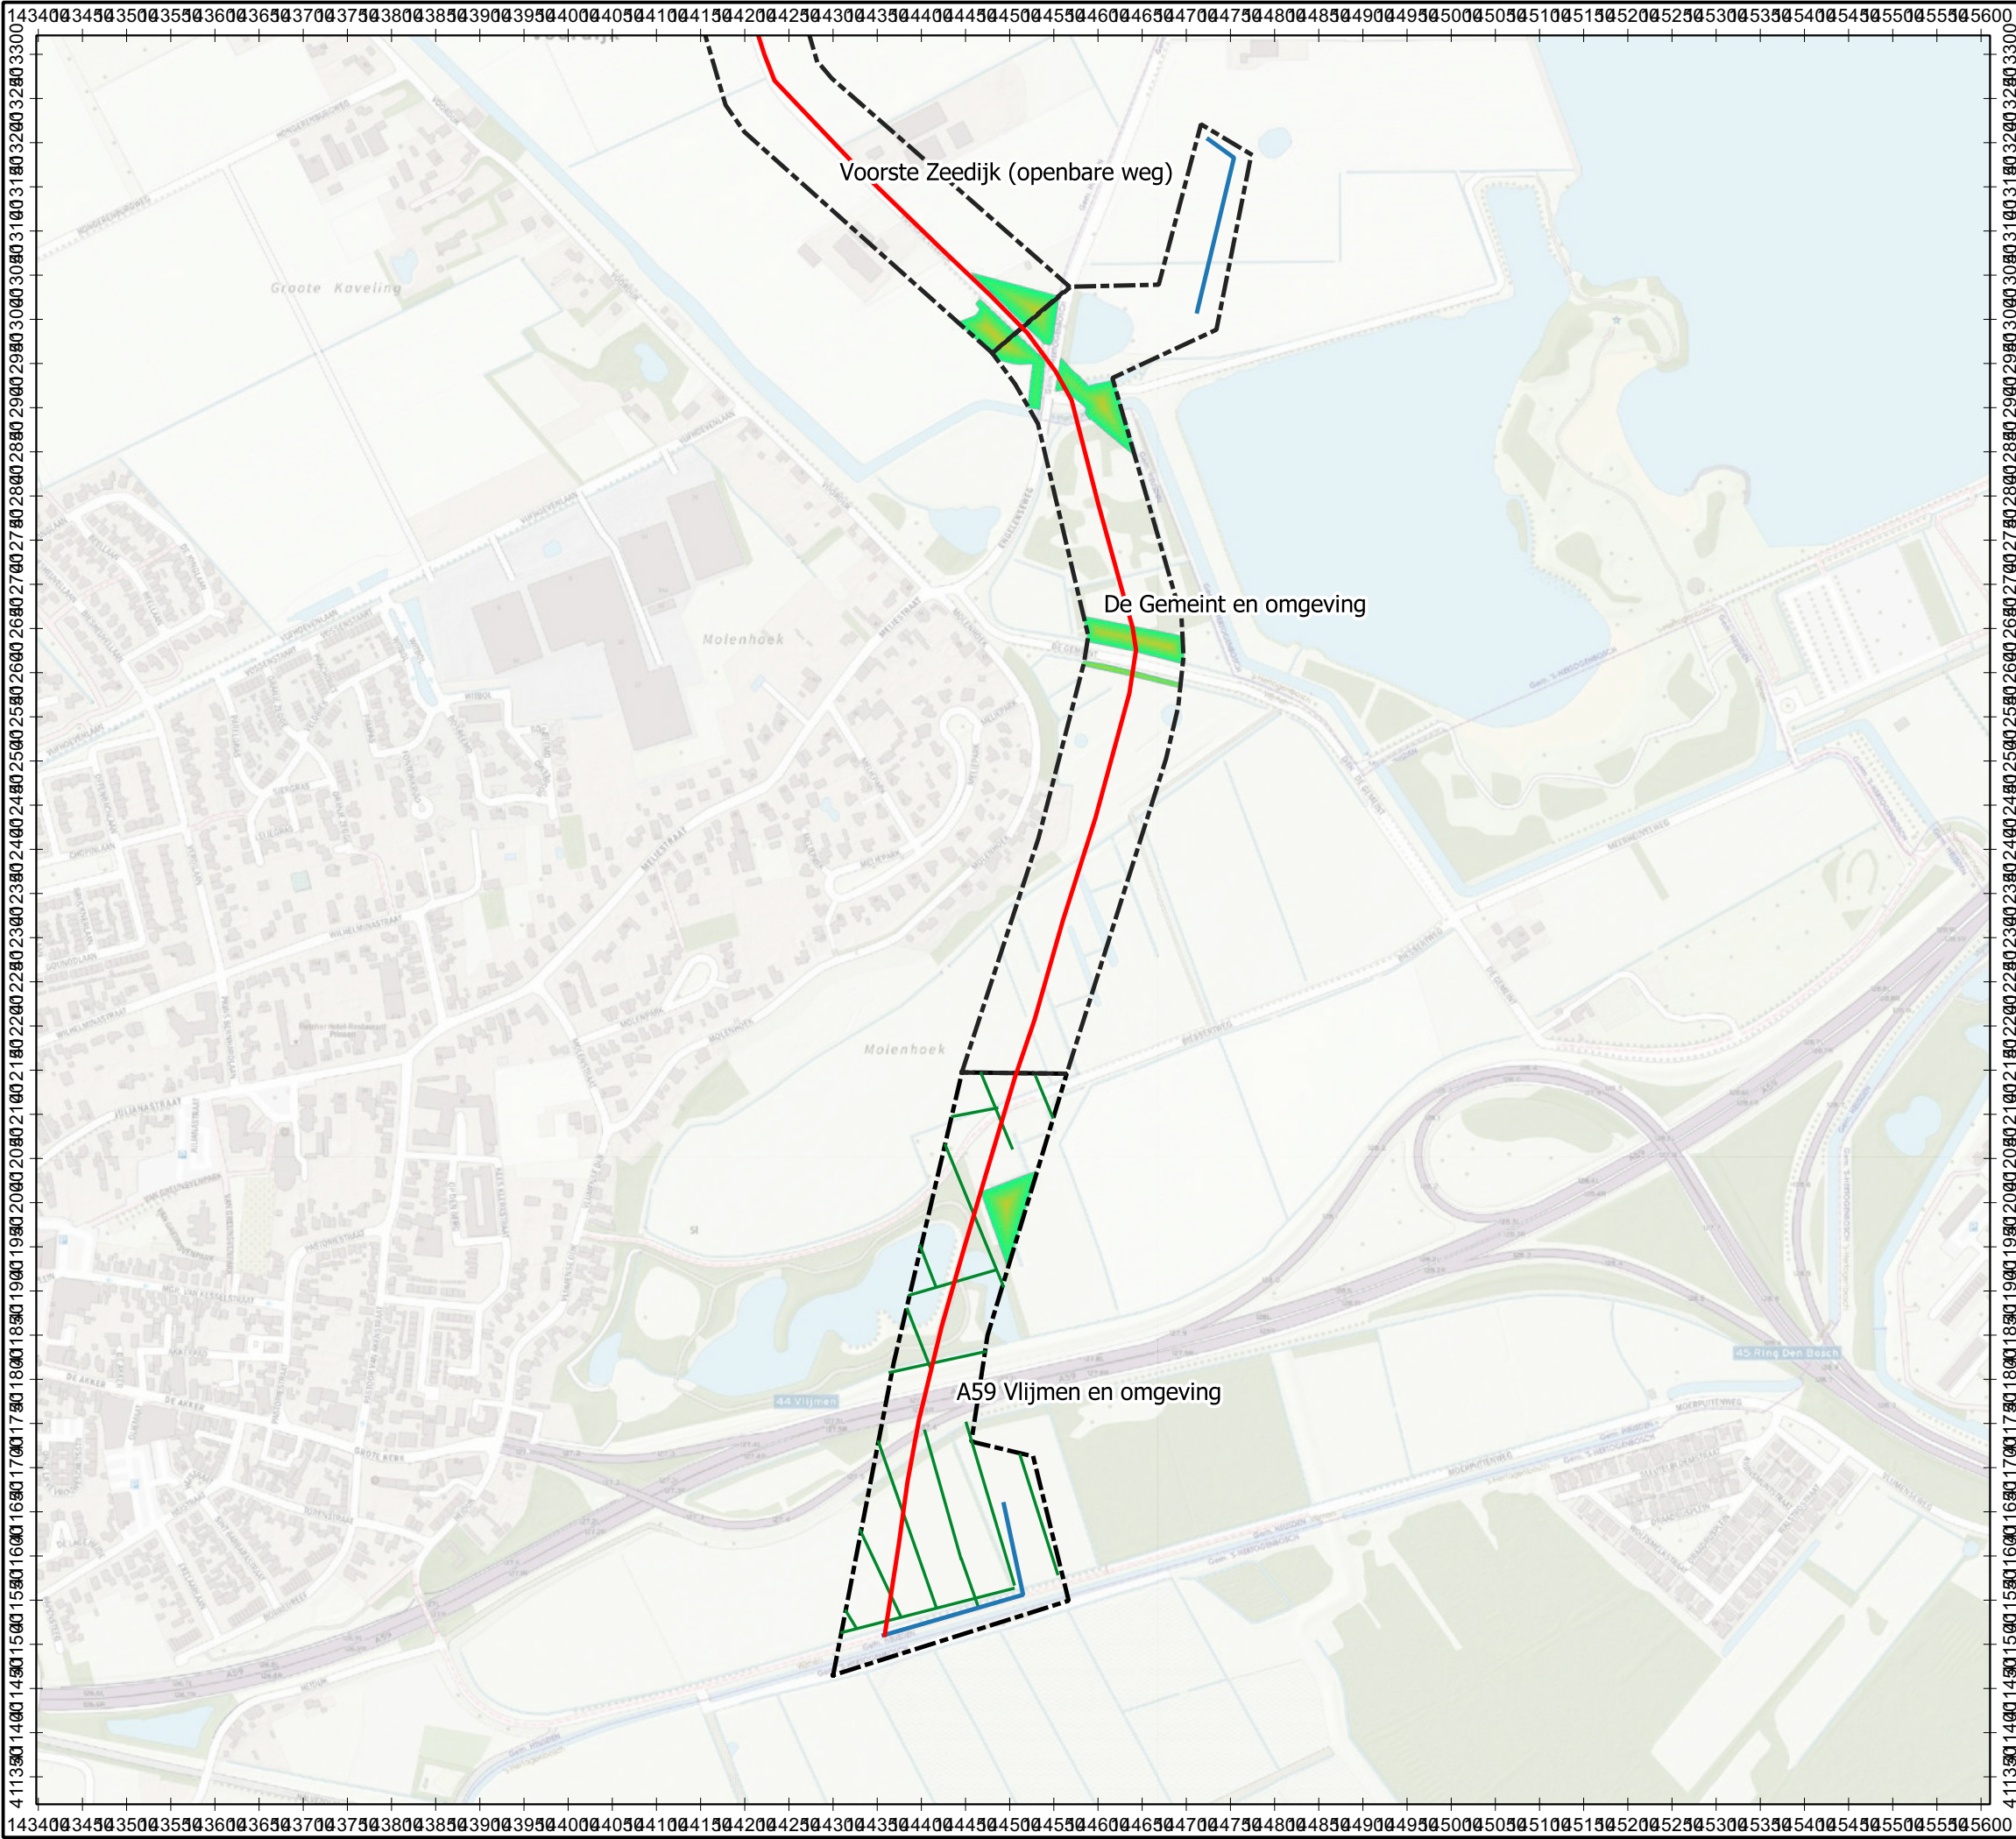
- Legenda
- Plangebied
- Nieuwe leiding
  - Bestaande leiding
  - Onderzocht door Antea Group (2018)

| Vraag | | |
|---|---|---|
| | | Ter plaatse van de uitgevoerde onderzoeken door Antea Group (2018) is de kwaliteit van de bodem afdoende bekend. Op deze locaties is een verkennend bodemonderzoek niet noodzakelijk. |
