## DPO leidingtracé – Bokhoven en Vlijmen

Verkenndend onderzoek asbest

Status : definitief  
Kenmerk : 1904M503/PMU/rap4.1  
Datum : 2 januari 2020

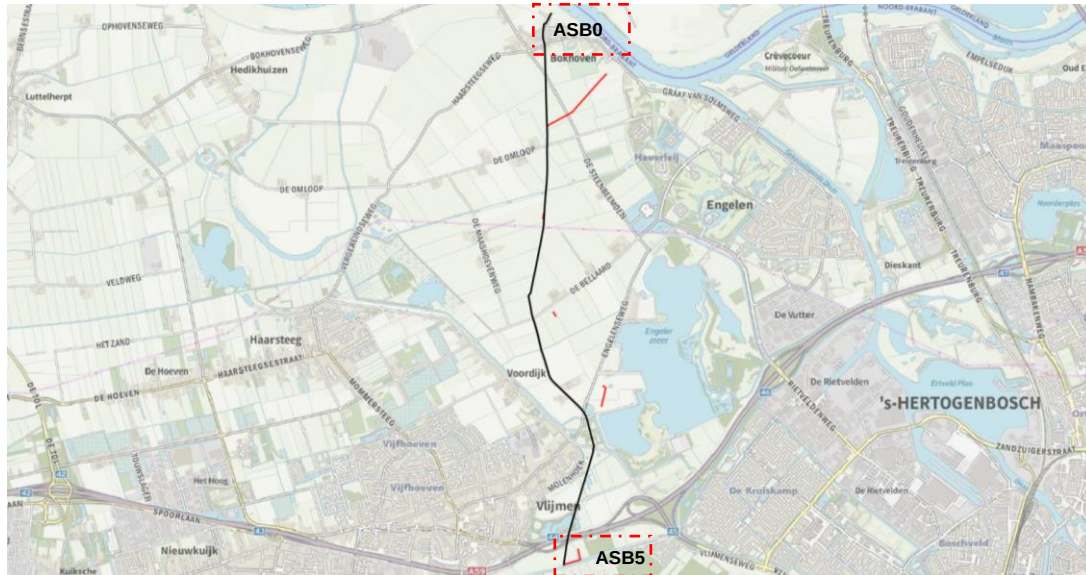
**Afbeelding 1:** Onderzoekslocatie, gelegen tussen Bokhoven en Vlijmen met zwart als bestaand tracé en rood betreft het voorgenomen nieuwe tracé (bron: PDOK).

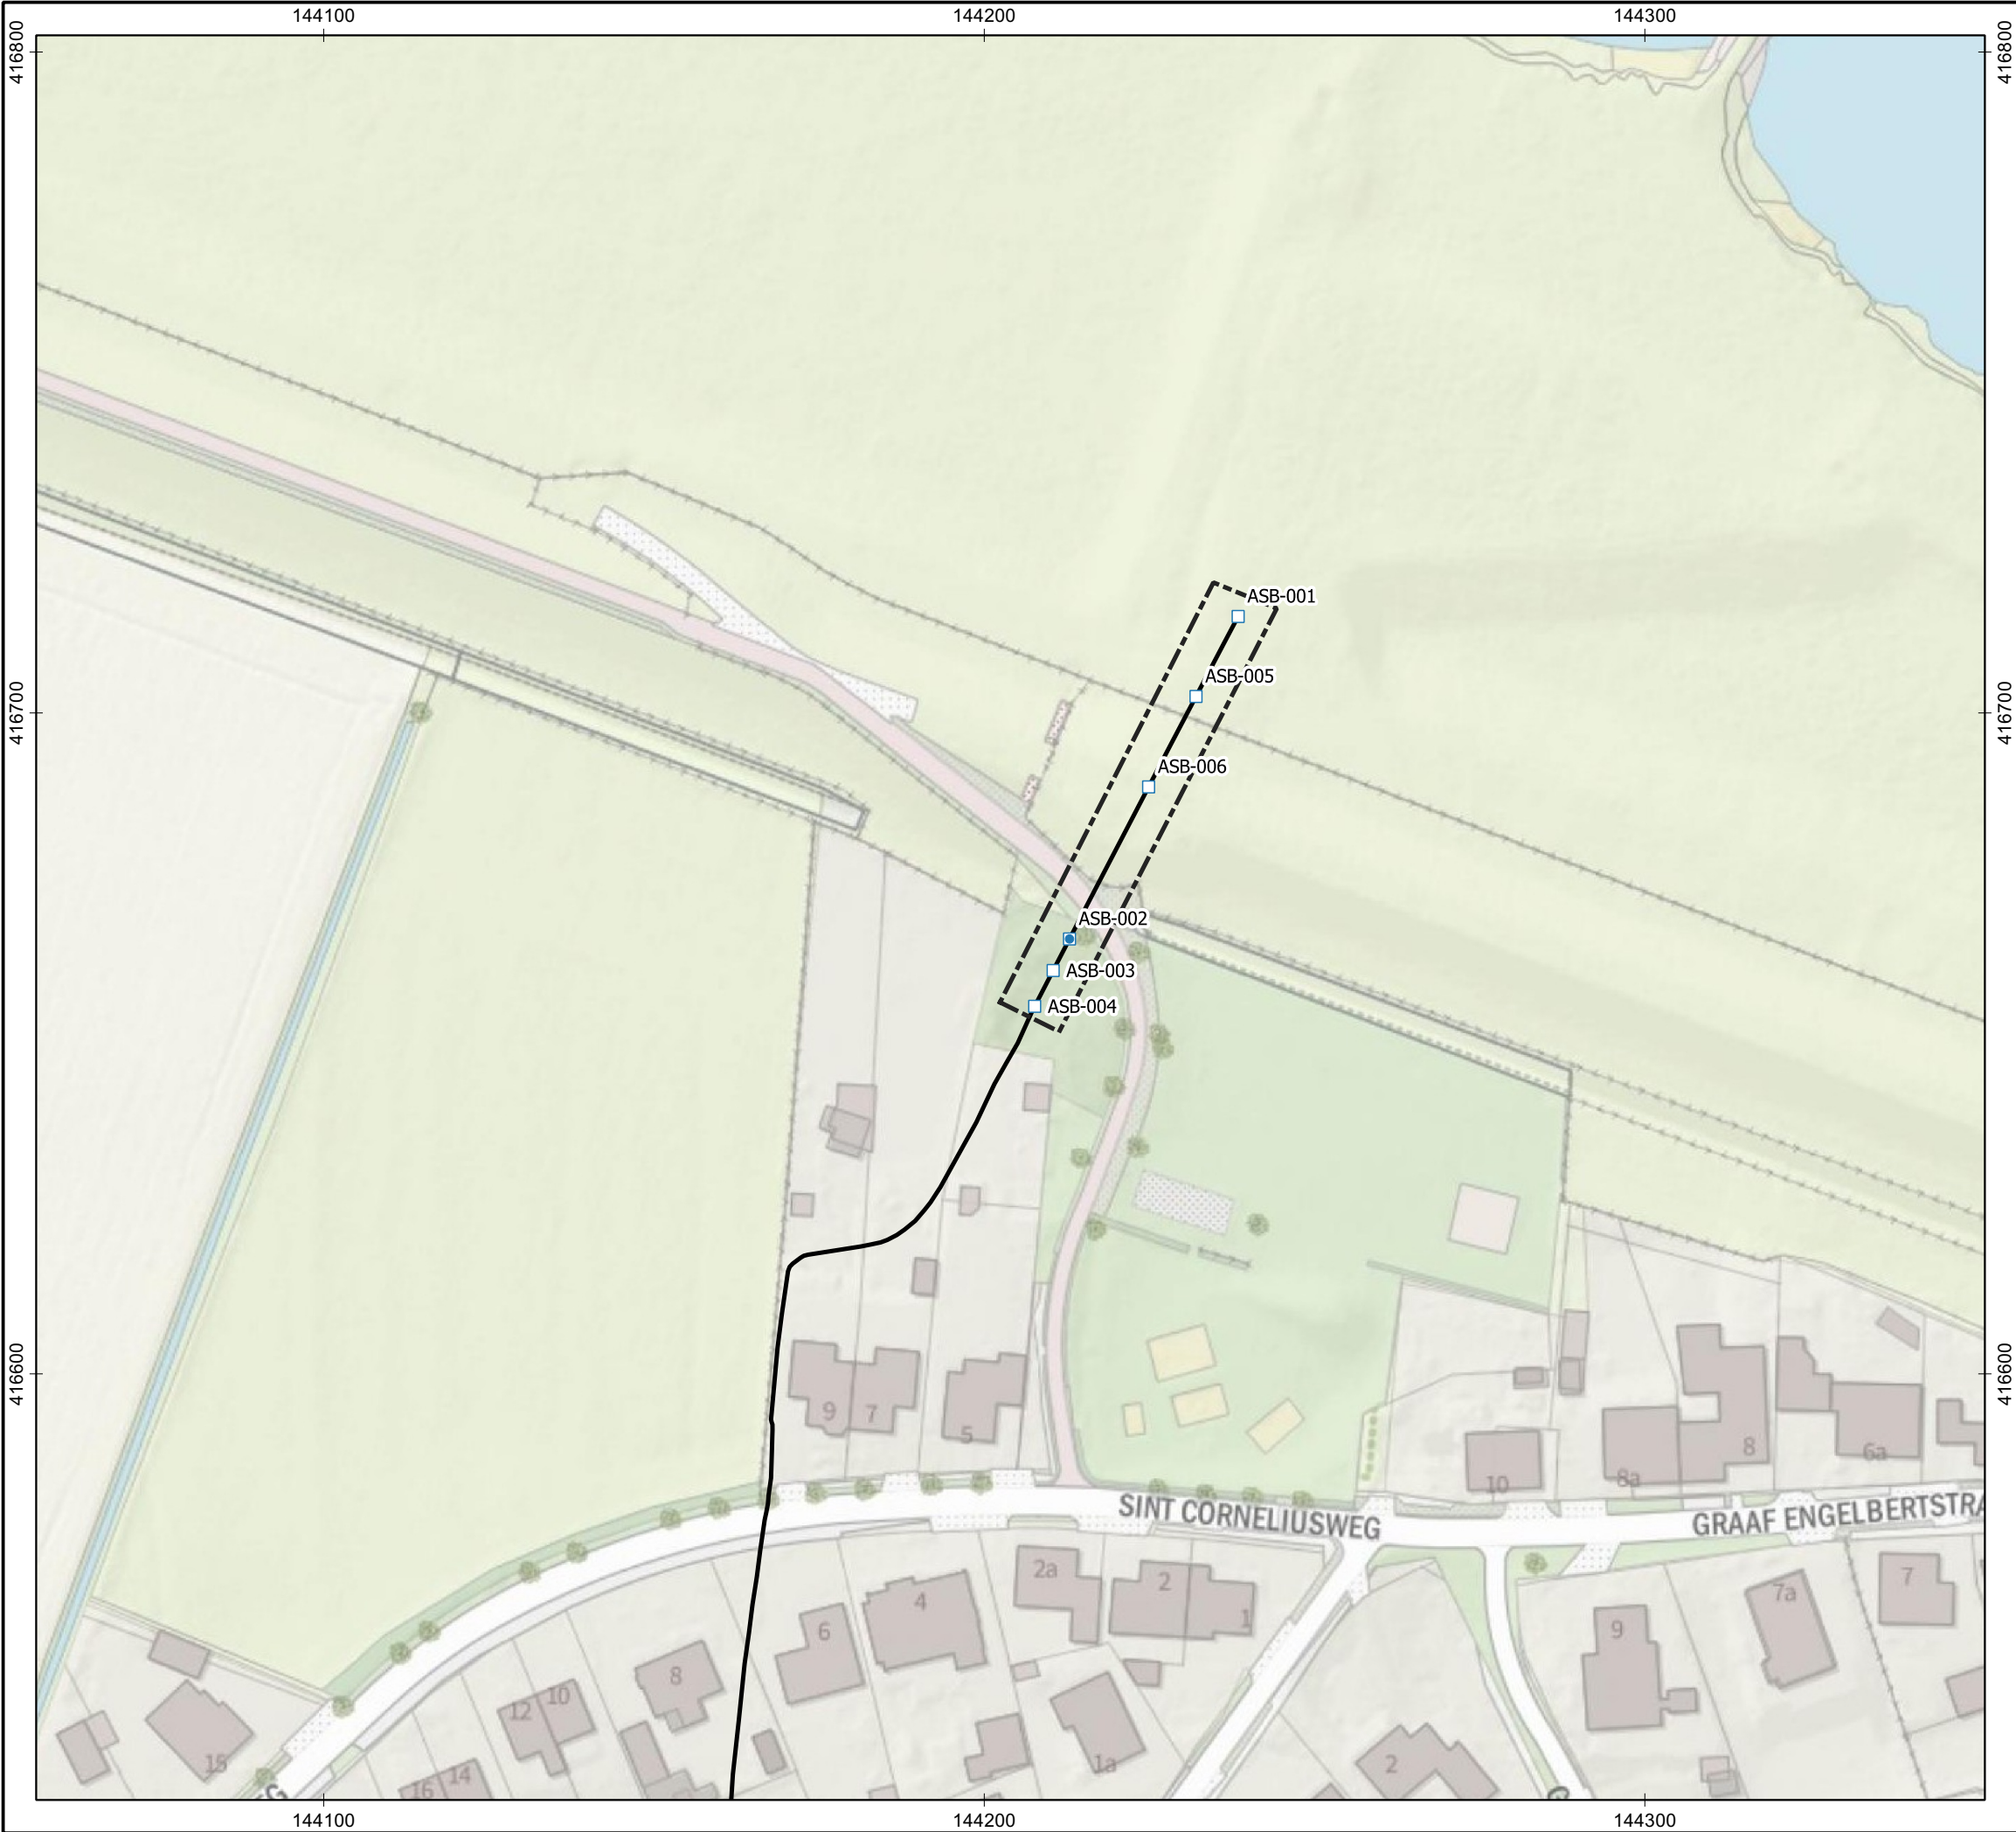
**BIJLAGE 1.2**  
**SITUATIEKENING**

- Legenda**
- Plangebied asbestonderzoek
  - Bestaand tracé
  - Boringen asbestonderzoek**
    - Asbestgat
    - Asbestgat met boring
