**VERKENNEND BODEMONDERZOEK EN  
VERKENNEND ASBEST IN BODEMONDERZOEK AAN DE  
MALISKAMPSESTRAAT 53 TE ROSMALEN  
(GEMEENTE 'S-HERTOGENBOSCH AFDELING LEEFOMGEVING)**

rapport nr. CV21125VBO (v1.0)

Titel : Verkennend bodemonderzoek en verkennend asbest in  
bodemonderzoek aan de Maliskampsestraat 53 te Rosmalen

Datum : 23-06-2021

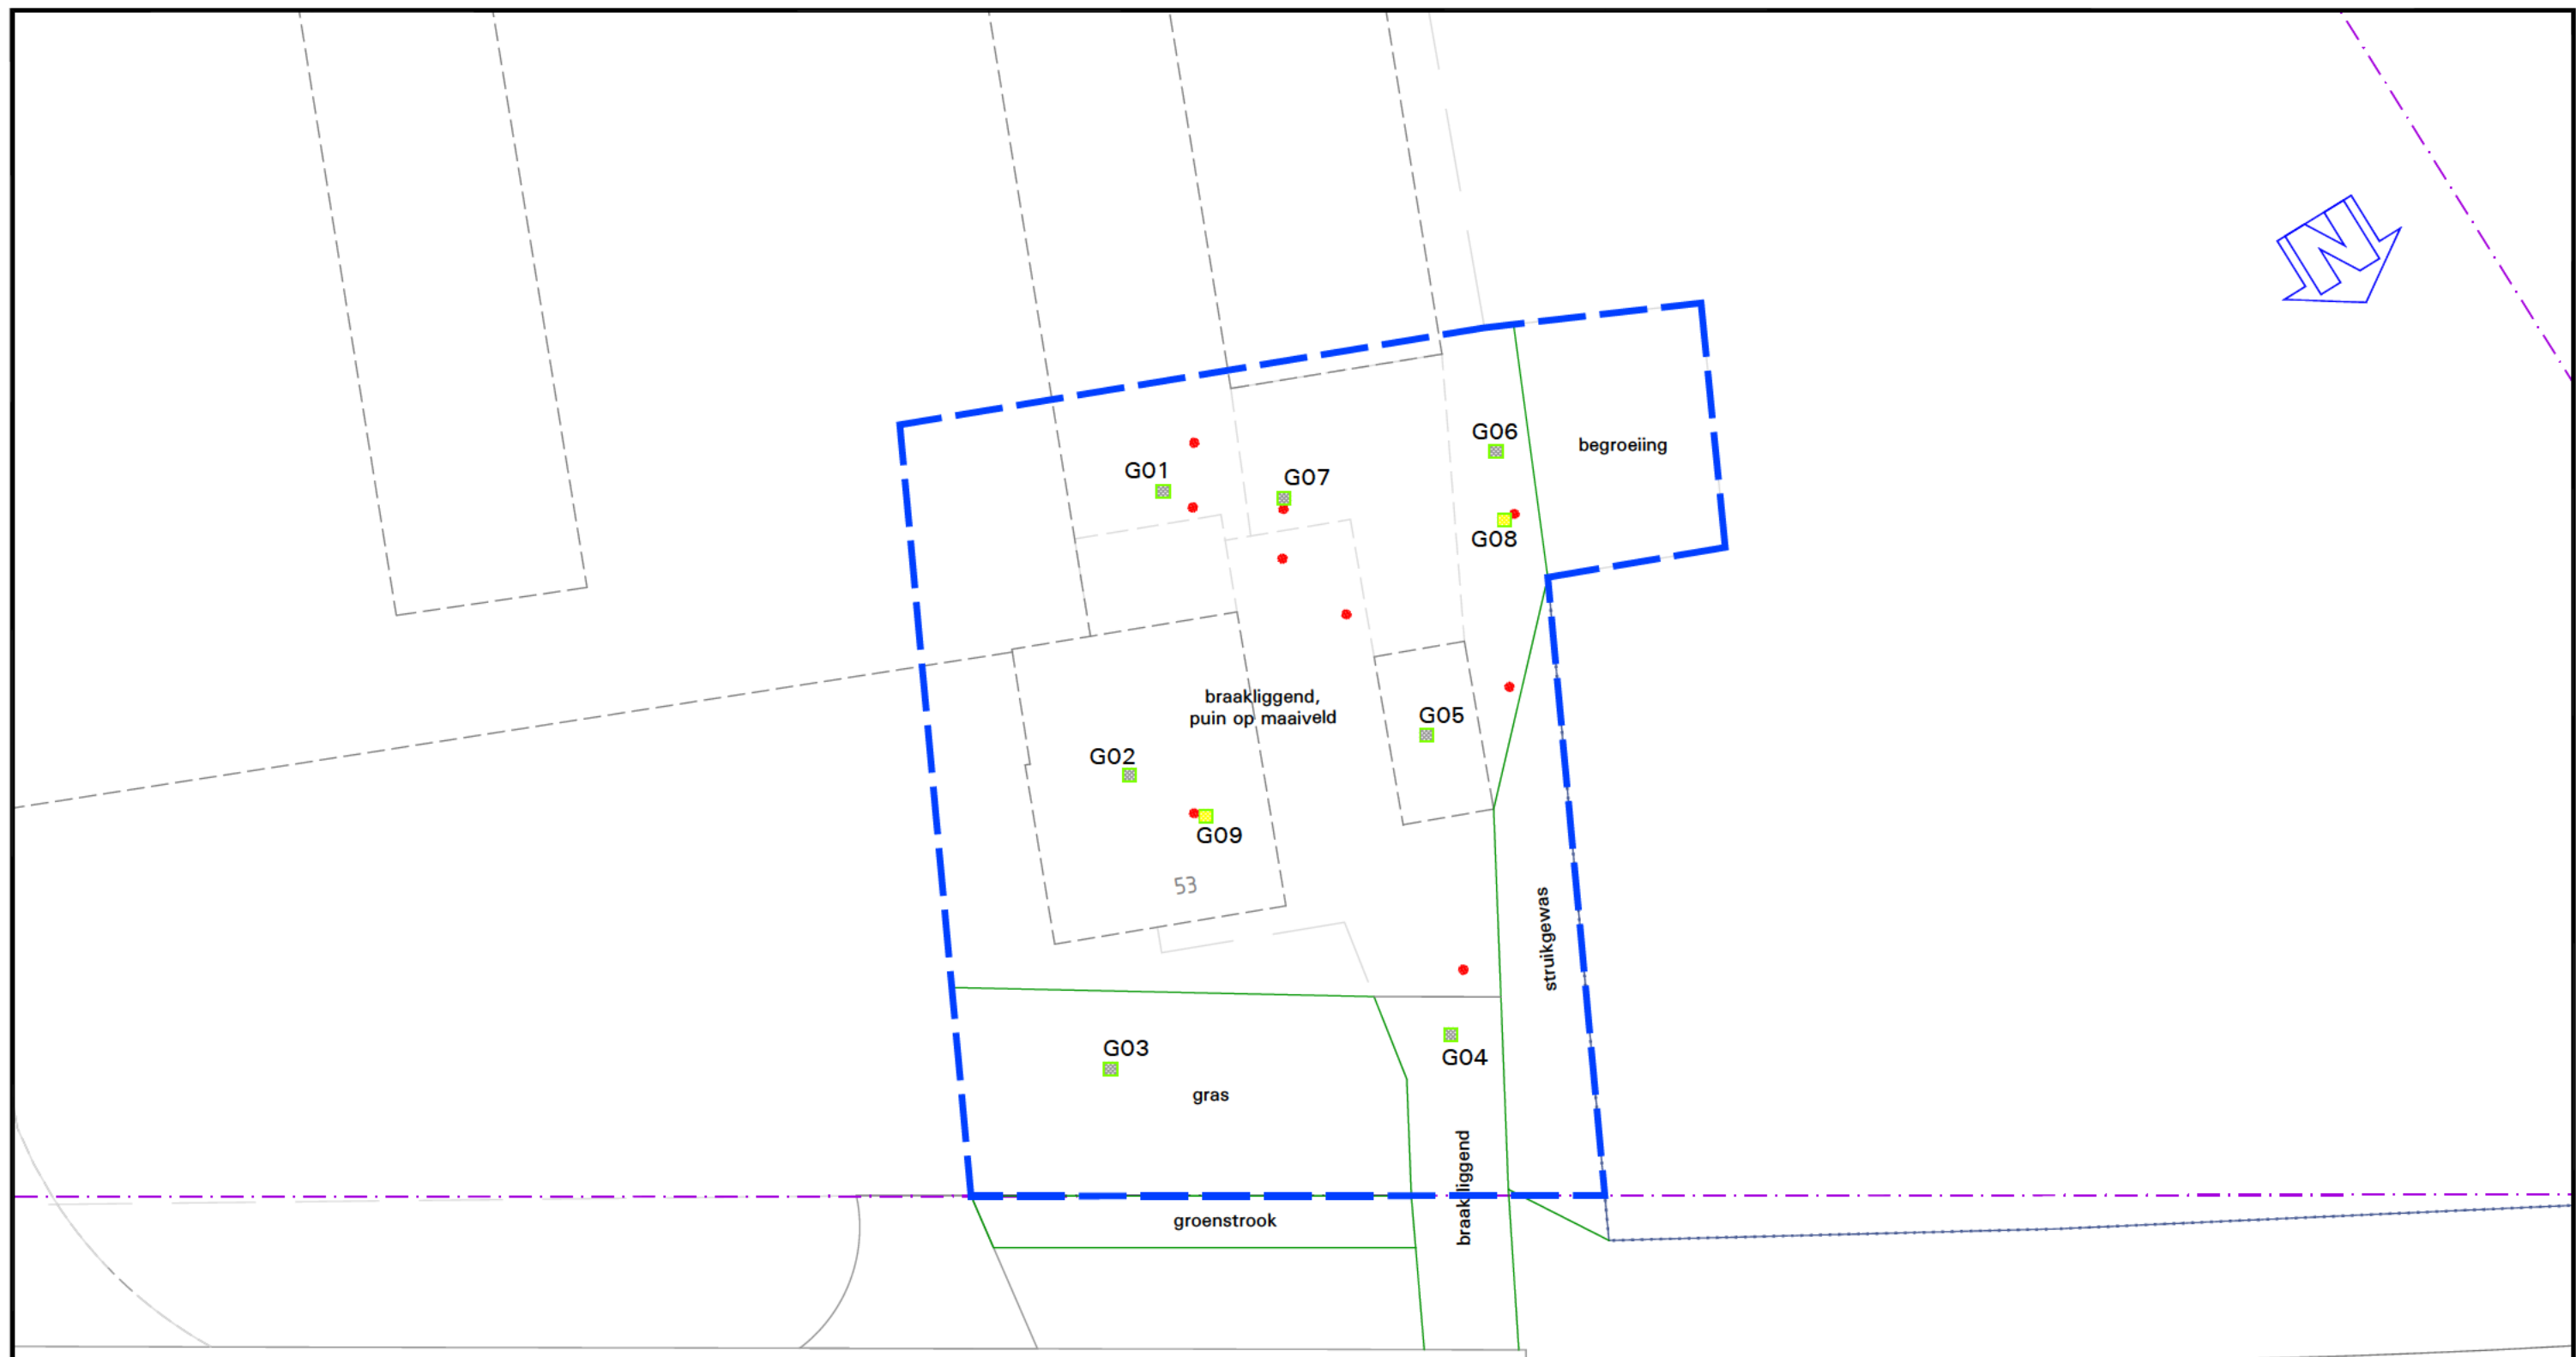
De 9 inspectiegaten zijn verdeeld over de onderzoekslocatie geplaatst. De ligging van de inspectiegaten is weergegeven in figuur 2.2 in de bijlagen. De inspectiegaten zijn handmatig gegraven. De opgegraven grond is visueel beoordeeld op de aanwezigheid van asbest en gezeefd met een handzeef met een diameter van 20 mm.

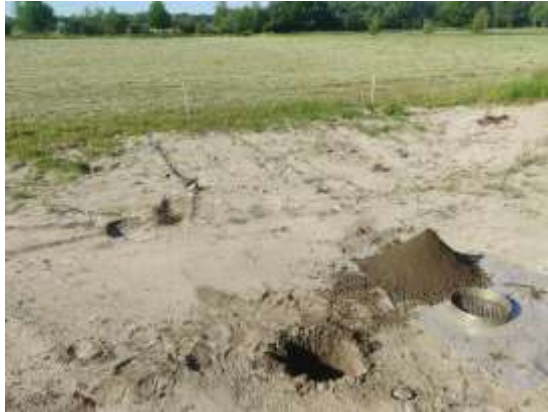
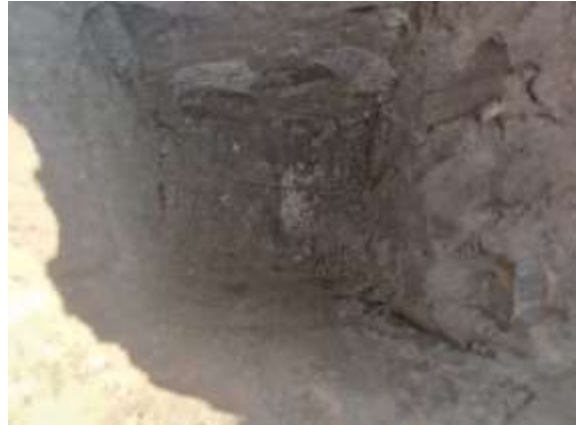
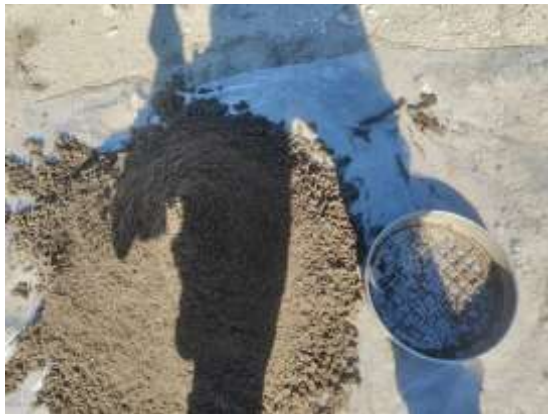
G01

| Asbestgat | Lengte en breedte (m) | Traject (cm-mv) | Bodemvreemd materiaal (>20mm) | Aangetroffen asbest-verdachte materialen | Analyse |
|---|---|---|---|---|---|
| G01.1 | 0,3x0,3 | 0-50 | Sporen puin (0,136 kg) | - | - |

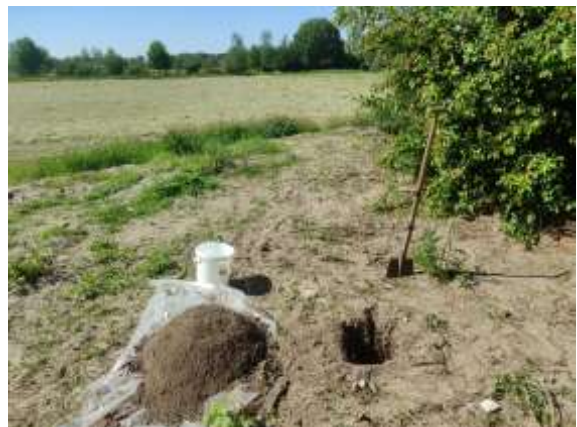
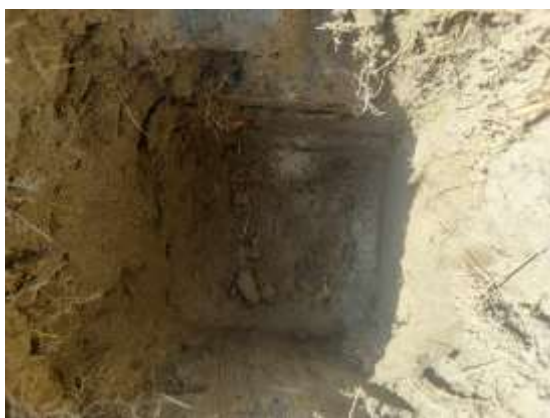
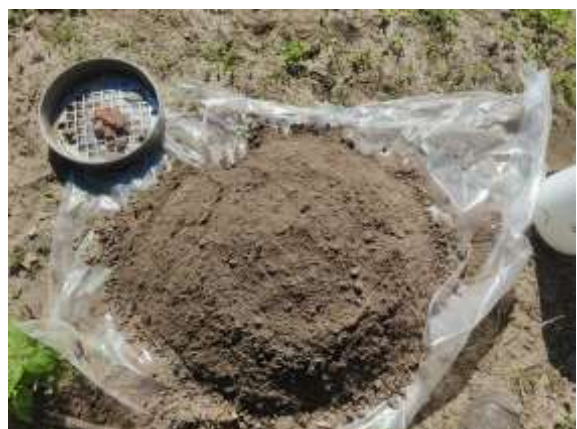
Op het maaiveld van de inspectiegaten G06 t/m G09 zijn asbestverdachte materialen waargenomen.
