## Verkennd bodemonderzoek Hondsberg 13 te Rosmalen

Project 2019-0023-013

project  
Hondsberg 13 te Rosmalen

datum  
16 januari 2020

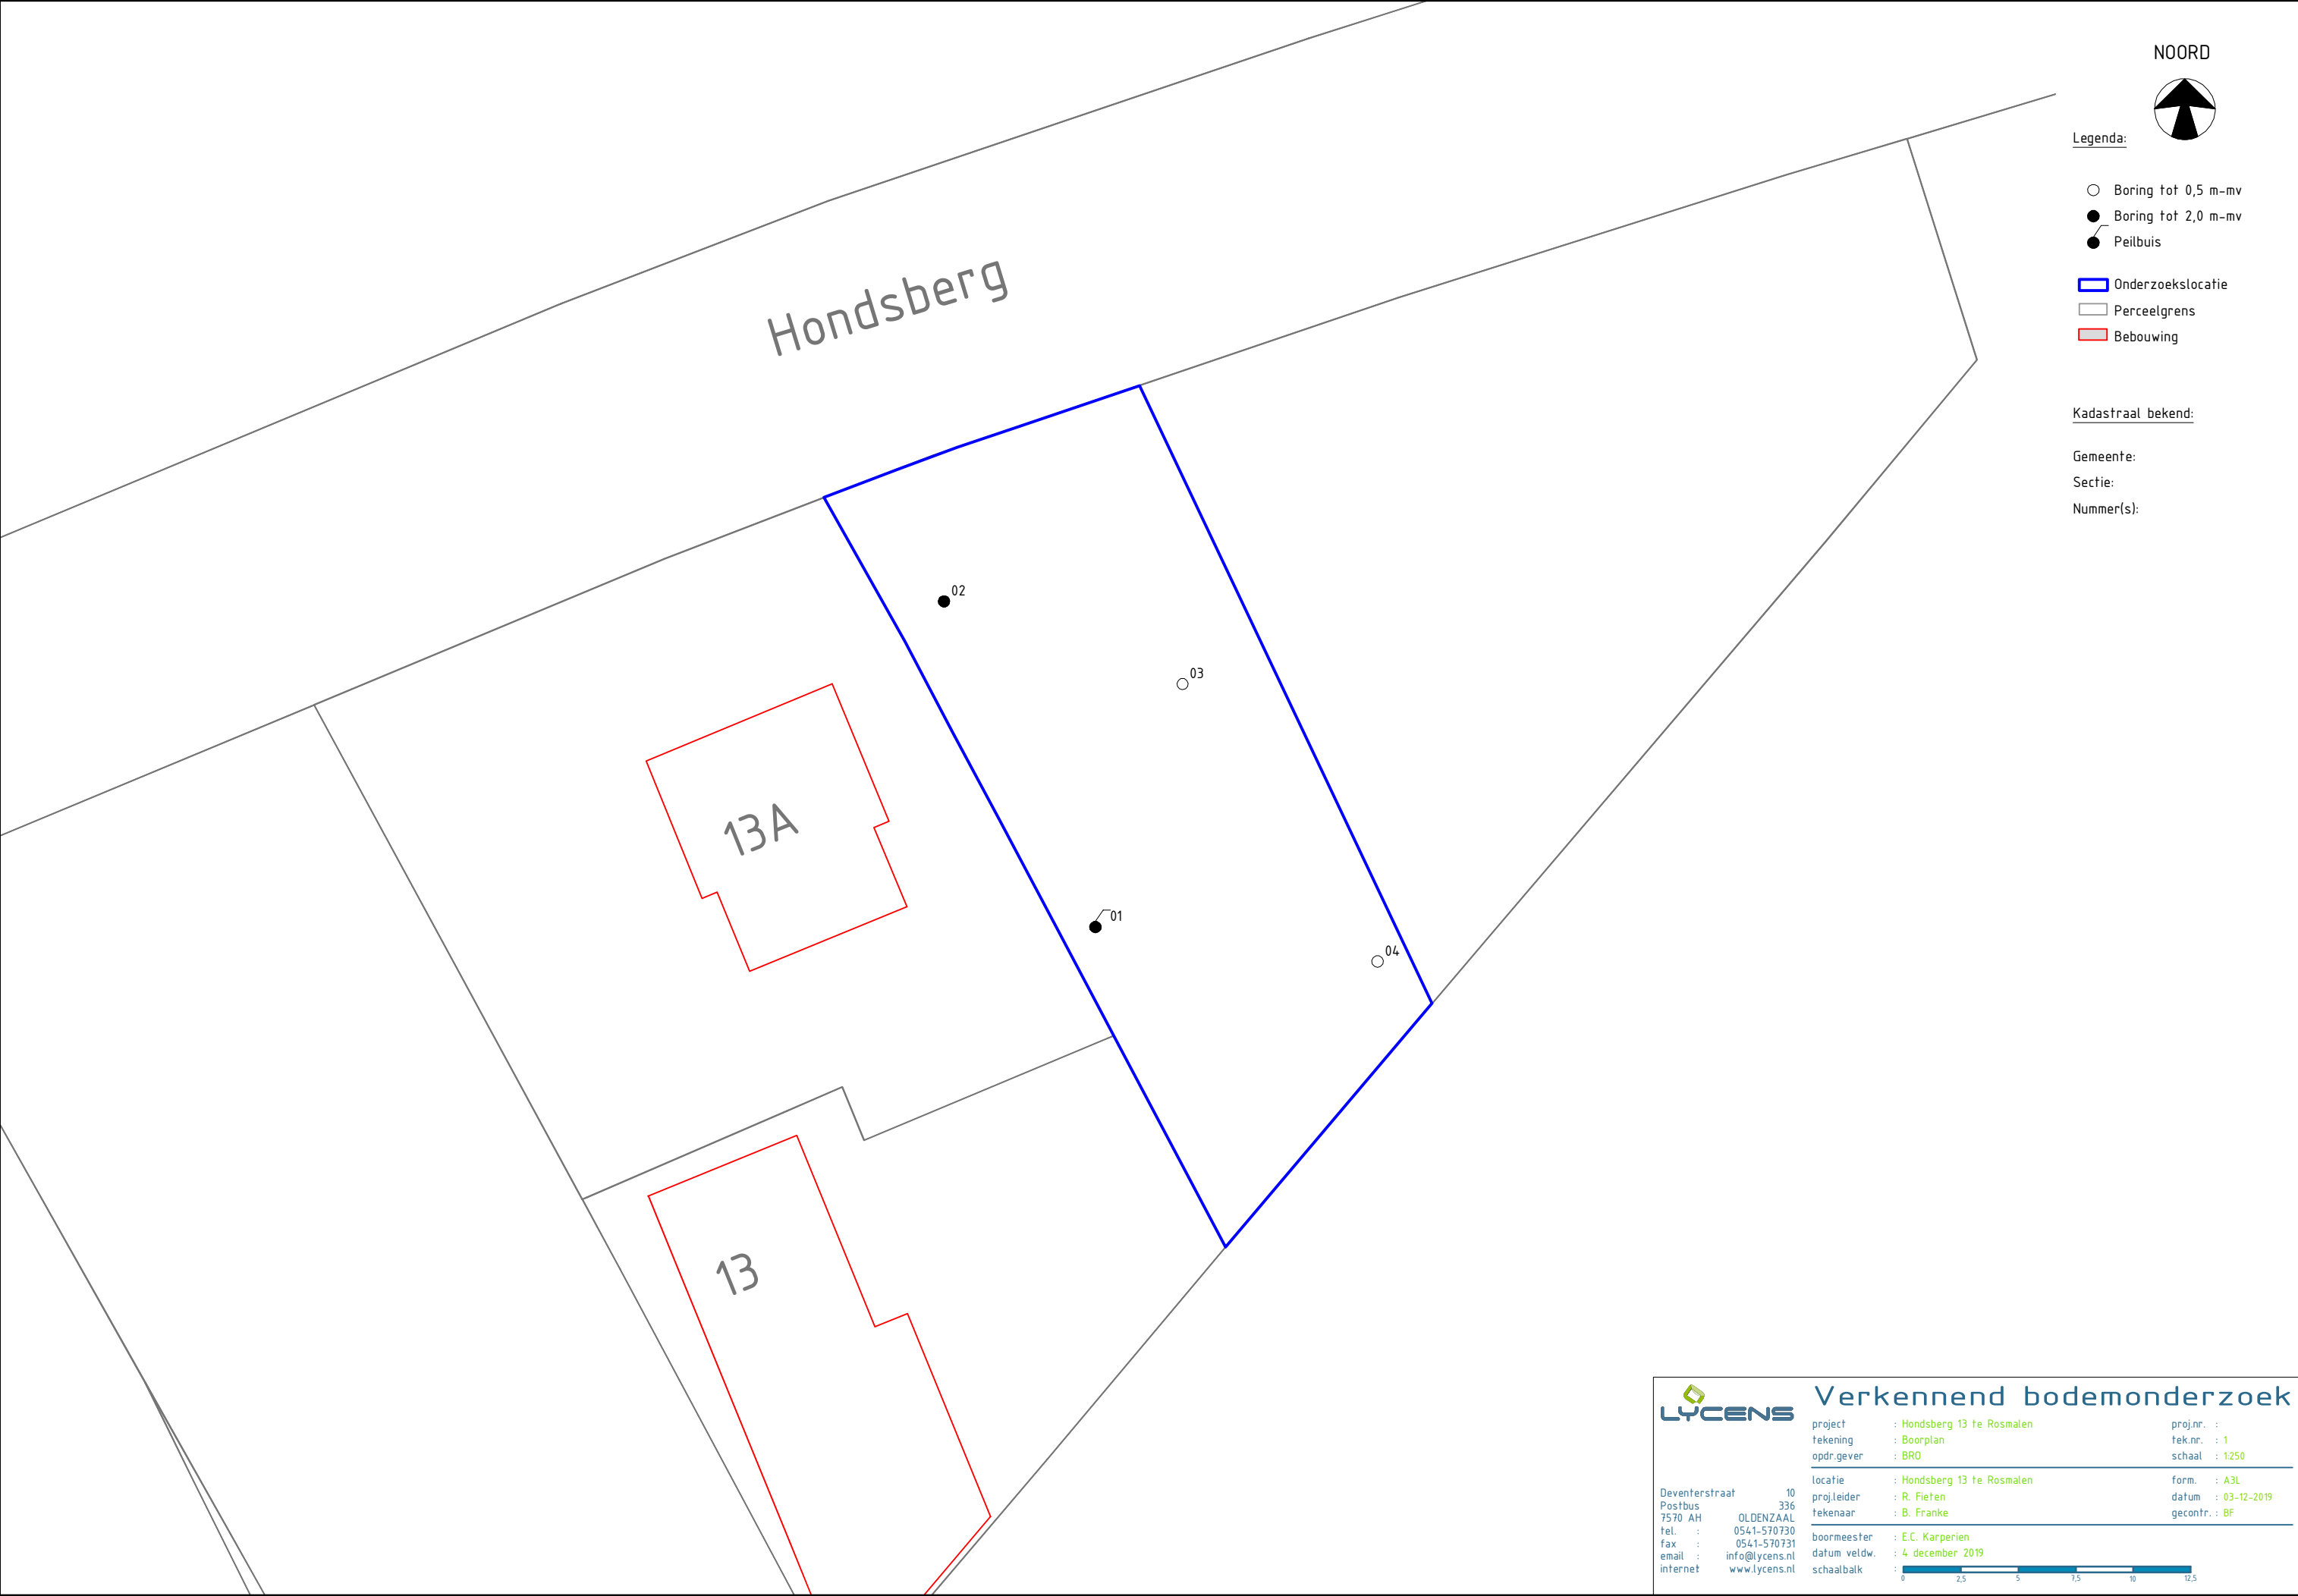
### SITUATIETEKENING

In totaal zijn vier boringen verricht. Hiervan zijn twee boringen verricht tot circa 0,5 m-mv, één boring tot circa 2,0 m-mv en één boring tot circa 4,0 m-mv welke is afgewerkt met een peilbuis. Het filter van de peilbuis staat op een diepte van circa 3,0 tot 4,0 m-mv. De peilbuis is na plaatsing op 4 december 2019 en voor bemonstering conform NEN5744:2011 op 11 december 2019 door de heer E.C. Karperien doorgepompt. De posities van de onderzoekspunten zijn op de tekening in bijlage 2 weergegeven.

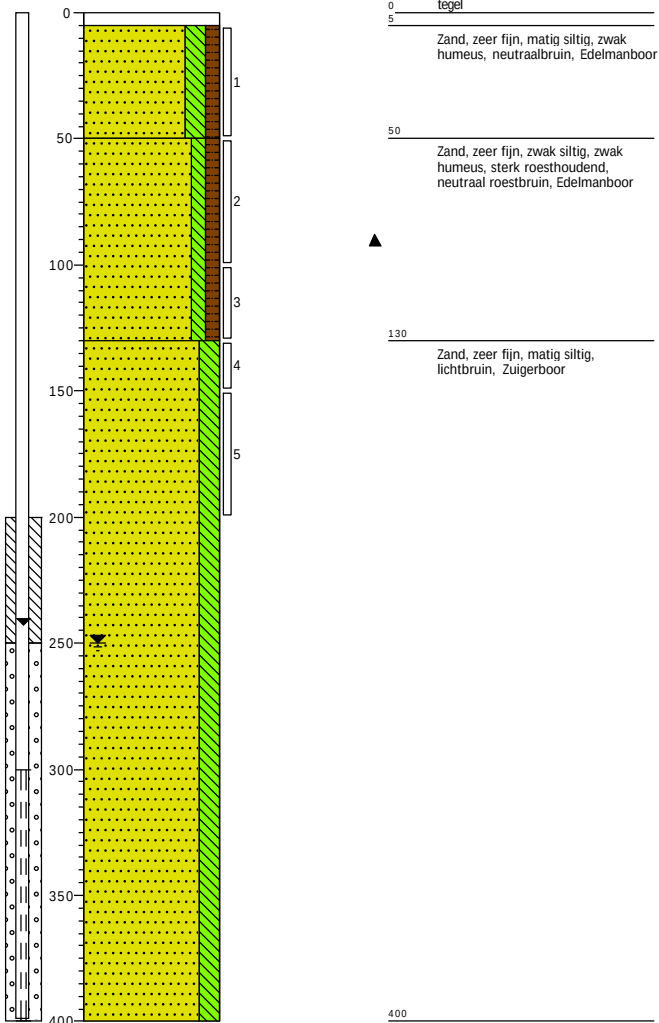
Boring: 01

Uit de bodemprofielen blijkt dat de bodem ter plaatse van de onderzoekslocatie bestaat uit zeer fijn zand. Aan het vrijkomende materiaal zijn tijdens het uitvoeren van de veldwerkzaamheden zintuiglijk geen waarnemingen gedaan die duiden op een mogelijke bodemverontreiniging.

Tijdens het uitvoeren van het veldwerk is een gemiddelde grondwaterstand waargenomen van circa 2,5 m -mv. De grondwaterstand kan afhankelijk van seizoen en positie op de locatie variëren.
